RAPPORT FINAL D'ENQUETE TECHNIQUE

BEAD – A – 2003 – 002 – A

Date de l'événement :	20 janvier 2003
Lieu de l'événement :	commune de Courçon
Appareil :	
Type :	Epsilon TB 30
Immatriculation :	n°13 F-SEUL
Organisme :	Commandement des écoles de l'armée de l'air
Unité :	École de pilotage de l'armée de l'air

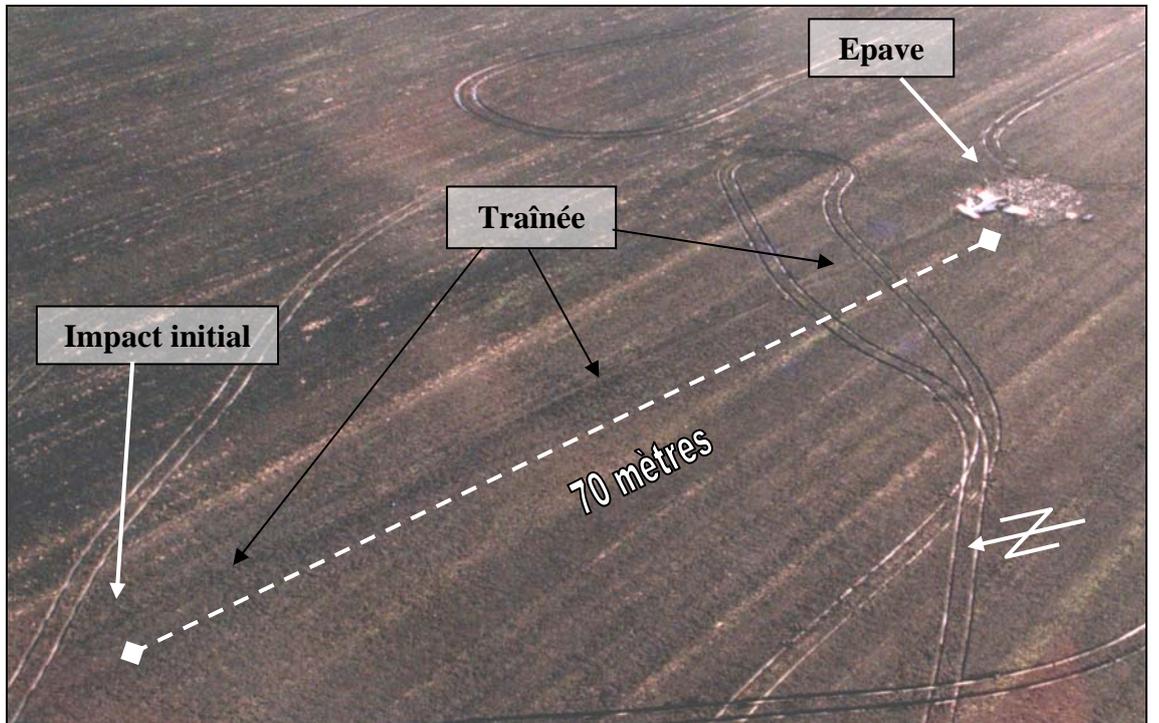
L'appareil s'est arrêté 70 mètres après avoir touché.

Trajectoire au sol

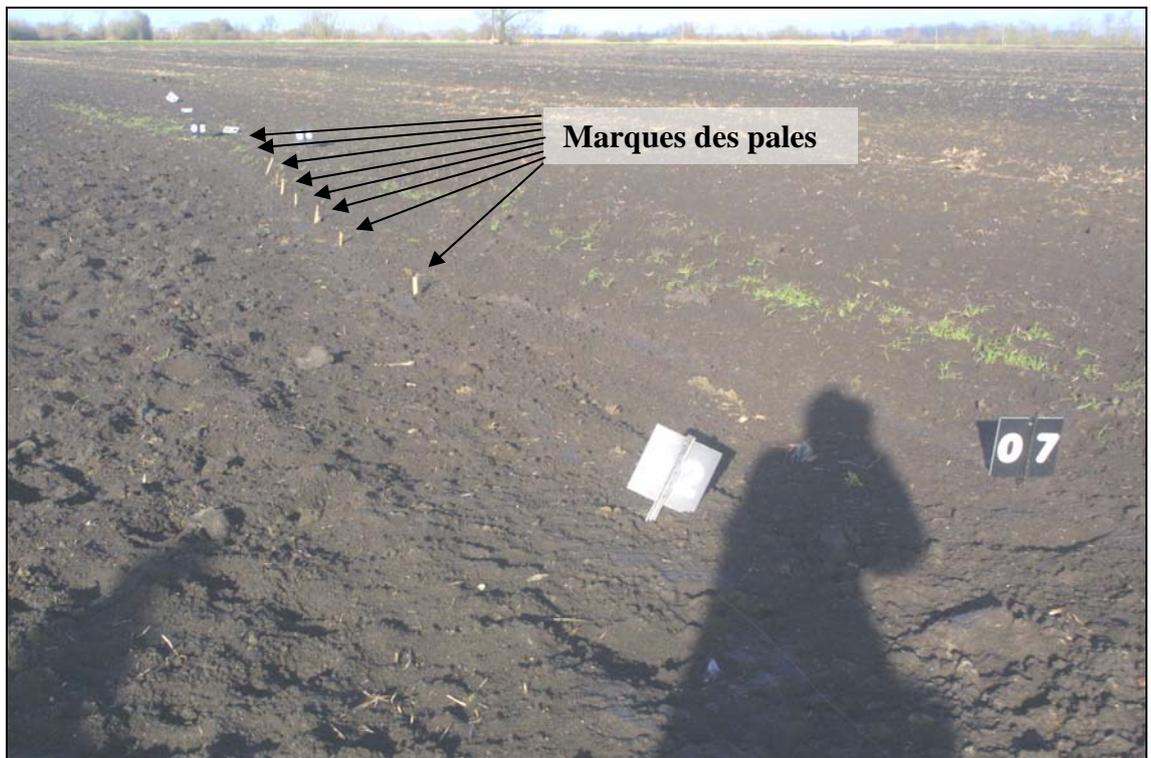
Depuis l'impact initial, huit traces laissées par les pales en rotation sont nettement visibles. Les espaces entre elles augmentent régulièrement et ont pour valeur : 94cm, 98cm, 100cm, 104cm, 114cm, 129cm et 144cm. La dernière marque est plus large.

Impacts hélice

Pendant l'atterrissage, les pales ont laissé des marques dans le sol humide. Les premiers espaces entre chaque coup de pale sont de 94, 98 et 100 cm.

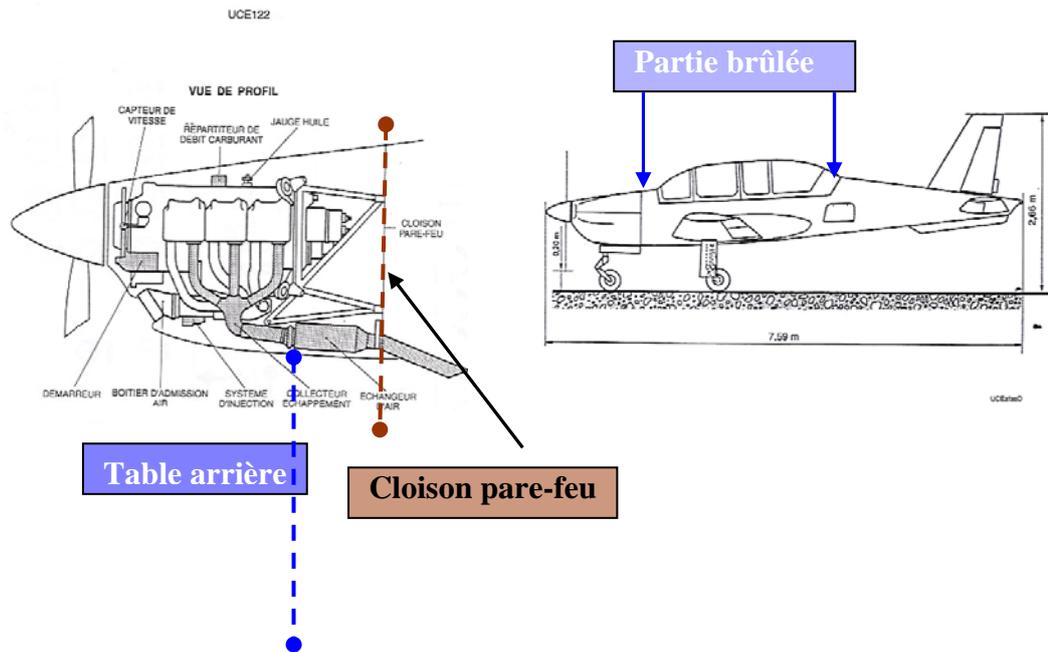
Les pales de l'hélice sont tordues et un incendie a totalement détruit la partie du fuselage située entre la table arrière du moteur et le siège arrière. L'ensemble des éléments situés entre la table arrière et la cloison pare-feu a totalement disparu sous l'effet de l'incendie.

Positionnement des zones détruites par le feu

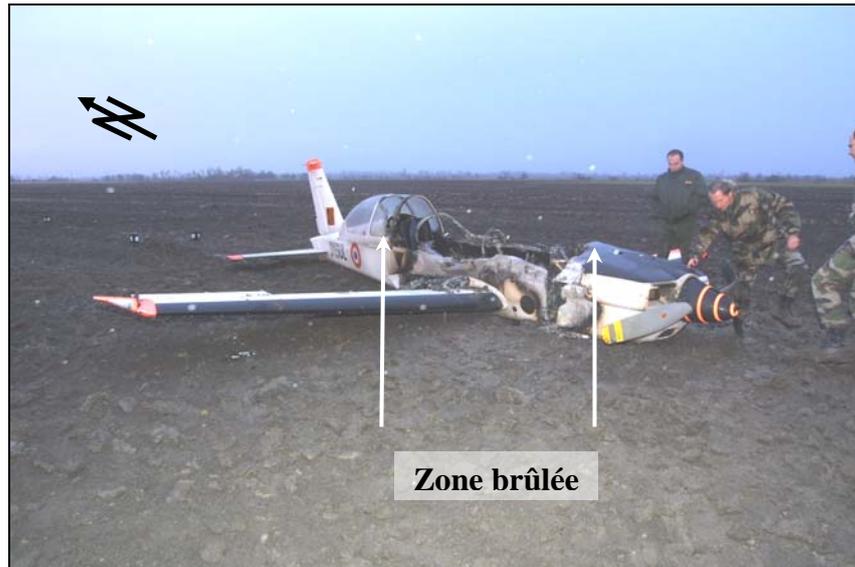
Vue d'ensemble de l'épave

L'avion est retrouvé d'un seul bloc et ne semble pas avoir subi de dommages graves résultant de l'atterrissage forcé. La trace de l'avion dans le champ s'étend sur 70 mètres. Le feu a détruit la partie arrière du moteur, le poste de pilotage avant ainsi que le poste de pilotage arrière jusqu'au siège qui est brûlé au deux tiers. Le reste de l'appareil présente des traces superficielles de brûlures par endroits mais est globalement intègre. Les ailes présentent une inclinaison de quelques degrés par rapport à l'empennage arrière. Le moteur est légèrement basculé vers l'avant. Seuls quelques résidus de combustion sont retrouvés sous le vent.

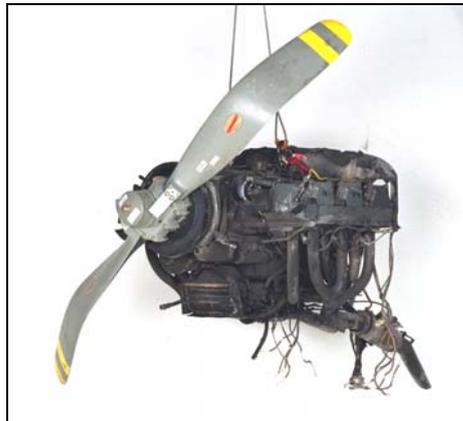
Ensemble moteur et hélice après démontage

Les expertises menées au CEPr montrent que l'ensemble des pièces mécaniques constituant le moteur sont présentes et ne comportent ni usure ni rupture. Les seuls dégâts constatés sont consécutifs à l'incendie : traces de brûlures, débuts de déformations.

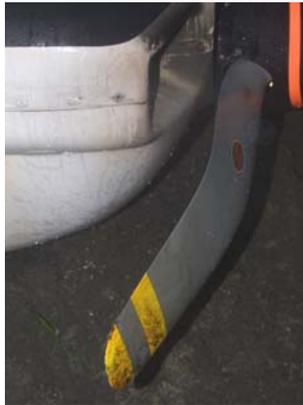
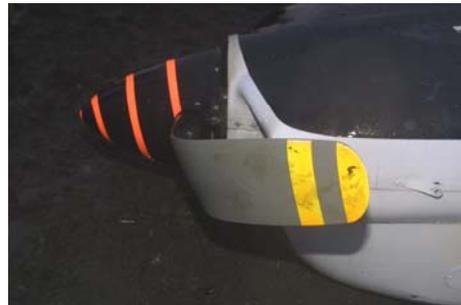
Les parties constituant l'hélice sont présentes. Les deux pales présentent la même position qui semble proche du plein petit pas. Suite à l'atterrissage train rentré, leur extrémité est déformée vers l'arrière.

Vues de l'Hélice (droite et gauche)

Après démontage et expertise, l'ensemble des pièces - moyeu, pales, pieds de pale – ne comporte aucune rupture ou usure anormale.

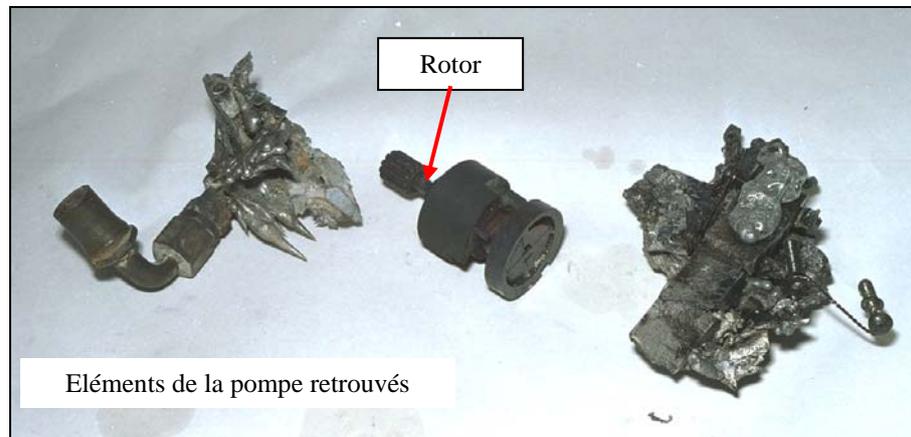
Elle est fixée sur la face extérieure de la table arrière et elle est directement entraînée par le moteur. Dans le cas présent, la partie de la table la supportant a totalement fondu et seuls quelques fragments ont été retrouvés dans les débris. Une partie du corps de la pompe, liée avec du métal fondu provenant de la

magnéto, ainsi que le rotor de la pompe intact ont été retrouvés. Ce rotor ne présente ni trace de rupture ni usure particulière.

Pompe à carburant mécanique

L'hypothèse d'une perte de puissance liée à une diminution du débit carburant ou d'une fuite suite à une défaillance de la pompe mécanique est REJETEE.

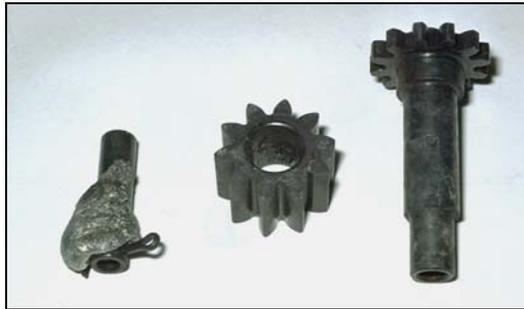
Normalement située sur la face interne de la table arrière, son carter a totalement disparu sous l'effet de l'incendie. Le pignon mené en aluminium a fondu. Les éléments retrouvés dans les débris sont l'arbre et le pignon menant en acier. Ceux-ci ne portent pas de traces d'effort ni de rupture antérieures à l'incendie.

Système d'entraînement de la pompe à huile

**L'hypothèse d'un arrêt ou d'une rupture de la pompe à huile est
REJETEE.**

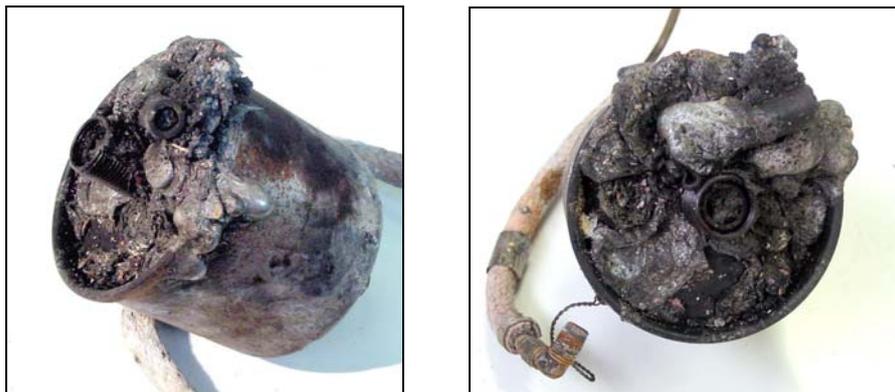
Situé sur la table arrière, il a été retrouvé dans les débris. Il est intègre mais fortement brûlé et recouvert de nombreuses gouttes de métal fondu. Son pas de vis ne présente aucune marque d'effort. Il avait été correctement fixé.

Filtre à huile

L'hypothèse d'une désolidarisation ou d'un colmatage du filtre à huile entraînant une perte de puissance est REJETEE.

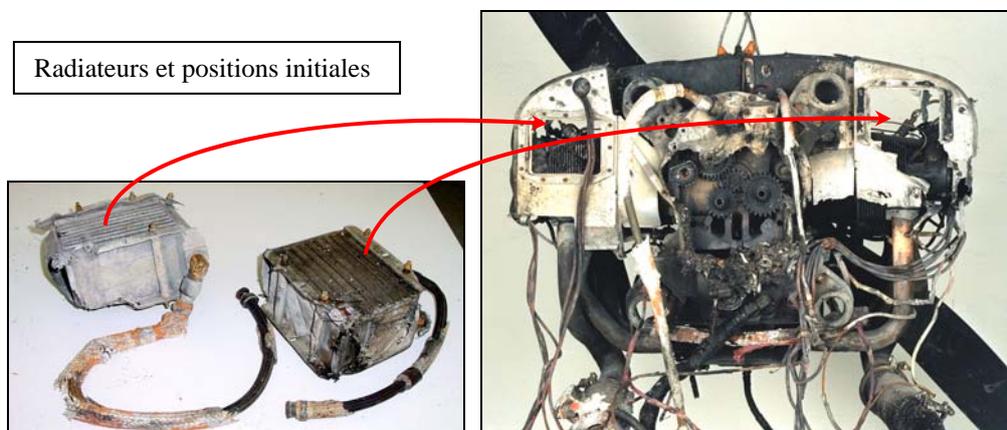
Les deux radiateurs ont été retrouvés intègres dans les débris brûlés. Leur support a fondu.

Vues des radiateurs et de la table arrière

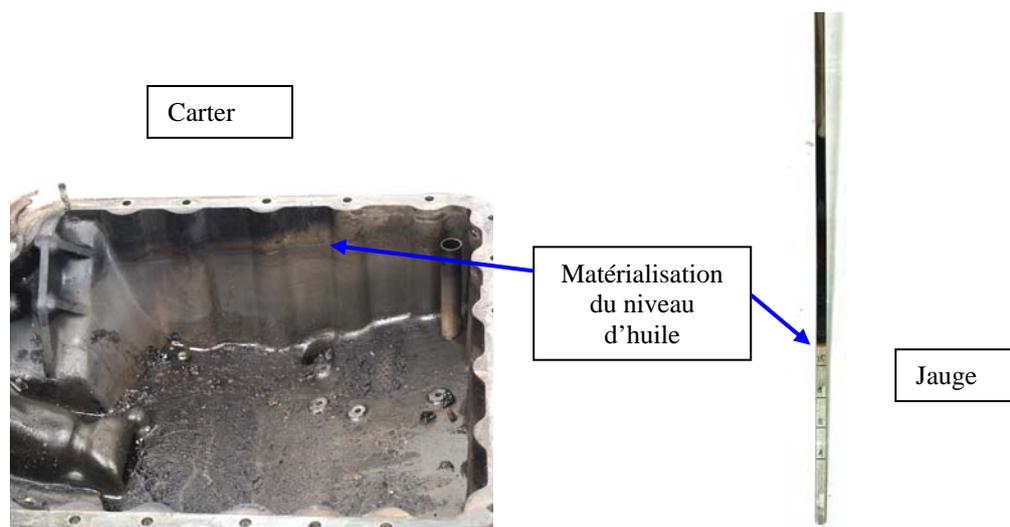
Après démontage du moteur il n'est constaté aucune usure sur les paliers du vilebrequin, ce qui certifie une lubrification correcte jusqu'à l'arrêt complet du moteur. De plus, la quantité d'huile était satisfaisante, le niveau étant matérialisé dans le carter et sur la jauge par l'incendie.

L'huile ayant été totalement brûlée, aucun prélèvement n'a été effectué. Les caractéristiques des résidus ont été fortement modifiées par l'incendie.

Carter d'huile et jauge

L'hypothèse d'une perte de puissance par défaut de lubrification ou manque d'huile est REJETEE.

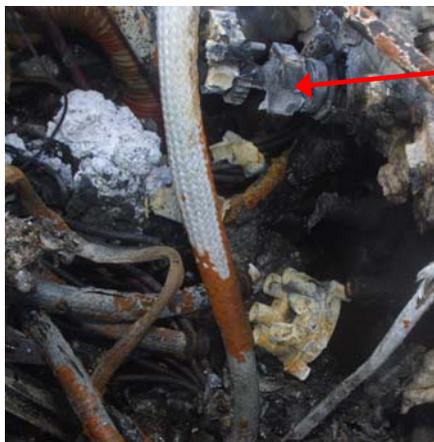
Accouplement menant et arbre d'entraînement

L'arbre menant et l'arbre d'entraînement étaient toujours accouplés lors des investigations. L'endroit de cet accouplement ne montre aucune marque ou frottements particuliers pouvant présager d'un effort anormal. La liaison moteur - magnéto était donc assurée jusqu'à l'atterrissage.

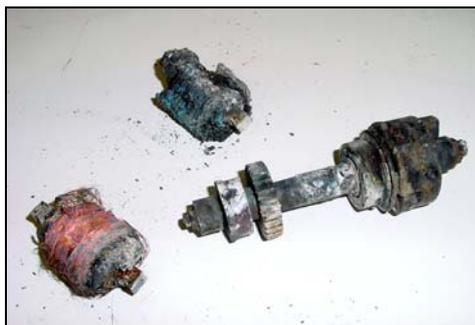
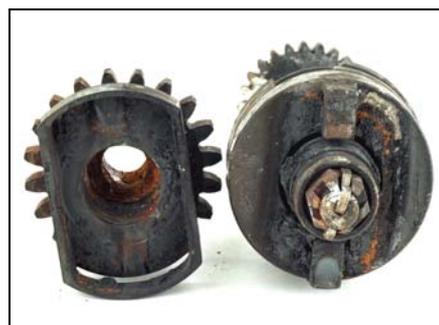
Tous les composants métalliques de la magnéto double ont été retrouvés parmi les débris à l'exception d'un rupteur qui a totalement disparu dans la masse fondue.

Vues de la magnéto (rotors et entraînement)

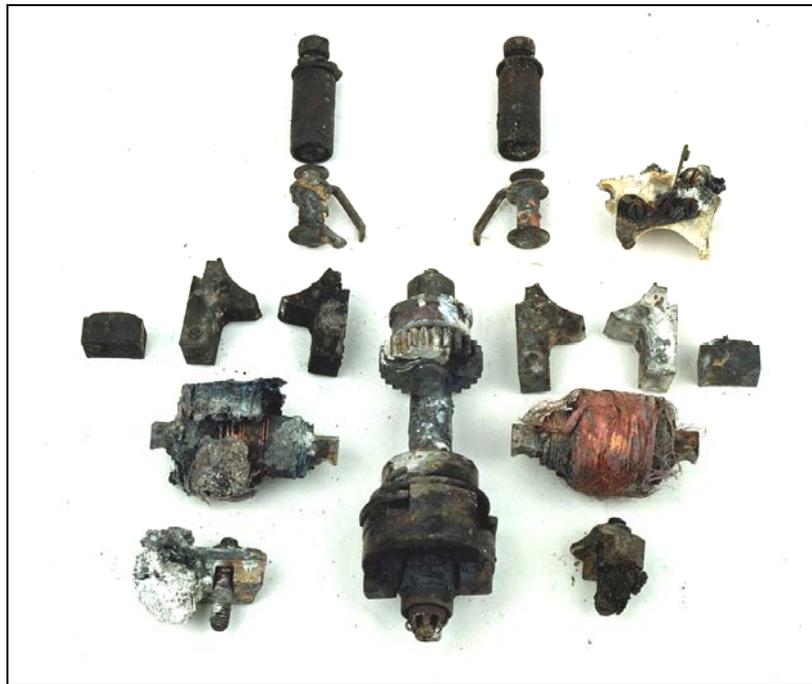
Les deux roues dentées, en plastique, assurant la rotation de chaque corps de magnéto ont totalement disparu.

Composants de la magnéto

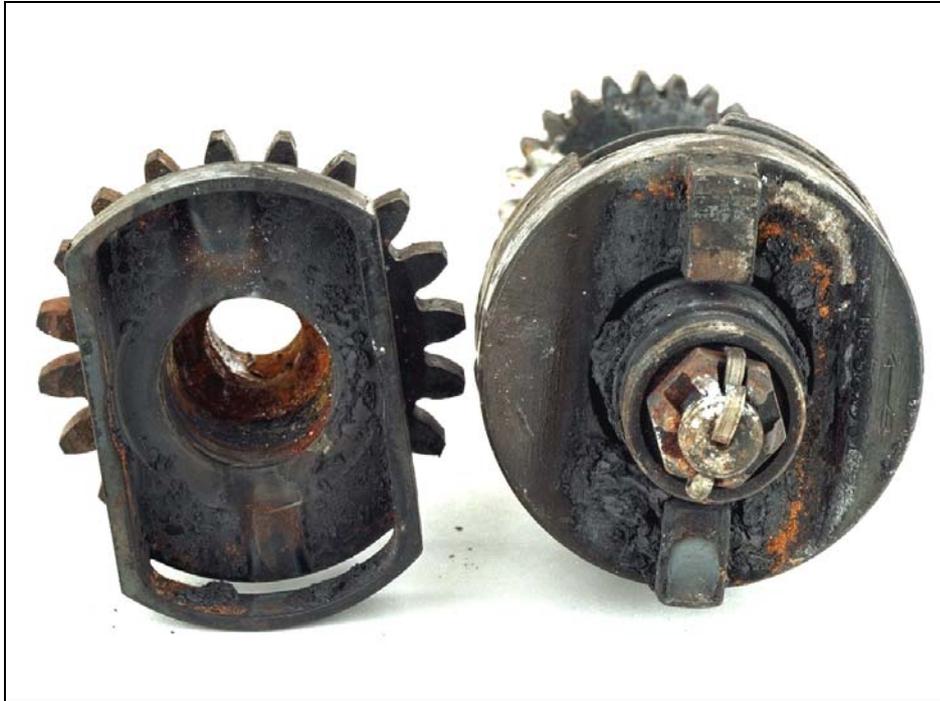
Cette photo a attiré l'attention de l'ETIS qui a remarqué la position anormale de la masselotte désignée ci- dessus. Le BEAD a alors contacté le CEPR pour qu'il vienne récupérer la pièce douteuse dans les débris de l'épave entreposée au BEAD. L'expertise du mécanisme a montré une rupture du ressort spirale qui positionne la masselotte destinée à assurer le calage automatique de l'avance à l'allumage. Des essais au banc ont montré que lorsque le ressort était cassé le calage de l'avance à l'allumage était de $+18^\circ$ au lieu de -20° soit un retard angulaire de 38° . Dans ces conditions l'allumage se produit dans le cycle d'échappement ce qui entraîne d'une part une perte quasi totale de la puissance et une combustion dans le circuit d'échappement. Cette combustion explique l'origine des odeurs de chaud ressenti par l'équipage.

L'analyse métallographique du faciès de rupture du ressort menée par le CEPR montre une très forte suspicion de rupture en fatigue.

L'examen de la documentation récemment livrée à l'Armée de l'Air a montré que le ressort de la magnéto faisait l'objet d'un SB impératif définissant les opérations de maintenance de la magnéto ainsi que d'un second rappelant de procéder au changement du ressort tous les 4 ans. Ce dernier SB avait été émis par le constructeur de la magnéto suite à des accidents ayant pour origine la rupture du ressort en vol, ressorts qui n'avaient pas été changés avec la périodicité requise. Ces deux SB n'avaient jamais été transmis à l'Armée de l'Air. L'examen de la documentation du moteur de l'Epsilon N°13 a montré que le ressort avait été changé en janvier 1988 soit une durée de vie supérieure triple de celle définie par le constructeur.

L'expertise de la magnéto ayant montré une rupture du ressort du système de réglage automatique de l'avance à l'allumage entraînant et une combustion dans le cycle d'échappement et donc une perte de puissance, l'hypothèse que la magnéto soit à l'origine de l'accident est CERTAINE

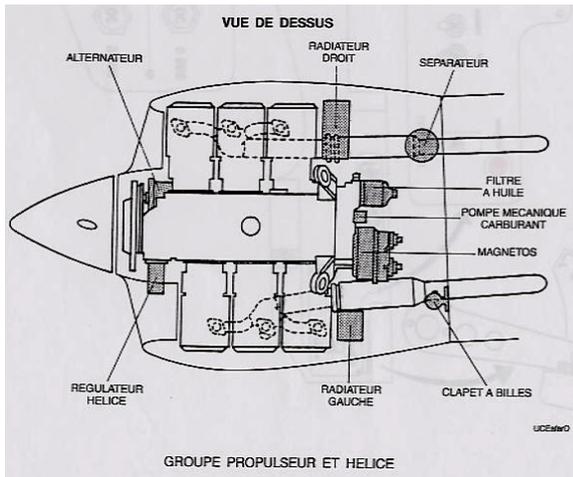
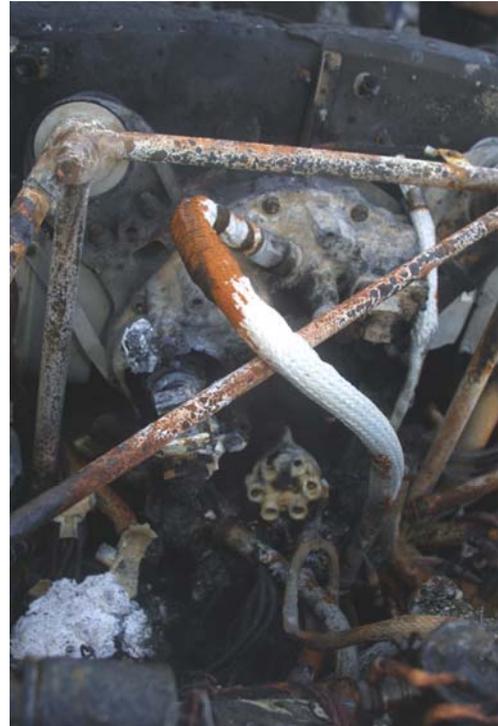
Après analyse de l'épave, il apparaît que la zone origine de l'incendie se situe entre la table arrière et la cloison pare feu. La propagation du feu a ensuite totalement détruit le poste de pilotage et une partie du capotage supérieur du moteur. L'incendie s'est également étendu à l'huile contenue dans le carter et a brûlé l'ensemble du moteur.

La plus grande partie de la table arrière a fondue ainsi que les accessoires y étant fixés : magnéto, pompe à carburant mécanique, support de filtre à huile.

Plan des accessoires du moteur et vue de la table arrière

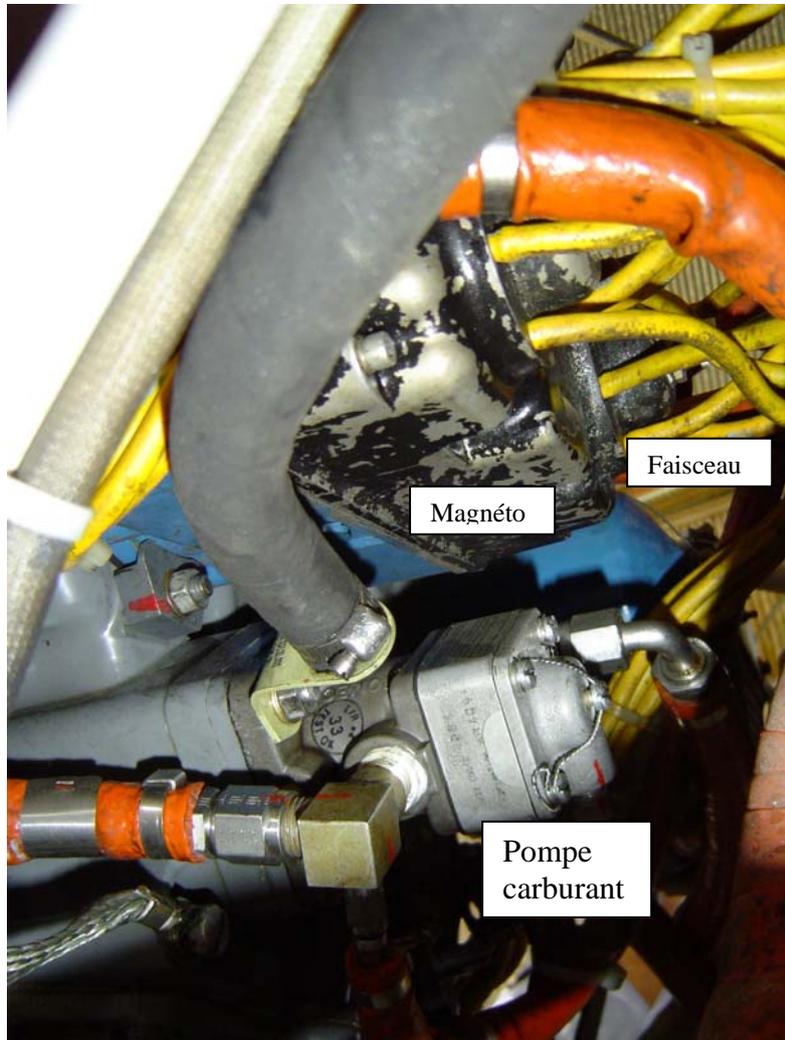
⇒ Comme le montre la photo suivante, la proximité de la pompe à carburant et de la magnéto est telle qu'un feu sur la pompe peut entraîner la destruction du faisceau d'allumage.

Positionnement relatif de la magnéto et de la pompe à carburant
