Bureau enquêtes accidents défense

RAPPORT FINAL D'ENQUETE TECHNIQUE

BEAD – M – 2003 – 003 – I

**Type : Super Étendard modernisé
(Standard 4)**

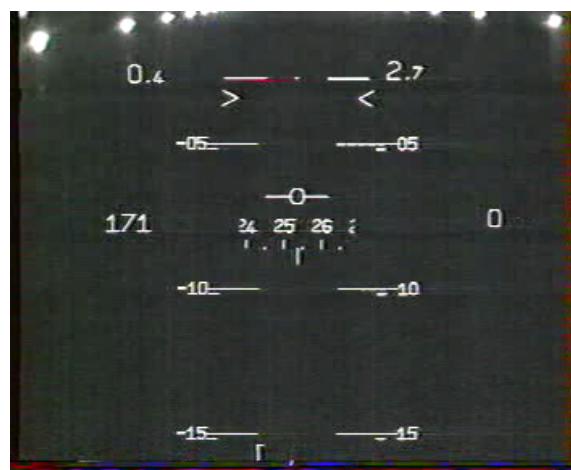
3 – L'avion abat pour la première fois

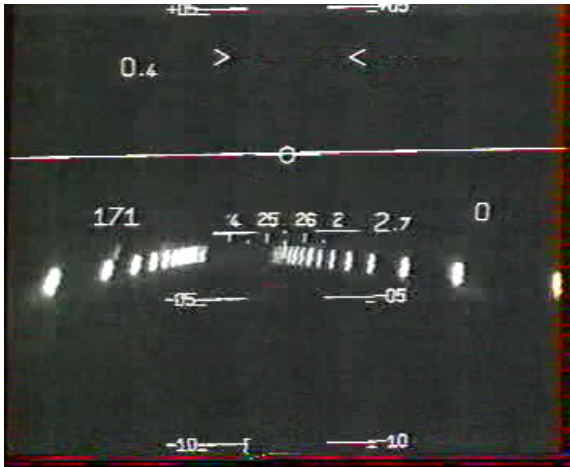
4 – Rebond de l'avion sur la piste

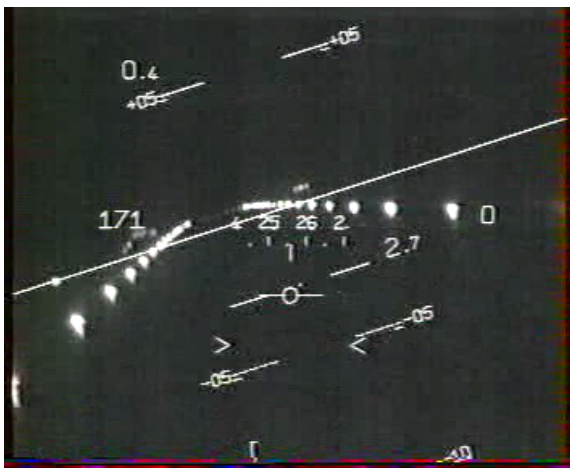
6 – L'avion abat pour la seconde fois

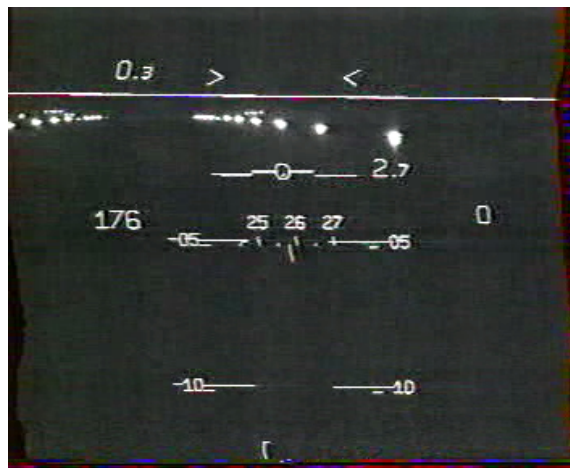
7 – L'avion rebondit sur la piste

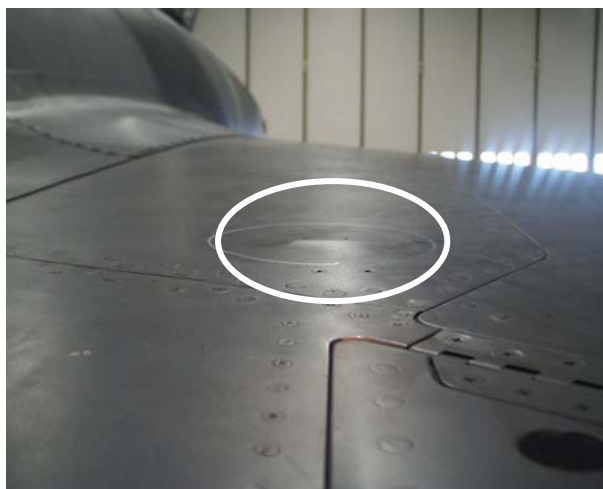
- La voilure droite a subi des déformations :
 - du revêtement intrados ;
 - du revêtement extrados ;
 - au niveau du caisson du train principal.

Déformation du revêtement extrados voilure droite

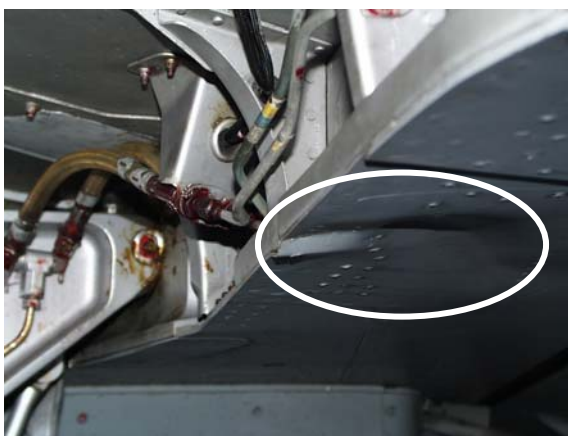
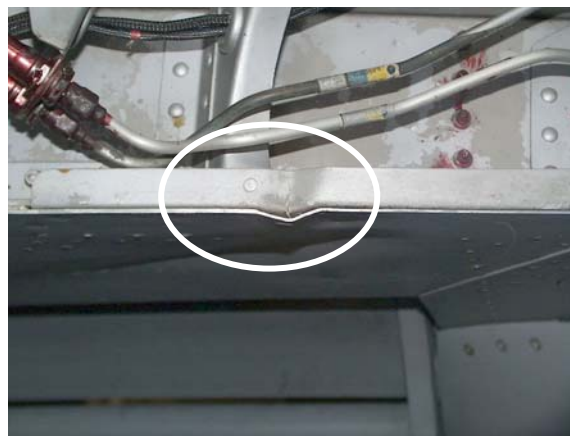
Déformation du revêtement intrados voilure droite

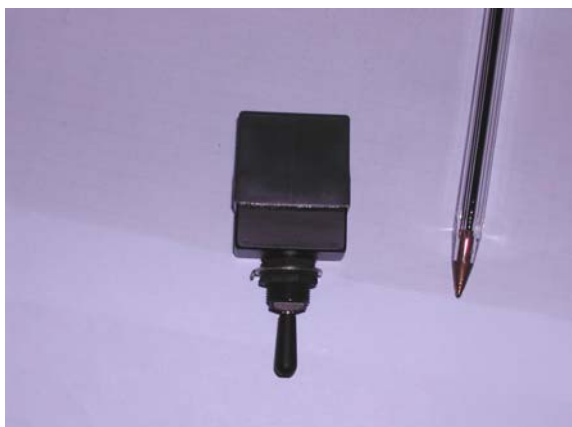
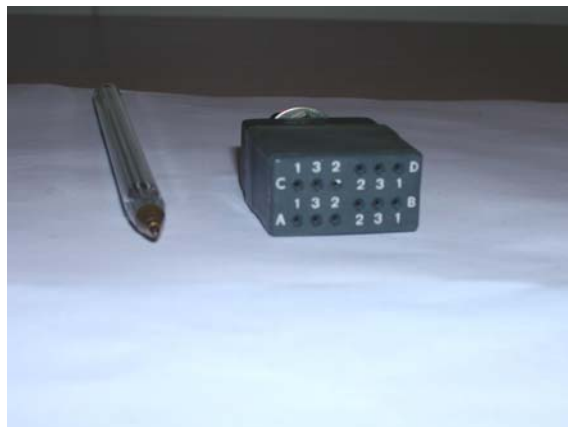
Interrupteur de commande du vibreur de manche

- l'examen externe de l'interrupteur du SEM NMR 1 n'a pas été réalisé complètement ou, tout au moins, les constatations n'ont pas été consignées :
 - * examen de la connectique à l'arrière de l'interrupteur avant son démontage ;
 - * examen de l'isolement des connecteurs inutilisés à l'arrière de l'interrupteur ;

L'interrupteur du SEM NMR 1 a été sectionné en deux lors des expertises menées à ECE. Ainsi, il n'est plus possible de le tester dans les conditions observées au moment de l'événement.

Ainsi, l'humidité s'accumulant au niveau de l'interrupteur a pu provoquer le défaut d'isolement pendant la phase de roulage ou de décollage.

Les investigations conduites ont montré que l'événement est lié à un défaut d'isolement dans la chaîne d'alimentation électrique du vibreur de manche, dû à la présence d'humidité, sans qu'il soit possible, aujourd'hui, d'analyser avec certitude le mécanisme de cette anomalie. Ceci a provoqué un déclenchement intempestif du système juste après le décollage.
