# *Bureau enquêtes accidents Défense*

## **RAPPORT PUBLIC D'ENQUETE TECHNIQUE**

**BEAD-M-2004-009-I**

**Lieu de l'événement : Porte-avions Charles de Gaulle**

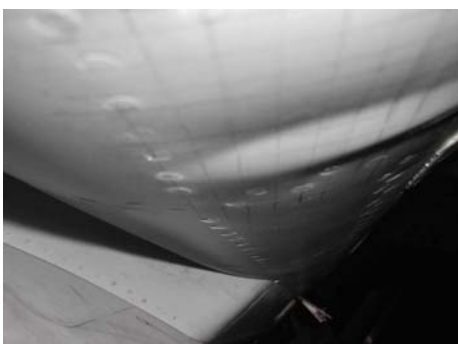
- un pli de 16 cm à l'aplomb du cockpit, côté droit ;

*Plissement de la cellule côté droit*

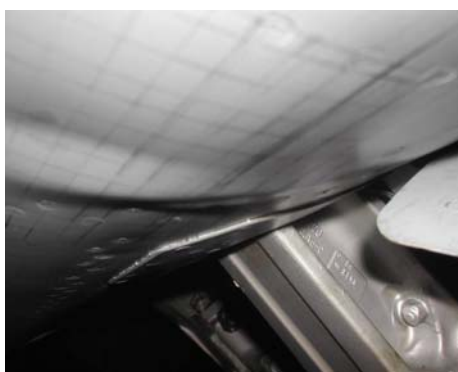
- un pli de 5 cm à l'aplomb du cockpit, côté gauche ;

*Plissement de la cellule côté gauche*

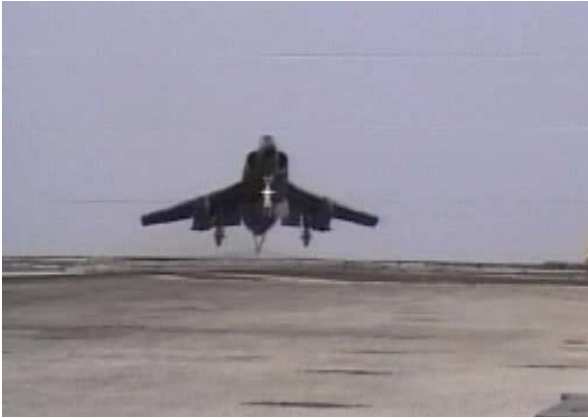
*(Photo n° 1)*

L'officier d'appontage lui ordonne alors d'interrompre l'appontage et d'afficher la pleine puissance. Cependant, tout en affichant plein gaz, le pilote augmente, de façon instinctive<sup>8</sup>, son action à cabrer sur la commande de profondeur pour tenter de contrer l'enfoncement de l'appareil. Dès lors, le pilote ne peut plus annuler le taux de chute du SEM dont la crosse d'appontage saisit le brin numéro trois alors qu'il est encore en vol (photo n° 1 et n° 2).

*Prise du brin par la crosse d'appontage, le SEM est encore en vol*

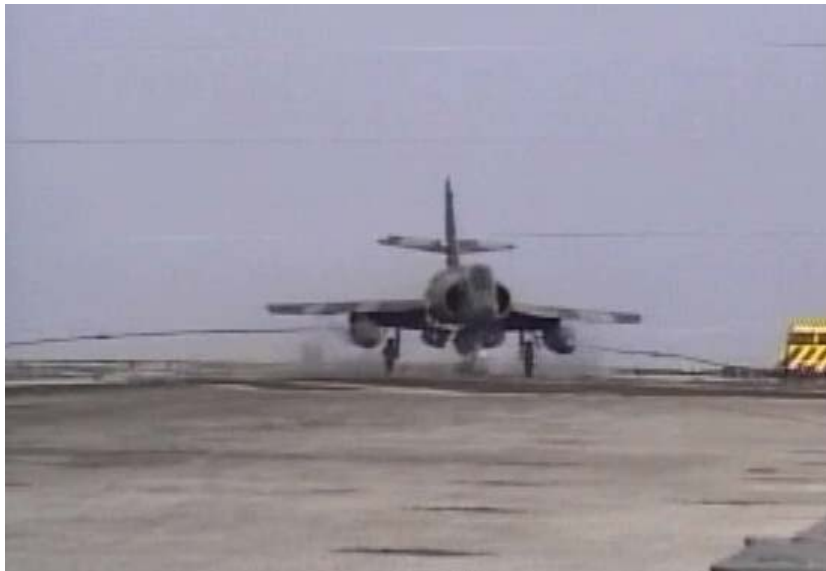
*(Photo n° 3)*

L'avion est brutalement plaqué sur le pont ce qui occasionne les dégâts visibles sur la partie avant du SEM (photos n° 3).

*Le SEM est plaqué sur le pont*

Au cours de la phase d'appontage, un défaut de technicité chez un pilote encore peu expérimenté - il ne totalise qu'une quarantaine d'appontages - le conduit à maintenir une action à cabrer lors de l'interruption de l'appontage (remise des gaz) ne permettant pas de contrer l'enfoncement de son avion. De fait, l'avion continuant à descendre, sa crosse accroche le brin n° 3 ce qui le plaque durement sur le pont du porte-avions.
