Bureau enquêtes accidents Défense

RAPPORT PUBLIC D'ENQUETE TECHNIQUE

BEAD-D-2004-011-A

- Type : Mirage F1 CT n° 279**
- Immatriculation : F-ZJCA**

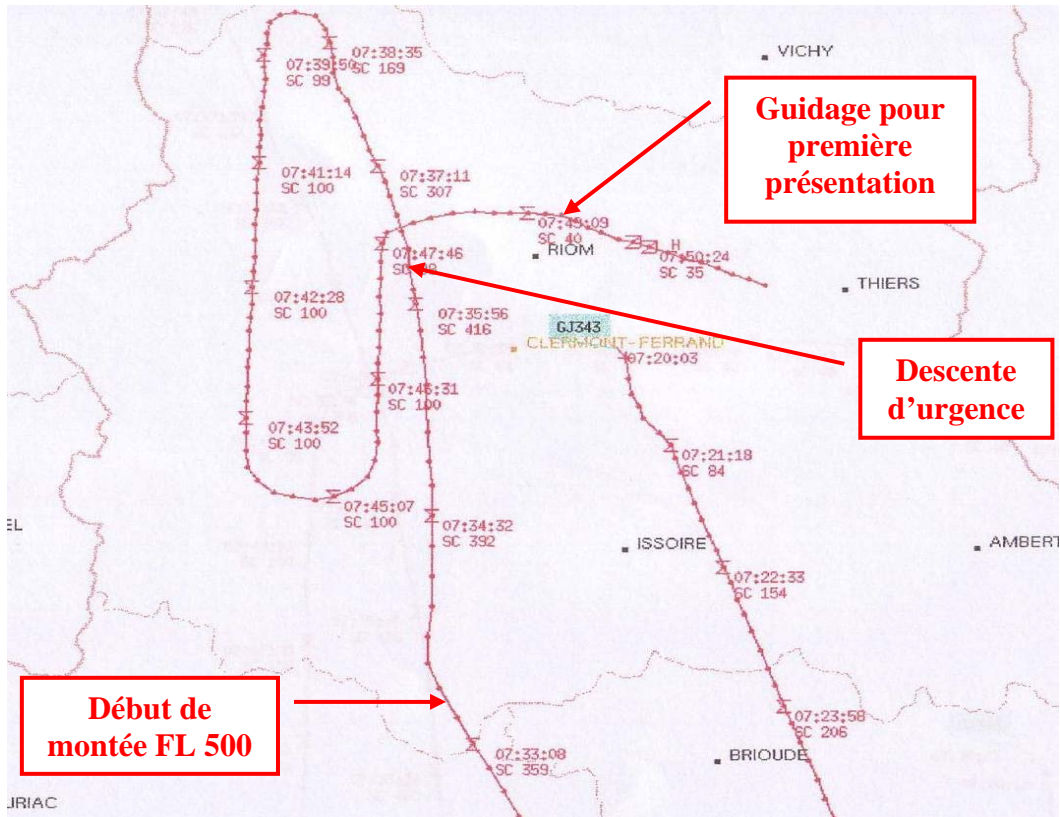
Trajectoire de l'appareil - heures TU

La panne de pressurisation s'est produite entre 09h34min04s, FL 400 (N 45.28'20'' - E 002.58'47'') et 09h35min28s, FL 450 (N 45.46'05'' - E 002.57'27'').

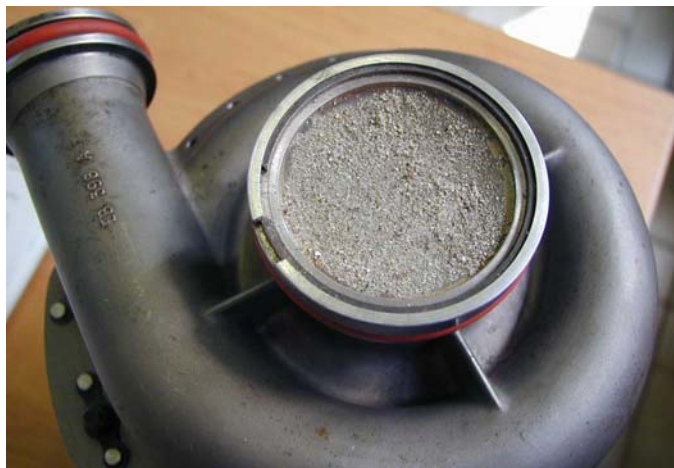
Dès le début du vol, le pilote a constaté une température élevée liée à un débit d'air froid insuffisant. L'expertise du turbo réfrigérateur a montré que son filtre d'entrée était fortement colmaté par des particules de corrosion issues de l'échangeur primaire. **Le programme de maintenance du Mirage F1 ne prévoit pas de contrôle ni d'entretien de cet échangeur.**

Colmatage du filtre d'entrée du turboréfrigérateur

L'hypothèse que la panne du circuit de conditionnement soit due à un colmatage du filtre d'entrée du turboréfrigérateur, par des particules de corrosion issue de l'échangeur refroidisseur est CERTAINE.

- Les expertises ont permis d'imputer la panne de conditionnement à un colmatage du filtre d'entrée du turboréfrigérateur par des particules de corrosion issue de l'échangeur refroidisseur.
- Les expertises menées n'ont pas mis en évidence d'anomalie technique susceptible d'expliquer la dépressurisation de la cabine.
- Il n'y a pas de lien technique entre la panne du circuit de conditionnement et la dépressurisation.

- **de fixer une périodicité :**
 - ⇒ **de contrôle du filtre d'entrée du turboréfrigérateur,**
 - ⇒ **de surveillance de la corrosion des échangeurs refroidisseur des Mirage F1 et des équipements de conception similaire pour les autres aéronefs qui en sont dotés.**

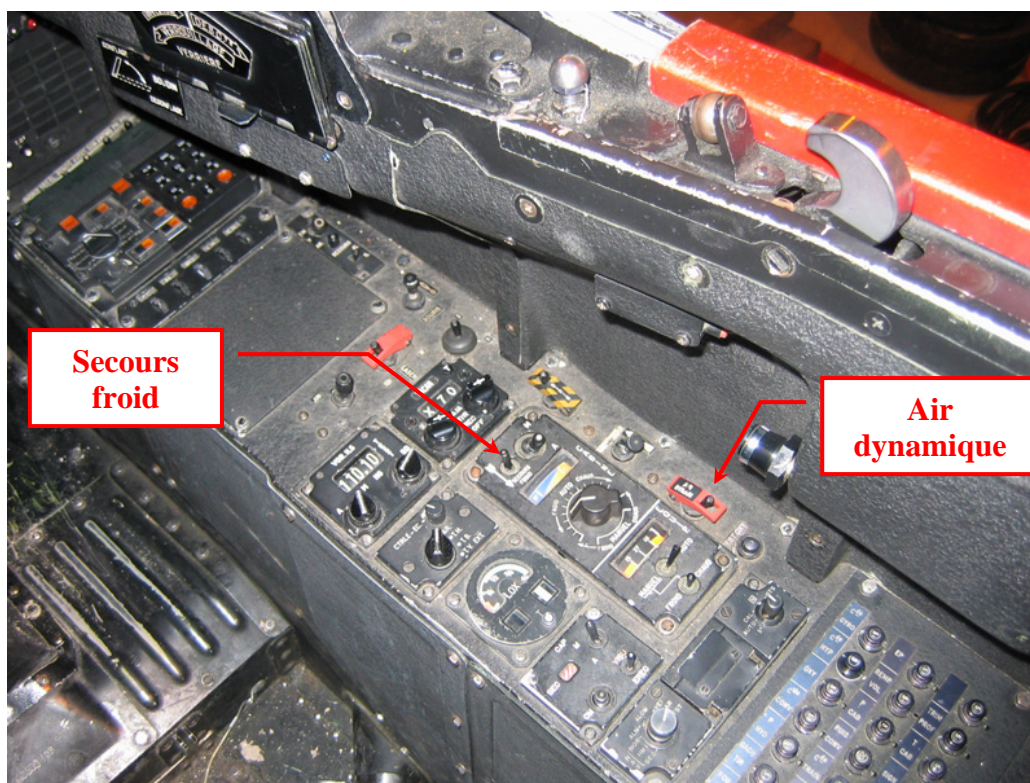
Cette commande sous cache est utilisée pour permettre l'admission d'air extérieur afin d'assurer la ventilation de la cabine en air frais en cas de mauvais fonctionnement du système de conditionnement. Elle ne doit pas être actionnée au dessus du FL 100.

Vue de la banquette droite avec le boîtier de commande du conditionnement

Son action conduit de fait à une dépressurisation de la cabine. Un essai au sol a montré que le temps de dépressurisation était de 15 secondes (pour une différence de pression cabine de 130 mb) ce qui ne correspond pas à une dépressurisation brutale mais à une dépressurisation rapide similaire à celle observée lors de l'événement.

Par ailleurs, contrairement aux autres avions Dassault Aviation, la commande « air dynamique » est dissociée de la commande du boudin d'étanchéité de la verrière. Elle est située en banquette droite à proximité de la commande « secours froid » qui bloque l'arrivée d'air chaud en cabine. **Il ne peut être exclu que le pilote ait actionné la commande « air dynamique » à la place de la commande « secours froid » alors qu'il voulait réduire la température en cabine en manipulant le boîtier de conditionnement.**

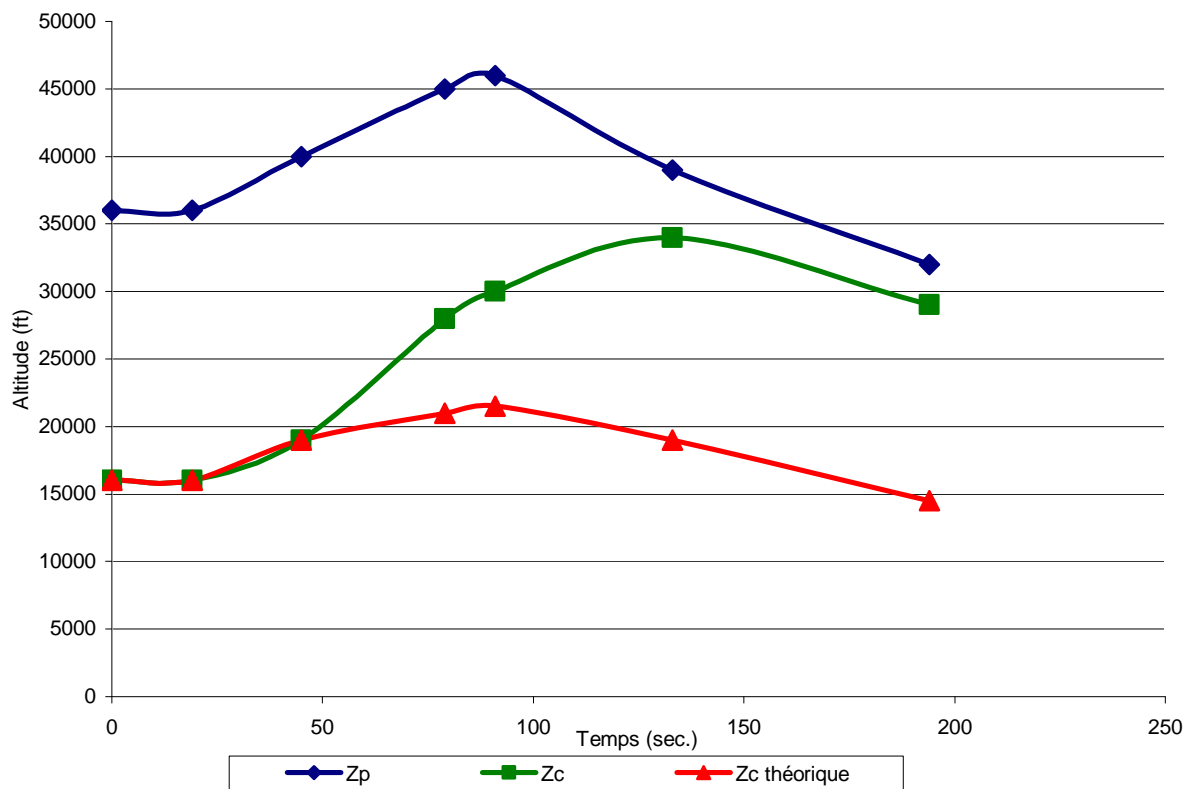
La durée d'exposition est d'environ trois minutes en tout (délai avant le retour à l'altitude de rétablissement initiale de 17 000 ft/550 hPa) dont au moins deux minutes passées à une altitude de plus de 30 000 ft/< 220 hPa.

Estimation de l'évolution de l'altitude cabine en fonction du temps
