Bureau enquêtes accidents Défense

RAPPORT PUBLIC D'ENQUETE TECHNIQUE

BEAD-A-2004-004-A

Appareil : Hélicoptère
- Type : Fennec n° 5428
- Immatriculation : F-RAVK
- Indicatif radio : Murène 38

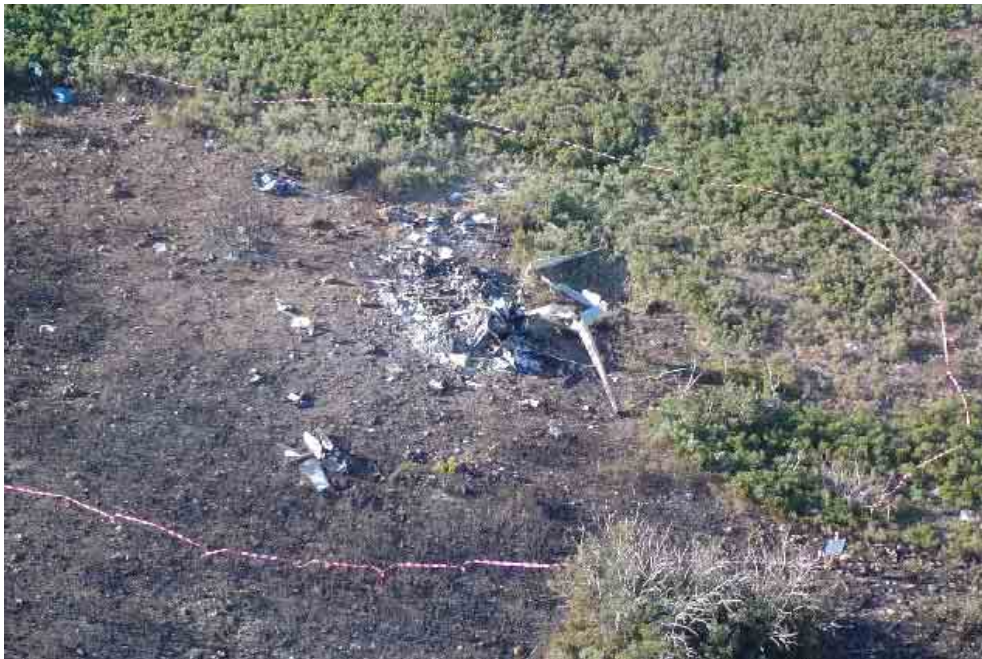
À 15h27, un Super Puma en retour de mission identifie l'appareil en feu au sol. L'appareil est entièrement détruit et les trois occupants sont décédés.

Vue d'ensemble point d'impact

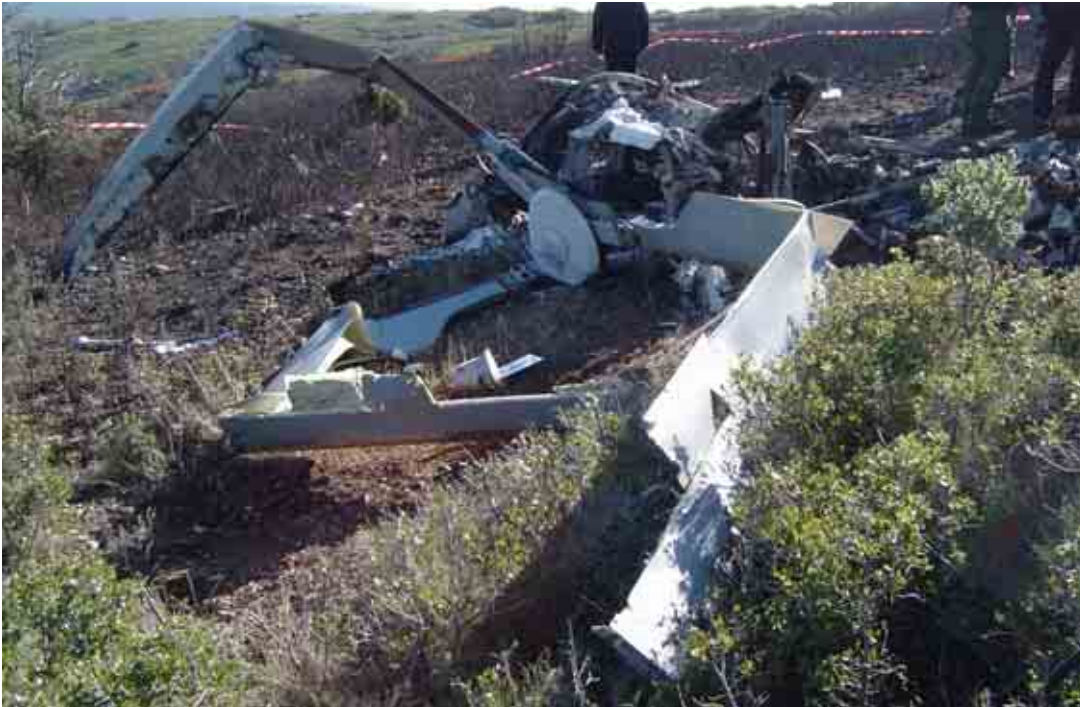
L'appareil est incliné sur le flanc droit. Les éléments projetés lors de l'impact sont contenus dans deux diamètres rotor (environ 20 mètres).

Le mât rotor, le moyeu rotor principal et les pales sont toujours liés et couchés sur le côté droit.

Vue épave face Est

Le frein rotor ainsi que les moteurs sont encore attachés à l'ensemble boîte de transmission principale (BTP).

Le GTM gauche a perdu sa roue de turbine ainsi que son distributeur.

Les parties essentielles, telles que le plancher cabine, la structure centrale et la structure arrière ont été détruites en grande partie par l'incendie.

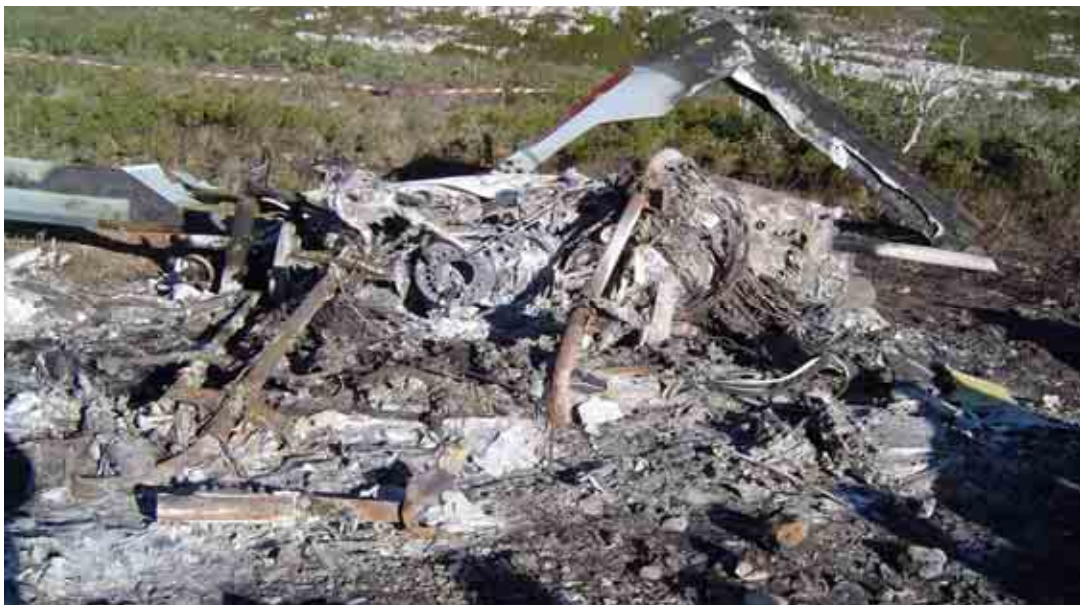
Vue épave face Nord

L'habitacle est entièrement détruit.

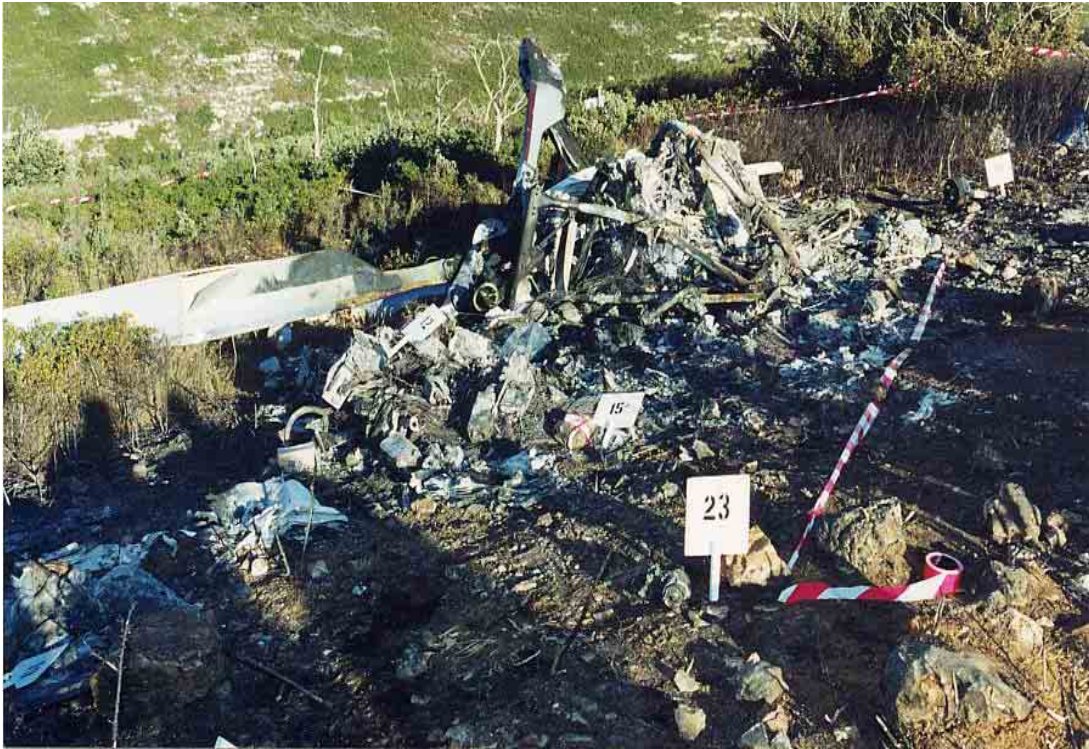
Cette position a pu être déterminée par la découverte des paliers, des roulements de transmission (voir photo suivante) et par l'emplacement du compensateur de lacet et de la servocommande arrière.

Vue épave face Est (ruban matérialisant l'arbre de transmission arrière)

La rupture de la transmission arrière s'est produite au devant de la boîte de transmission arrière.

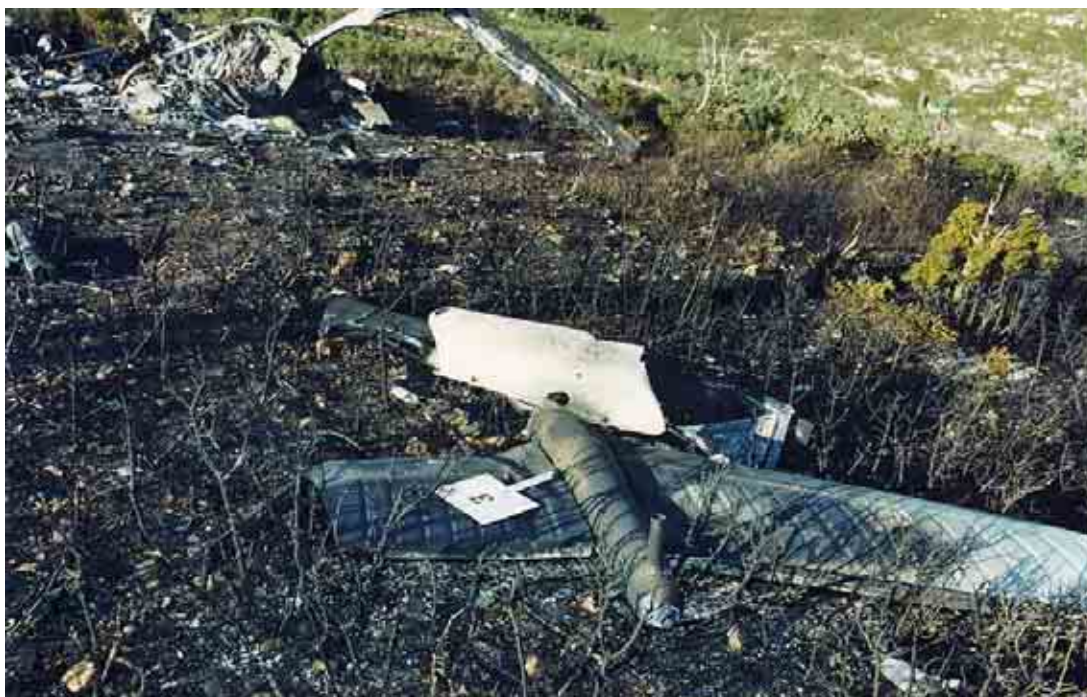
L'ensemble dérive supérieure, dérive inférieure et rotor anticouple sont solidaires.

Ensemble dérives verticales et mécanique rotor arrière

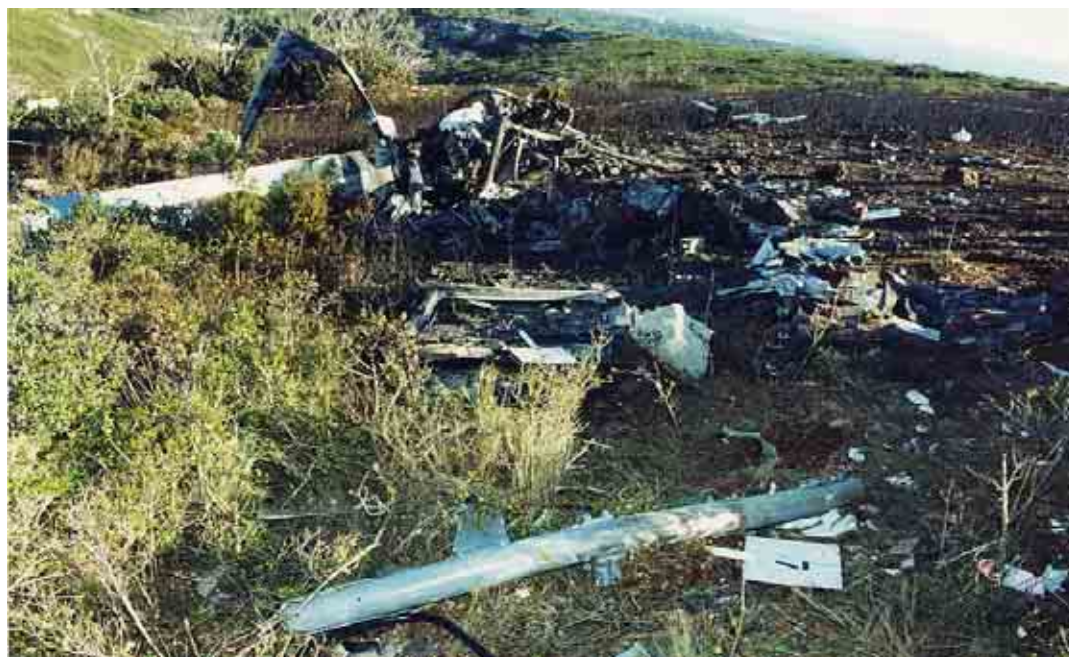
L'atterrisseur droit s'est brisé en plusieurs morceaux, la partie avant du patin ainsi que son marchepied ont été retrouvés plantés dans le sol à environ 4 mètres de l'épave.

Partie avant patin droit et marchepied

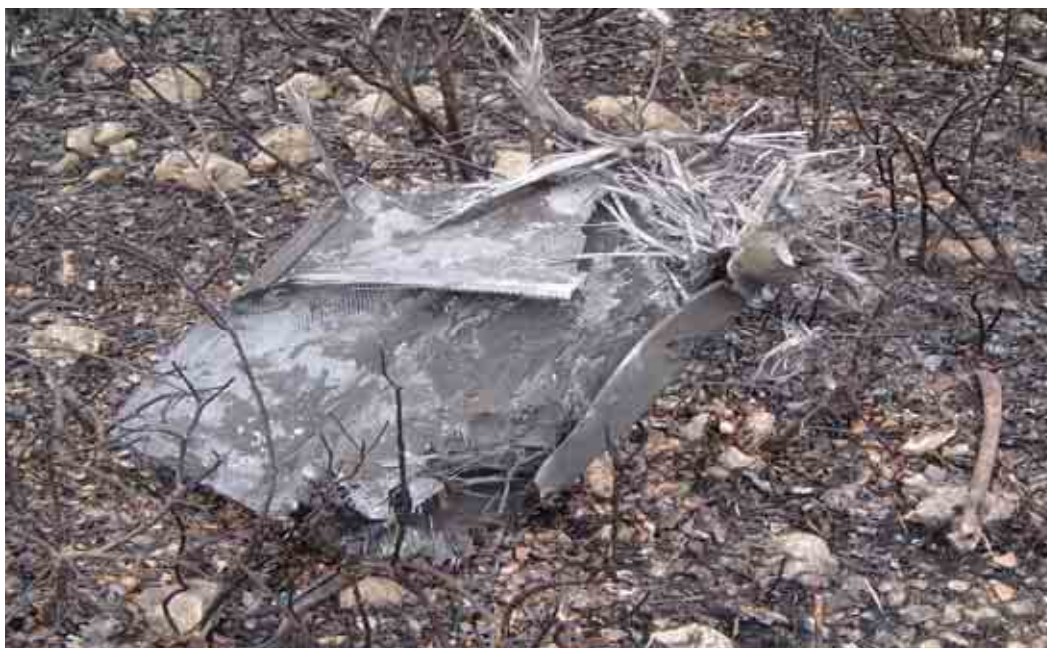
Un bout de pale principale, portant des traces d'impacts, a été trouvé à 63 mètres en arrière de l'épave.

Bout de pale principale retrouvé à 63 mètres

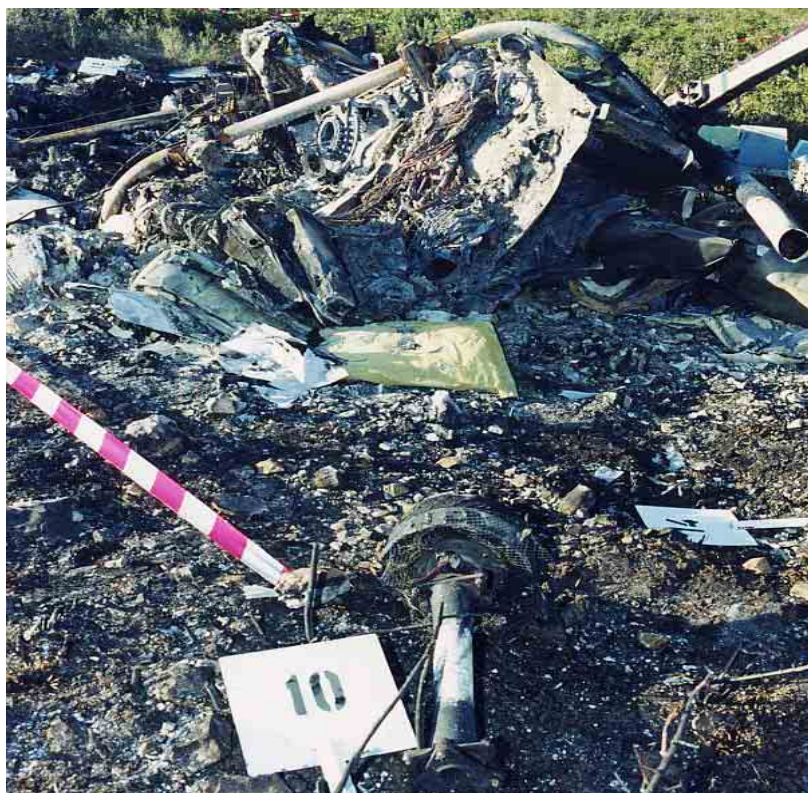
L'ensemble ventilateur prévu pour le refroidissement de l'huile GTM et BTP se trouve juste derrière l'épave.

Début transmission arrière et ventilateur

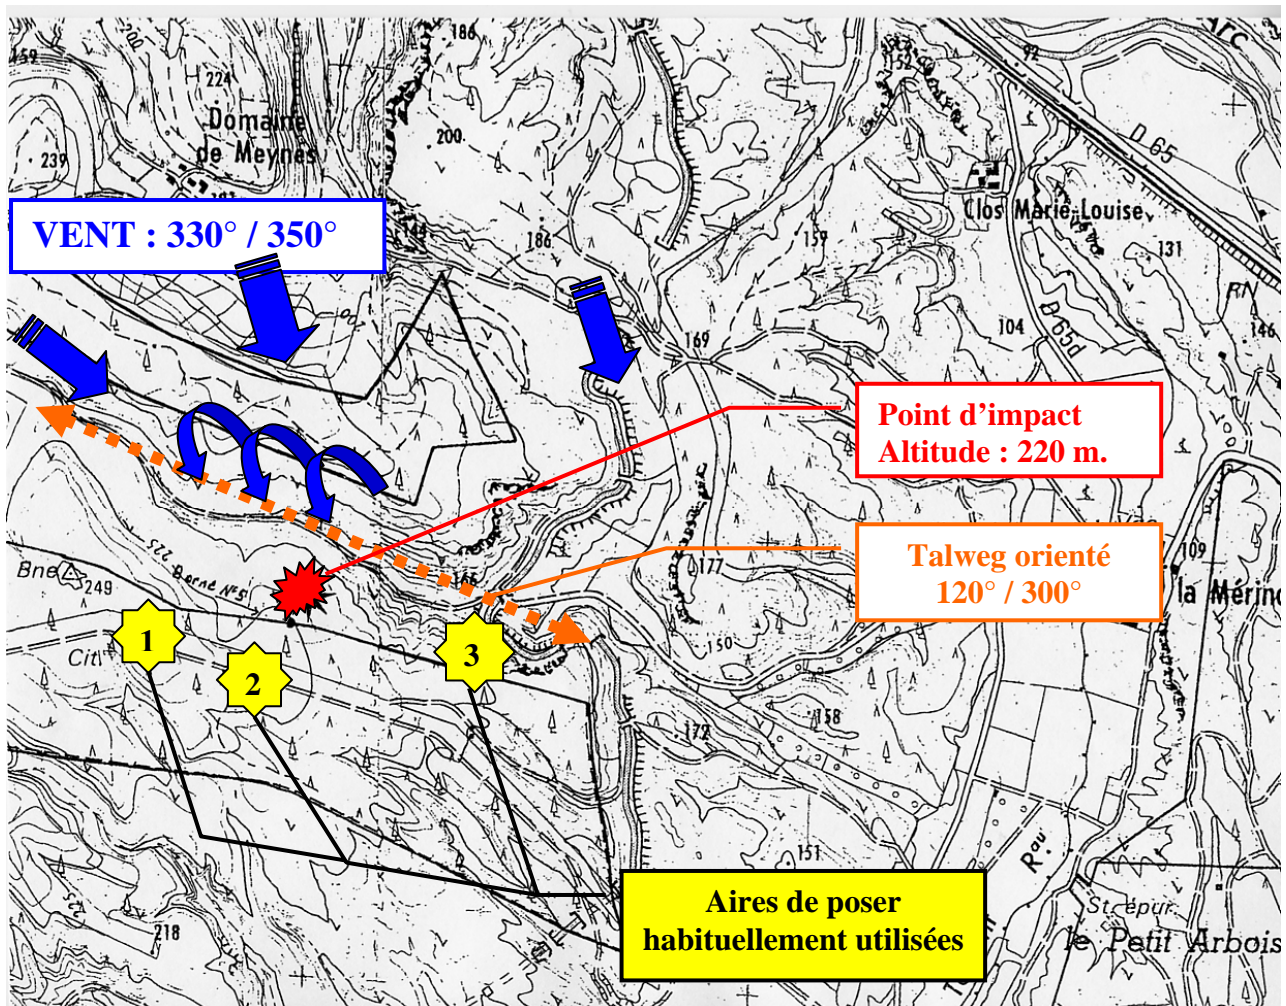
La topographie de la zone de l'événement, légèrement accidentée et en altitude, combinée aux conditions météorologiques signalées supra ont probablement provoqué des turbulences modérées à fortes près du sol.

Représentation de la situation aérologique en surface

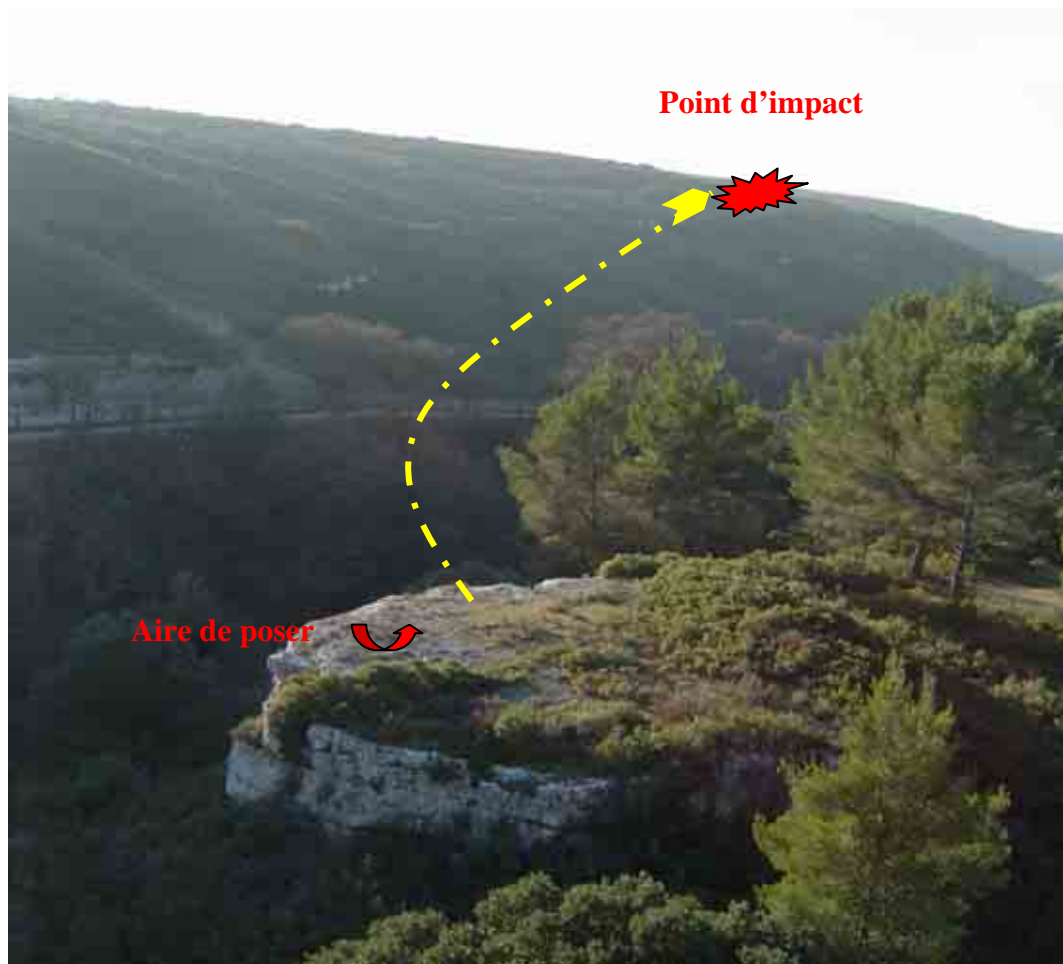
Aire de poser « porte avions »

Les conditions aérologiques soulignées ci-dessus (paragraphe 2.1.5.1 – *S'agissant des conditions météorologiques* – page 45) **et l'étude de la trajectoire après le décollage de l'aire de poser dite « porte avions » permettent de supposer que l'appareil ait pu rencontrer une aérologie spécifique (rabbattants) pouvant conduire à l'événement.**
