Bureau enquêtes accidents défense air

RAPPORT PUBLIC D'ENQUÊTE TECHNIQUE

BEAD-air-S-2004-006-A

Date de l'événement	08 mars 2004
Lieu	Lac de Sainte-Croix (83)
Type d'appareil	Canadair CL 415
Immatriculation	P 41
Organisme	Direction de la défense et de la sécurité civiles
Unité	Base avions de la sécurité civile de Marignane

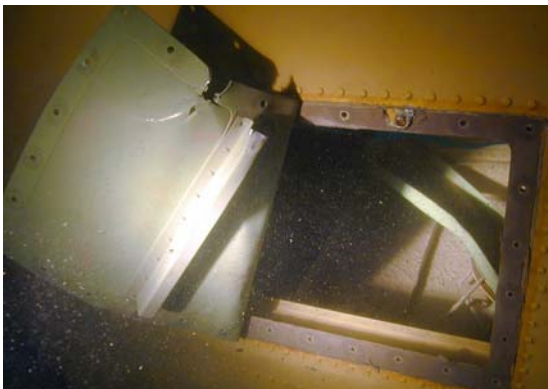
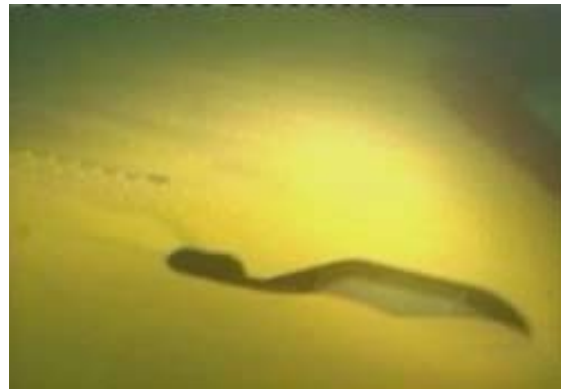
- l'aile, désolidarisée du fuselage, est accolée à ce dernier ;
- les deux saumons d'extrémité de l'aile sont absents ;
- l'aileron droit présente une ouverture ;
- l'intrados de l'aile droite montre une rupture de la tôle.

Ces prises de vue qui ont été mises à la disposition du groupe d'enquête fin novembre 2004, ont permis de constater l'endommagement du système de commande.

Photos montrant la trappe de visite et le dommage sur l'intrados de l'aile droite

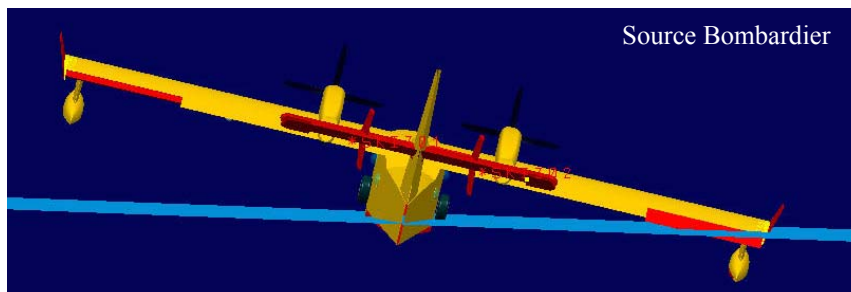
Privée de ballonnet, l'aile droite poursuit son enfournement dans l'eau ce qui provoque le pivotement du Canadair sur l'axe de lacet de 31°. Selon les différentes études menées par le constructeur, entre 30 et 50% de l'aileron est alors immergé.

Vue arrière du Canadair avec 11° d'inclinaison à droite

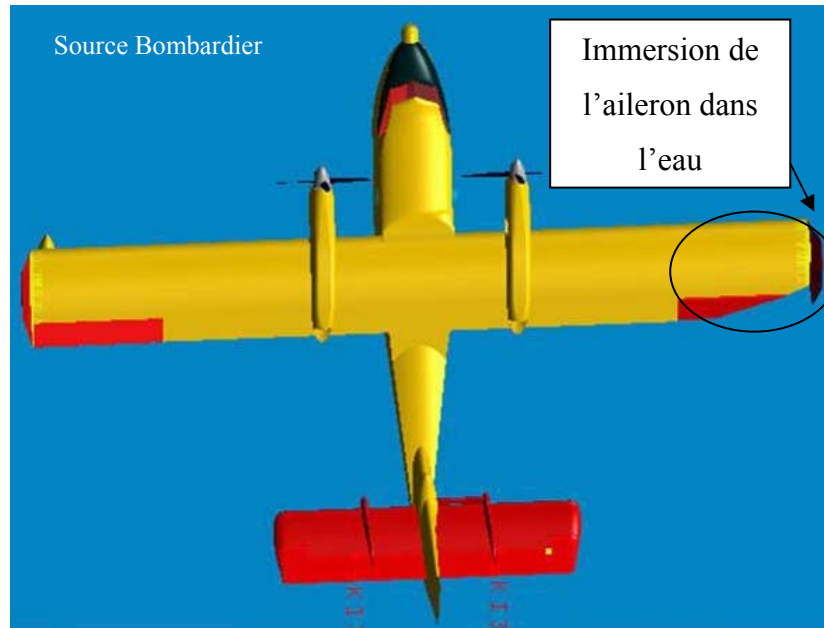
Vue de dessus avec 11° d'inclinaison à droite

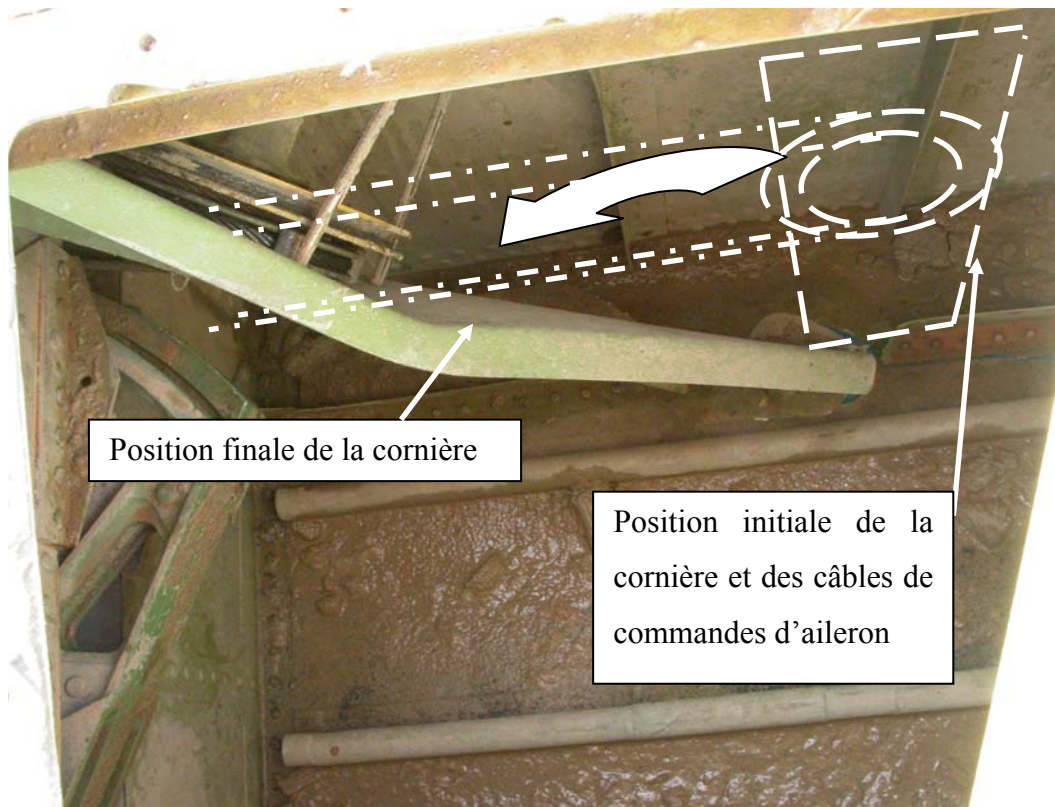
Les expertises du CEAT ont mis en évidence un endommagement du système de commande en gauchissement au niveau de la cornière²⁴ supportant la poulie de commande de l'aileron droit. Le CEAT estime que cet endommagement s'est produit en une seule fois au choc dans l'eau lors de l'enfournement pendant l'exercice de marsouinage. L'étude de la chaîne de commande en gauchissement montre que les dommages conduisent à l'impossibilité d'actionner l'aileron droit vers le bas, c'est-à-dire à entraîner une inclinaison en roulis sur la gauche.

²⁴ L'expertise montre que la fixation de la cornière de la poulie de l'aileron droit a fait l'objet d'une réparation à la fabrication de l'appareil. Cette réparation, approuvée par le bureau d'études Bombardier était légèrement moins résistante que la définition d'origine. Néanmoins, les spécialistes s'accordent à penser que la définition d'origine n'aurait pas pu, elle aussi, supporter le choc à l'enfournement.

Endommagement subi par la cornière supportant la poulie de commande de l'aileron droit. La cornière a basculé de 75° ce qui correspond à un déplacement de 18 cm.

En conséquence, une défaillance technique du CL 415 n'est pas retenue comme cause préalable à l'accident. Les dommages constatés sur la chaîne de gauchissement résultent d'un choc avec l'eau consécutif à une sortie du domaine de vol lors de l'exercice de marsouinage.

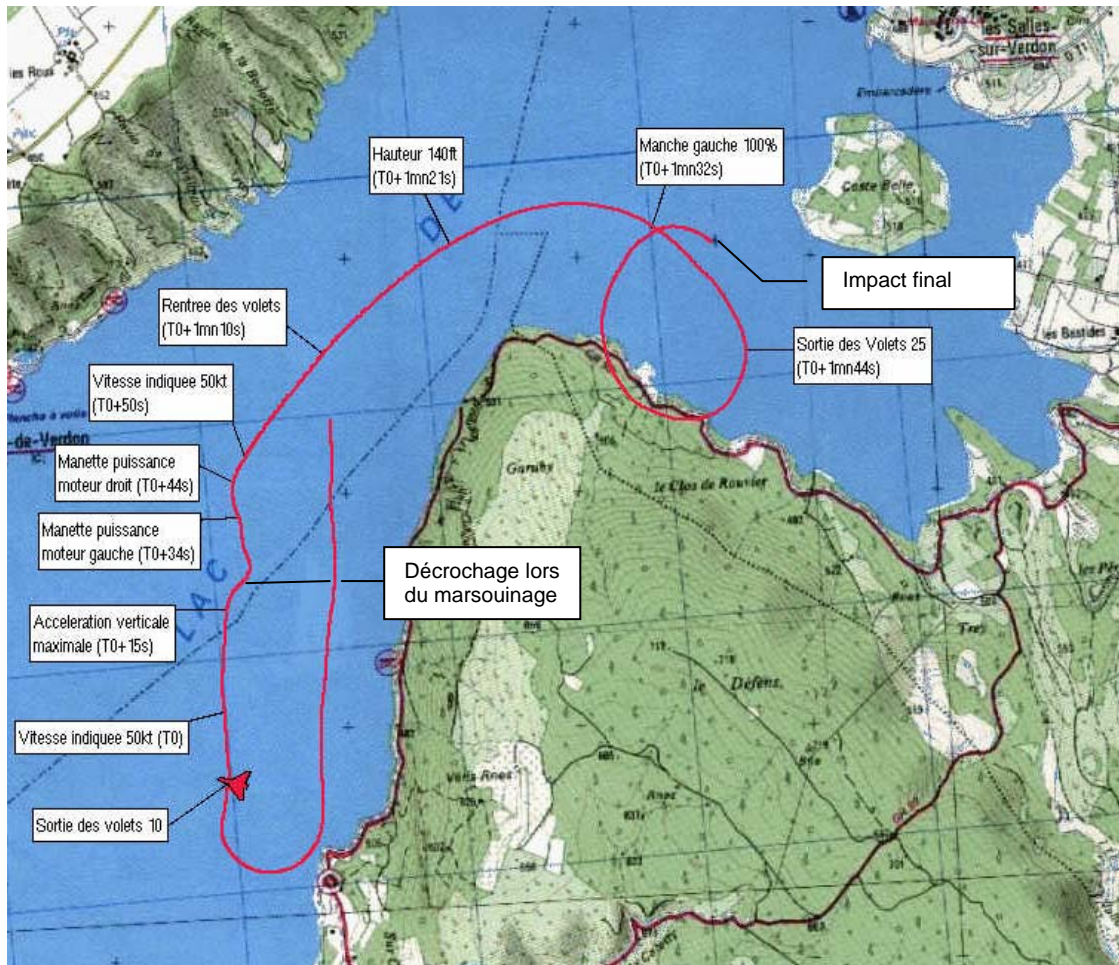
L'accident a lieu 1 minute et 10 secondes après le décollage. Le Canadair impacte l'eau à une vitesse de 85 kt et une inclinaison à droite de 58°.

*Reconstitution de la trajectoire du Canadair
incluant l'exercice de marsouinage, le décollage et la fin du vol*

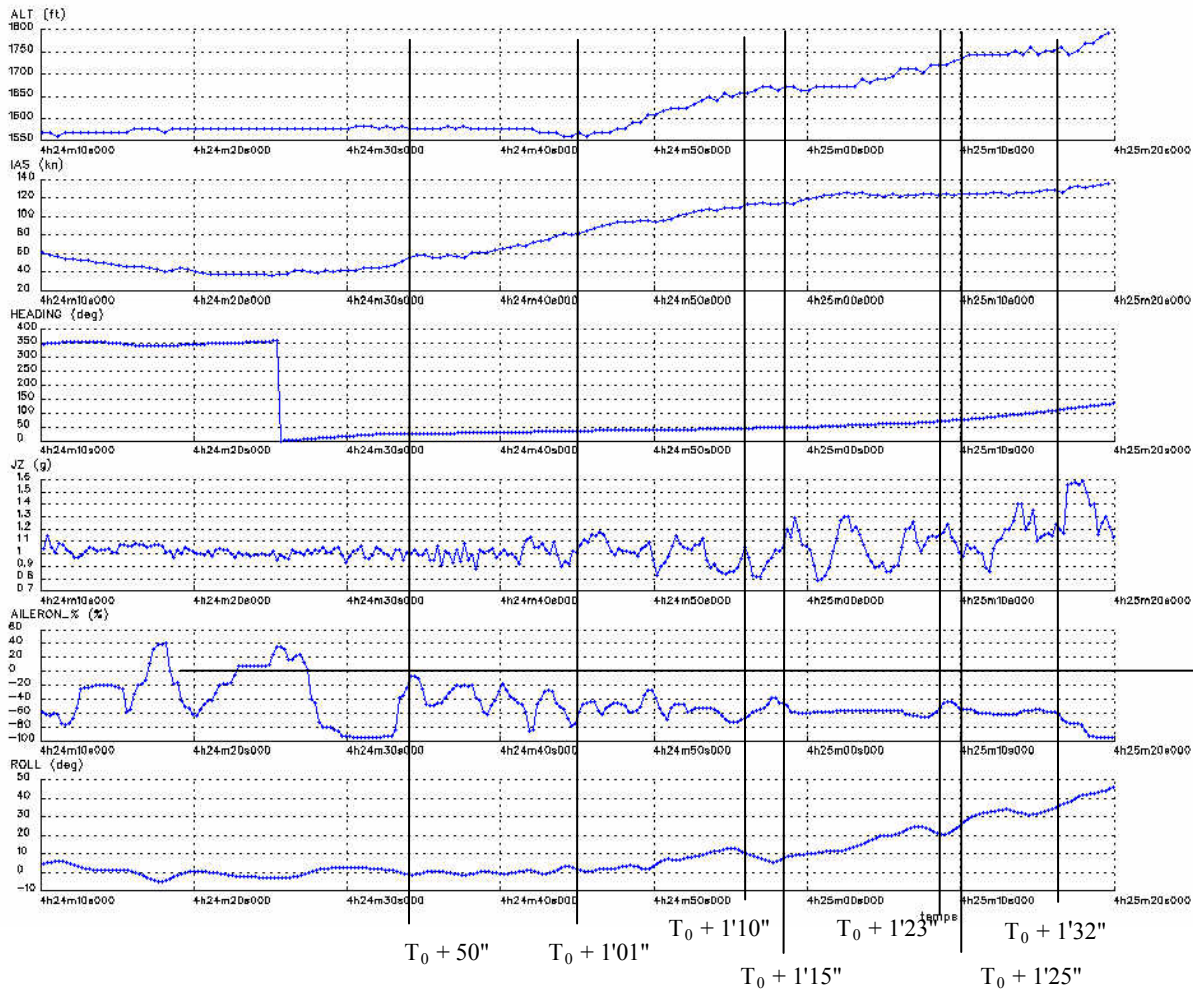
- A $T_0 + 34''$: la manette de puissance du moteur gauche est mis en avant. Celle du moteur gauche est maintenue en arrière. Par cette manœuvre, le ballonnet gauche reste en appui afin d'éviter le chavirage ;
- A $T_0 + 45''$: la manette de puissance du moteur droit est également mise en avant ;
- A $T_0 + 50''$: la vitesse indiquée est de 50 kt, avec un cap de 030. Les deux manettes de puissance sont en avant. La position du gauchissement est de 40% à gauche. La position de direction est de 25% à droite³⁵ ;
- A $T_0 + 1'01''$: la vitesse indiquée est de 81 kt et le Canadair décolle. L'inclinaison est de 1° à droite. La position moyenne du gauchissement est de 50% à gauche ;

- A $T_0 + 1'10''$: La hauteur est de 80 ft. La vitesse indiquée est de 107 kt. L'inclinaison est de 12° à droite. Les volets sont rentrés. La position du gauchissement est de 70% à gauche ;

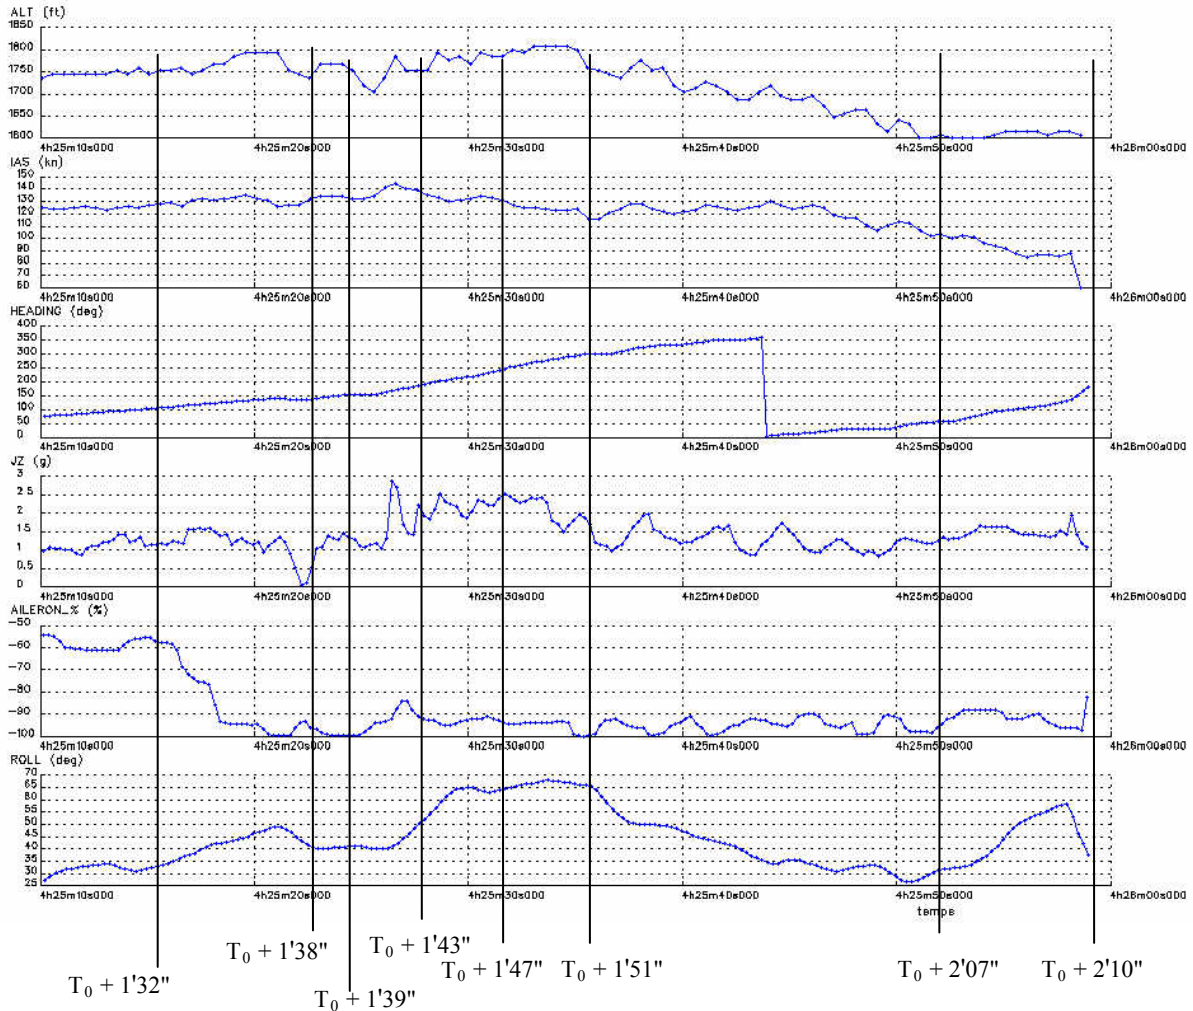
Dans cette dernière partie du vol, la commande en gauchissement reste à gauche entre 85% et 100%.

- De $T_0 + 1'37''$ à $T_0 + 1'38''$: la hauteur diminue de 230 ft à 200 ft. La vitesse indiquée est à environ 129 kt. L'inclinaison augmente de 47° à 49° droite. L'ordre en gauchissement est en butée gauche ;
- De $T_0 + 1'38''$ à $T_0 + 1'39''$: application franche sur le palonnier gauche, pendant 1" puis relaché. L'avion réagit naturellement en lacet, puis en roulis (roulis induit par le dérapage). L'inclinaison diminue de 49° à 41° ;

- A $T_0 + 2'10''$: L'hydravion impacte l'eau.
