Bureau enquêtes accidents défense air

RAPPORT PUBLIC D'ENQUETE TECHNIQUE

BEAD-T-2005-009-A

- Type : SA 341 F2 « Gazelle » n° 1576
- Immatriculation : F-MBMK

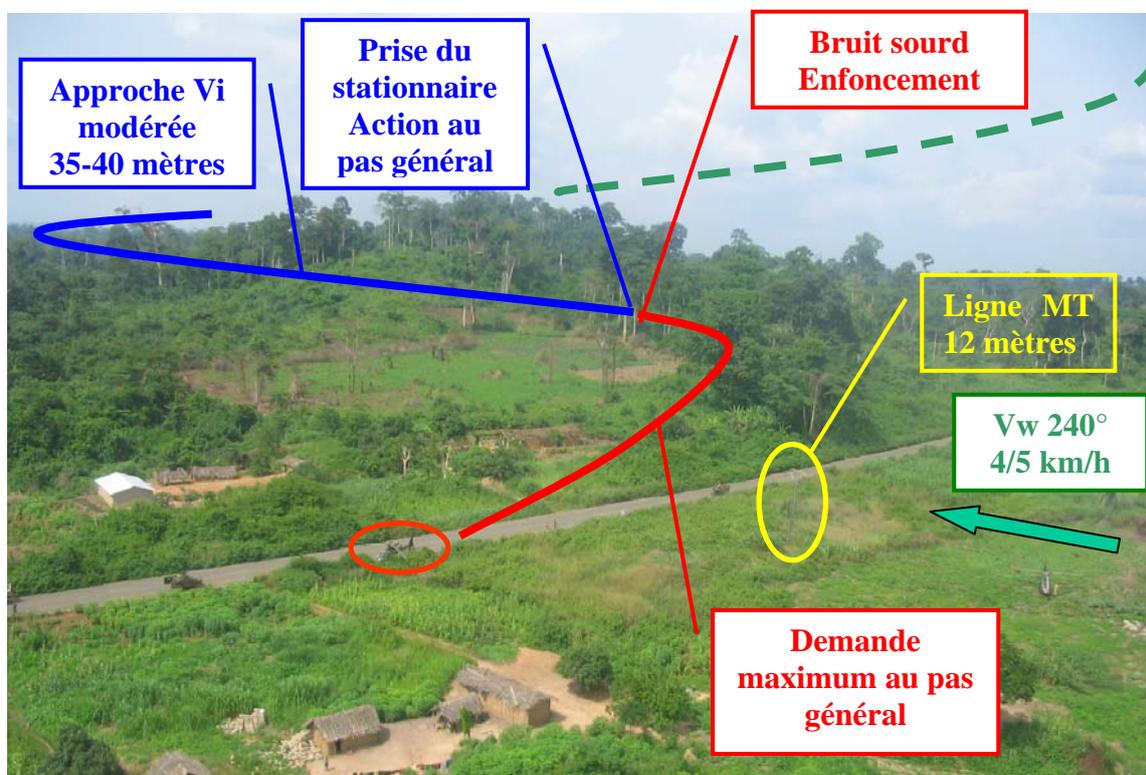
A une centaine de mètres à l'Est de la route, le PCB ordonne au pilote d'accélérer pour venir rechercher un poste d'observation préalablement désigné. Le pilote reprend une vitesse de l'ordre de 60 km/h en palier.

A l'approche de la route, avec un angle d'environ 60° par rapport à l'axe de celle-ci, le pilote prend une assiette à cabrer de l'ordre de 10° à 15° pour diminuer la vitesse.

A la verticale de la route, lors de la mise en stationnaire (demande de puissance et prise de l'assiette du stationnaire), l'équipage perçoit un bruit sourd et continu qui lui semble provenir du moteur, et constate aussitôt l'enfoncement de l'appareil.

Reconstitution de la trajectoire suivie

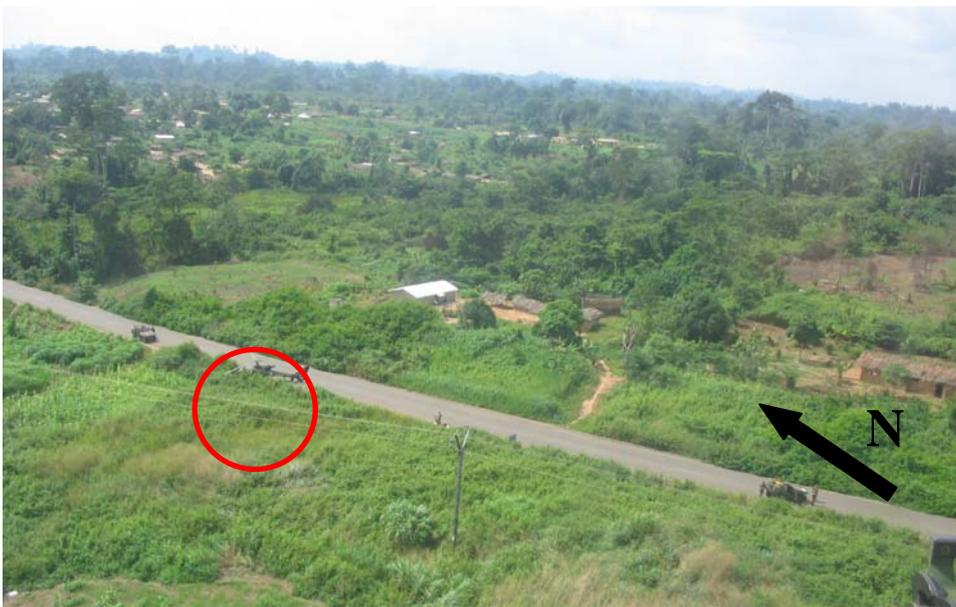
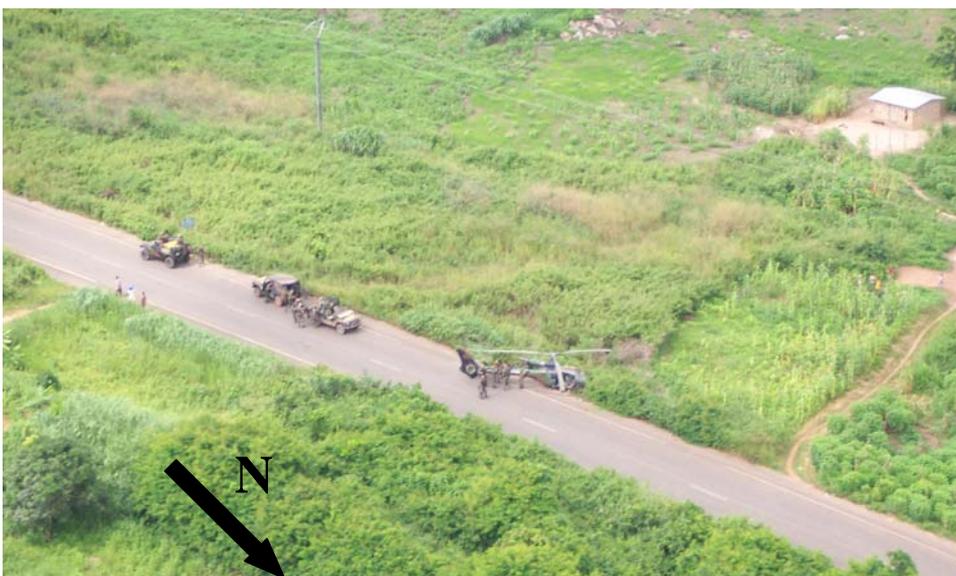
Le point d'impact est situé à la limite de la partie asphaltée côté Est de la route, à proximité d'habitations.

Dans la zone d'impact, le bas côté est en dévers, non stabilisé, et couvert d'une végétation dense.

Vues générales du site

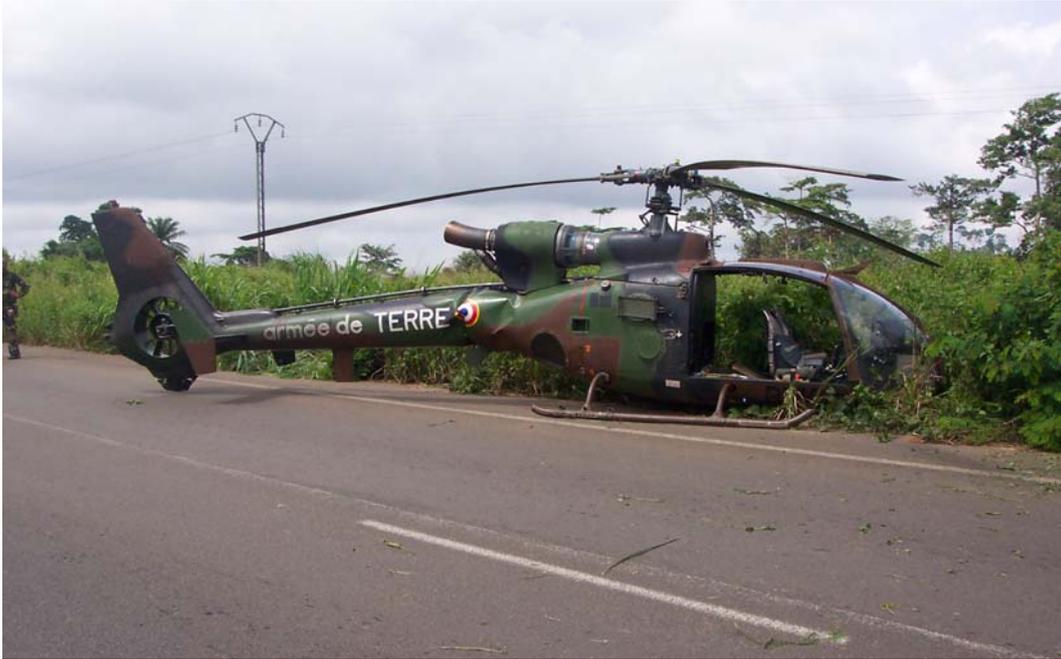
État général de l'appareil sur le site

L'appareil est immobilisé sur ses patins à une dizaine de mètres environ du point d'impact initial, selon un angle d'environ 45° par rapport à l'axe de la route.

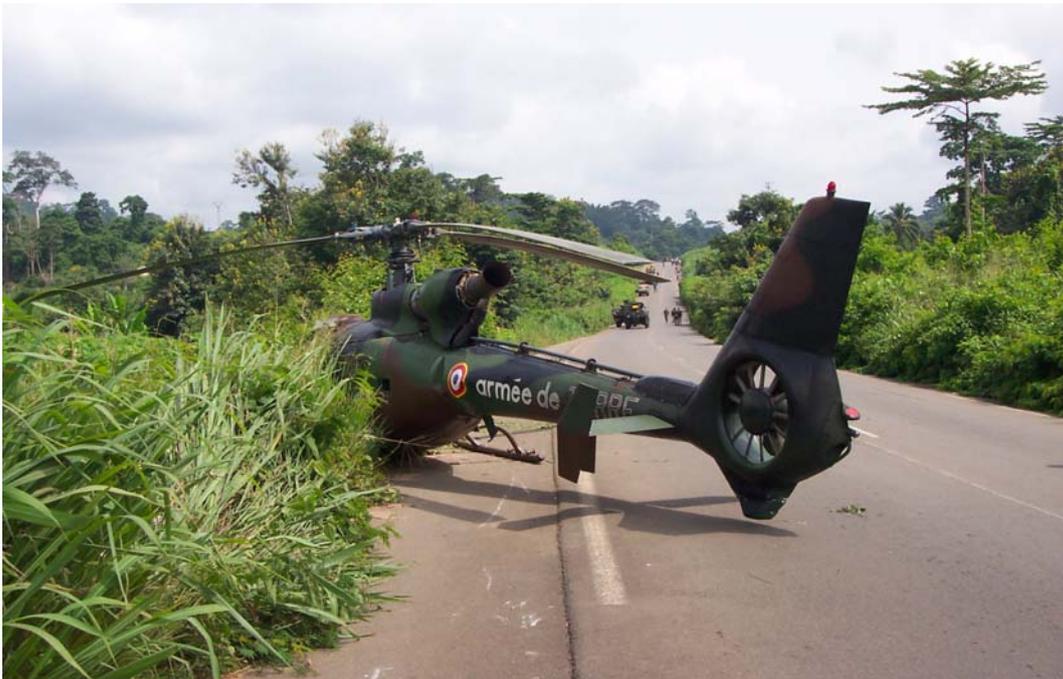
Vue depuis le point d'impact

Au point d'impact, la végétation bordant la route a été couchée.

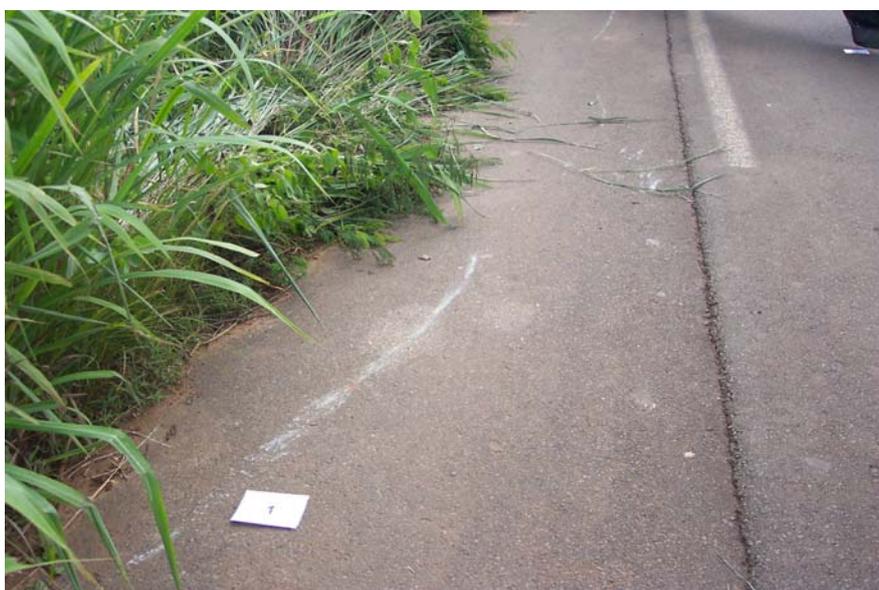
Des traces de ripage ont été relevées sur l'asphalte du bas-côté, l'une laissée par le patin droit près du point d'impact, d'autres laissées par le patin droit et le coupe câble inférieur près de l'appareil immobilisé.

Trace laissée par le patin droit près du point d'impact

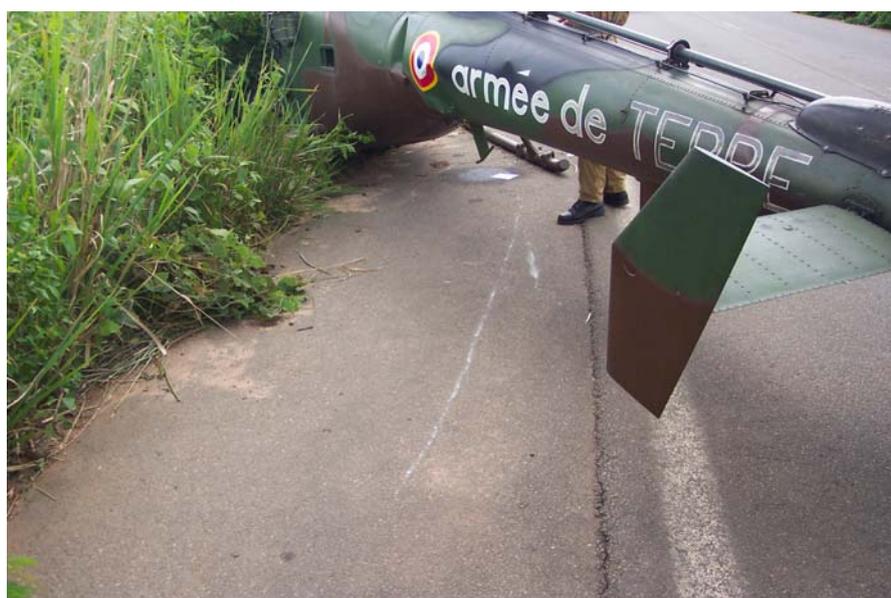
Traces laissées par le coupe câble inférieur et le patin droit

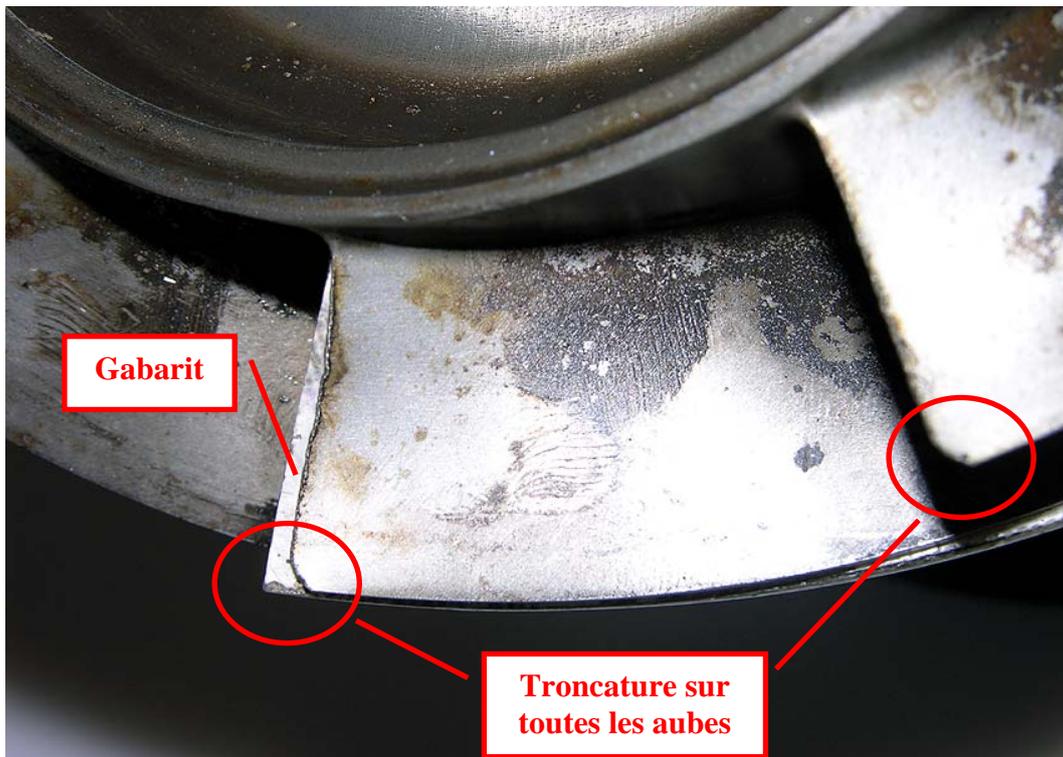
- ⇒ les aubes du compresseur axial présentent une érosion importante du bord d'attaque, avec troncation de toutes les extrémités et un encrassement (dépôt noirâtre et gras),
- ⇒ le compresseur centrifuge présente un encrassement et une légère érosion,
- ⇒ les allumeurs torches sont cokéfiés, et une crique apparaît sur l'un d'eux,
- ⇒ la chambre de combustion est cokéfiée dans le secteur des allumeurs,
- ⇒ les aubes du 1^{er} et du 2^{ème} étage de la turbine sont partiellement fondues,
- ⇒ les aubes du 3^{ème} étage de la turbine sont bleuies et partiellement brûlées,
- ⇒ les logements de turbine du distributeur 1^{er} étage portent des traces de métallisation,
- ⇒ du sable est présent dans le carter de la turbine.

Érosion des aubes du compresseur axial et mise en évidence au gabarit de contrôle

- L'érosion importante des aubes du compresseur axial a pour conséquence de diminuer le rendement du compresseur, d'augmenter la température à l'entrée des étages turbine, et de dégrader les performances globales du moteur.
- La fusion des aubes de la turbine est la conséquence d'une surchauffe importante et très rapide, à l'exclusion de tout phénomène de pompage. Cette fusion a entraîné l'effondrement des performances du moteur.
- L'aspect de la chambre de combustion et des allumeurs torches est révélateur d'un mauvais allumage.

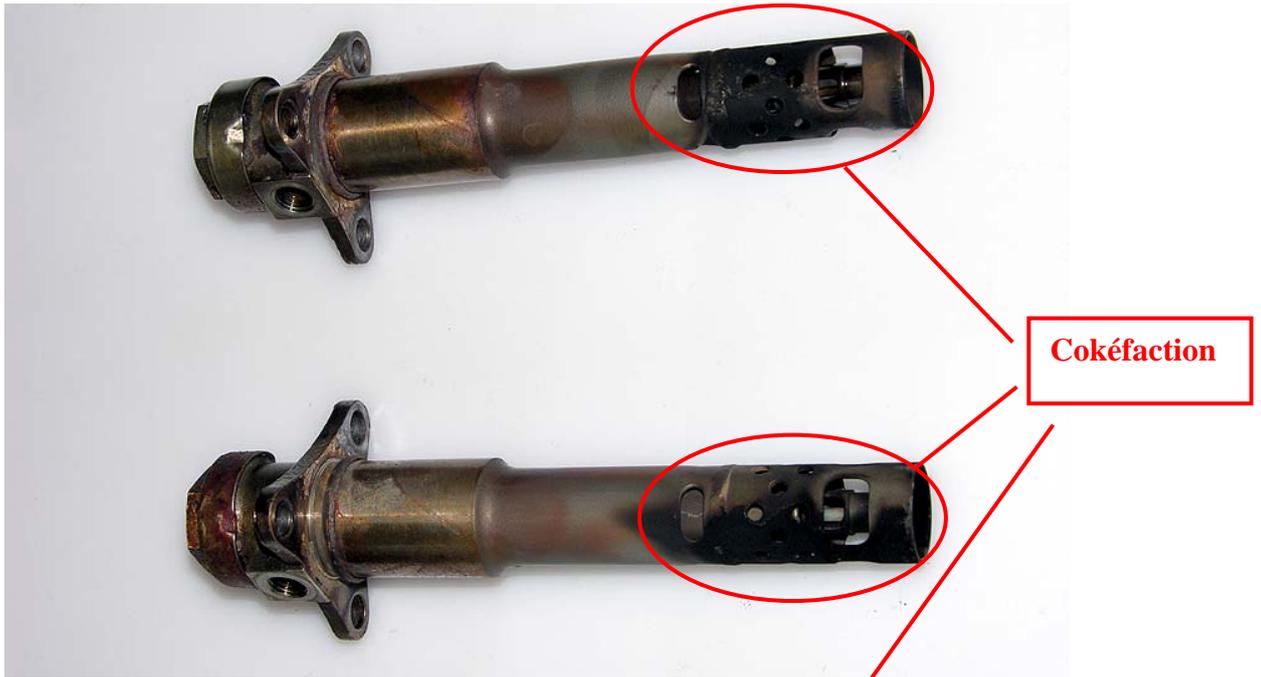
État des allumeurs torches

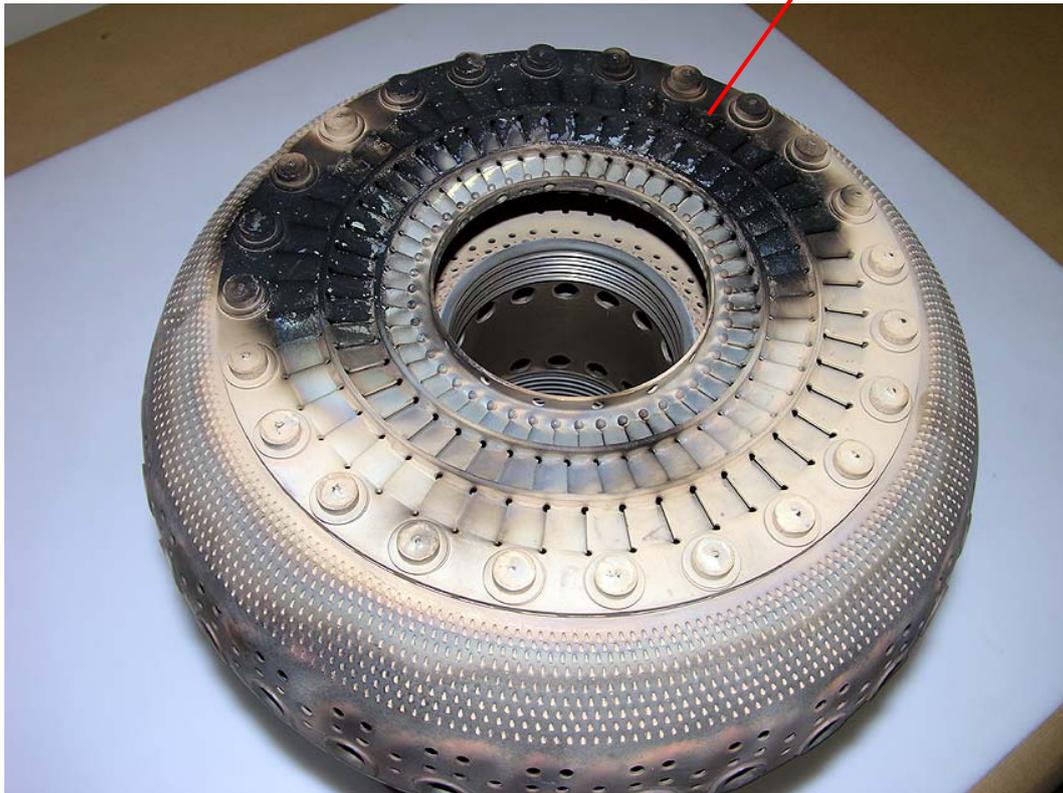
État extérieur de la chambre de combustion

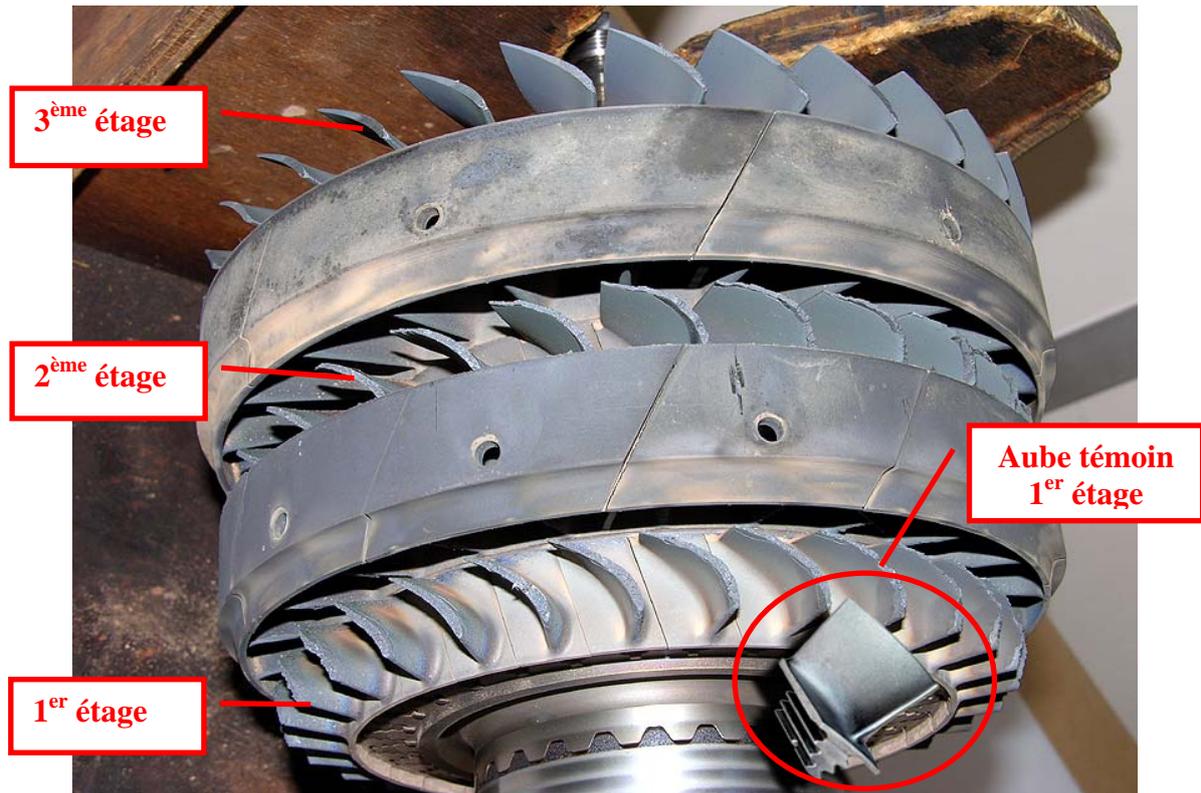
Etat de la turbine

- Les réinjections pratiquées de manière quasi-systématique dans un cadre non préconisé et sur un nombre conséquent de démarrages (période de sept mois et 190 heures de fonctionnement) ont certainement causé des dommages différés aux aubes de la turbine, conduisant à la perte progressive de leurs caractéristiques mécaniques.

- La perte des caractéristiques mécaniques entraîne alors un fluage des aubes lors des élévations de température, jusqu'à entraîner leur destruction lorsque leur potentiel maximum de fluage est atteint.
- Lors de la dernière demande de puissance, les aubes ont subi un fluage au-delà de leur potentiel maximum, entraînant leur frottement avec le carter et une forte dégradation des performances (traduits dans les témoignages par le grondement continu et l'enfoncement de l'appareil).
- La fusion des aubes s'est certainement produite lors de la demande de puissance maximum au pas général pour amortir l'impact, et de la forte élévation de température qui en a résulté.

L'effondrement des performances du moteur est consécutive à la dégradation des aubes de la turbine par fluage puis fusion, lors de la demande de puissance par le pilote.
