# BEAD-air

# RAPPORT PUBLIC D'ENQUÊTE TECHNIQUE

## BEAD-A-2005-016-A

<b>Date de l'événement</b>	<b>30 août 2005</b>
<b>Lieu</b>	<b>Aérodrome de Saint-Yan</b>
<b>Type d'appareil</b>	<b>CAP 232</b>
<b>Immatriculation</b>	<b>FTG-CC</b>
<b>Organisme</b>	<b>Armée de l'air</b>
<b>Unité</b>	<b>EPAA 20.300</b>

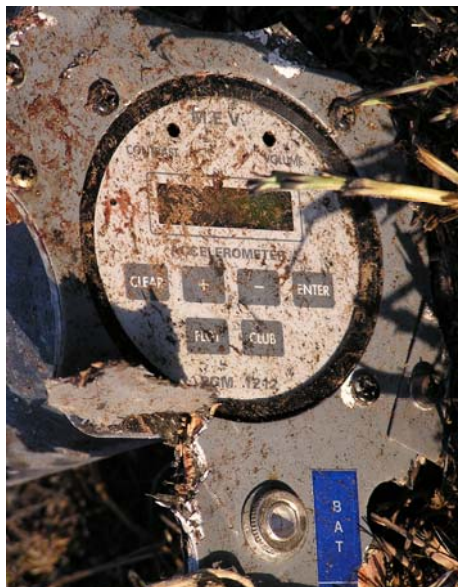
L'instrument est retrouvé détruit sur le site. Sa mémoire a fait l'objet d'une expertise dans le but d'en extraire les données.

Vue de l'accéléromètre PGM 1212 tel que retrouvé

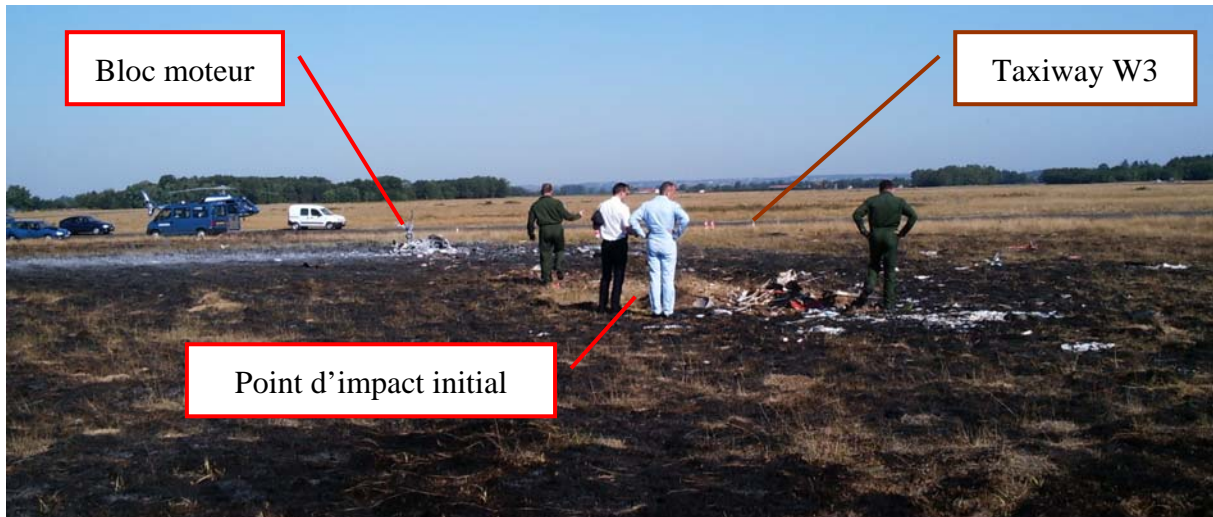
Il se désagrège à l'impact et l'essence restante s'enflamme une fraction de seconde après.

Les débris sont de petites tailles, excepté le bloc moteur, et, pour la plupart, endommagés par l'incendie.

Zone d'impact du fuselage

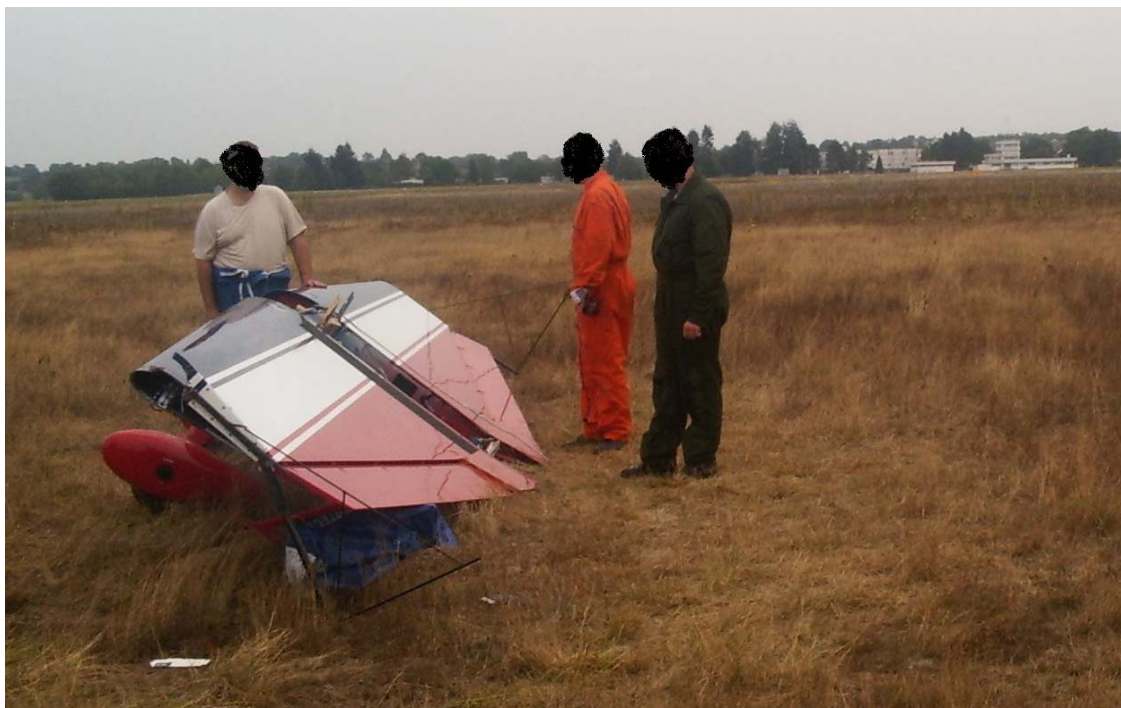
L'aile est retrouvée au sol sur ses roues.

L'ensemble aile - atterrisseurs reste d'une seule pièce.

Vue de l'état de l'aile sur le site

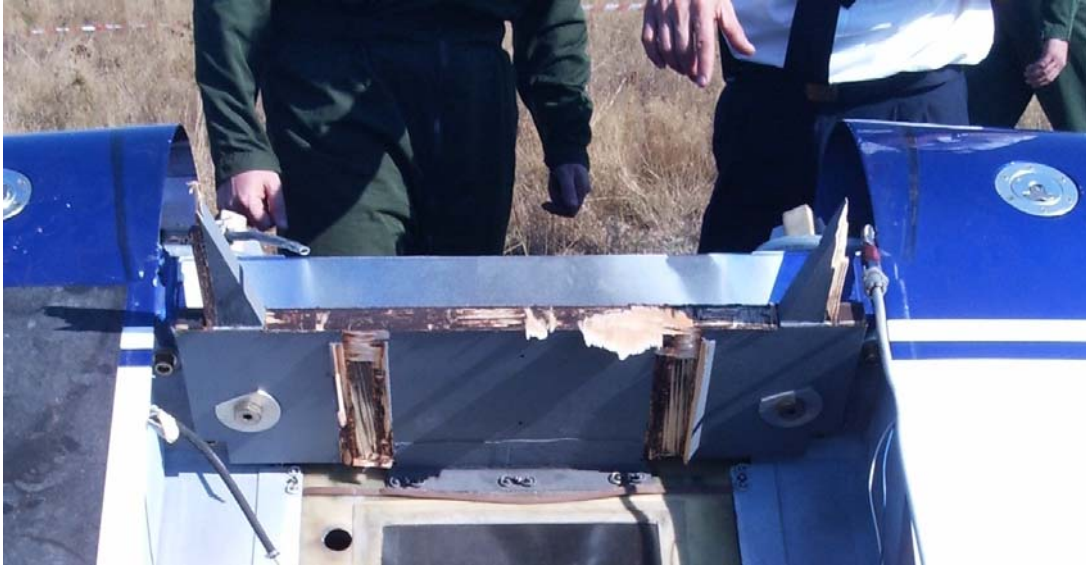
*Détail de la rupture du cadre 2 (avant)*

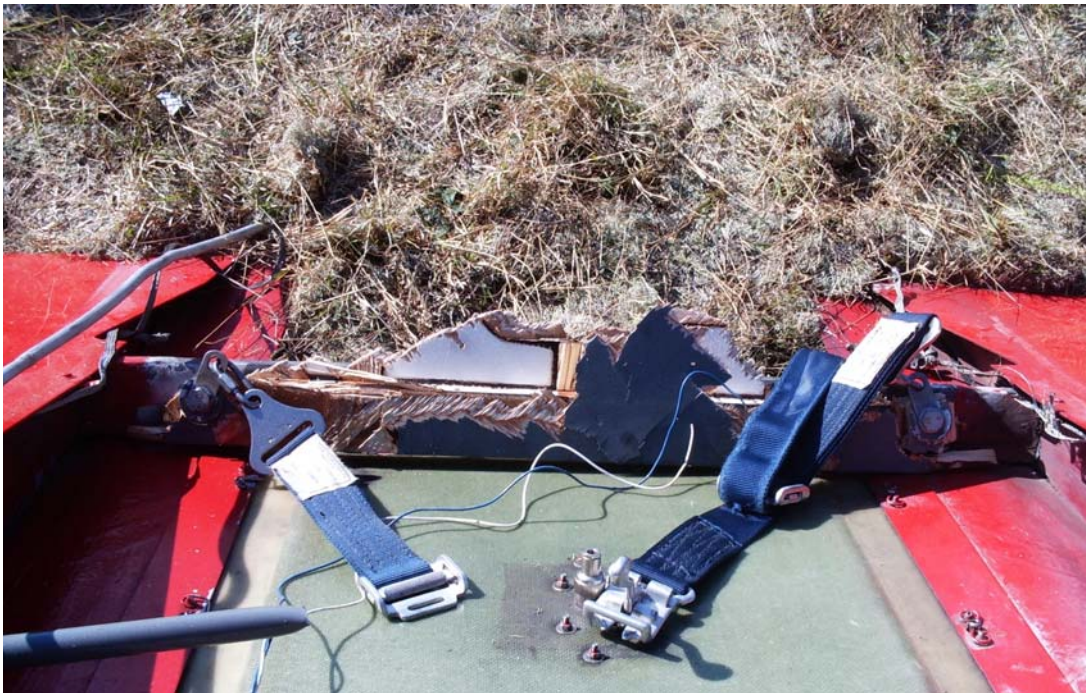
*Détail de la rupture du cadre 3 (arrière)*

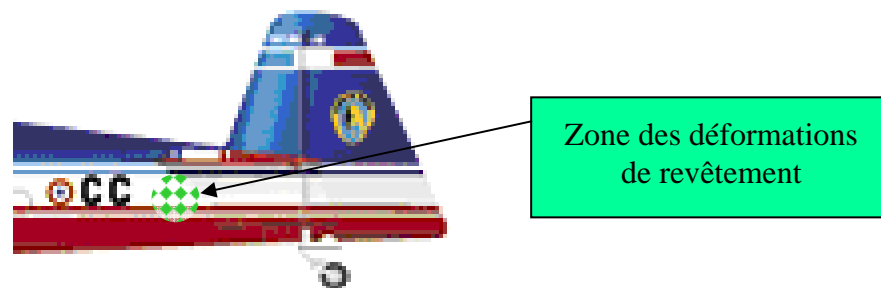
Le 29 novembre 2004, à l'issue d'un vol d'entraînement à la voltige, le mécanicien effectuant la visite inter vol, constate une déformation du revêtement (cloques de 50 cm de long sur 8 cm de hauteur) sur la partie arrière du fuselage à la verticale du plan fixe horizontal, cotés gauche et droit.

*Localisation des déformations du revêtement*

L'ouverture du revêtement permet de constater, coté droit, deux décollements du revêtement sur les nervures obliques de 6 cm et 7 cm.

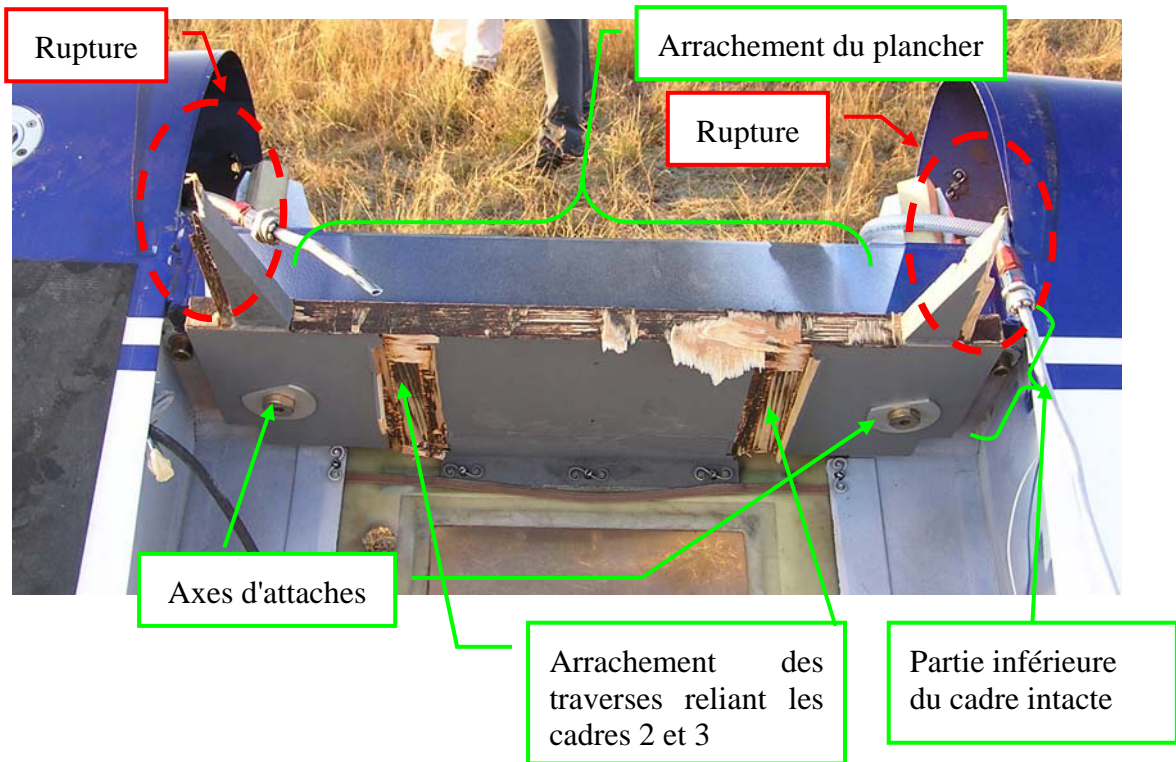
- cadre 2 :
  - ⇒ sa partie inférieure, fixée à l'aile est parfaitement intacte et n'a pas bougé. En particuliers, les axes de fixation au longeron de l'aile sont indemnes,
  - ⇒ la rupture s'est produite au-dessus, dans le fuselage, sur les montants verticaux gauche et droit.

*Ruptures sur la partie du cadre 2 sur l'aile*

**Les fixations aile – cadre 2 sont intactes.**

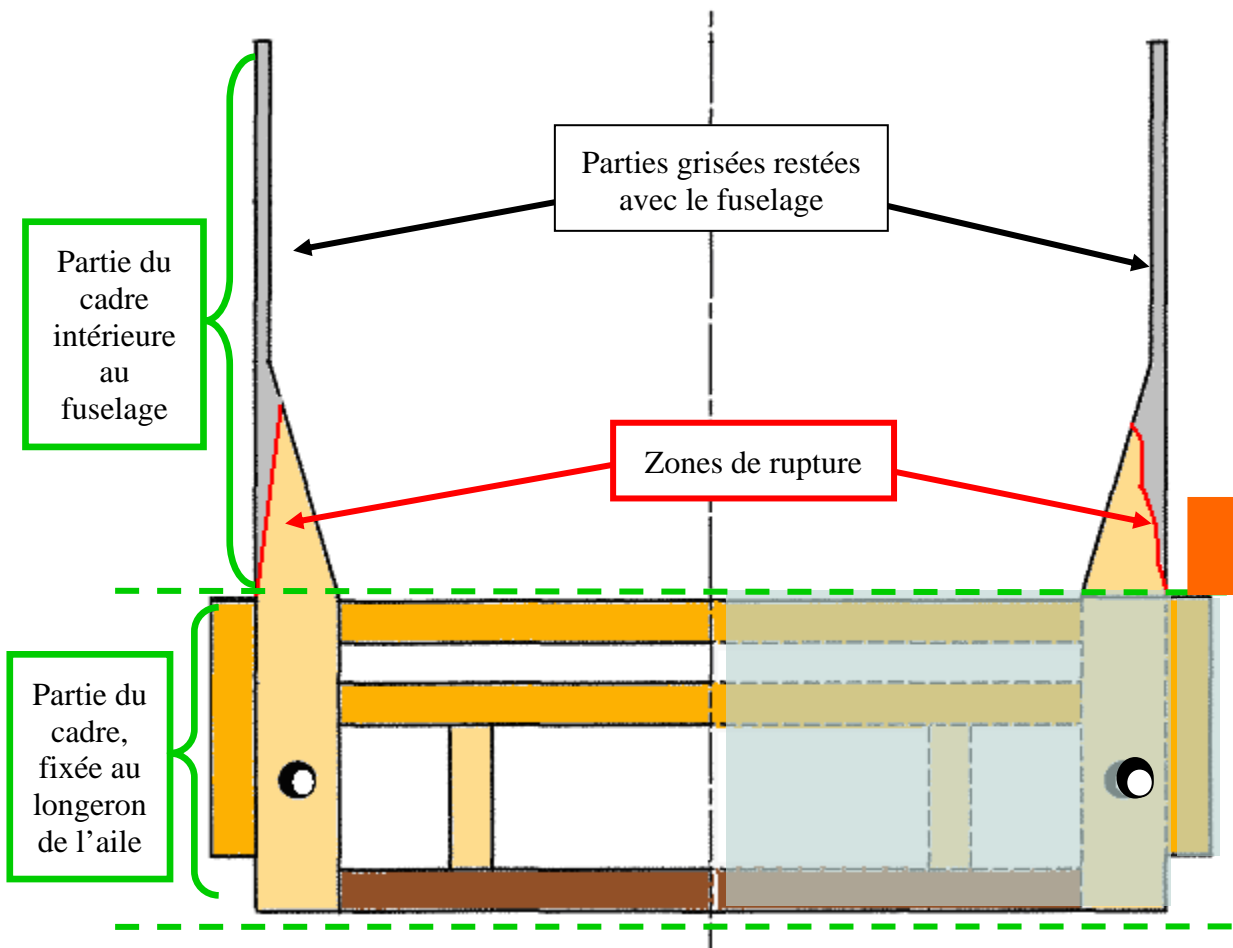
*Situation des ruptures sur le cadre 2 complet*

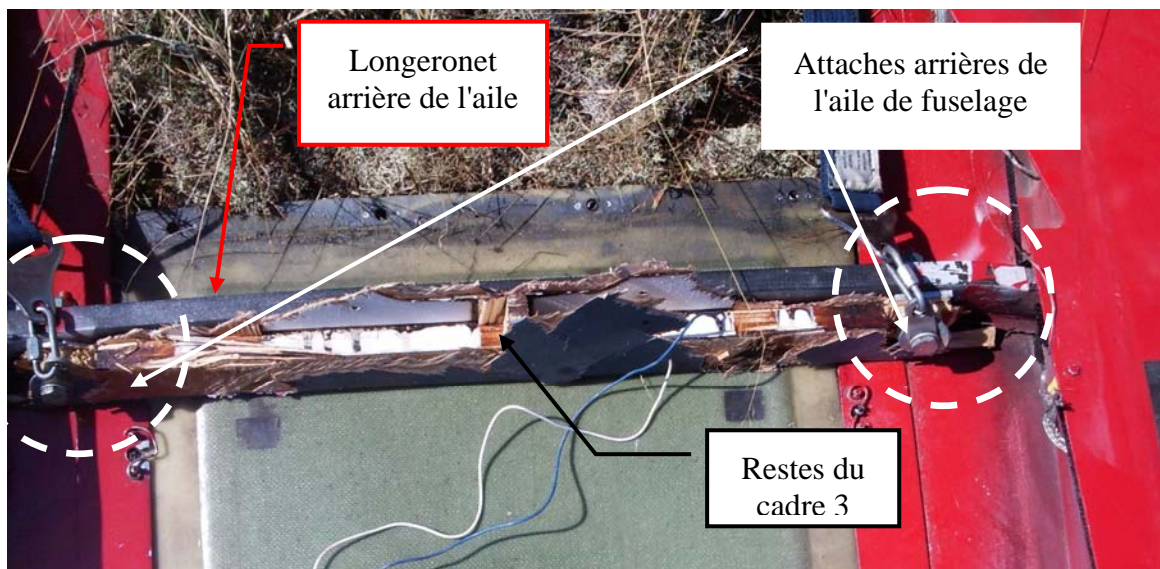
⇒ il est rompu suivant une ligne qui suit le longeronet arrière de la voilure,

⇒ le faciès de rupture atteste que la rupture est obtenue par avancée de la partie supérieure du cadre (solidaire du fuselage) sur sa partie inférieure fixée à la voilure au niveau du longeronet arrière.

*Détail des restes du cadre 3 sur l'aile*

Les vis de précision des attaches arrière sont restées en place. Elles ont été tordues vers le haut, lors de la séparation aile – fuselage, du fait de la traction des sangles dont les autres extrémités sont fixées sur le fuselage.

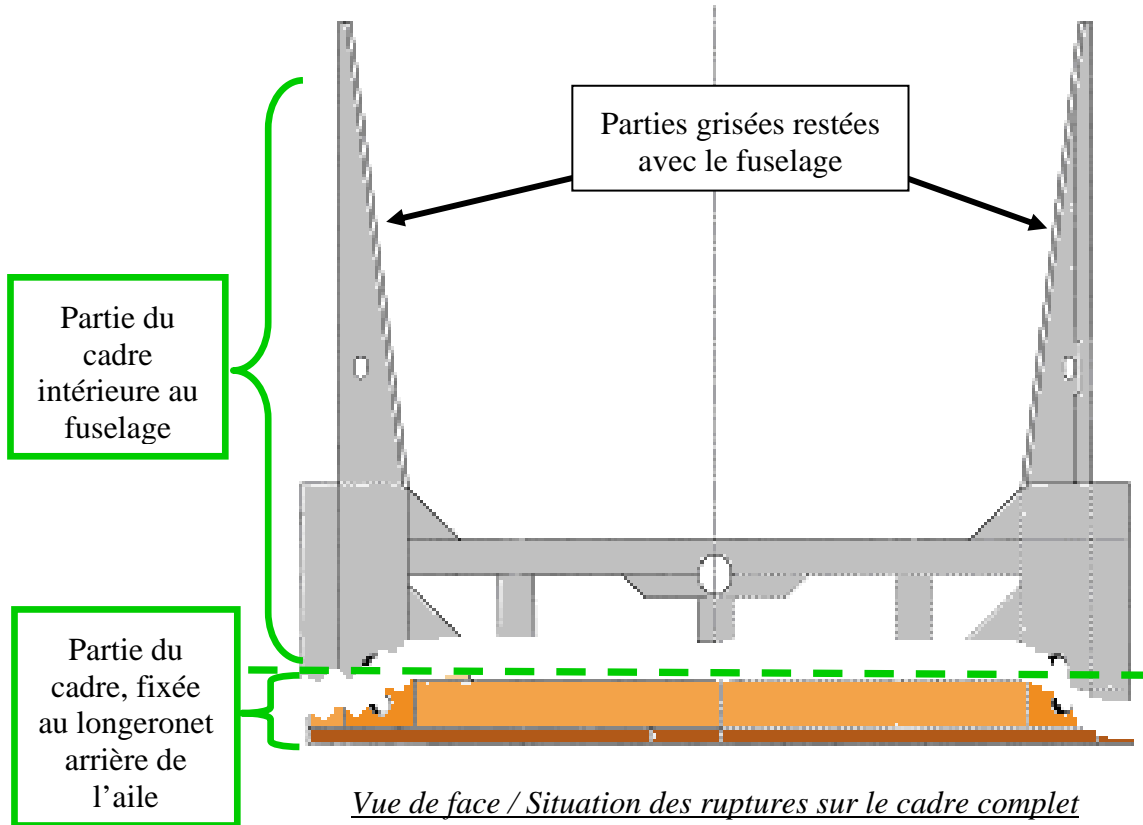
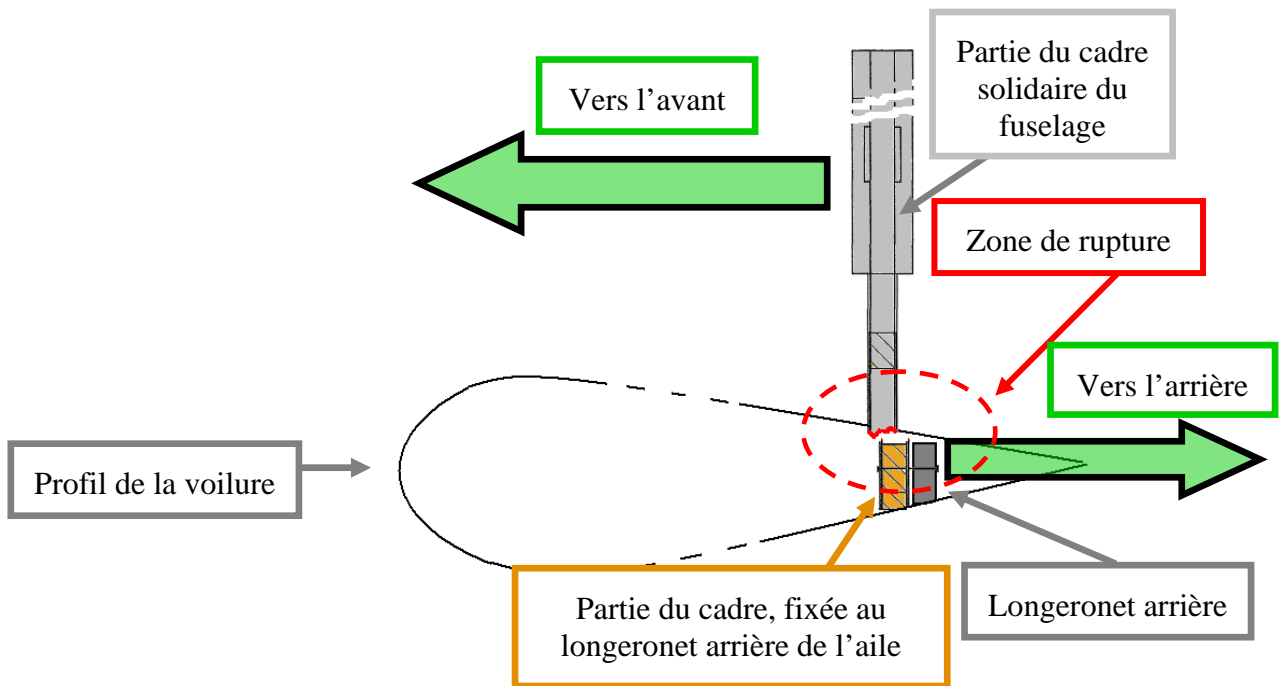
*Rupture vue de profil / mouvement relatif, de la partie supérieure du cadre avec sa partie inférieure*

**La rupture du cadre 3 correspond à un cisaillement qui résulte du mouvement relatif de l'aile et du fuselage :**

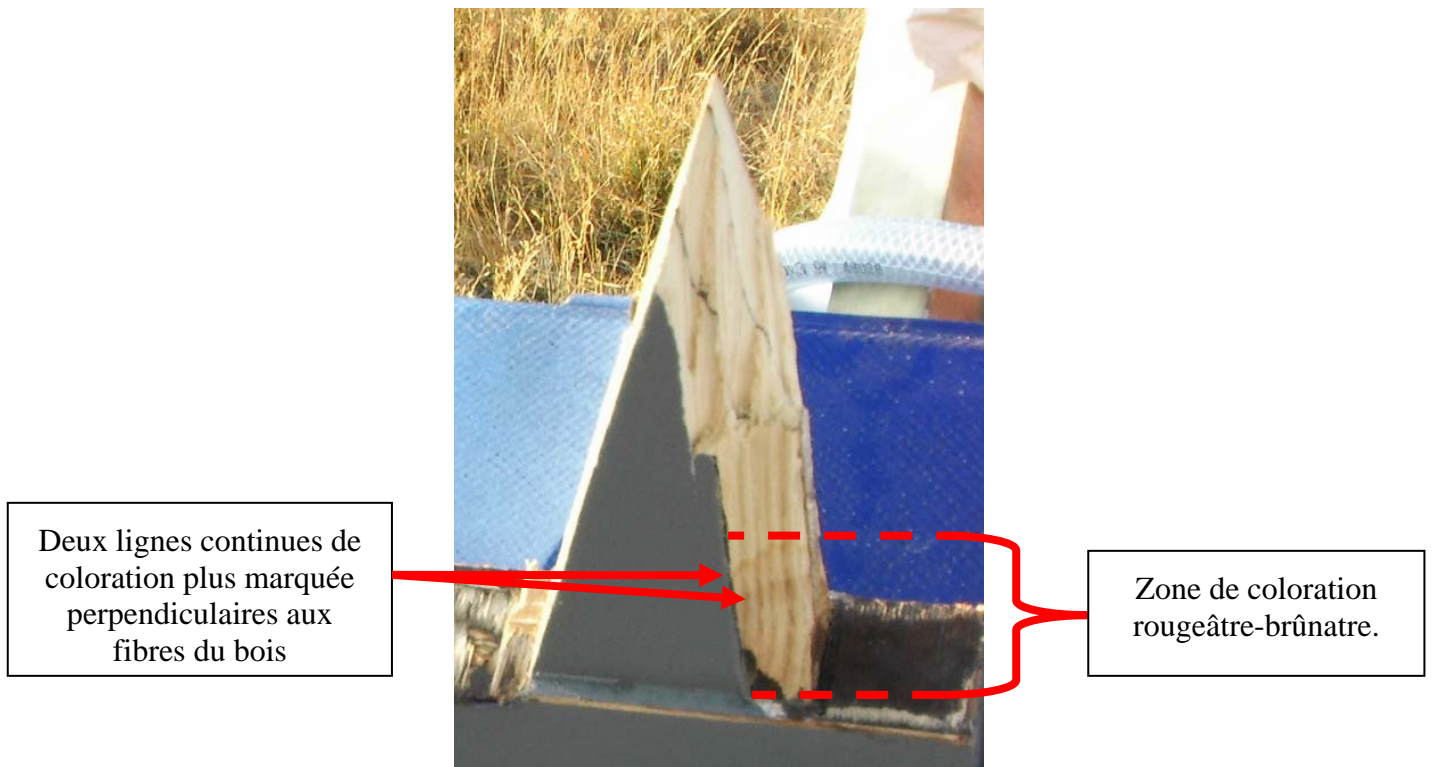
- à la base du « triangle de renfort », on peut observer des colorations rougeâtres-brunâtres sur deux des trois épaisseurs de frêne, les deux épaisseurs extérieures, couvertes par des chanlattes.
  - ⇒ L'origine de cette coloration n'a pas pu être déterminée à ce jour. L'expertise nécessaire a été prise en charge par le juge d'instruction en charge du dossier judiciaire de l'évènement et les résultats ne nous sont pas parvenus au moment de la rédaction du dossier.
  - ⇒ Les experts bois consultés réfutent tout lien entre cette coloration et la cause déclenchant l'accident. Ces colorations ne sont notamment pas symptomatiques d'une crique.

- Le faciès de la rupture est net. Les fibres du bois sont séparées et non rompues. Les caractéristiques techniques du frêne laissent supposer que ce type de rupture est le résultat d'une traction transversale<sup>13</sup> (faible résistance dans ce cas) plutôt que d'une traction axiale<sup>14</sup> (très forte résistance dans ce cas de figure).

*Vue du profil de rupture droit du cadre 2 le lendemain de l'évènement*

- **Le triangle de renfort droit du cadre 2 n'était pas endommagé avant l'accident.**
- **Il est probable que le faciès de rupture soit symptomatique d'un effort en traction transversale plutôt qu'en traction axiale.**

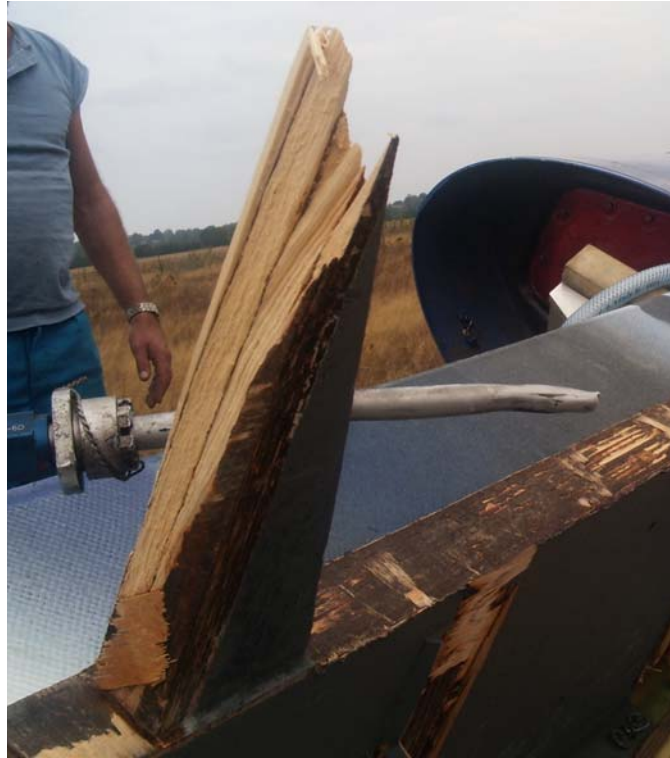
Ce profil de rupture ne présente absolument aucun symptôme de « pré endommagement ».

Le faciès de la rupture est net. Les fibres du bois sont séparées et non rompues.

*Vue du profil de rupture gauche du cadre 2 le lendemain de l'évènement*

- **Le triangle de renfort gauche du cadre 2 n'était pas endommagé avant l'accident.**
- **Il est probable que le faciès de rupture soit symptomatique d'un effort en traction transversale plutôt qu'en traction axiale.**

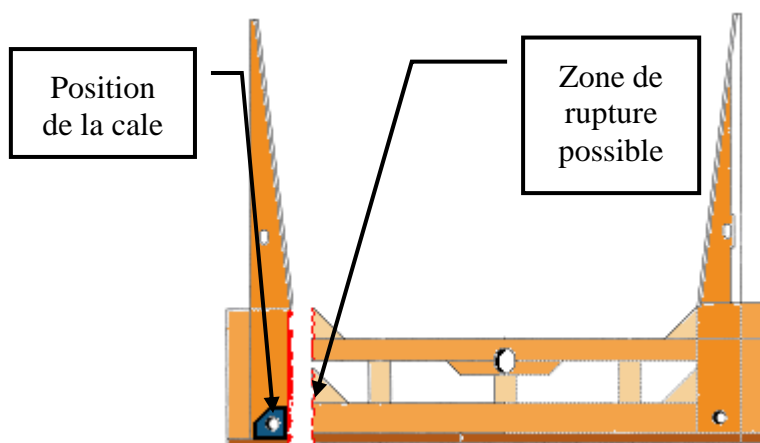
Les cotes et l'emplacement de cette cale, amènent l'un de ses bords à travailler en poinçonnement sur les faces de contreplaqué du cadre 3 sans que celui-ci ne soit soutenu en dessous par une ossature pleine du cadre.

Cette situation est de nature à pouvoir provoquer la rupture du cadre à cet endroit.

*Vue de la rupture possible suscitée par la cale d'ajustement*

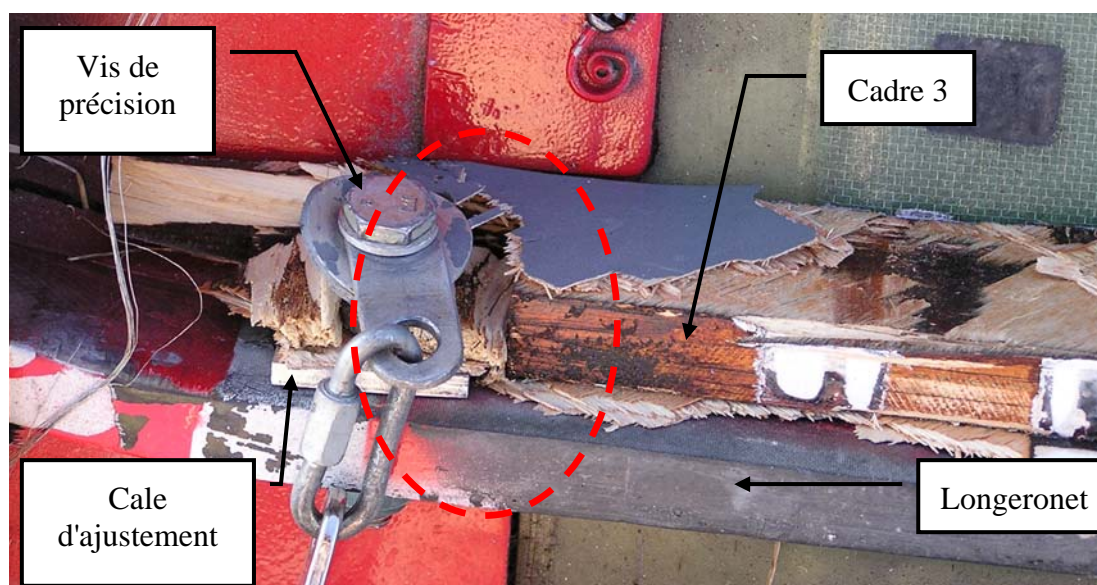
Ce type de rupture est effectivement observé sur les débris du CAP 232 n°22. L'enquête a permis de révéler que cette rupture n'est qu'une conséquence de l'évènement.

Néanmoins, cette faiblesse de la liaison cadre 3-aile demeure.

*Vue de la rupture en cisaillement observée sur le cadre 3  
au niveau de la cale d'ajustement*

**La cale d'ajustement métallique utilisée entre le longeronet et le cadre 3  
pourrait provoquer une rupture en poinçonnement de ce cadre.**

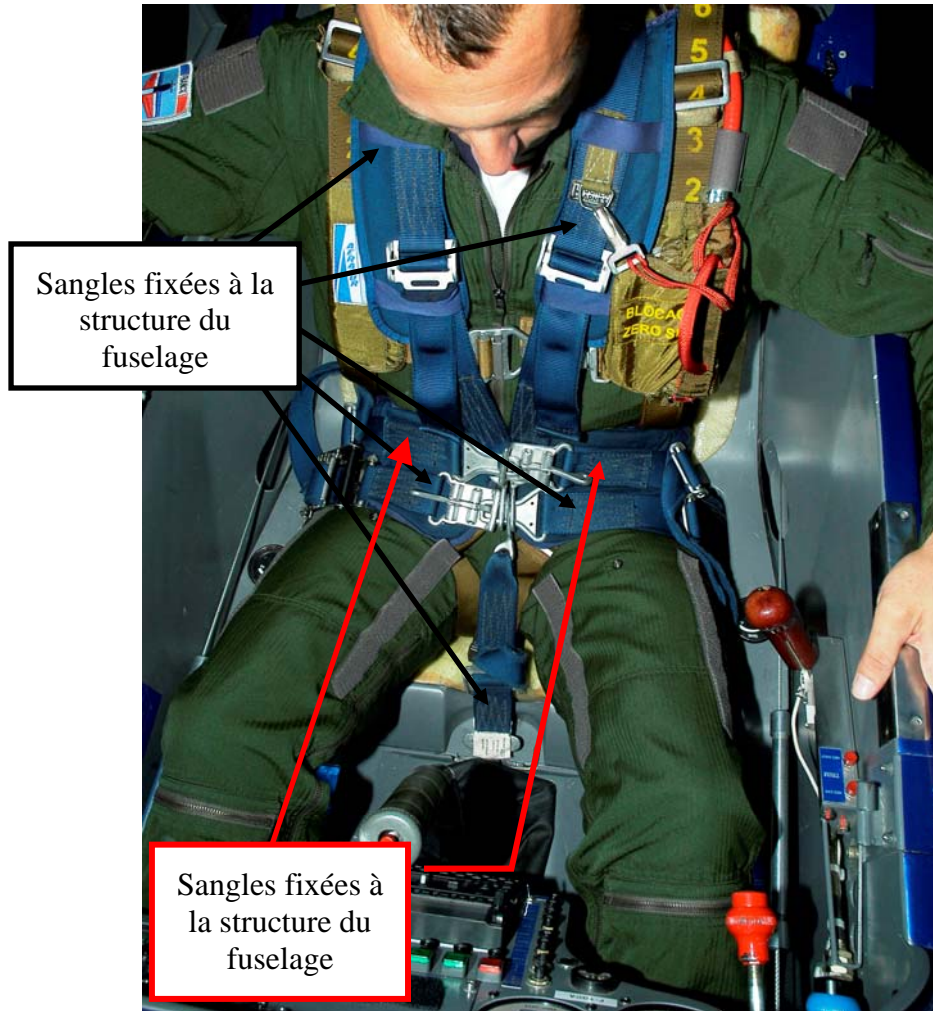
Les diverses sangles du harnais pilote sont fixées pour les unes à la structure du fuselage, pour les autres au longeronnet arrière de l'aile par les vis de précision de l'attache cadre 3-longeronnet.

*Détail des fixations des diverses sangles du harnais*

Cette situation particulière d'arrimage des sangles du harnais est de nature à mettre en danger le pilote dans le cas particulier d'une séparation aile-fuselage, cas toujours possible lors d'un atterrissage manqué ou de fortune<sup>15</sup>.

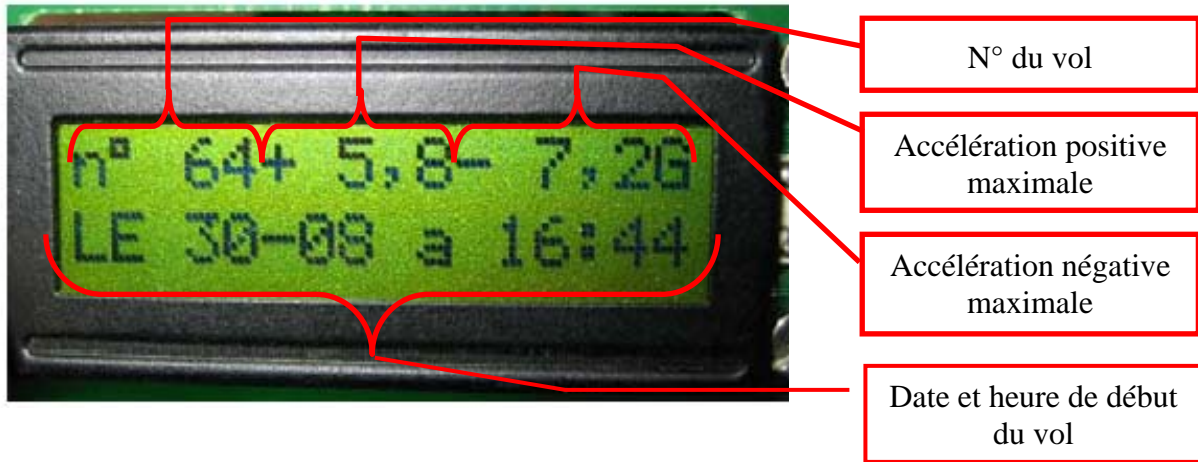
- que durant le dernier vol (vol enregistré sous le numéro 64 par l'accéléromètre), les accélérations maximales subies restent dans le domaine des limites structurales de l'avion.

En effet, les valeurs maximales enregistrées sont de +5,8G et -7,2G.

Détail du dernier vol enregistré sur la mémoire électronique
