BEAD-air

RAPPORT PUBLIC D'ENQUÊTE TECHNIQUE

BEAD-air-T-2006-011-A

Date de l'événement	26 mai 2006
Lieu	République de Côte d'Ivoire
Type d'appareil	SA 342 M1 Gazelle Viviane
Immatriculation	N° 4139 F-MCPB
Organisme	Armée de terre
Unité	BATALAT Licorne en RCI

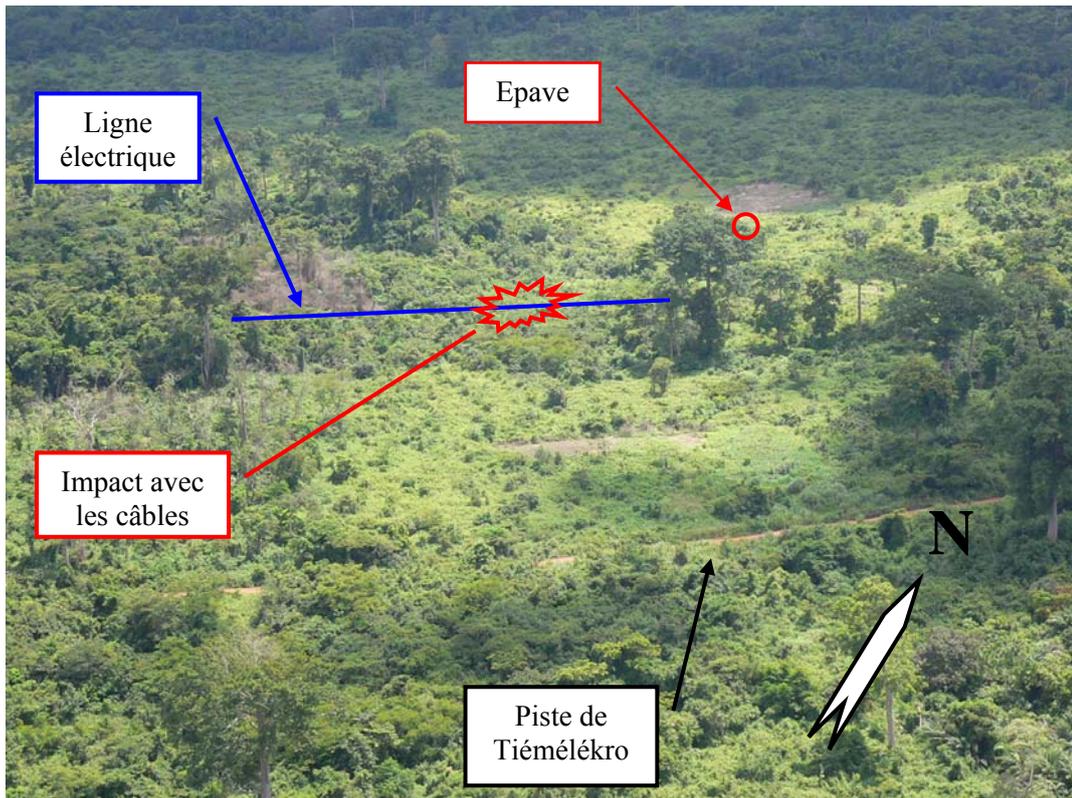
L'environnement du site est couvert d'une végétation dense, caractéristique de la majeure partie du territoire. La forêt présente des clairières éparses et des arbres de toutes tailles, dont certains culminent à une cinquantaine de mètres.

Vue générale du site selon le secteur d'arrivée de l'appareil

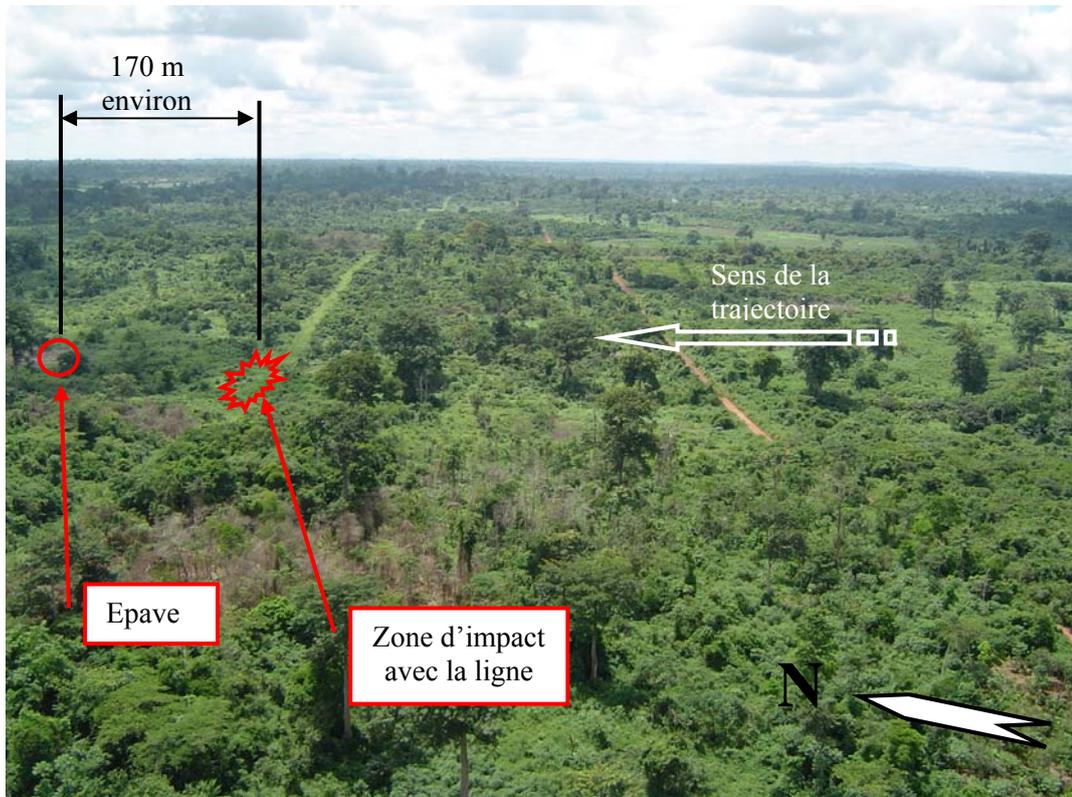
Vue générale du site perpendiculairement à l'axe d'arrivée de l'appareil

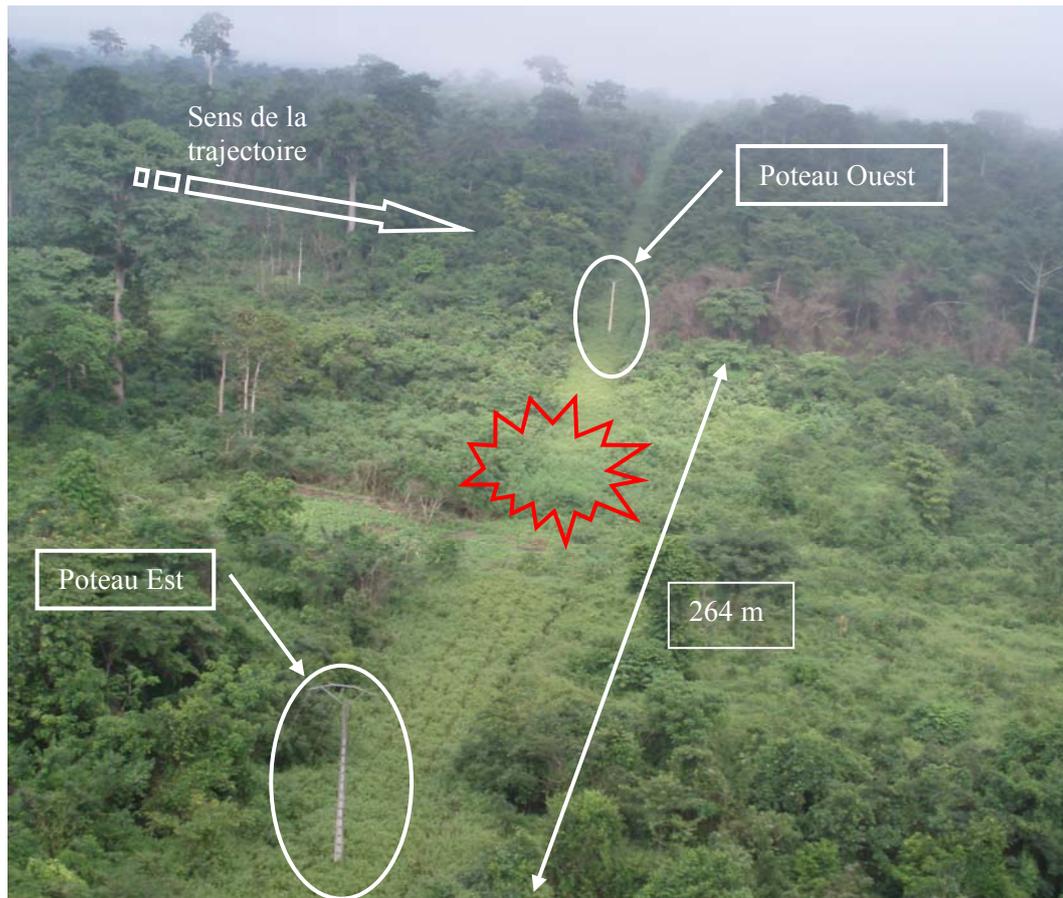
La ligne moyenne tension³⁴ 3 conducteurs heurtée par l'appareil, est orientée au 250° / 070° environ et parallèle à une piste reliant les villages de Tiémélékro et Diangobo.

Vue de l'endroit où a eu lieu le heurt de ligne

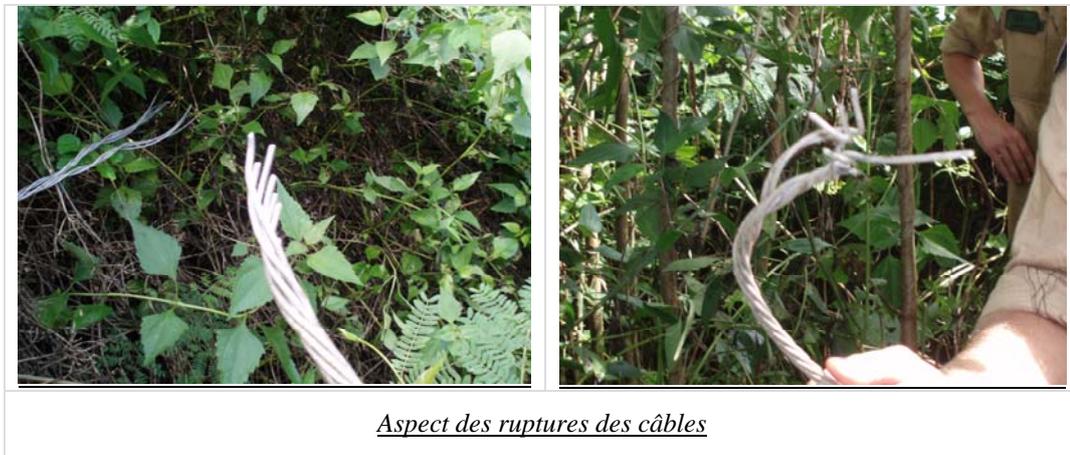
Aspect des ruptures des câbles

Une telle distance parcourue après le heurt de ligne, ainsi que les ruptures nettes des 3 câbles au même endroit de la portée traduisent vraisemblablement une énergie importante, et donc une vitesse élevée lors de la collision.

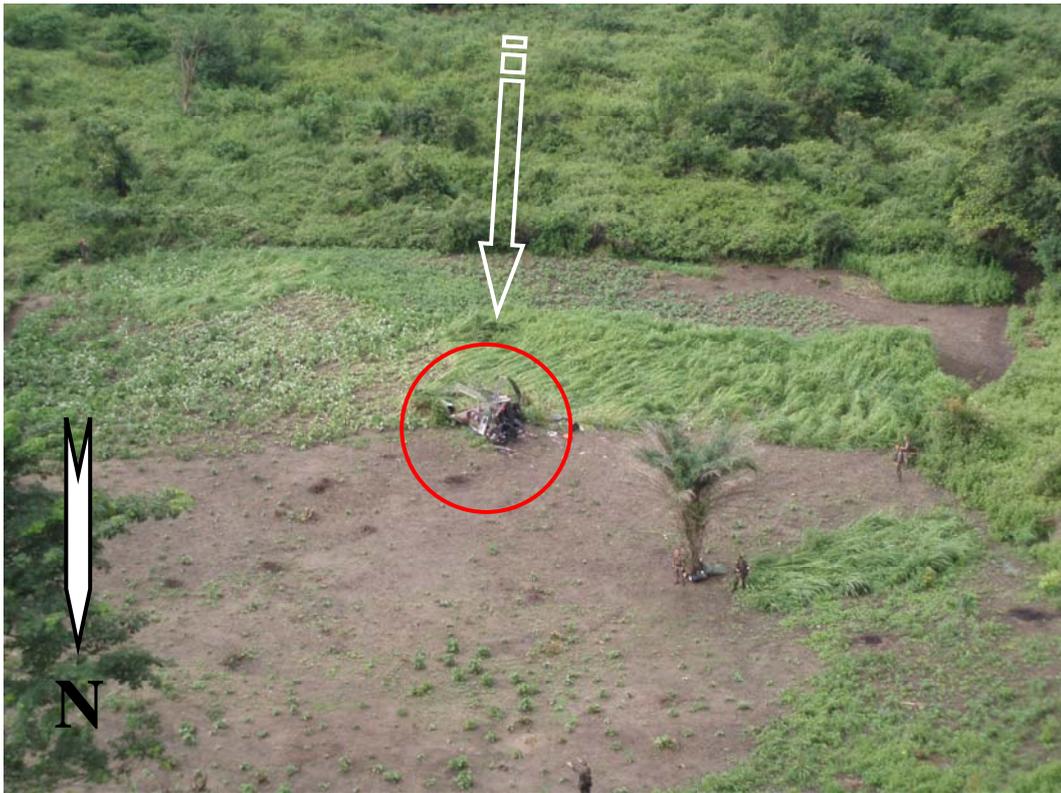
L'appareil gît à 170 mètres au delà du point d'impact avec les câbles, sur une petite aire défrichée, qui se détache nettement sur le fond du paysage.

Aucun débris ou trace d'impact n'a été trouvé en amont de la ligne, ni entre la ligne et la position de l'épave.

Vue du site et axe d'arrivée après le heurt de ligne

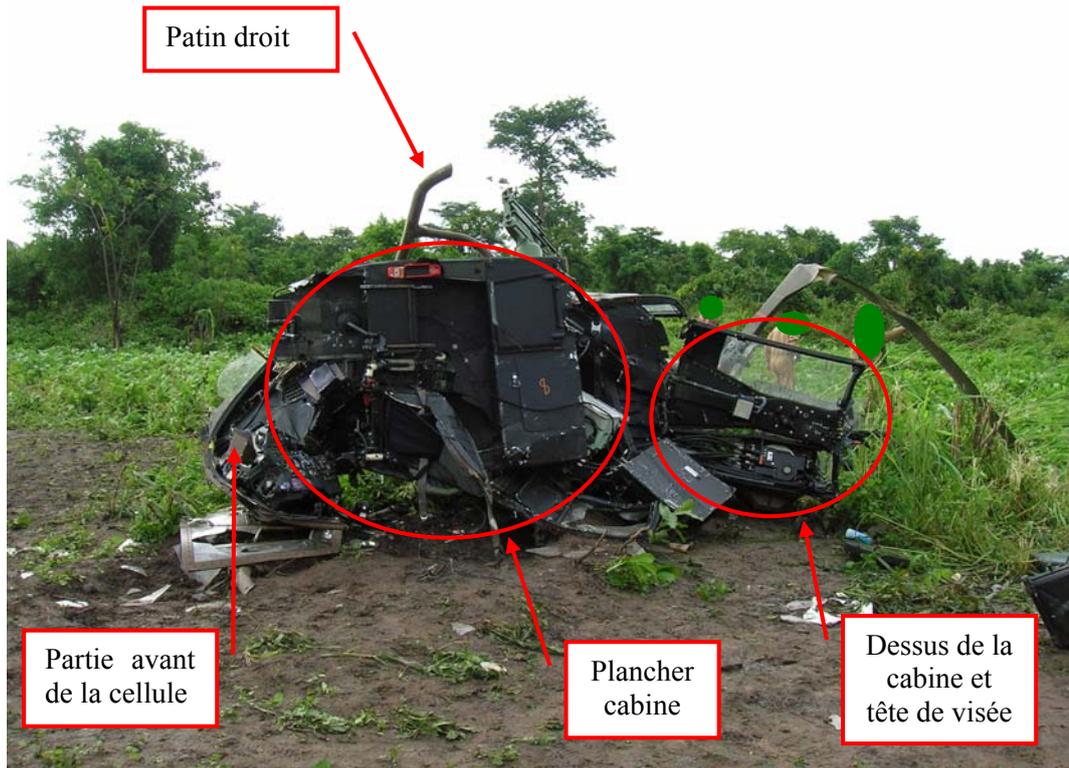
Vues de l'épave sur site

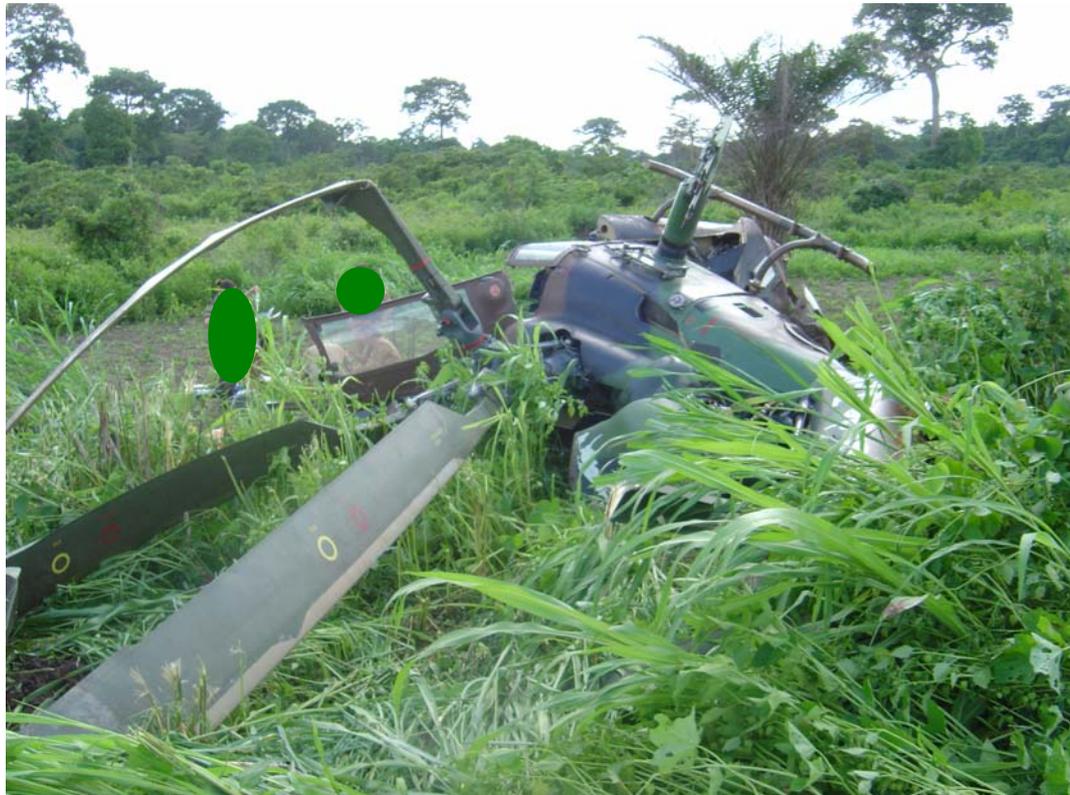
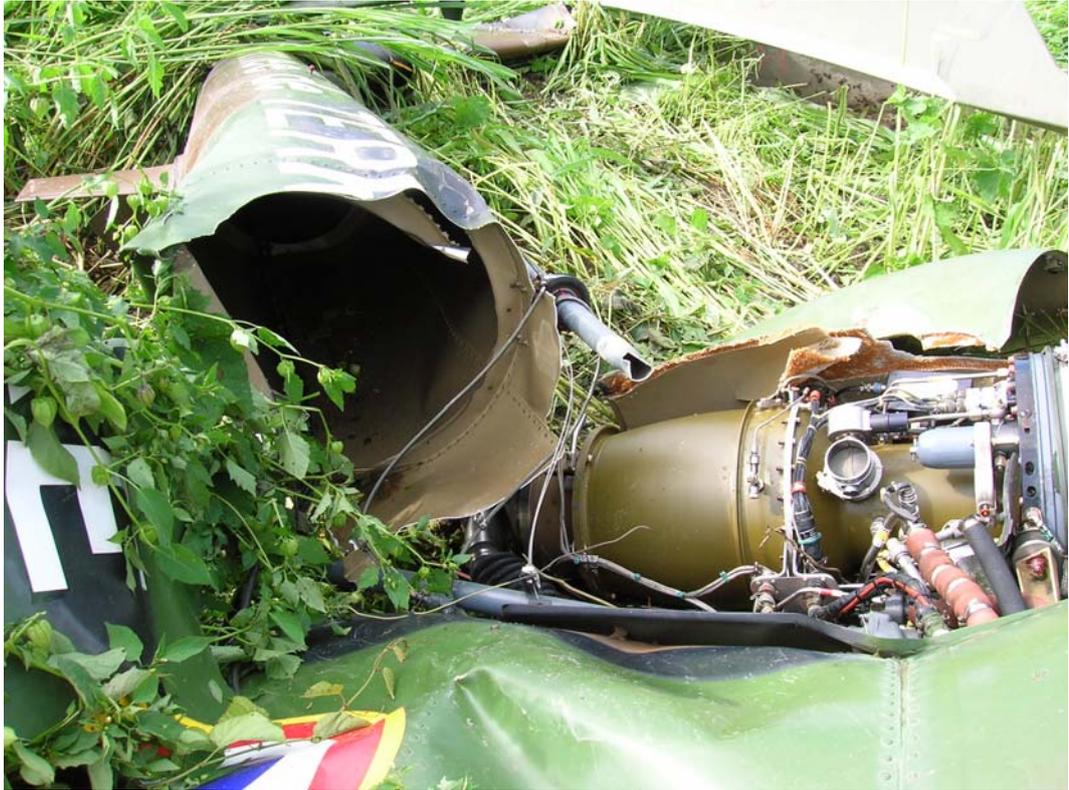
Vue de la partie arrière

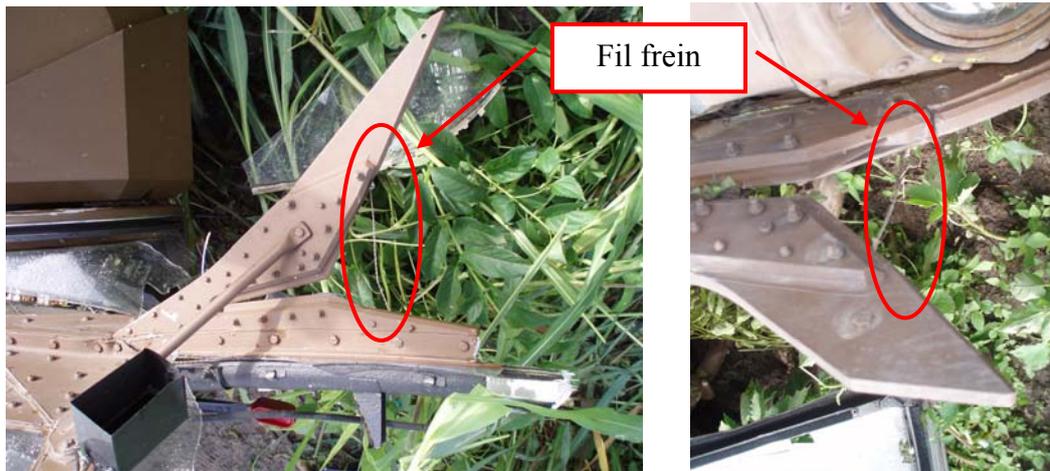
- La partie supérieure de la cabine, sur laquelle repose la tête de visée, a été arrachée de l'avant et retournée vers l'arrière.
- Les coupe-câbles inférieur et supérieur n'ont pas été engagés, les fils frein sont en place.
- La TDV présente sur sa face avant des traces caractéristiques d'impact avec un ou plusieurs câbles torsadés.
- L'angle inférieur gauche de la TDV présente des traces d'arc électrique.
- Le témoin de colmatage carburant n'est pas apparent.

Coupe câble supérieur

Coupe câble inférieur

En effet, les seules traces d'impact de câbles relevées sur l'appareil sont localisées sur le bord d'attaque de la pale bleue et sur la tête de visée, le coupe câble supérieur n'ayant pas été engagé.

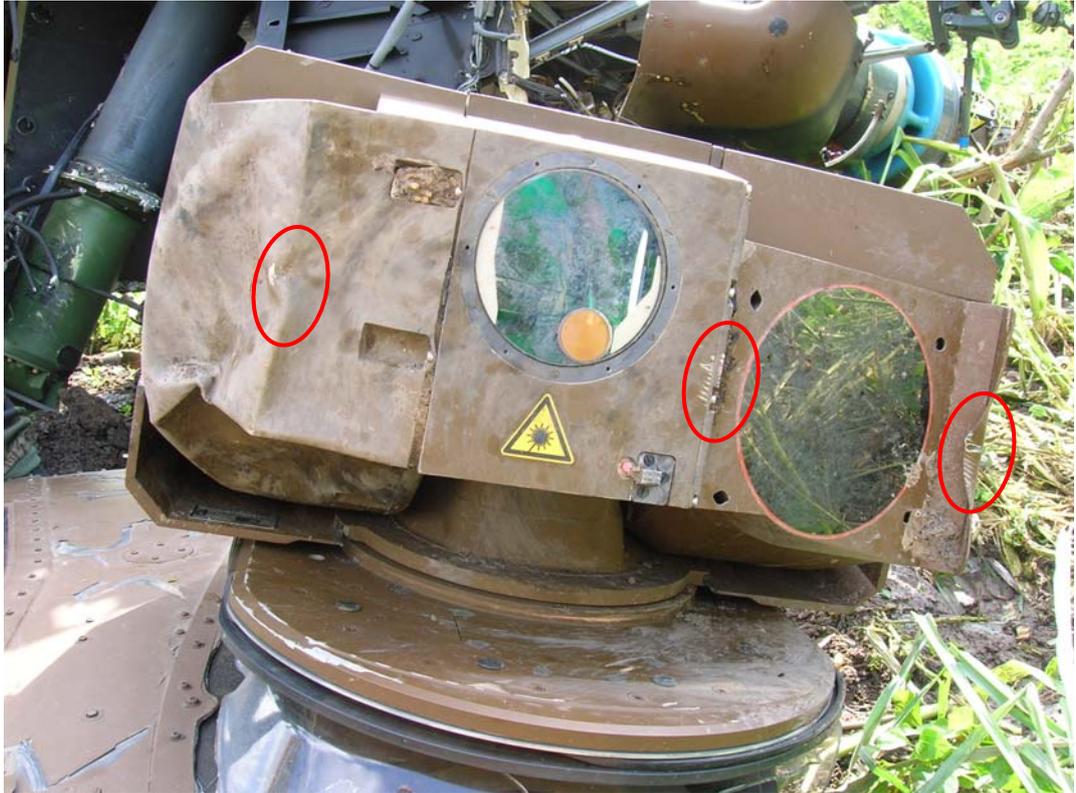
Traces d'impact de câble sur la TDV

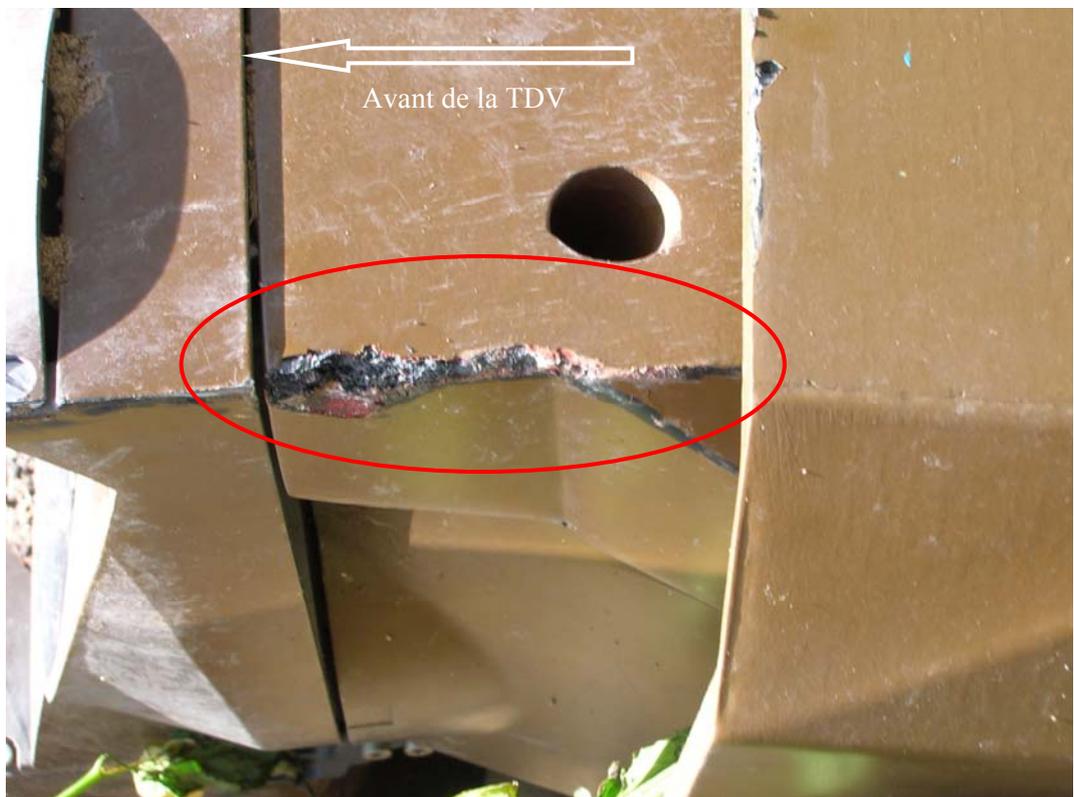
Traces d'arc électrique sur l'angle inférieur gauche de la TDV

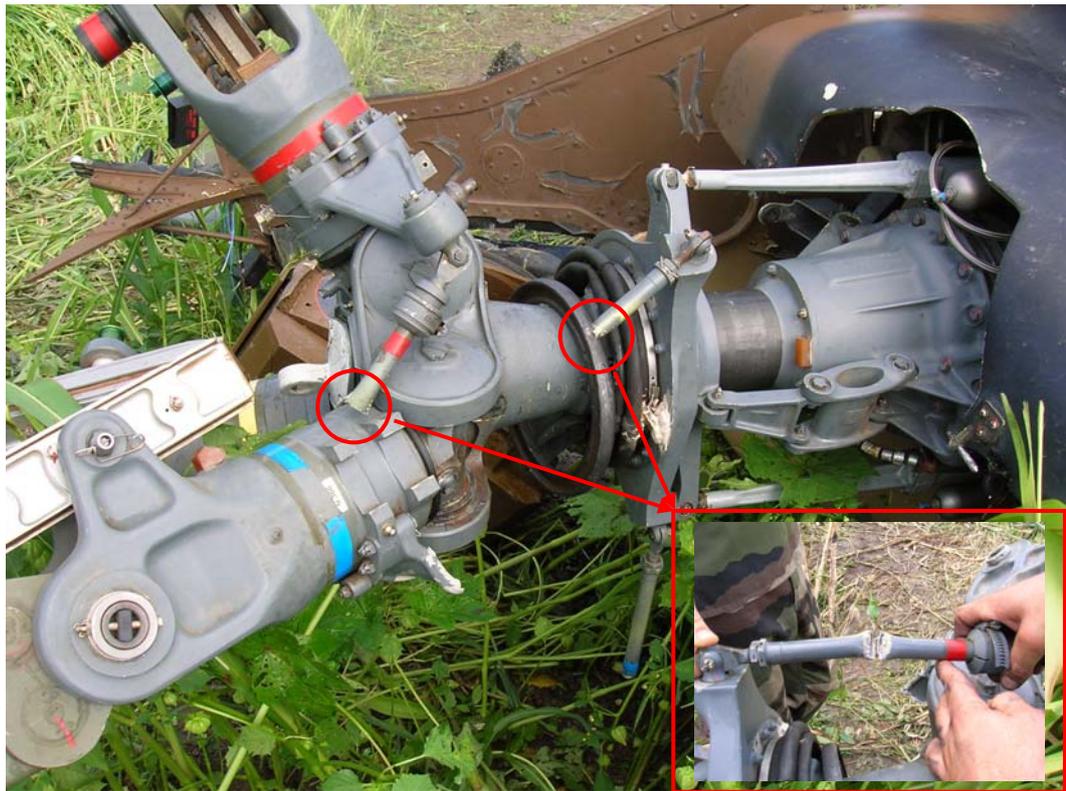
Etat du MRP et détail de la fracture de la bielle de pas rouge

De plus, l'expertise des fragments de la biellette de pas rouge montre que celle-ci a bien été heurtée par un des câbles électriques, ce qui a provoqué sa rupture.

Selon l'avis du constructeur, la rupture de la biellette de pas de la pale rouge a provoqué instantanément un déséquilibre important du rotor principal, entraînant une perte de portance générale puis une perte de sustentation et, *in fine*, la perte de contrôle de l'aéronef conduisant à l'accident.

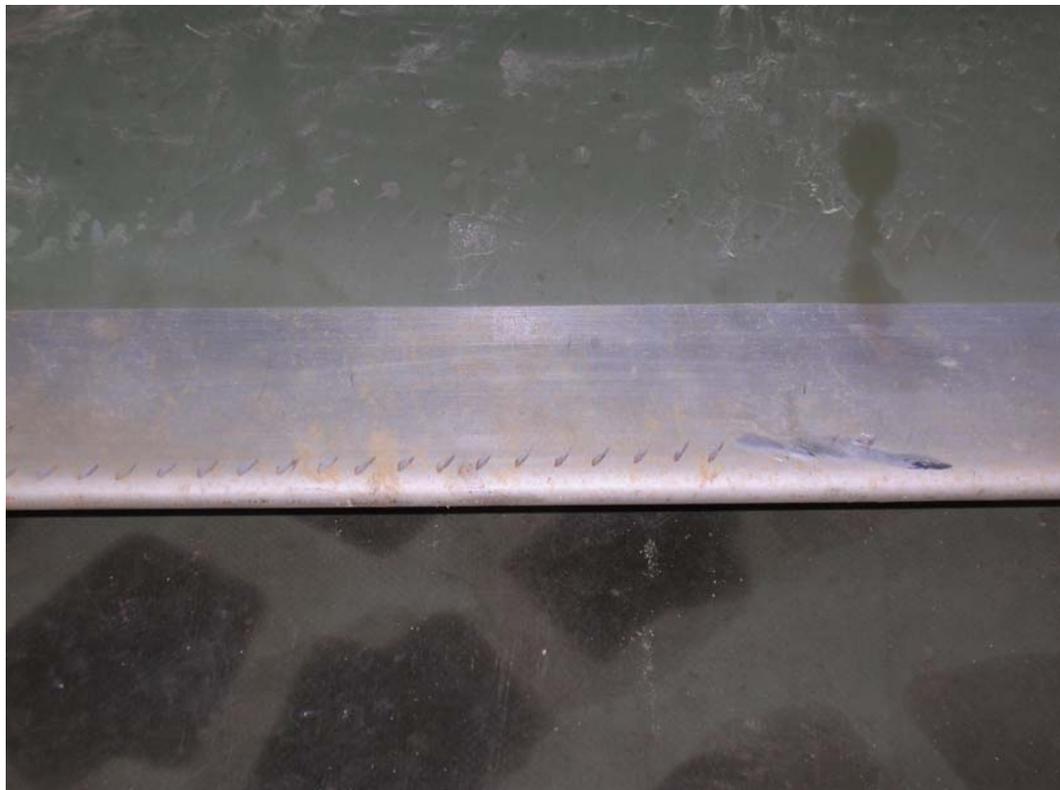
La pale bleue présente des traces caractéristiques de frottement sur son bord d'attaque avec un ou plusieurs câbles torsadés.

Marquages sur le bord d'attaque de la pale bleue

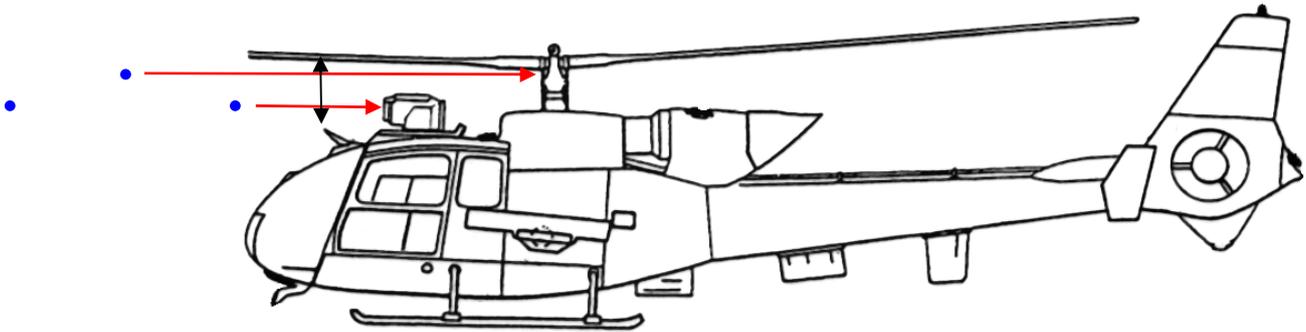
Les constats effectués sur le site et sur l'épave montrent que l'appareil a sectionné les trois câbles de la ligne électrique en les engageant dans l'espace délimité par le disque rotor et le sommet du coupe câble supérieur.

Représentation schématique du profil de la ligne et de l'engagement des câbles
