BEAD-air

RAPPORT PUBLIC D'ENQUÊTE TECHNIQUE

BEAD-air-S-2006-020-I

Date de l'événement	12 décembre 2006
Lieu	Aéroport de Marseille-Provence, parking Eurocopter
Type d'appareil	SA 316B type « Alouette III »
Immatriculation	F-ZBDJ
Organisme	Direction de la défense et de la sécurité civiles
Unité	Groupement hélicoptères de la sécurité civile

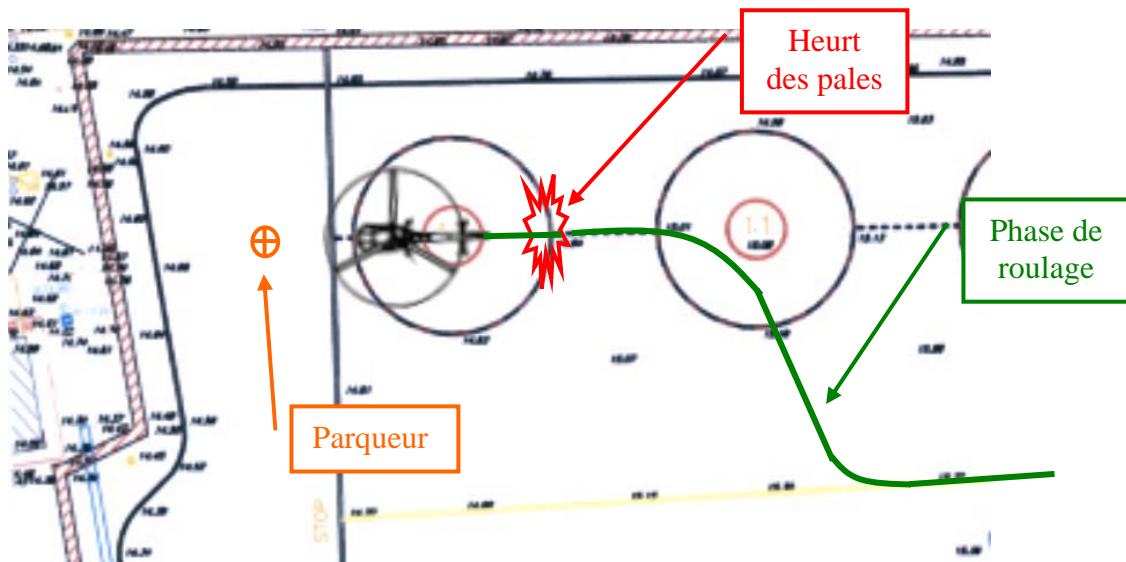
Figure 3 : vue détaillée de la phase d'arrêt de l'Alouette III

L'Alouette III s'immobilise au-delà du centre du plot de stationnement final (voir figure 3) : la partie avant de la cabine de l'appareil se trouve au niveau du cercle extérieur du plot et le rotor principal dépasse le cercle extérieur de deux mètres environ.

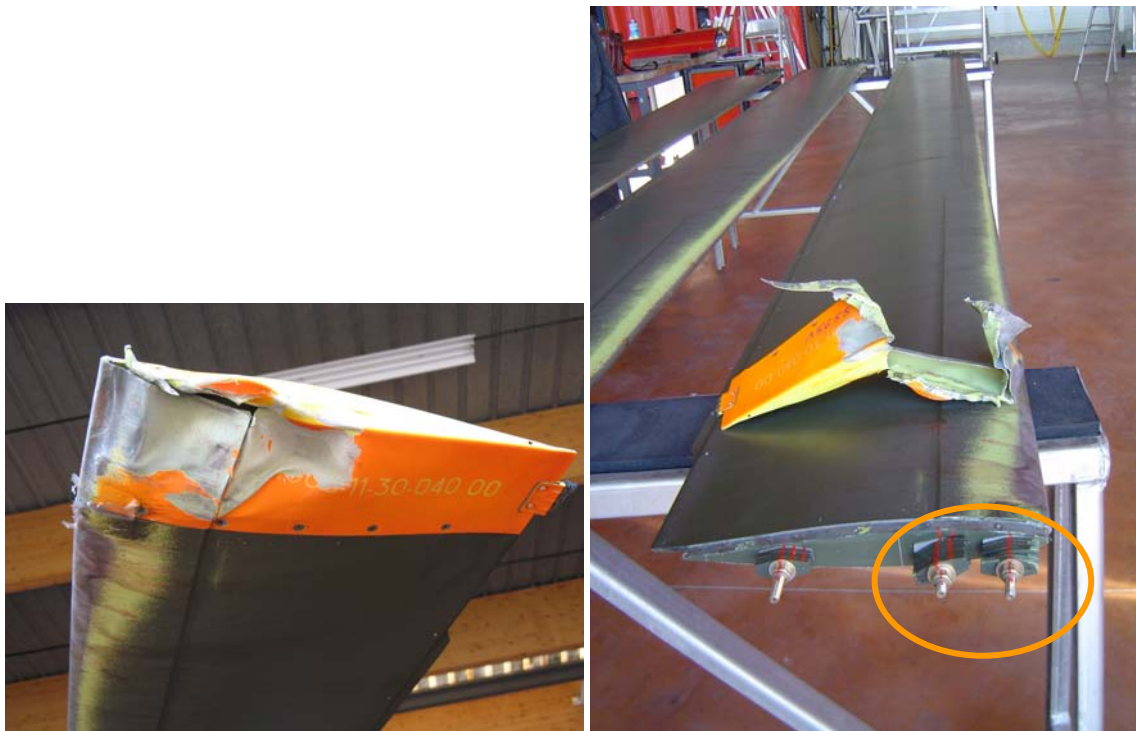
Les dégâts suivant ont été constatés sur **la pale bleue** (photos 1 et 2 ci-après) :

- destruction du saumon ;
- traces de frottement sur le bord d'attaque côté intrados ;
- déplacement des masses d'équilibrage à l'extrémité de la pale bleue (un repère décalé).

Photos 1 et 2 : Extrémité de la pale bleue endommagée, saumon détruit et masses d'équilibrage déplacées

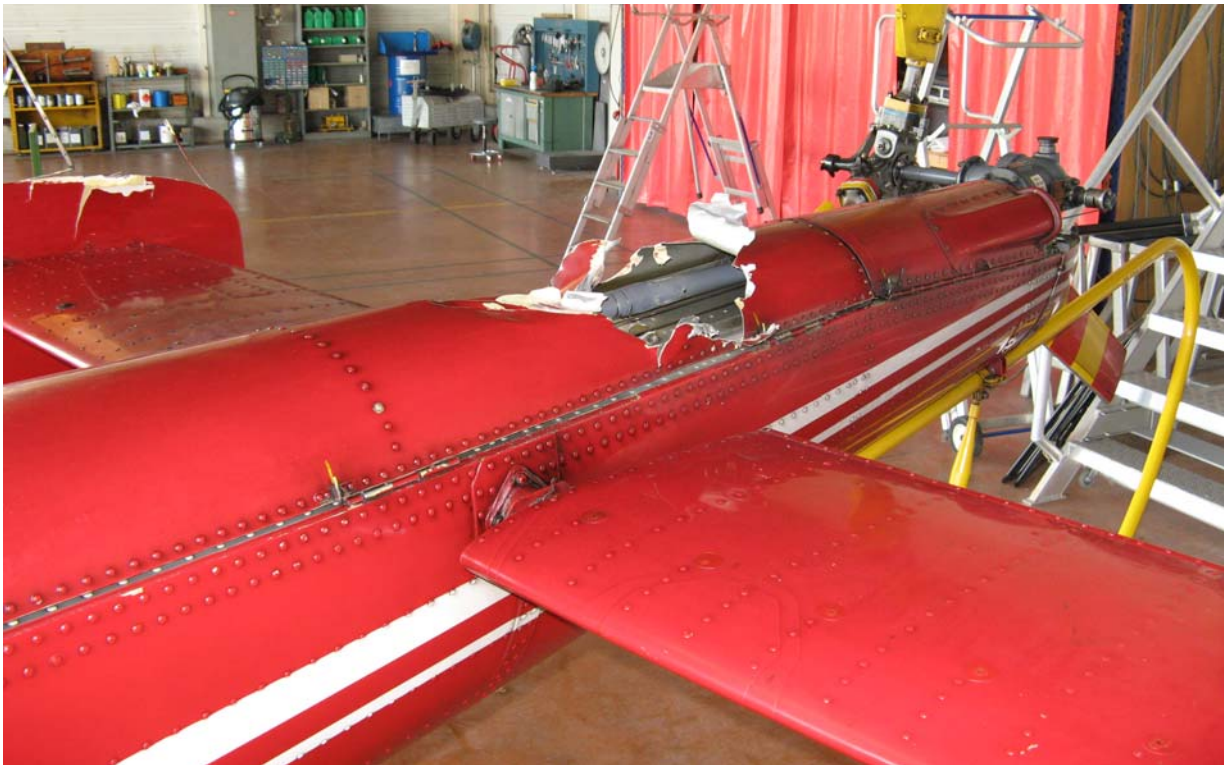
Le capot intermédiaire de protection de l'arbre de transmission horizontal est déchiré (photos 3 et 4). La partie supérieure des deux dérives verticales est endommagée (photos 5 et 6). Des débris provenant du capot ont été retrouvés encastrés dans la dérive verticale gauche.

Photo 3 : capot intermédiaire de protection de l'arbre de transmission déchiré

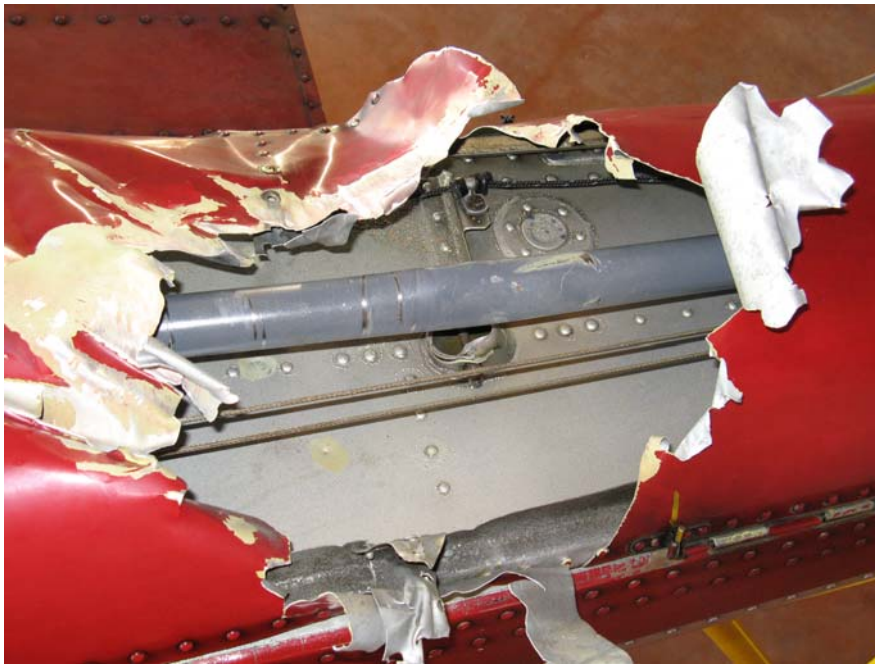
Enfin, l'arbre de transmission horizontal est déformé (photos 7 et 8) et présente des traces de rayures (photo 4).

Photo 4 : vue détaillée du capot de protection déchiré et des rayures sur l'arbre de transmission

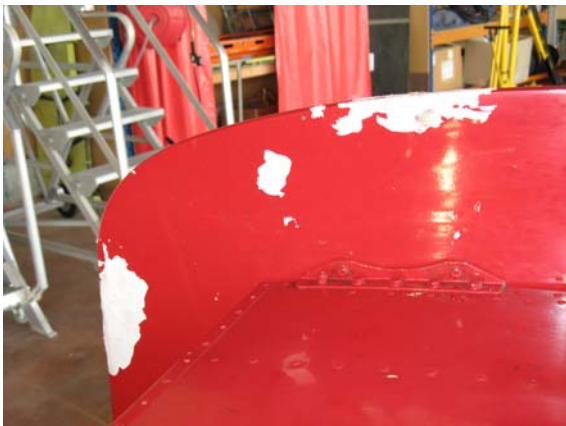
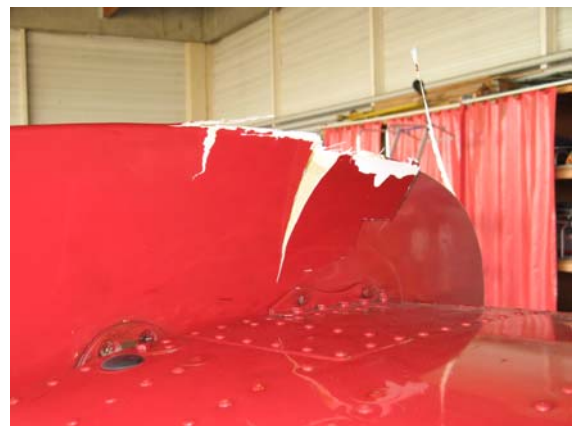
Photos 5 et 6 : dérives verticales gauche et droite endommagées

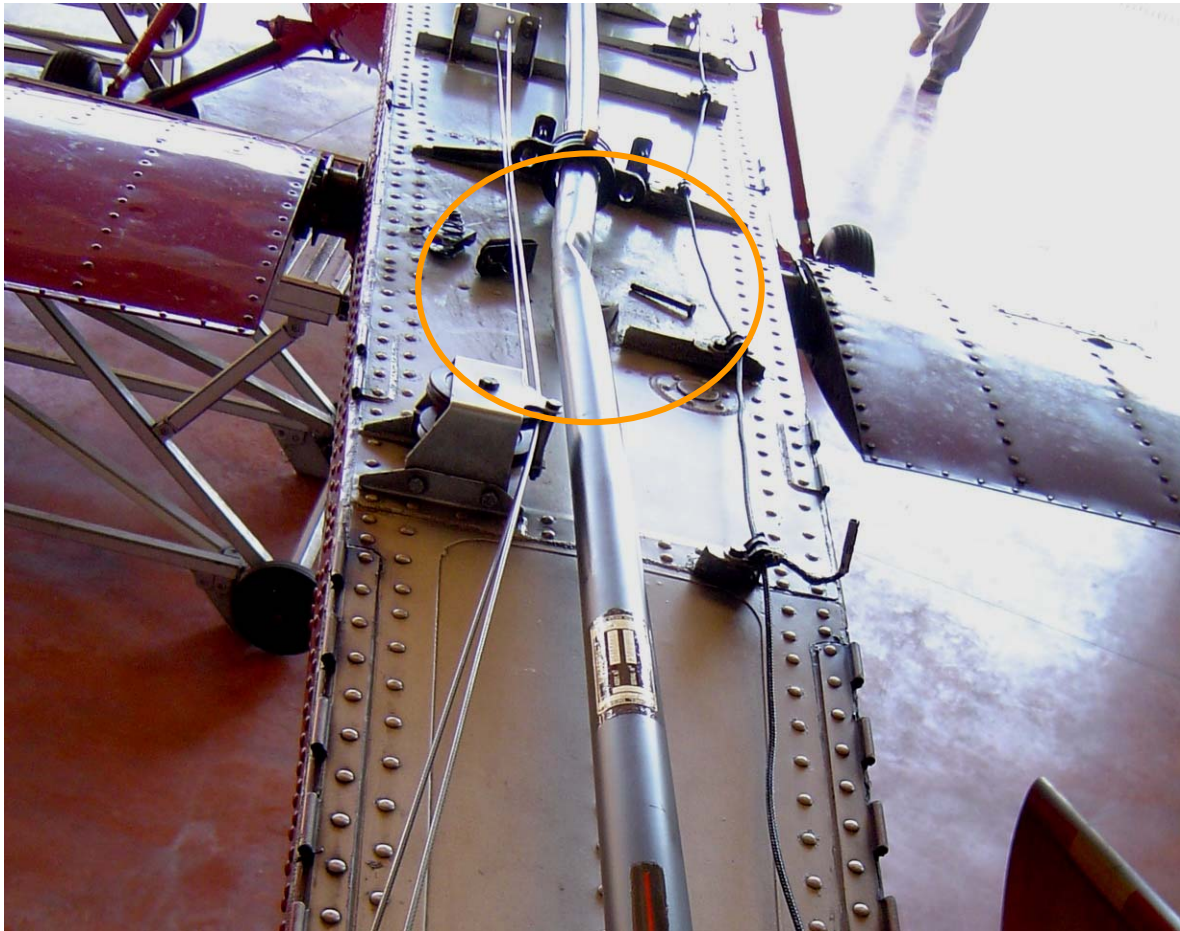
Photo 7 : arbre de transmission arrière déformé
