# BEAD-air

## RAPPORT PUBLIC D'ENQUÊTE TECHNIQUE

# BEAD-air-S-2006-013-A

<b>Date de l'événement</b>	<b>le 05 juin 2006</b>
<b>Lieu</b>	<b>Massif de l'Astazou (Hautes-Pyrénées)</b>
<b>Type d'appareil</b>	<b>Hélicoptère BK117 C2</b>
<b>Immatriculation</b>	<b>F-ZBPB, n°9007</b>
<b>Organisme</b>	<b>Direction de la défense et de la sécurité civiles</b>
<b>Unité</b>	<b>Base Hélicoptères de Pau</b>

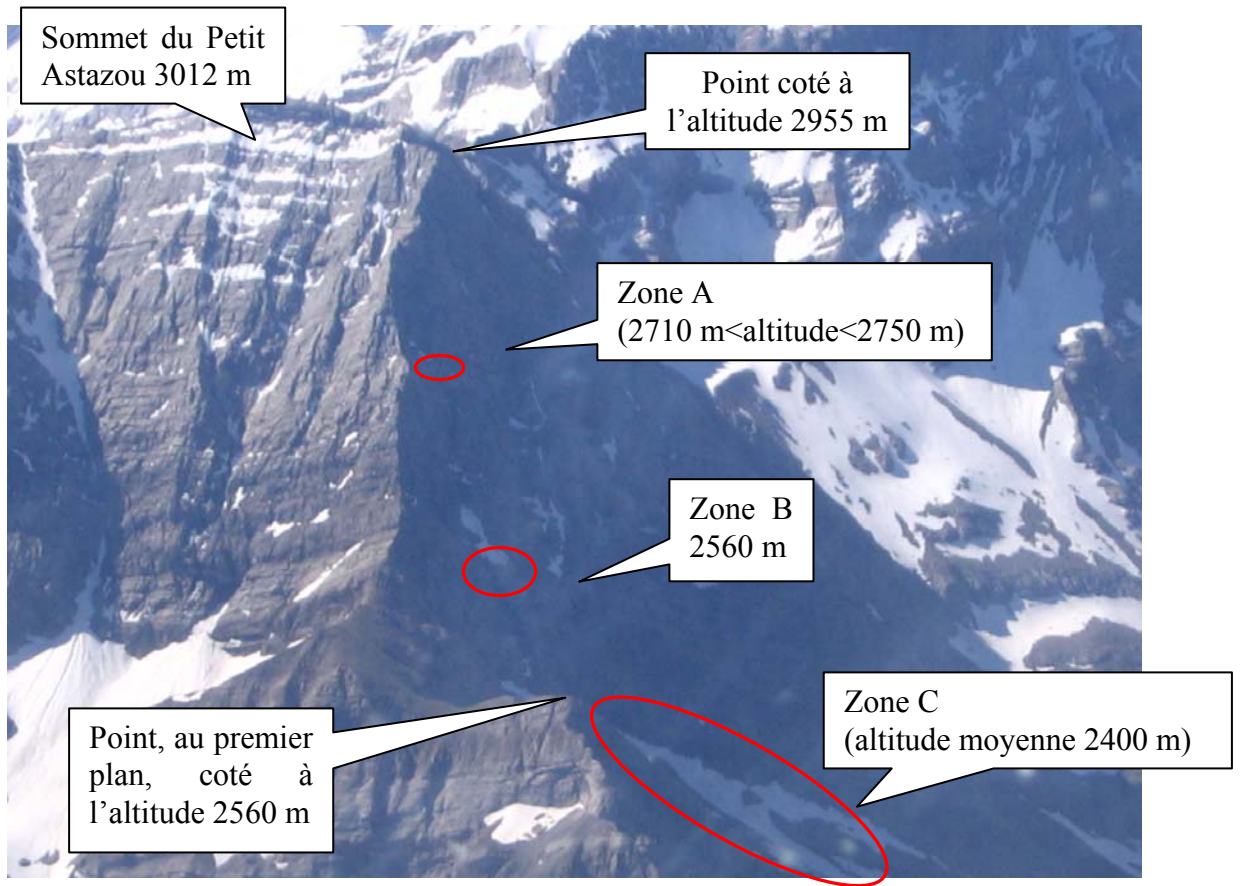
Trois zones principales, dénommées A, B et C de haut en bas du relief, sont identifiées. La pente est importante dans les zones A et B, elle est moyenne dans la zone C.

*Photo 2 : identification des 3 zones de répartition des débris de l'appareil*

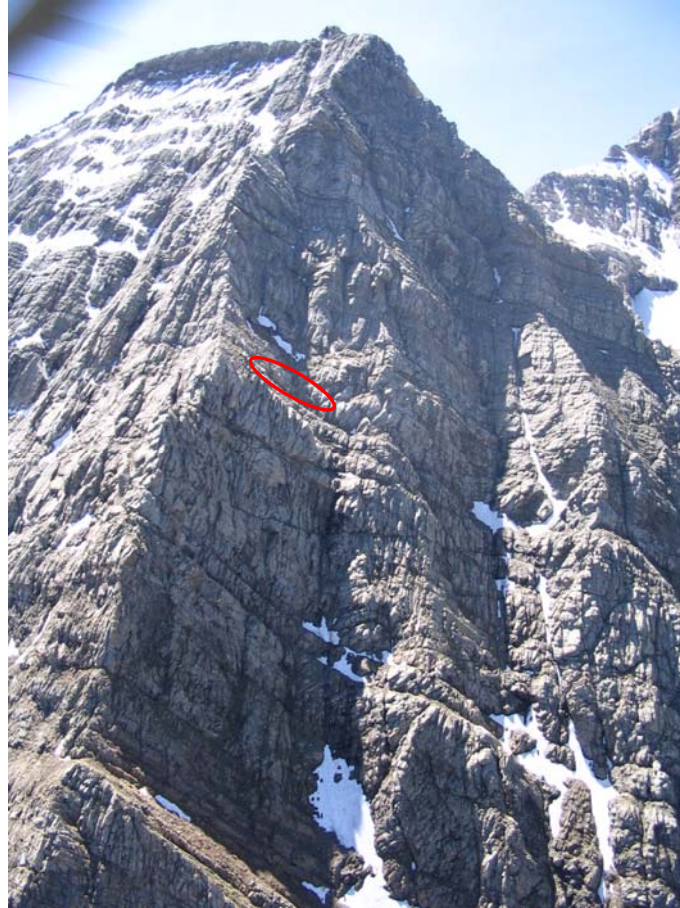
Photo 3 : positionnement de la vire sur la paroi, entre 2710 et 2750 m

Des filaments de composite des pales principales et du RAC sont retrouvés dans toute cette zone, jusqu'à une vingtaine de mètres au-dessus de la vire, sur la partie gauche de celle-ci, la paroi étant vue de face (vers l'arête).

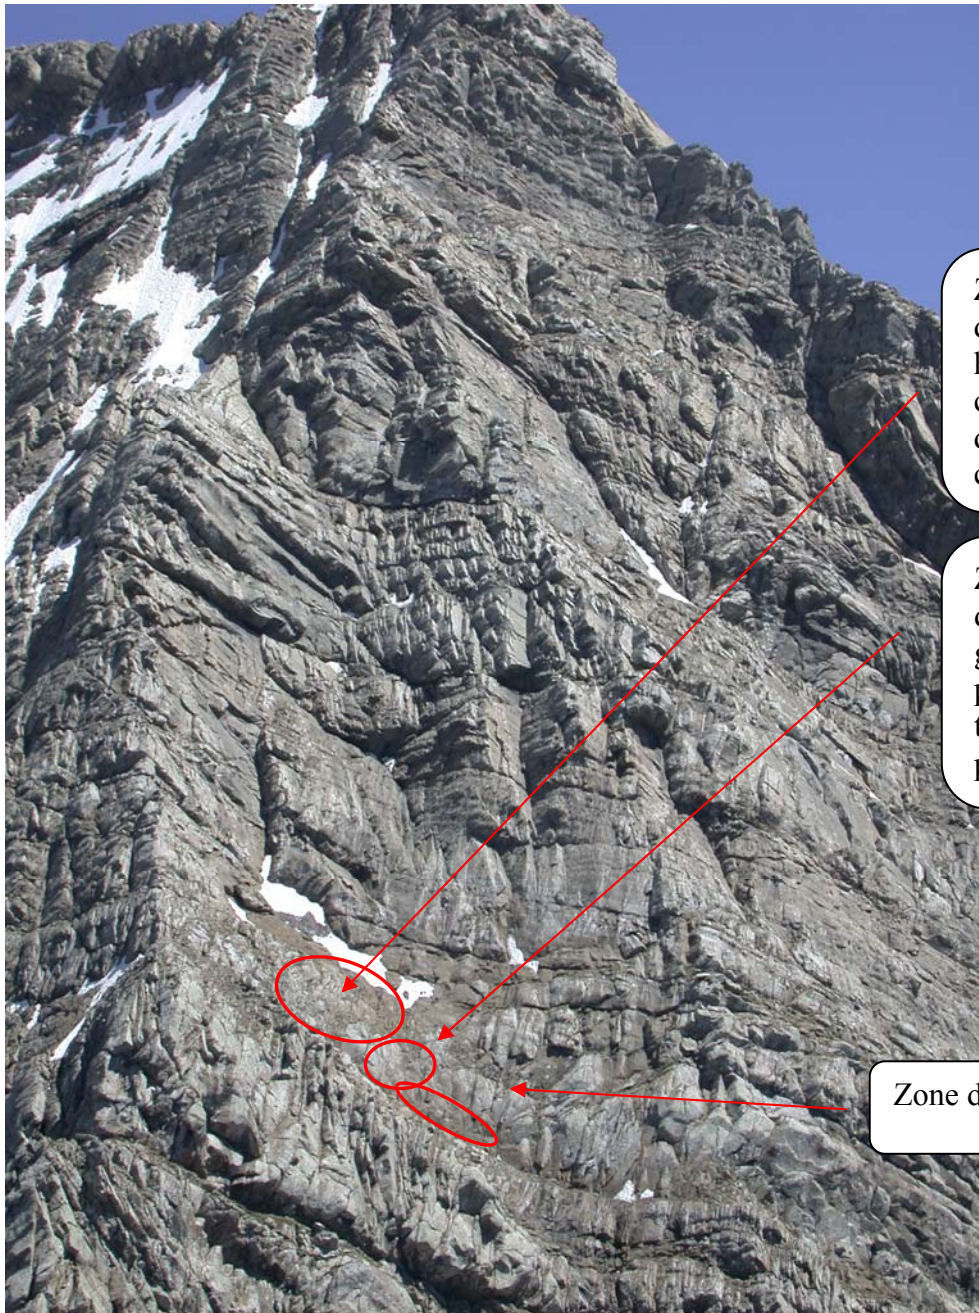
Zone de récupération des débris situés les plus hauts (filaments de composite des pales, débris de plaques composite)

Zone où sont trouvés des débris de la dérive gauche, un feu de position, un morceau de tige de plomb d'une pale principale).

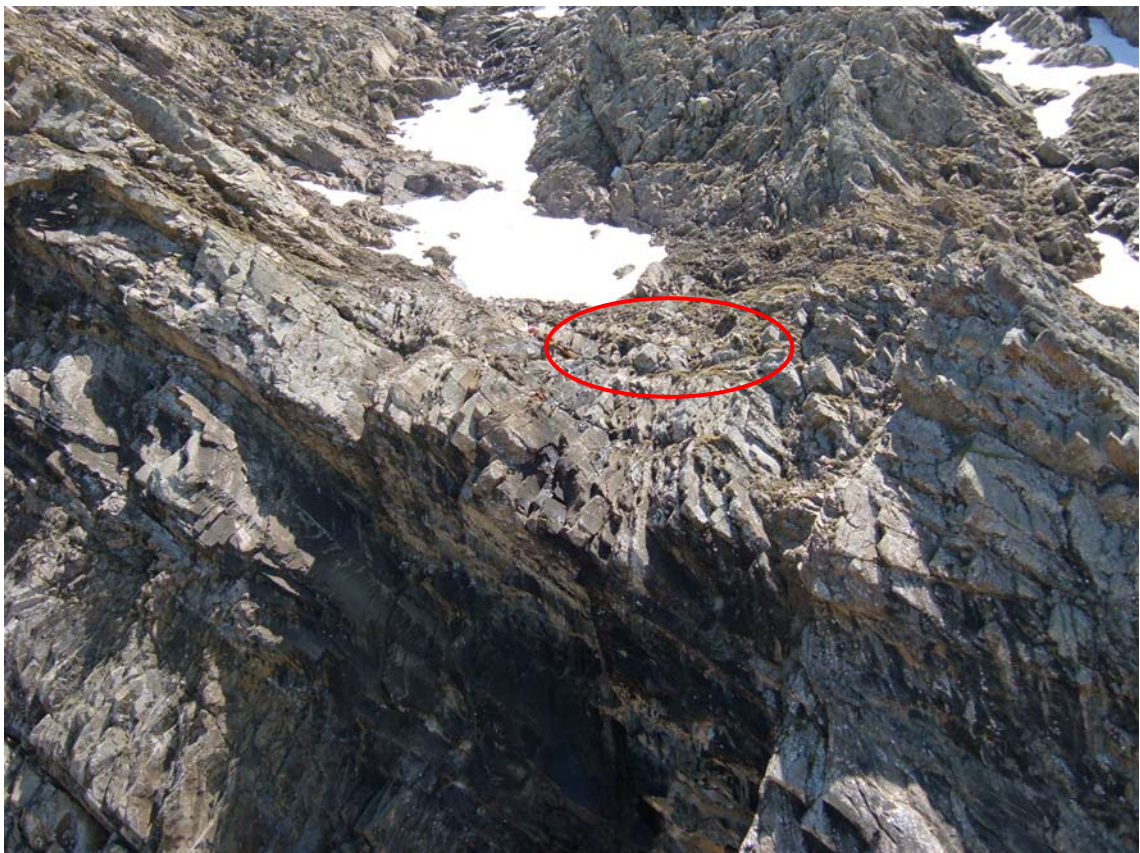
- la partie arrière de la poutre de queue, équipée de la dérive droite ;
- le treuil, équipé de sa bobine et de son support ;
- un arbre d'accouplement moteur ;
- des débris de pales principales.

*Photo 5 : positionnement des principaux débris sur le surplomb, vers 2560 m*

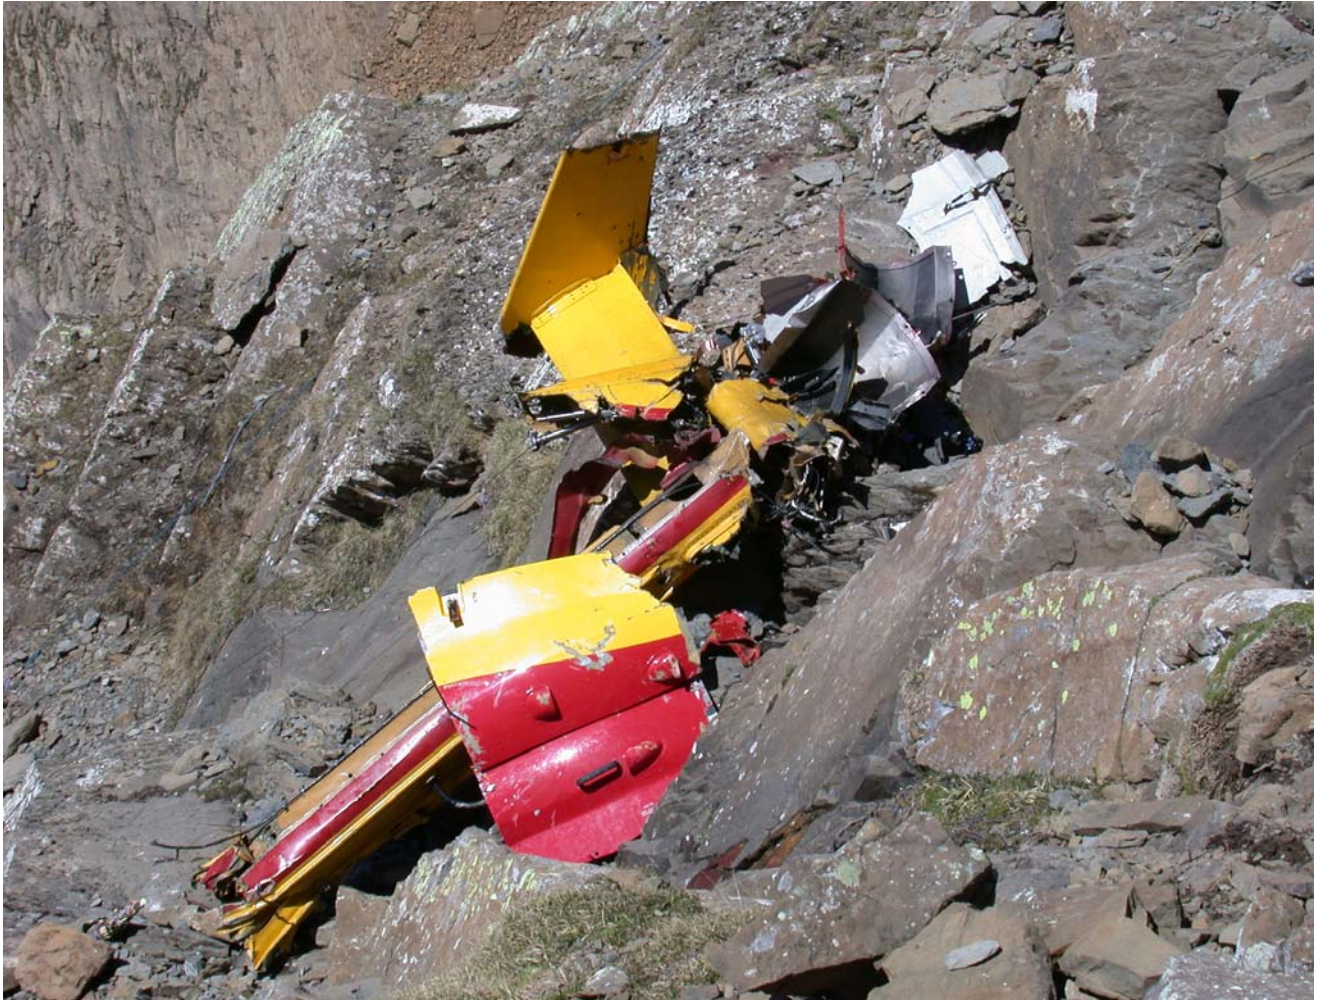
Photo 6 : débris de la poutre de queue

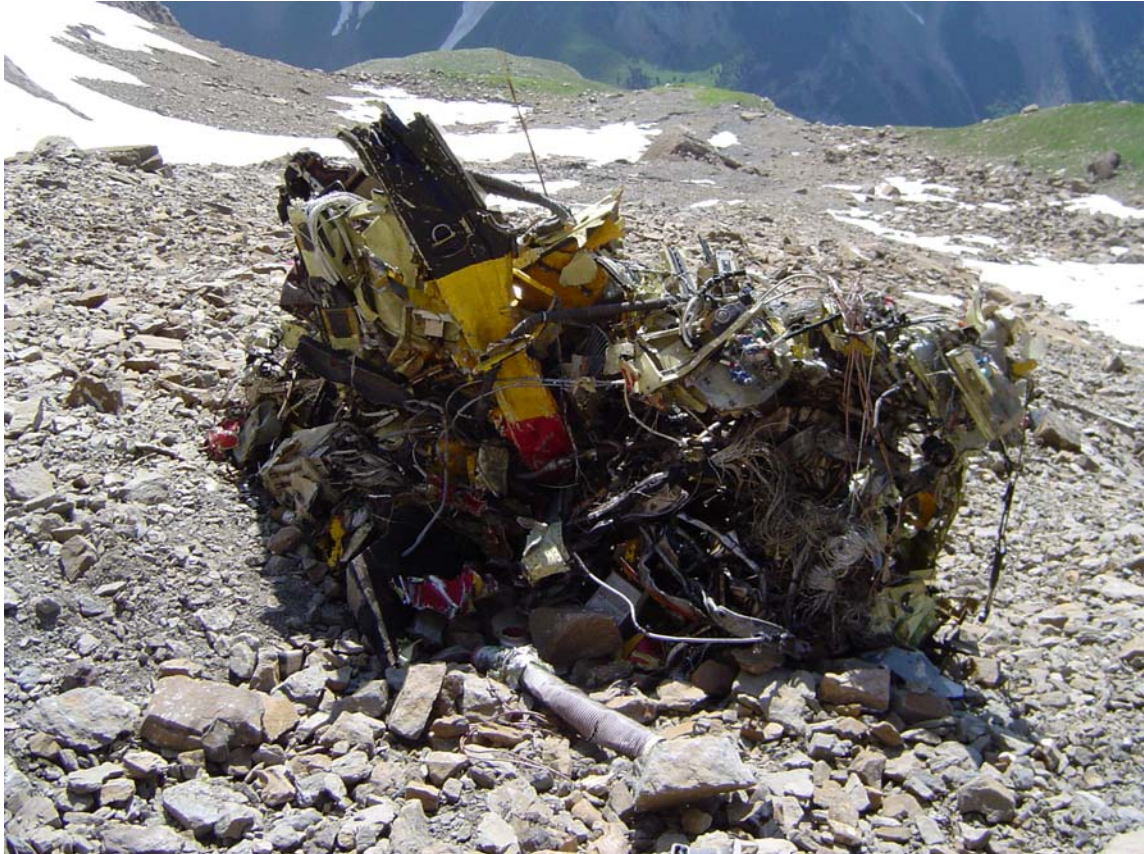
La cellule, disloquée, s'est immobilisée sur ce pierrier. La boîte de transmission principale (BTP) est liée à la cellule.

Photo 7 : débris de la cellule

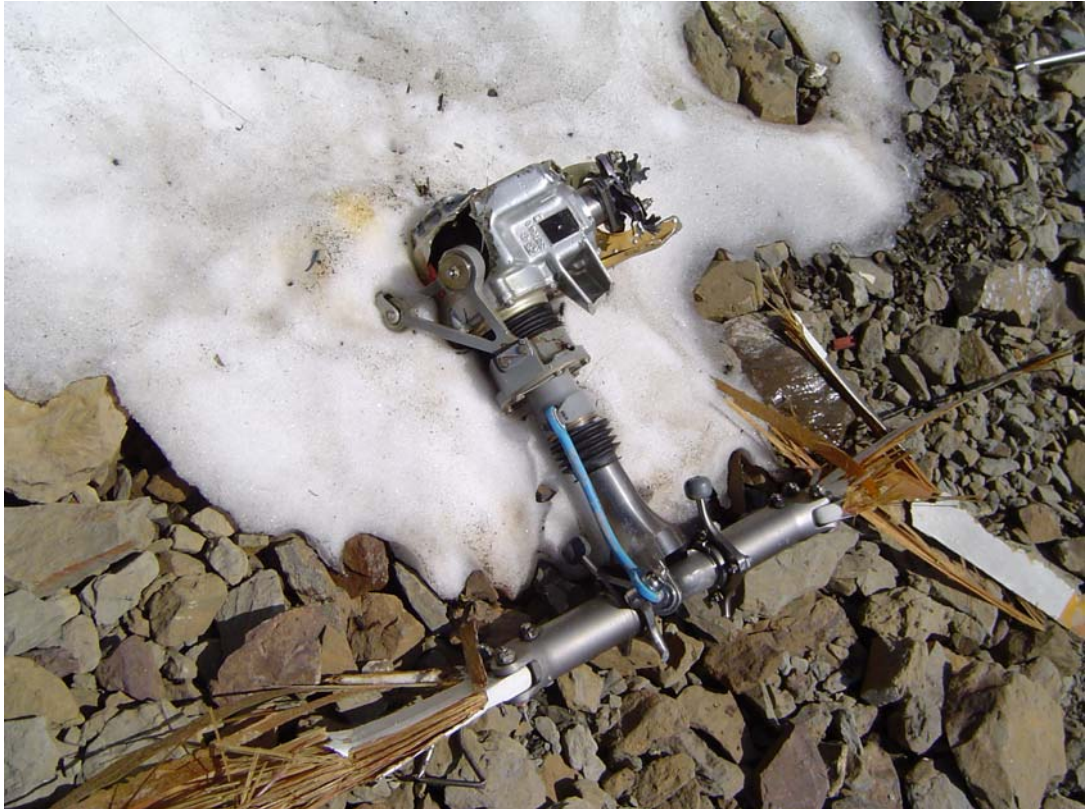
*Photo 8 : débris de la BTA et du RAC*

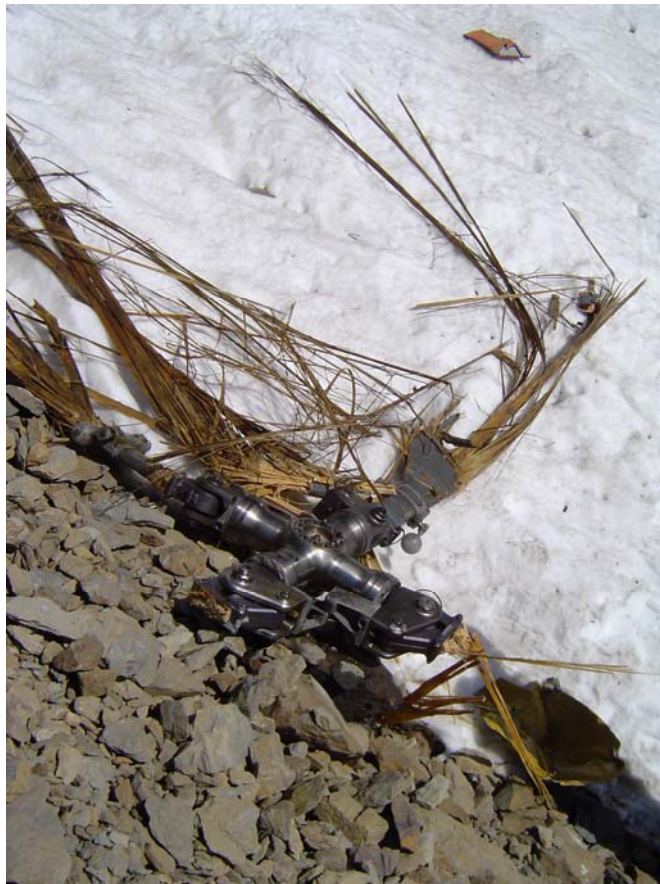
*Photo 9 : débris du rotor principal*

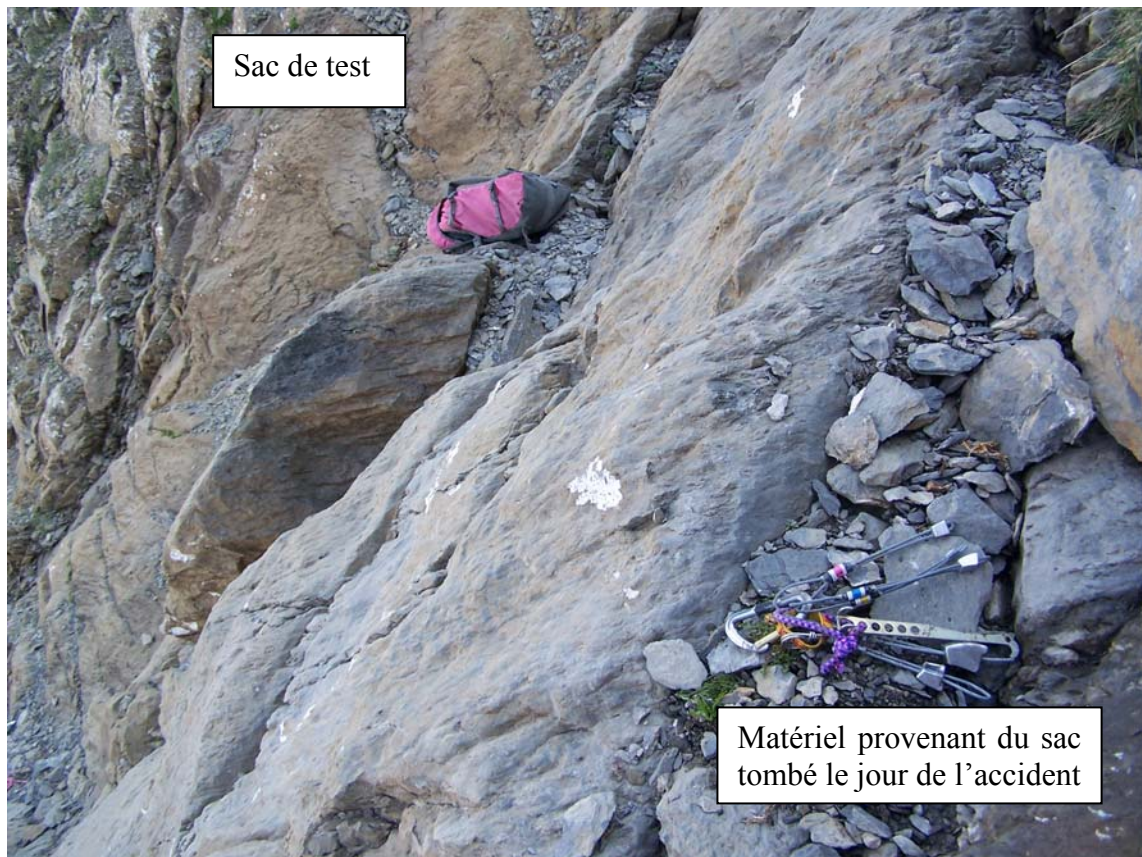
A un mètres au-dessus et deux mètres à droite du point de chute du sac de test, sont retrouvés des matériels d'escalade dont il a été déterminé qu'ils étaient dans le sac projeté le jour de l'accident.

*Photo 10 : vue du sac de test après son lancé, et des matériels provenant du sac tombé le jour de l'accident*

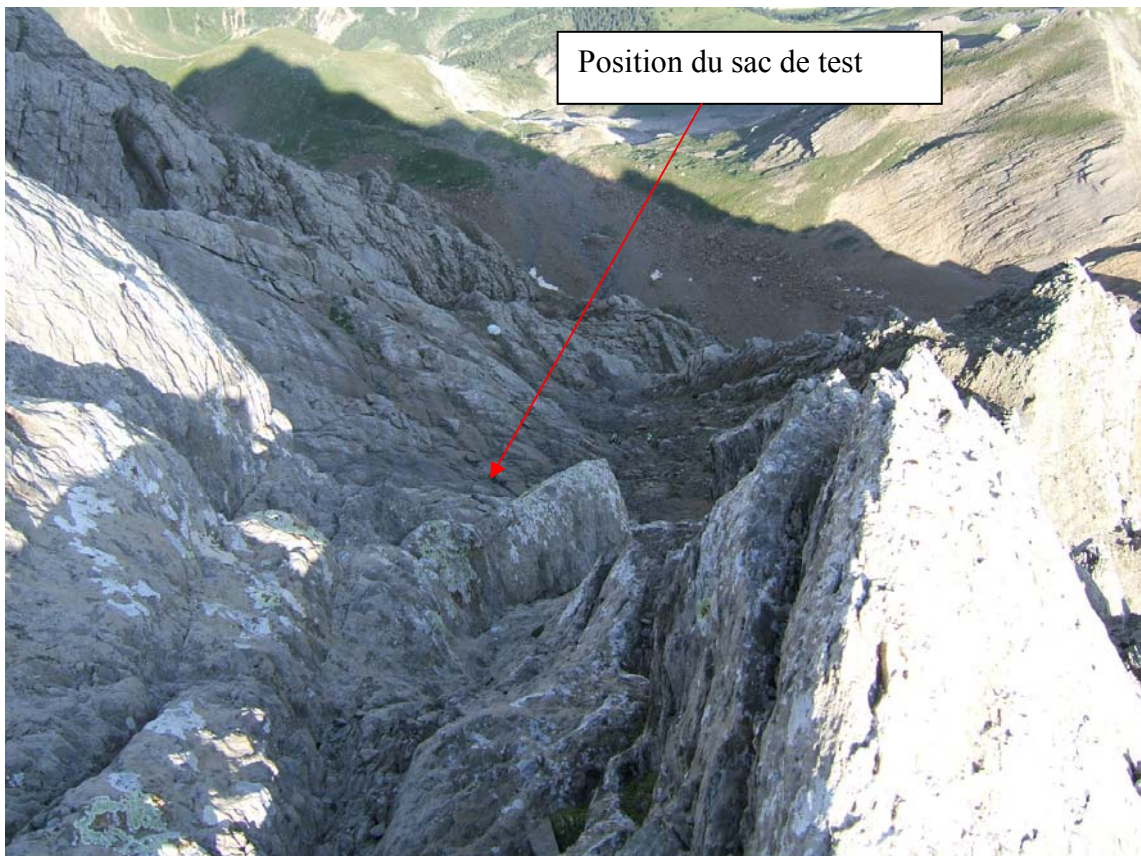
*Photo 11 : position du sac de test après son lancé, vue depuis la position de la témoin randonneuse sur l'arête*

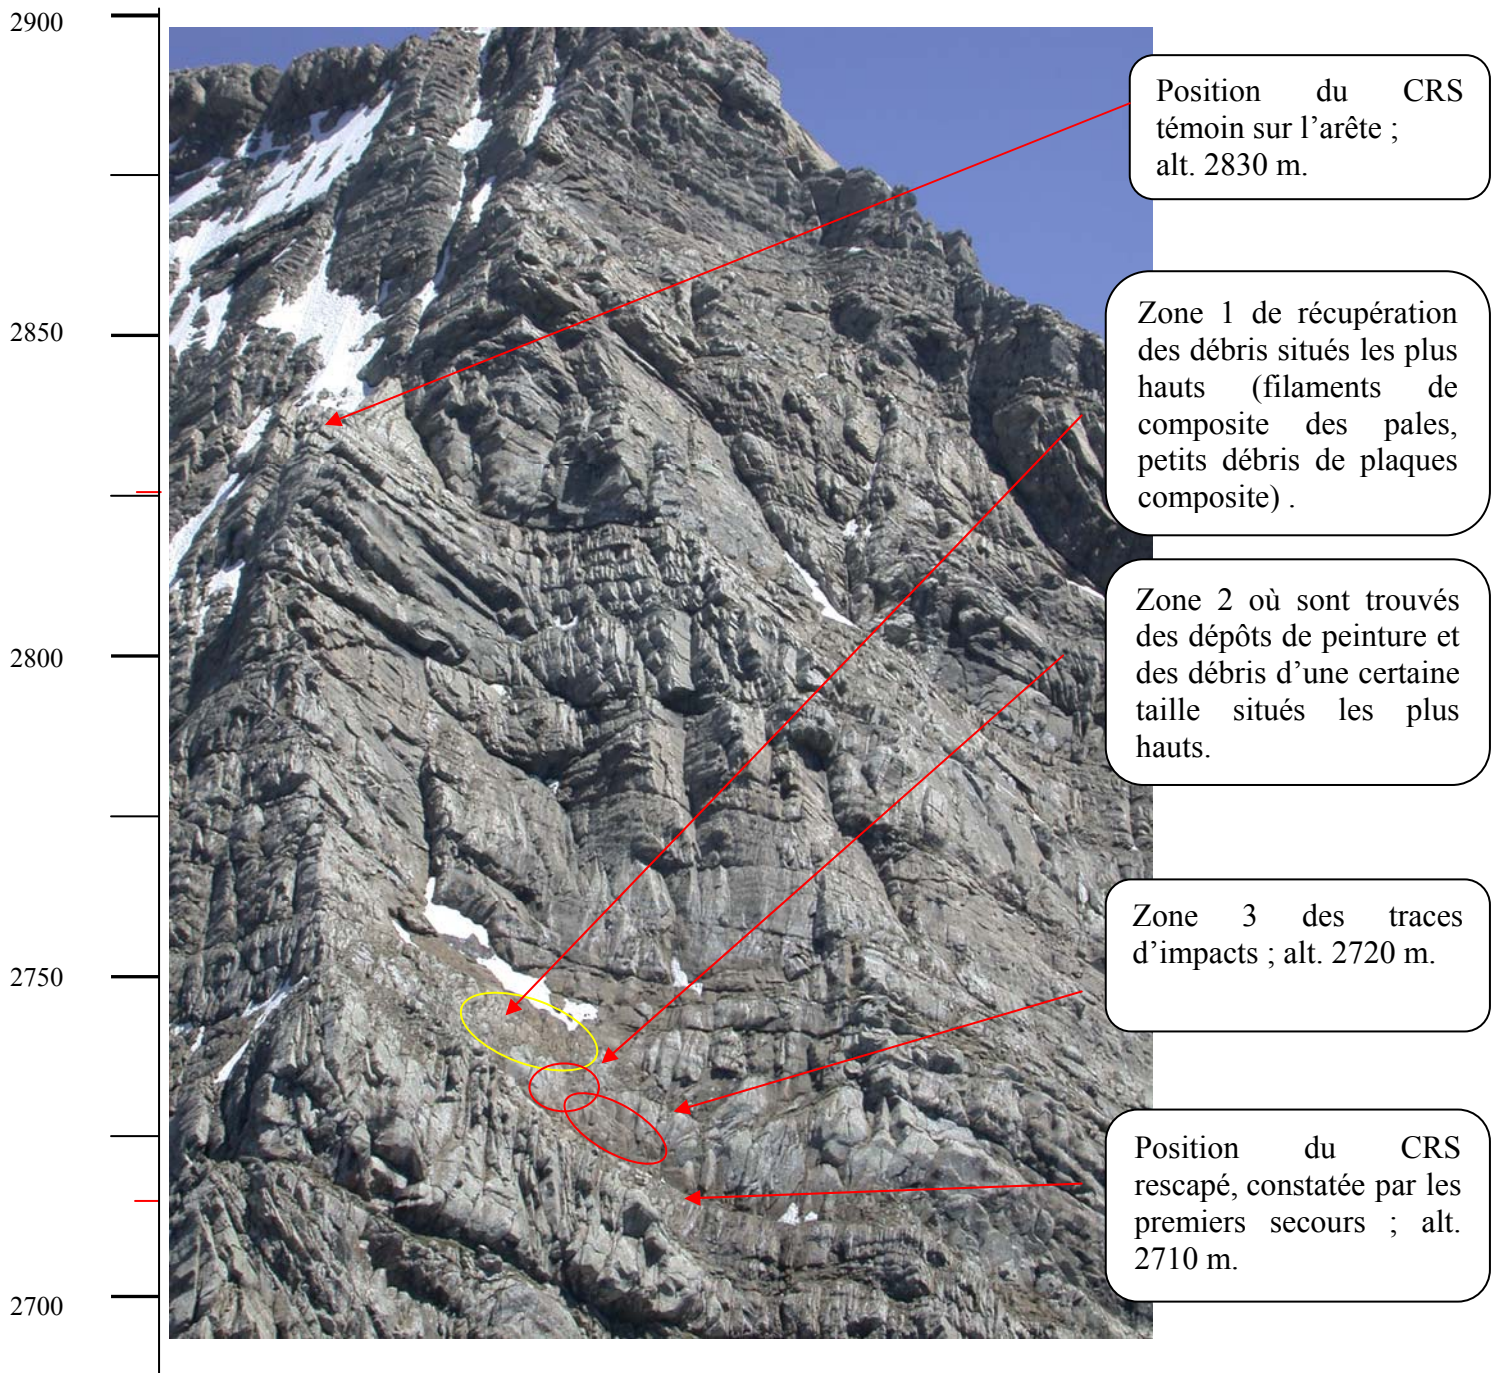
- débris de l'épave situés le plus haut dans le relief ;
- traces relevées sur le relief ;
- position du CRS survivant (témoignage des premiers secours).

*Photo 13 : positionnement des différents constats faits dans la partie haute du site*

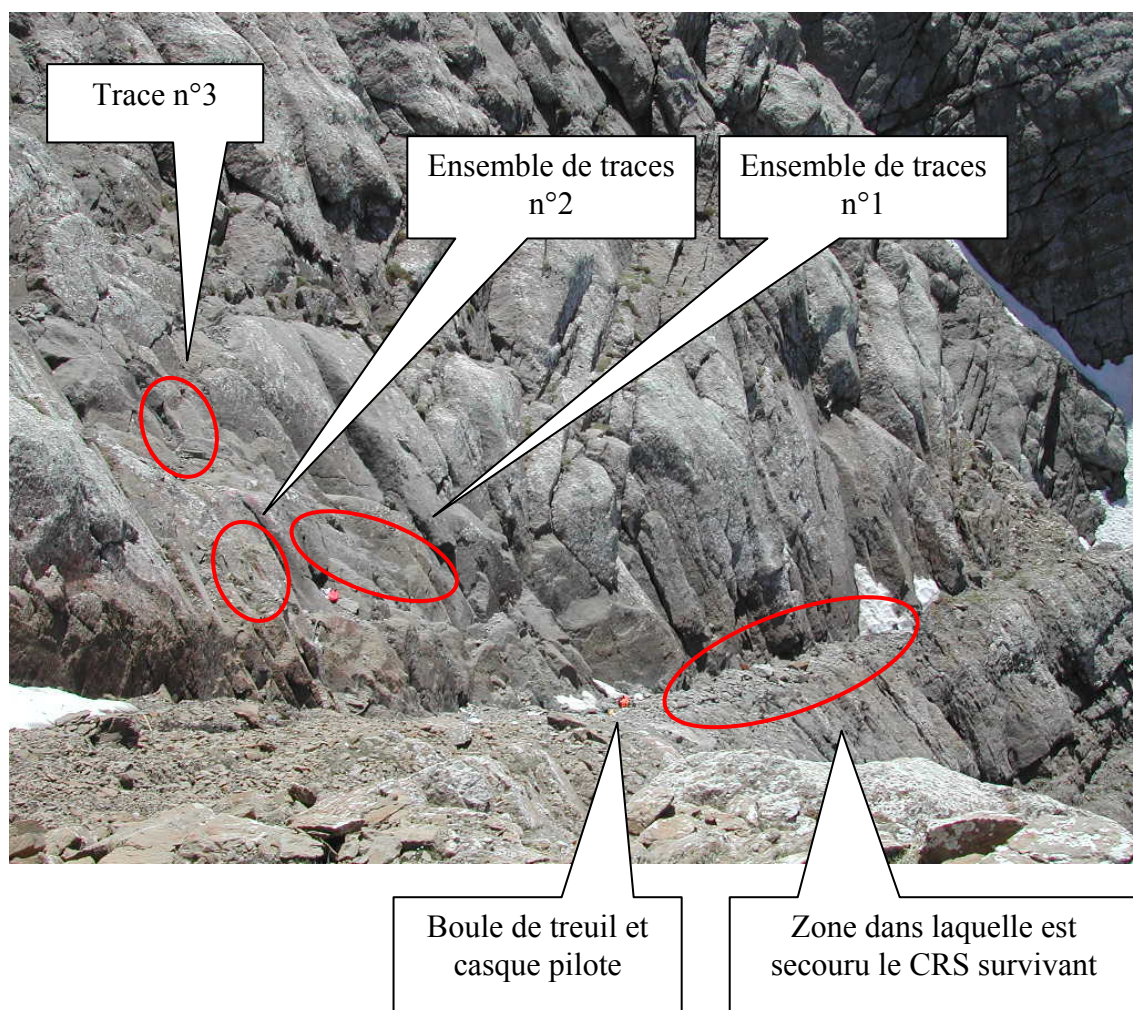
*Photo 14 : positionnement des différents constats : zoom sur la partie droite de la vire*

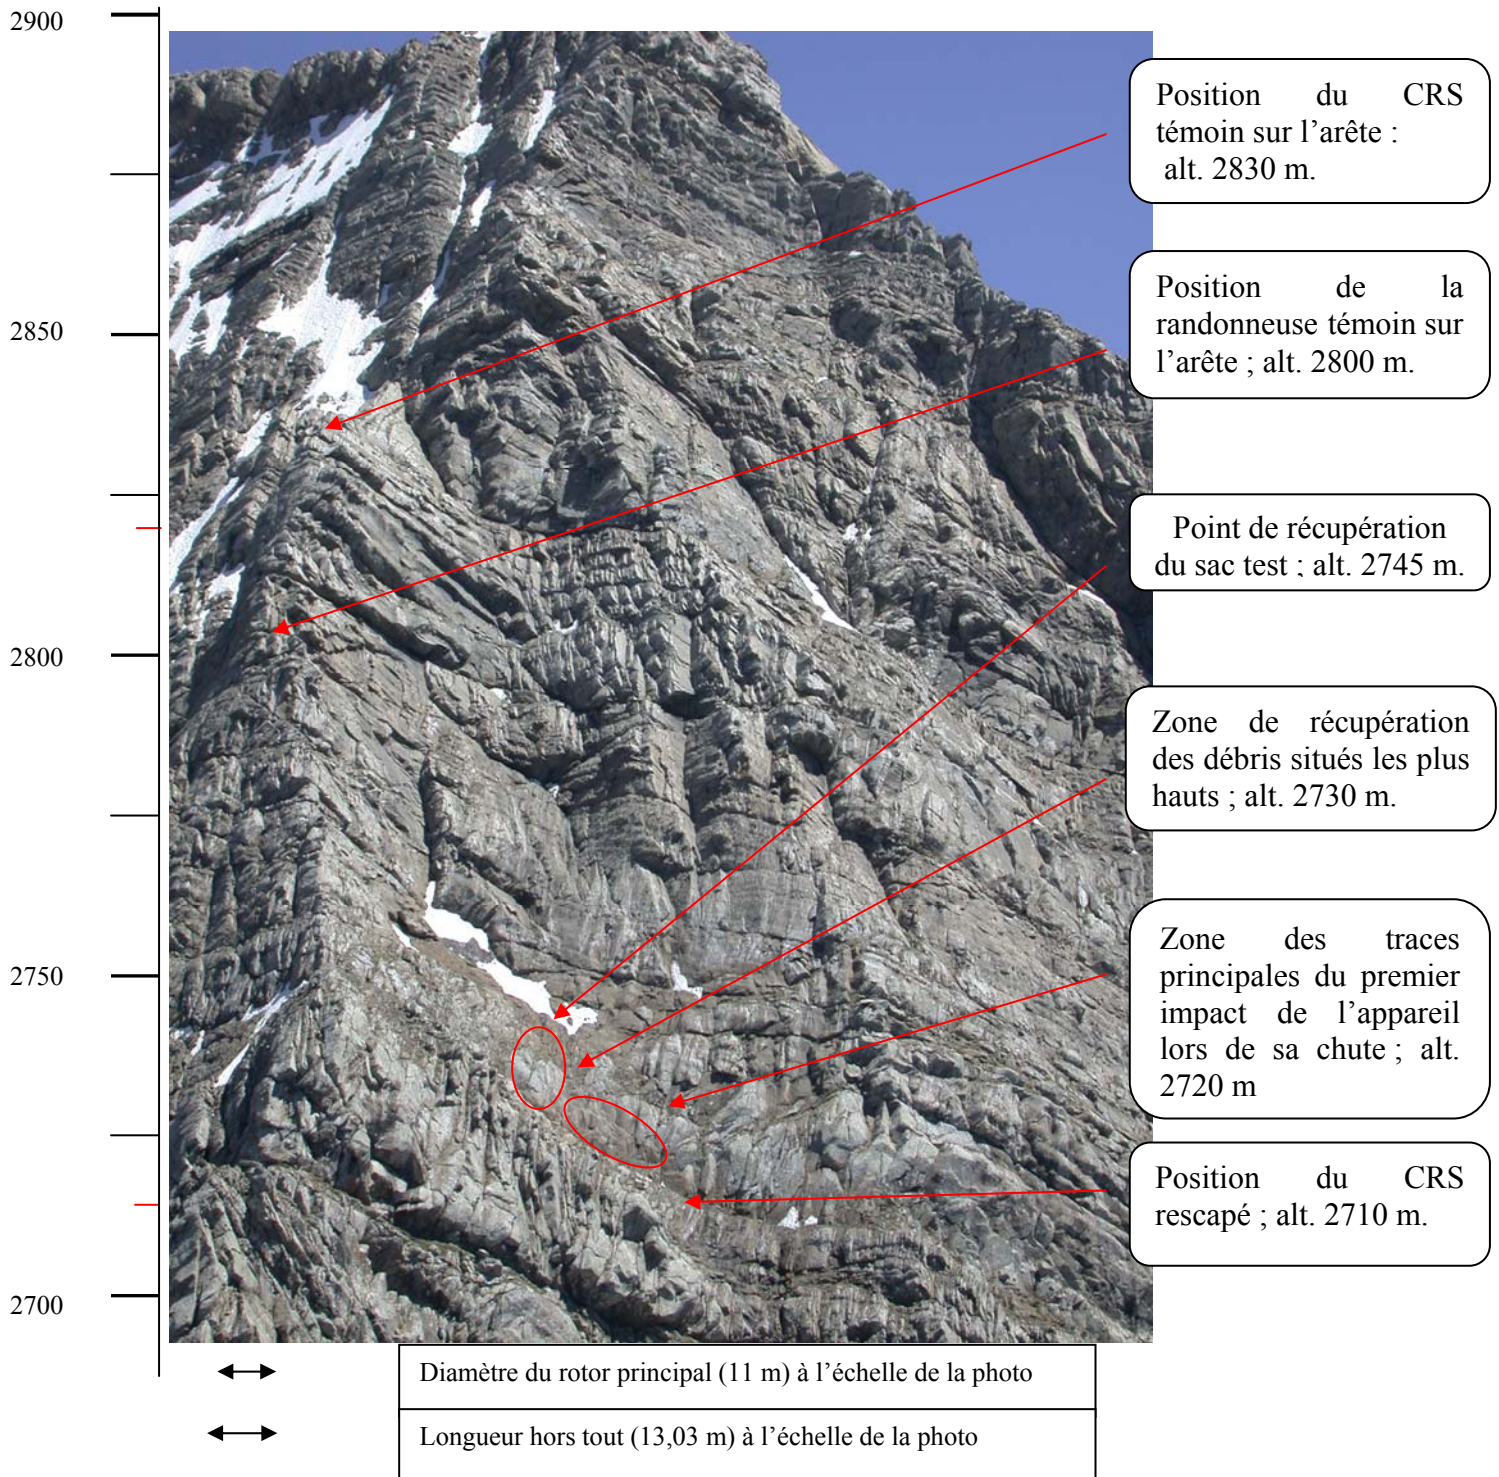
- la position des témoins visuels situés sur l'arête (le chef de poste et la randonneuse) ;
- le point de récupération du sac de test ;
- la zone la plus haute dans laquelle des débris de l'appareil ont été retrouvés ;
- la zone dans laquelle les traces d'impact avec la paroi situées les plus hautes ont été constatées ;
- la position du CRS rescapé au moment de l'arrivée des premiers secours.

*Photo 15 : récapitulatif des données recueillies sur la partie haute du site de l'accident*

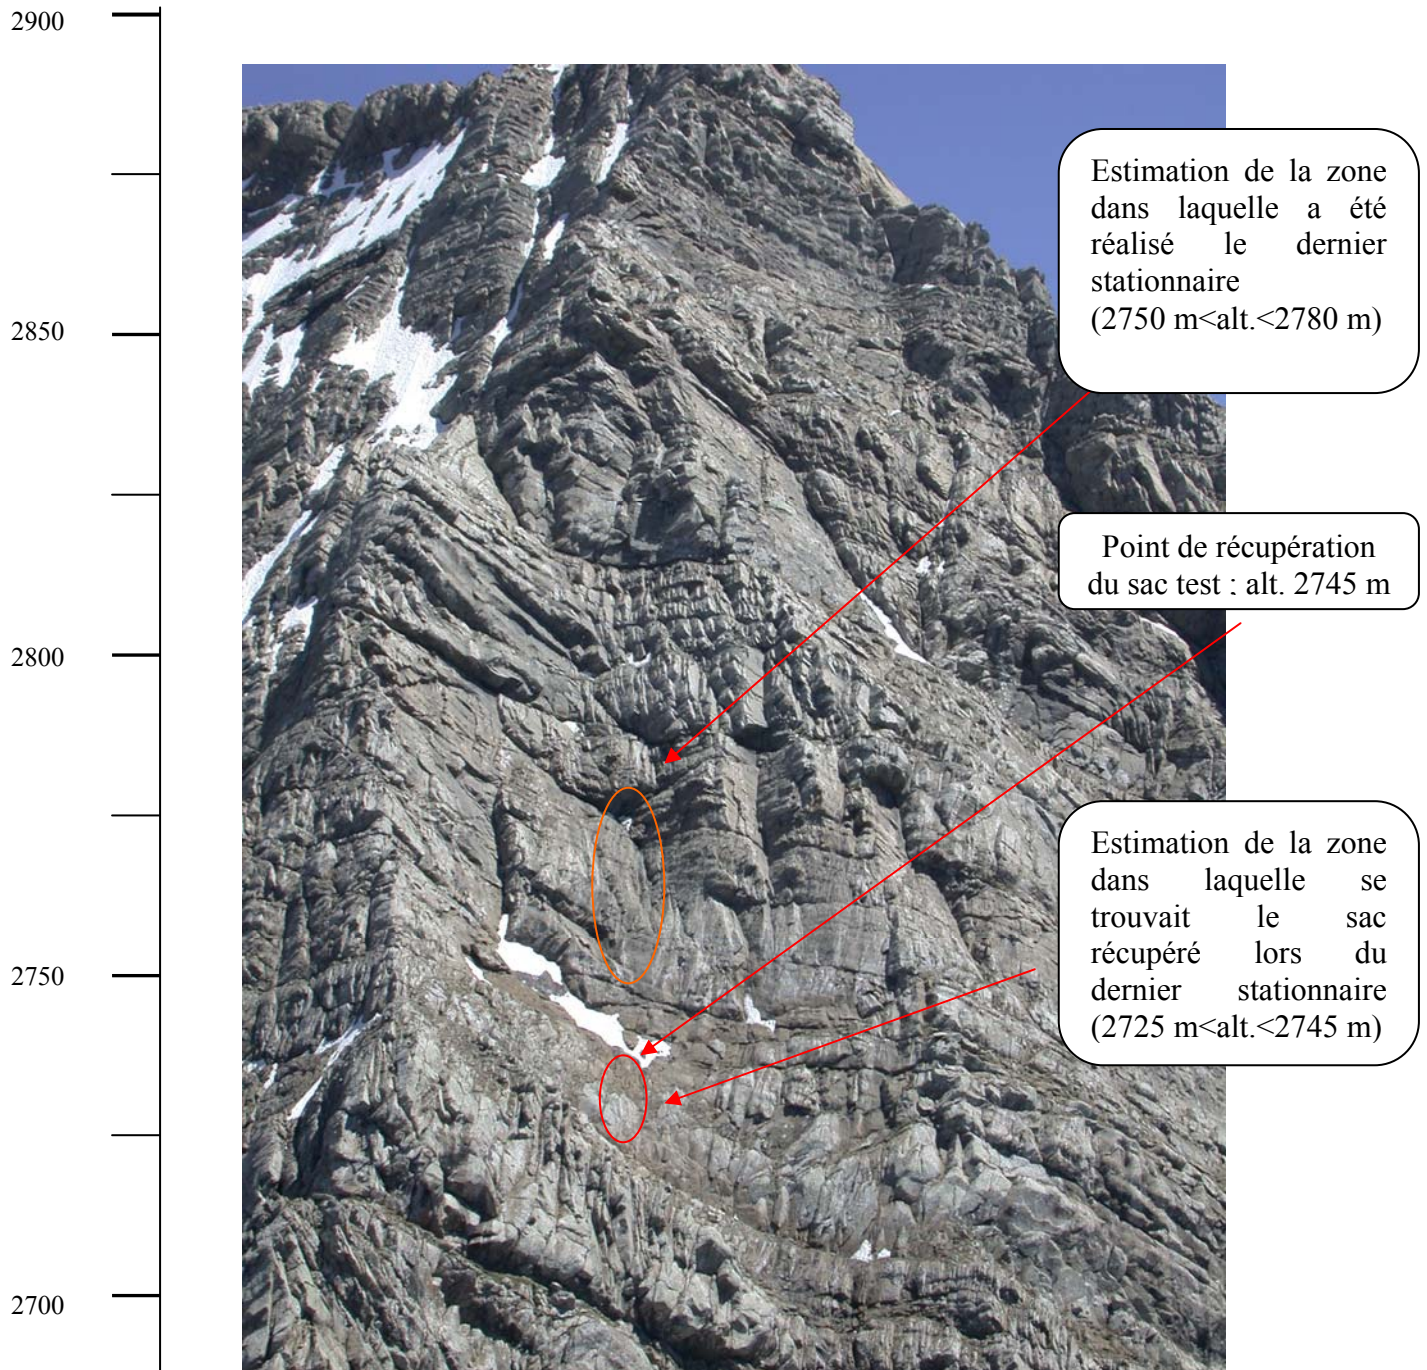
La zone dans laquelle est réalisé le dernier stationnaire est représentée par le cercle orange sur la photo n°16. Elle est située sensiblement au milieu d'un secteur de forme concave.

*Photo 16 : estimation de la zone dans laquelle a été réalisé le dernier stationnaire*

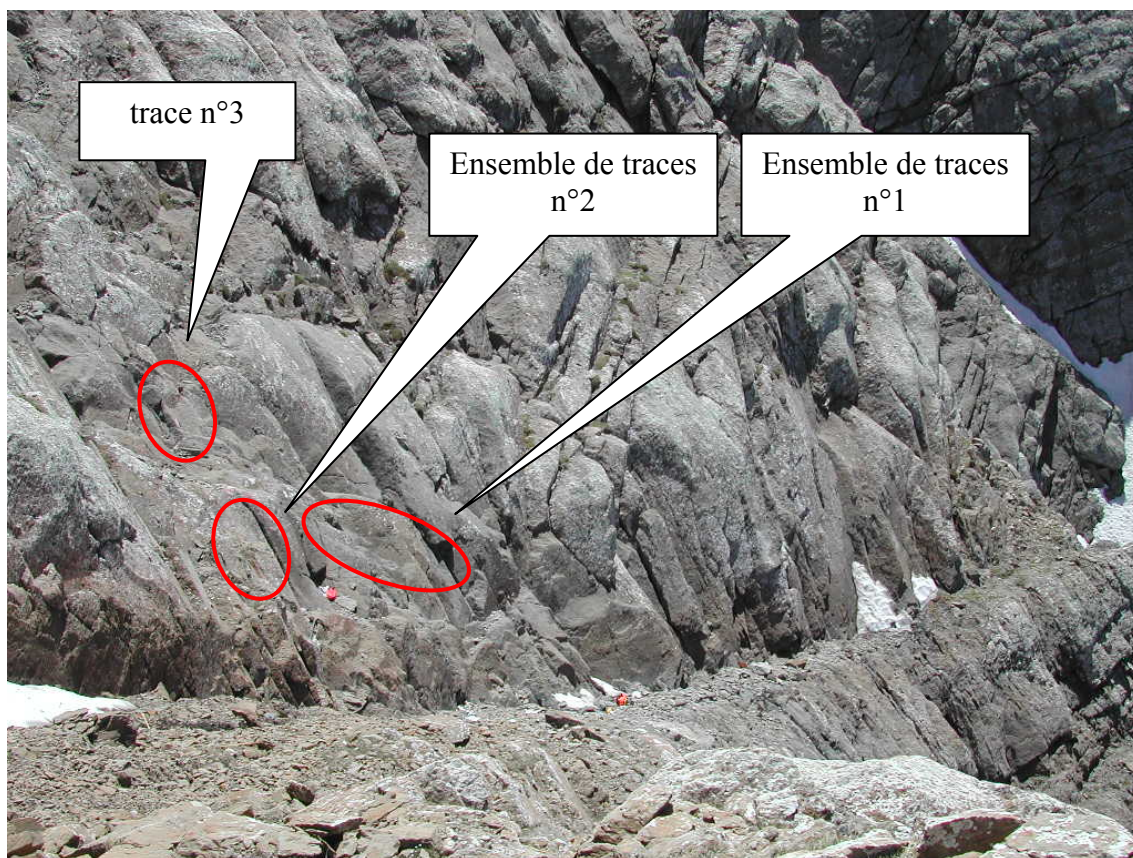
- les ensembles de traces n°1 et 2 ont été constatés le jour de l'évènement. Elles sont situées à l'altitude de 2720 m, à une cinquantaine de mètres à droite de l'arête, entre deux et trois mètres au-dessus de la vire ;
- la trace n°3 a été constatée le 23 juin 2006. Elle est située à sept mètres au-dessus de l'ensemble de traces n°2.

*Photo 18 : positionnement des traces par rapport à la vire*

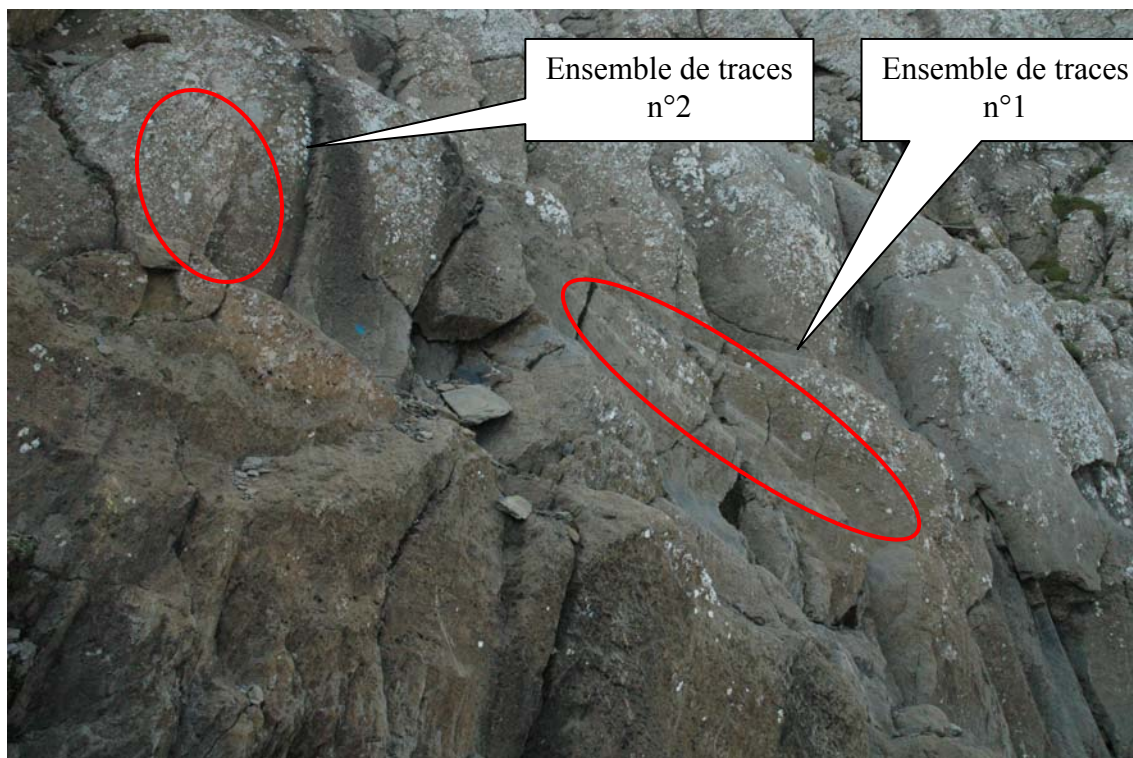
*Photo 19 : positionnement des plus grandes traces*

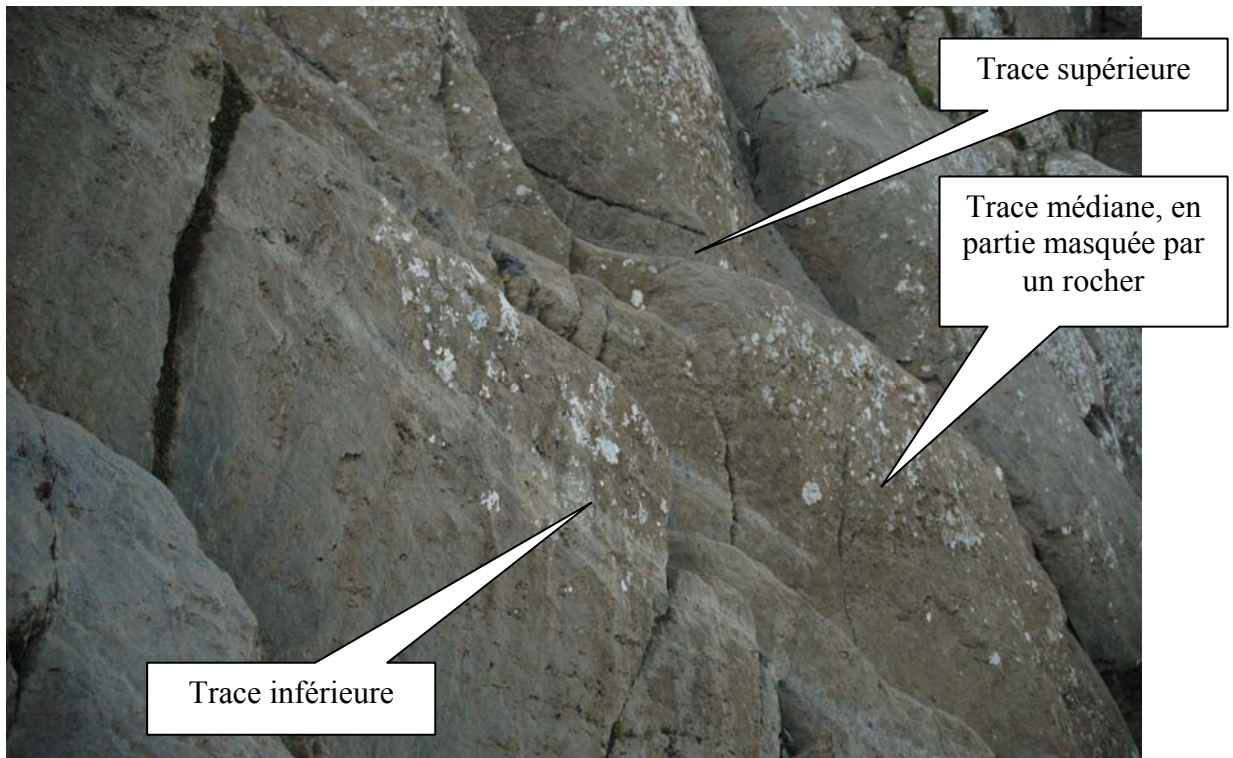
- Trace supérieure - trace médiane : 25 à 30 cm ;
- Trace médiane – trace inférieure : 35 à 45 cm.

Ces trois traces ne sont pas situées dans le même plan vertical : la trace inférieure est située sur des rochers au premier plan, puis les deux autres traces sont en arrière-plan.

*Photo 20 : identification des 3 traces de l'ensemble n°1*

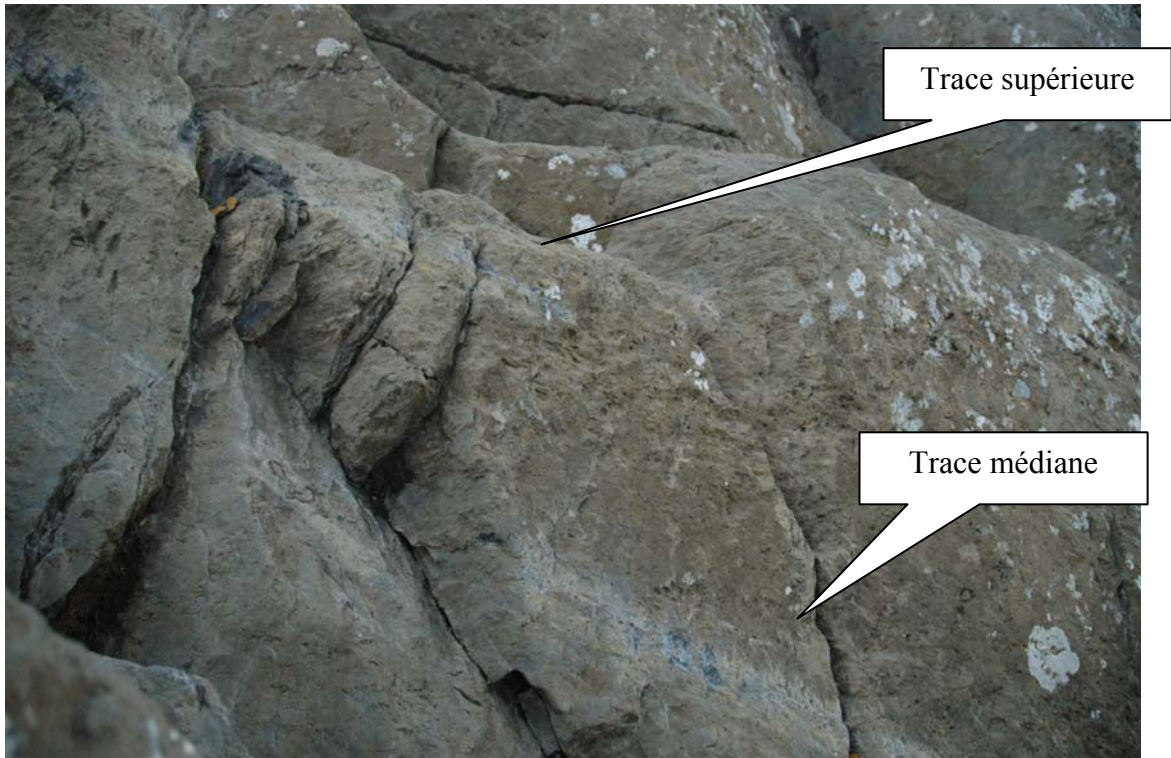
*Photo 21 : zoom sur 2 traces de l'ensemble n°1*

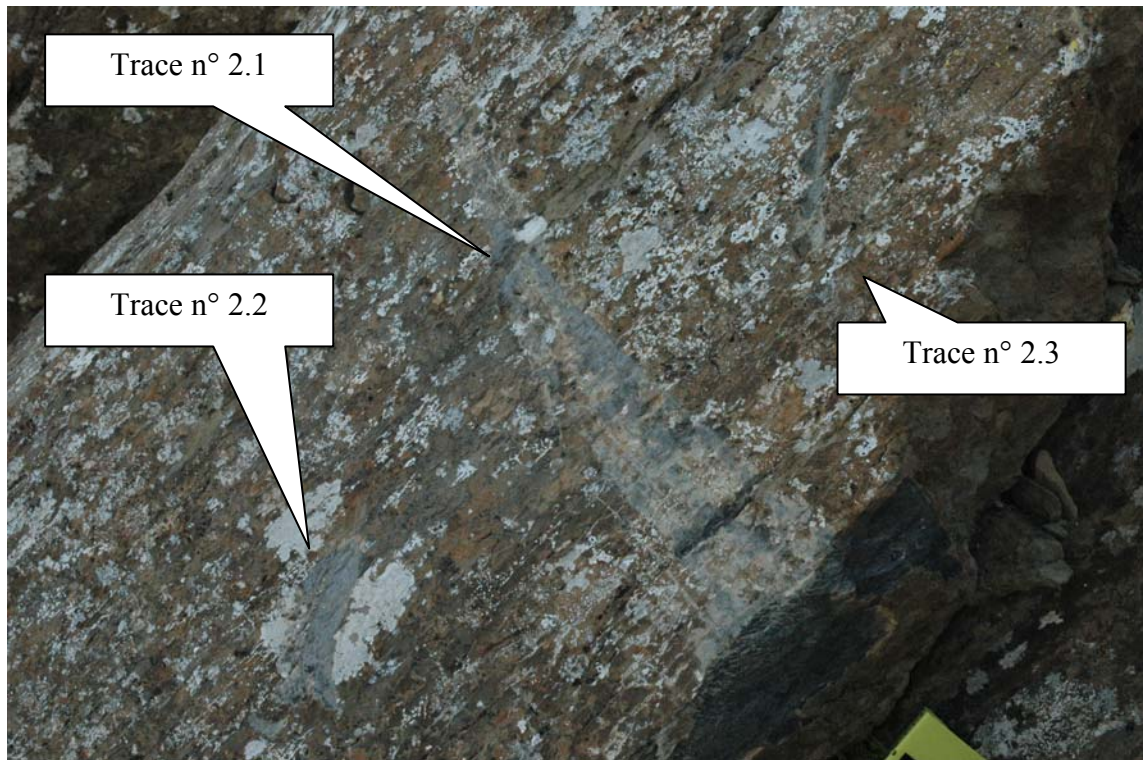
- une trace 2.1 d'une longueur d'environ 1,50 m, inclinée à environ 75°, et qui s'évase du haut vers le bas ;
- de part et d'autre de cette dernière, deux traces 2.2 et 2.3, quasi-verticales.

*Photo 22 : identification des trois traces de l'ensemble n°2*

Des dépôts de peintures rouge et jaune sont constatés à proximité de ces traces.
