# BEAD-air

## RAPPORT PUBLIC D'ENQUÊTE TECHNIQUE

# BEAD-air-S-2006-013-A

<b>Date de l'événement</b>	<b>le 05 juin 2006</b>
<b>Lieu</b>	<b>Massif de l'Astazou (Hautes-Pyrénées)</b>
<b>Type d'appareil</b>	<b>Hélicoptère BK117 C2</b>
<b>Immatriculation</b>	<b>F-ZBPB, n°9007</b>
<b>Organisme</b>	<b>Direction de la défense et de la sécurité civiles</b>
<b>Unité</b>	<b>Base Hélicoptères de Pau</b>

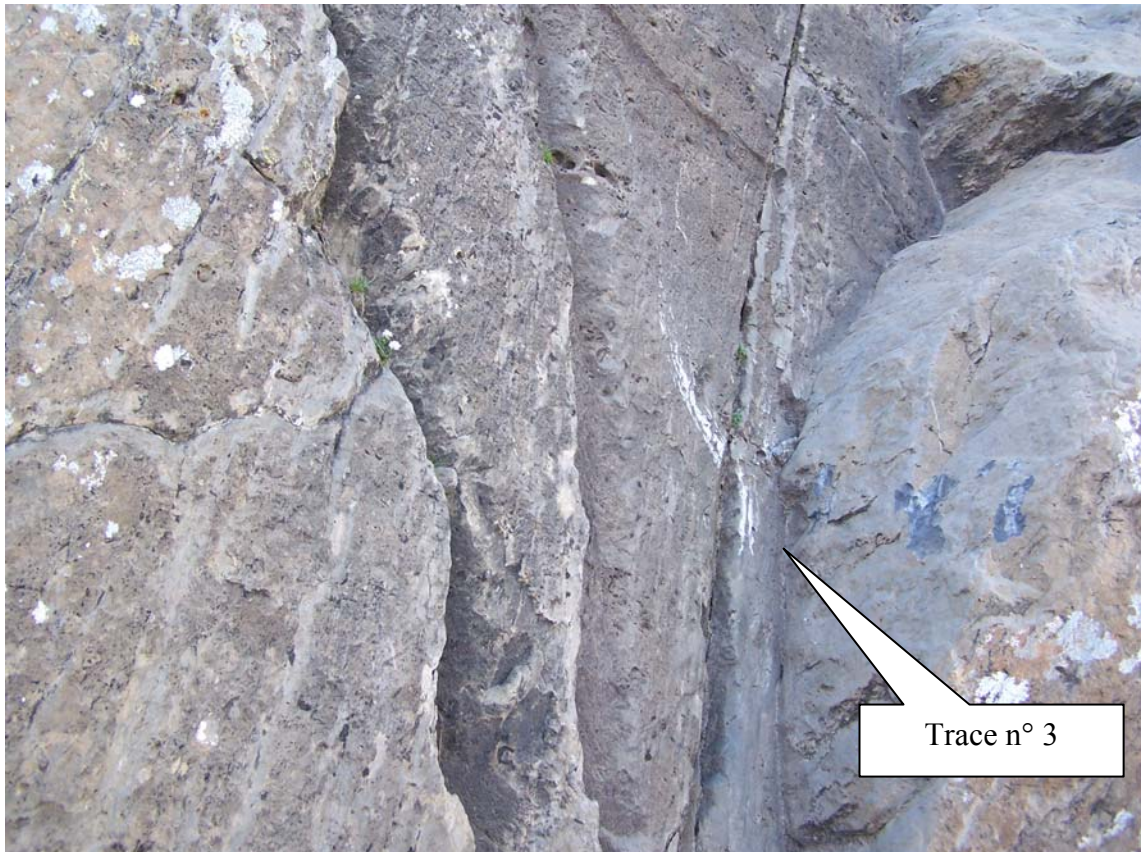
Cette trace est constituée d'une marque blanchâtre quasi-verticale. Elle est située à sept mètres au-dessus de l'ensemble de traces n°2. Des éclatements de roche sont constatés entre dix et quarante centimètres de cette trace. Des dépôts de peinture jaune et rouge sont également visibles à gauche de cette trace.

*Photo 23 : trace n°3*
