Bureau Enquêtes Accidents Défense

RAPPORT FINAL D'ENQUETE TECHNIQUE

**EVENEMENT
S – 2003 – 001 - I**

Type : Alouette III – SA 316 B - Artouste III BF1

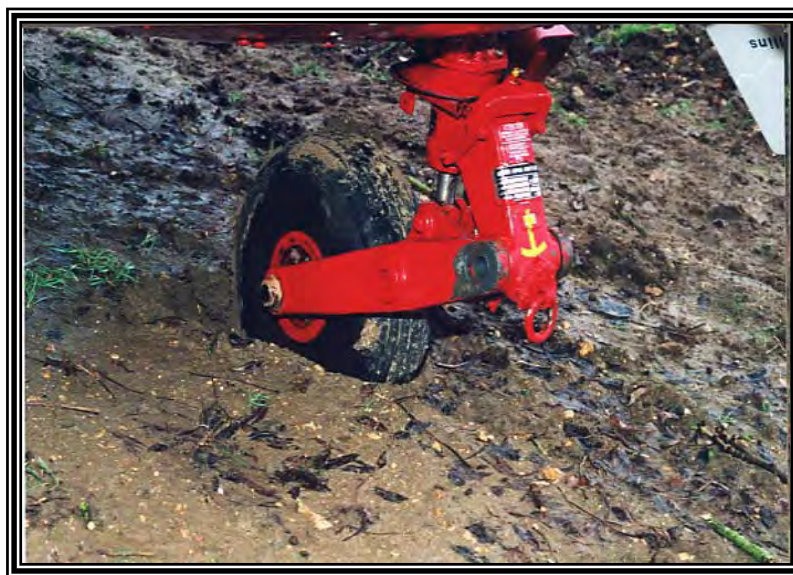
Le terrain était détrempé et boueux.

Le train d'atterrissage s'y est donc enfoncé d'environ 15 centimètres de profondeur.

Enfoncement de la roue avant au deuxième poser

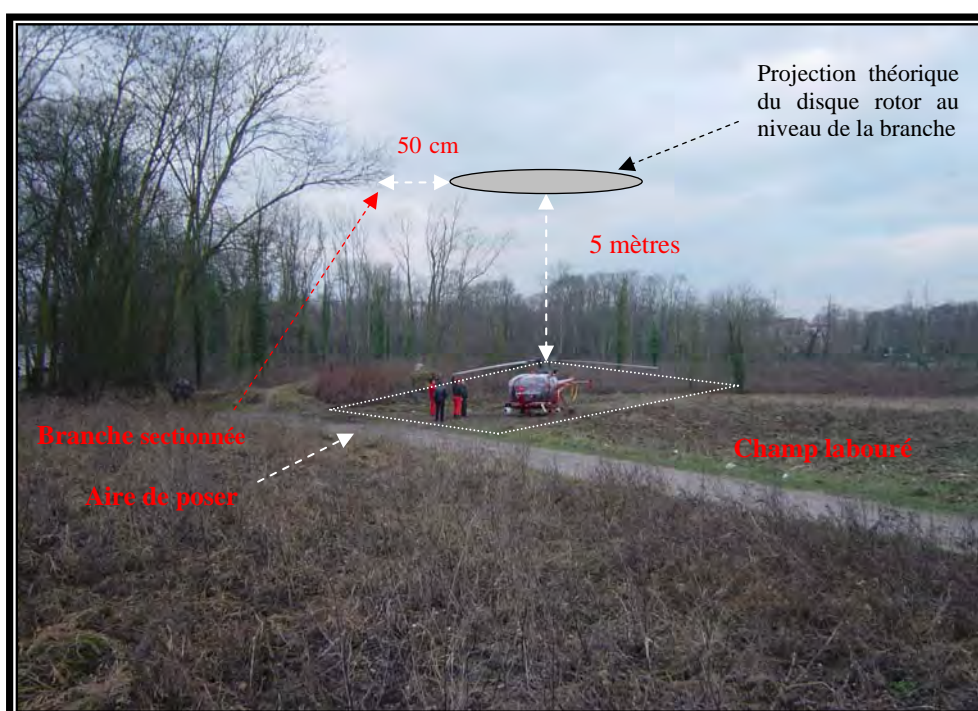
L'appareil a laissé sur le sol l'empreinte de ses trois roues. A partir de ces traces, des mesures ont été réalisées sur le terrain pour matérialiser au sol les dimensions du disque rotor. La projection, dans un plan vertical, de ce disque rotor théorique, à partir de sa position initiale, appareil au sol, jusqu'au niveau de la branche sectionnée, montre que la distance entre le bout de pale et l'extrémité de cette branche est de 50 centimètres (cm).

La longueur du morceau de branche sectionnée a été estimée à 1 mètre. **De ce fait, le disque rotor était surplombé par un morceau de branche d'environ 50 cm.**

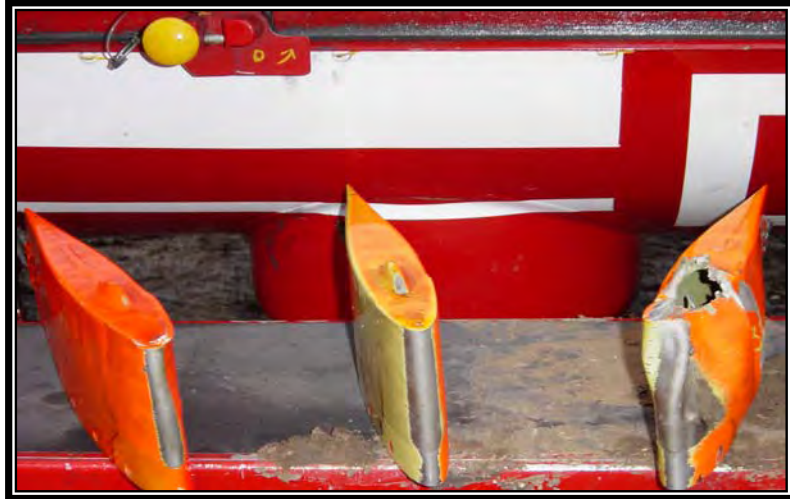
- Les trois saumons de pales principales sont détériorés dont l'un est complètement déformé et perforé.
- Deux pales du rotor principal sont légèrement marquées au niveau de l'intrados.
- Une des pales du rotor anti-couple est perforée au niveau de l'extrados.
- La dérive verticale est légèrement marquée sur son côté droit.
- Les masselottes d'une pale ont pivoté sur leur axe.

Trois saumons de pales détériorés

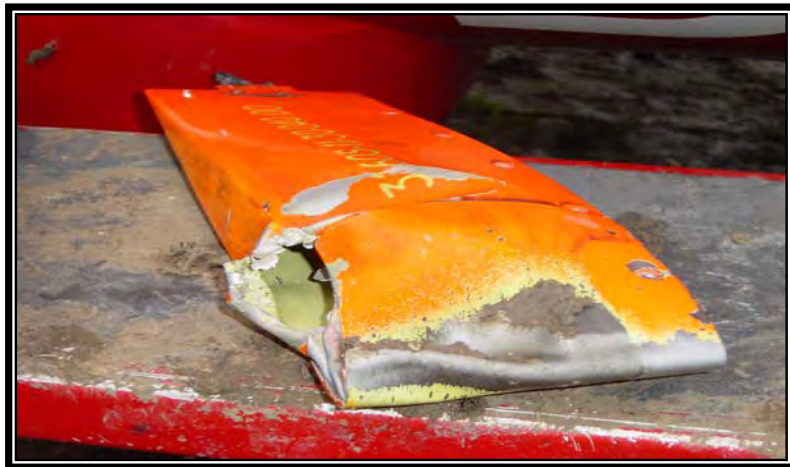
Saumon le plus détérioré

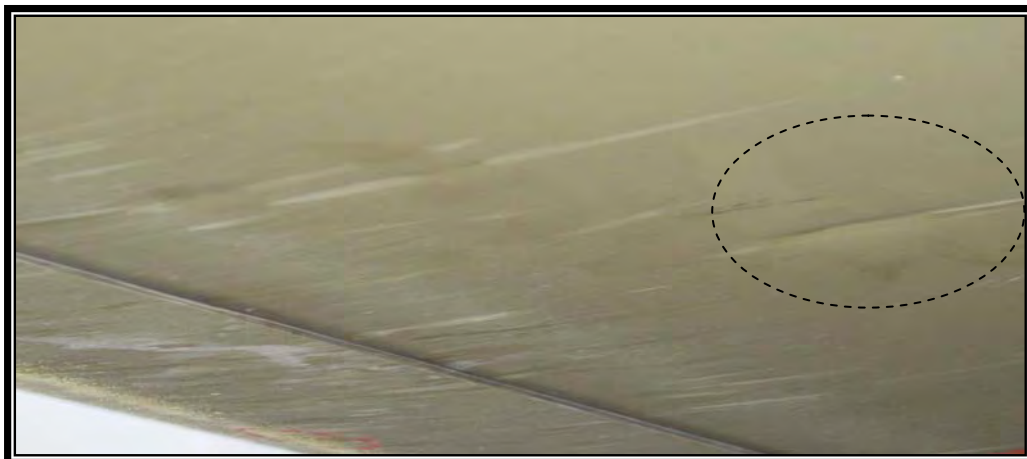
Pale principale marquée

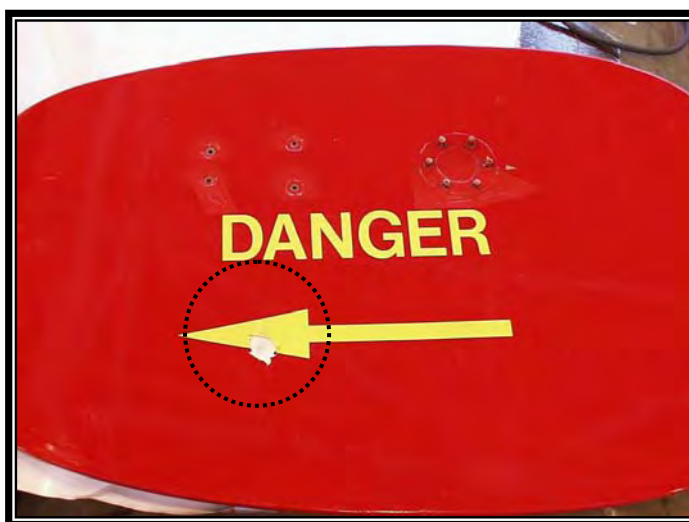
Impact sur la dérive droite

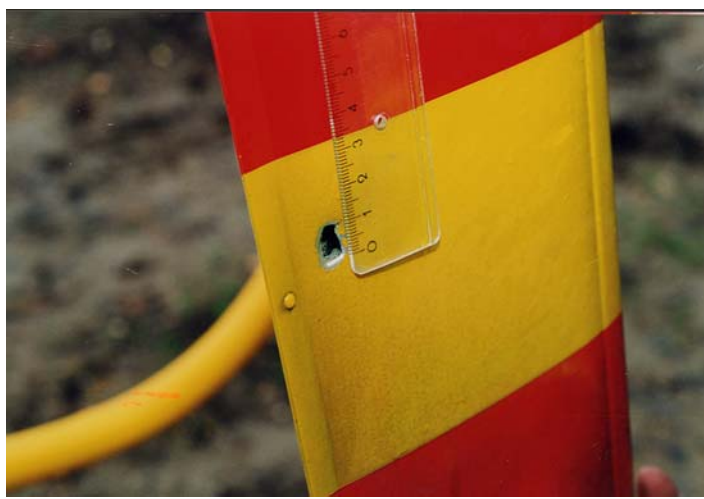
Pale du rotor anticouple perforée

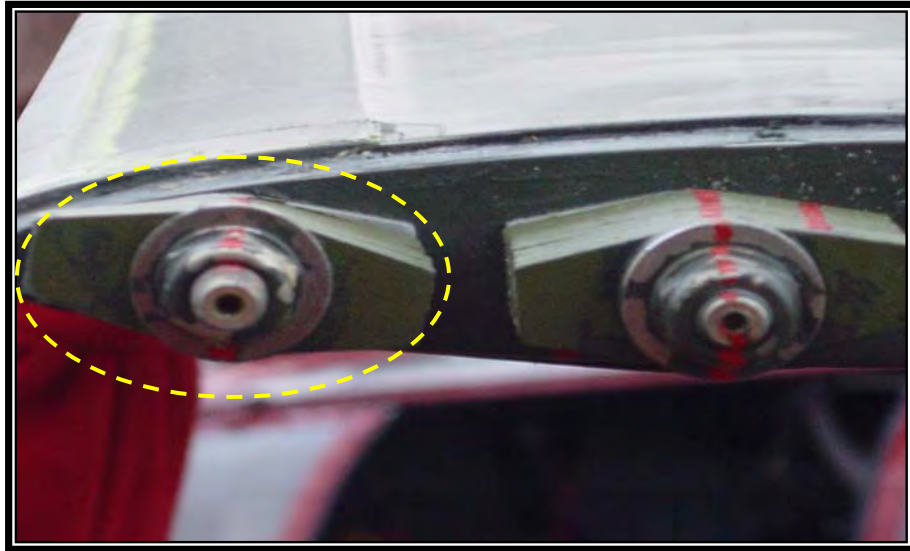
Les masselottes en bout de pale ont pivoté
