Bureau enquêtes accidents Défense

RAPPORT PUBLIC D'ENQUETE TECHNIQUE

BEAD-A-2004-003-I

- Type : Mirage F1 CR**
- Immatriculation : n° 608 F-UIING**

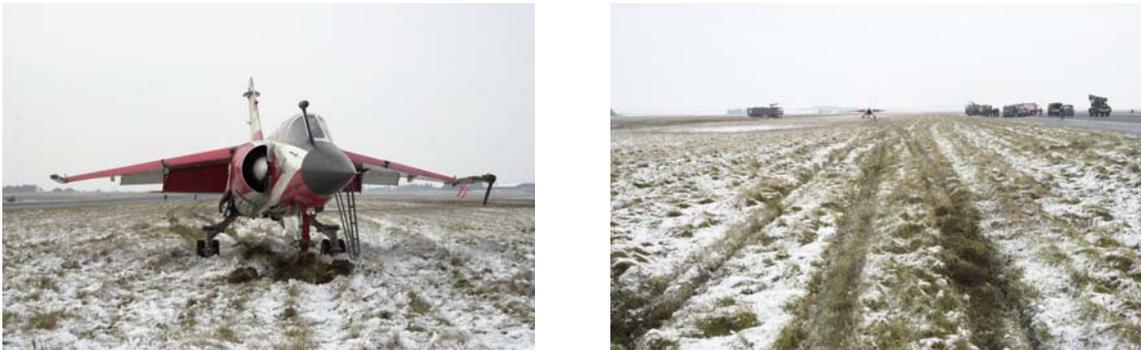
Figure 1 : vue d'ensemble

Le Mirage F1 CR s'immobilise (*Figure 1 : vue d'ensemble*) et le pilote, indemne, évacue l'appareil.

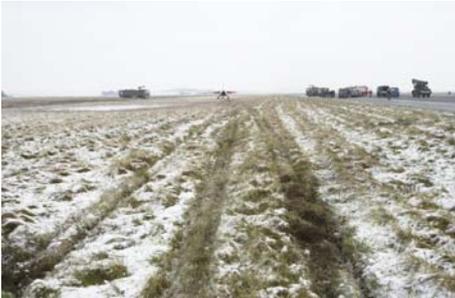
L'aéronef s'est immobilisé dans l'herbe enneigée à une vingtaine de mètres du bord de la piste, sur un cap sensiblement parallèle à l'axe piste (*Figures 3, 4, 5 et 6*).

Figure 3 : traces des roues dans l'herbe

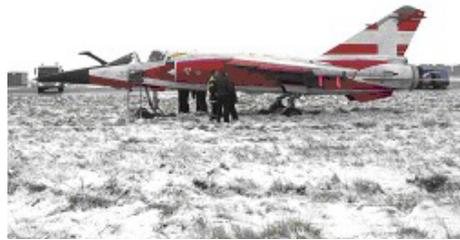
Figure 4 : avion immobilisé

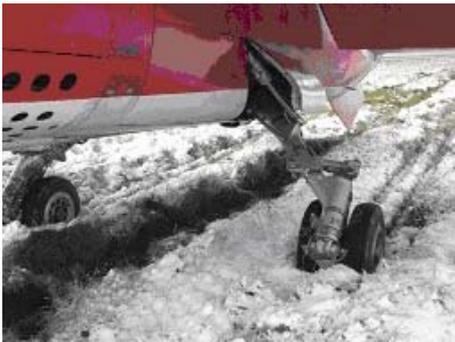
Figure 5 : trains principaux

- Pneumatiques de la roue extérieure du train principal droit entaillé.
- Faisceaux électriques des trains principaux endommagés.
- Génératrice du train avant détériorée.

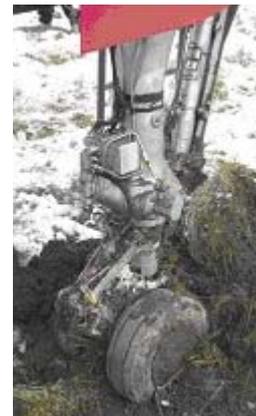
Figure 6 : train avant

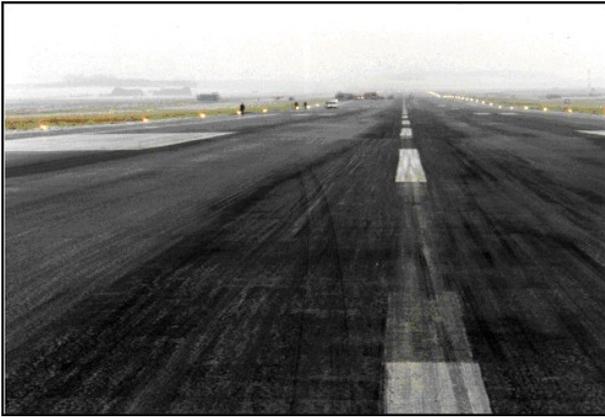
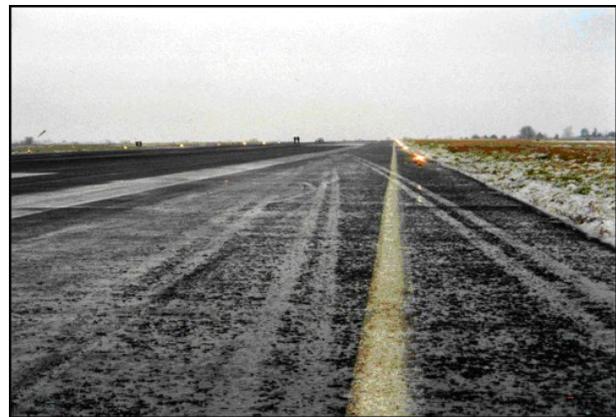
Figure 7 : relevé des traces

L'analyse du dépouillement de l'enregistreur d'accidents, corroborée par l'examen des traces relevées en fin de matinée (*Figure 7 : relevé des traces*), permet de reconstituer la trajectoire de l'avion (*Figure 8 : reconstitution de la trajectoire*).

Vue dans le sens du décollage (photo prise en fin de matinée)

Vue face au décollage (photo prise vers 09h45)

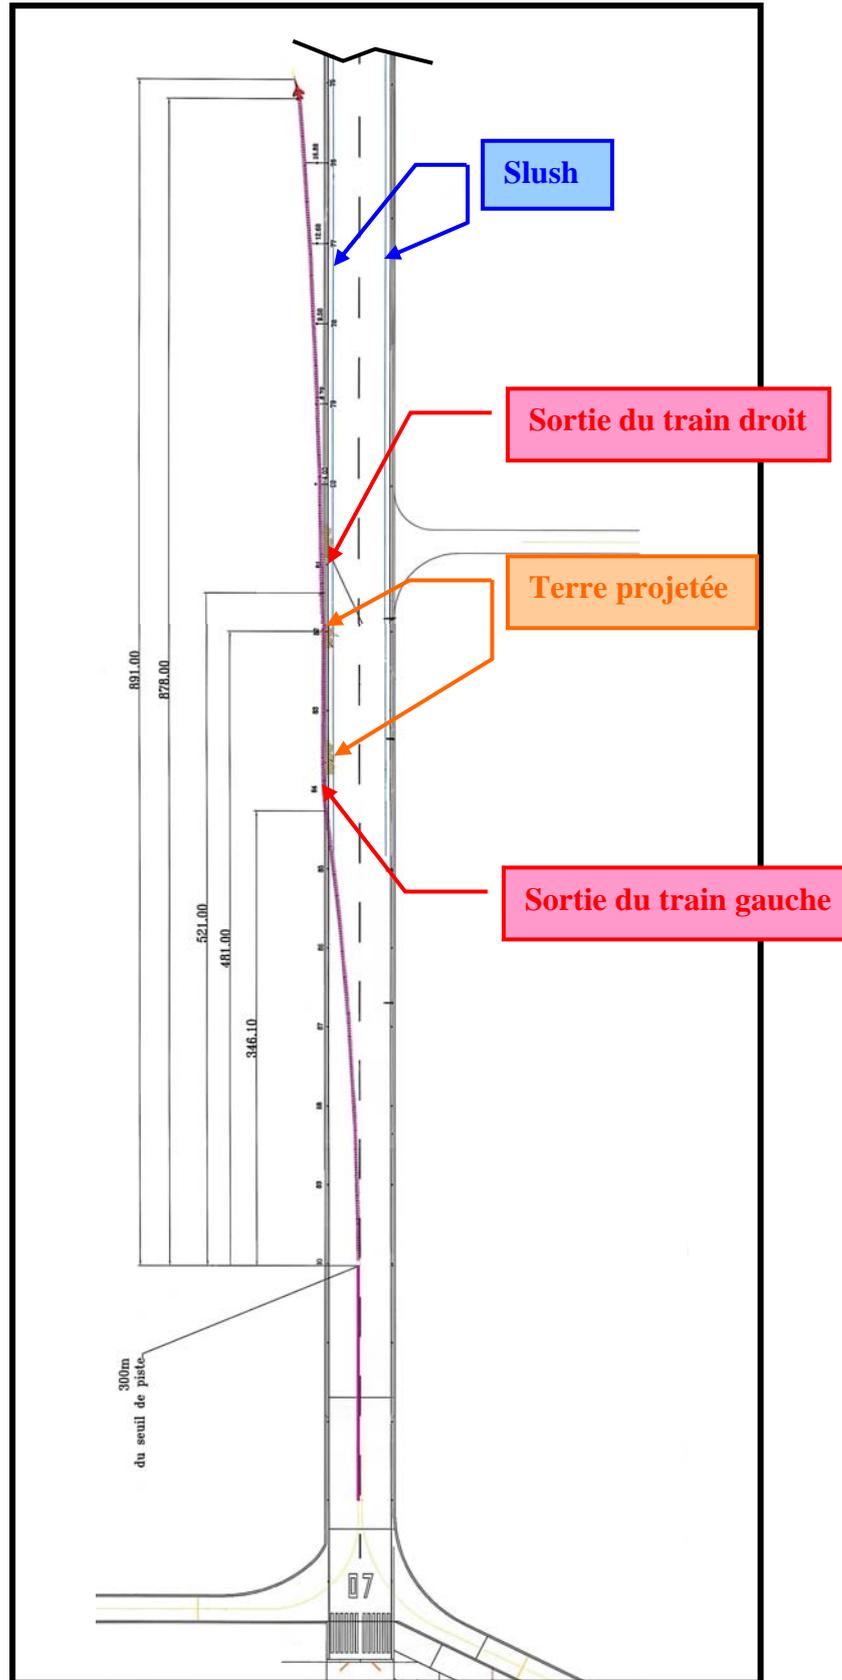
Figure 8 : reconstitution de la trajectoire

- au lâcher des freins : l'avion est aligné au centre de la piste, au cap de la piste,
- l'avion roule sur l'axe de la piste pendant les trois cents premiers mètres,
- à 300 m du point de lâcher des freins, moins d'une dizaine de secondes plus tard et alors que la vitesse est inférieure à 50 kt, la trajectoire de l'avion s'incurve sur la gauche,
- cette divergence, de moins de 10 degrés, se stabilise pendant près de 350 m,
- le train principal gauche arrive alors sur la marche entre le bitume du bord de piste et l'herbe, il y reste sur une distance de 175 m,
- l'aéronef dévie alors à nouveau de quelques degrés vers la gauche et le train principal droit sort à son tour de la piste,
- l'avion s'immobilise après une course de 370 mètres hors de la piste.

- avant qu'il porte son regard à l'intérieur de la cabine, il est axé au centre de la piste,
- lorsqu'il regarde dans la cabine, la vitesse est inférieure à la vitesse minimale pouvant être lue sur l'anémomachmètre, 50 kt, et la trajectoire de l'avion commence à dévier sur la gauche.

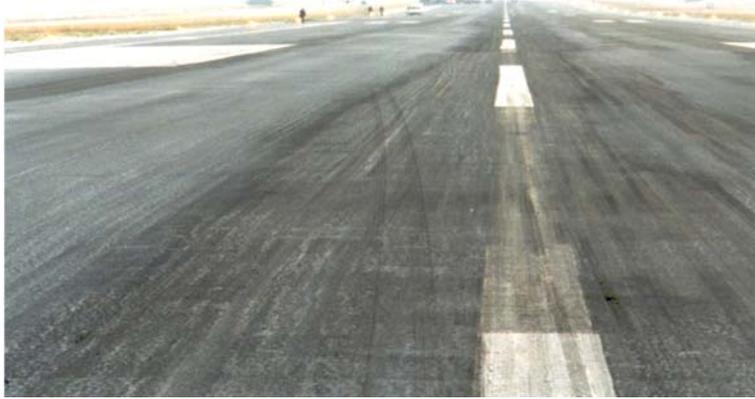
Figure 9 : état de la piste

L'examen de la piste, après l'événement, montre que la partie centrale peut être qualifiée de mouillée¹³ et que seules les bordures de la piste, sur une largeur d'une dizaine de mètres, sont contaminées par du *slush* (Figure 9 : état de la piste).

En revanche, lorsque l'avion s'est écarté de la bande centrale, le *slush* présent en bordure de piste a pu rendre délicat voire impossible le pilotage de la trajectoire de l'avion.

L'hypothèse que le *slush*, présent en bord de piste, ait favorisé la perte de contrôle de l'avion par le pilote est POSSIBLE

- **qu'en situation dégradée, la programmation des vols fasse l'objet de toute l'attention nécessaire à la prise en compte du ratio gestion du risque / enjeu mission,**
- **que dans le cas où le risque d'une situation dégradée est accepté pour l'exécution d'une mission, tous les outils soient utilisés pour sensibiliser les équipages à la présence de ce risque (directives particulières et conjoncturelles, partie sécurité des vols du briefing de mission...)**
