Bureau enquêtes accidents Défense

RAPPORT PUBLIC D'ENQUETE TECHNIQUE

BEAD-A-2004-005-A

Date de l'événement	: 27 février 2004
Lieu de l'événement	: Aéroport Tarbes Ossun
Appareil :	
– Type	: TBM 700
– Immatriculation	: F-RAXS
Organisme	: Armée de l'air / CFAP
Unité	: ETEC 00.065 (Villacoublay)

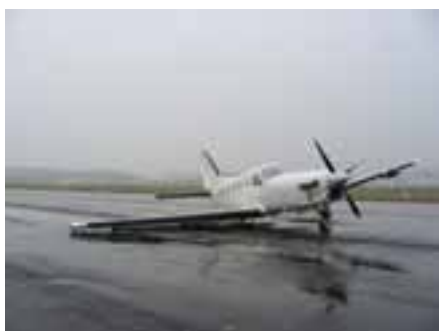
Vue d'ensemble de l'avion

Les premières constatations faites sur l'aéronef montrent la rupture du caisson du train principal droit autour du point d'articulation arrière.

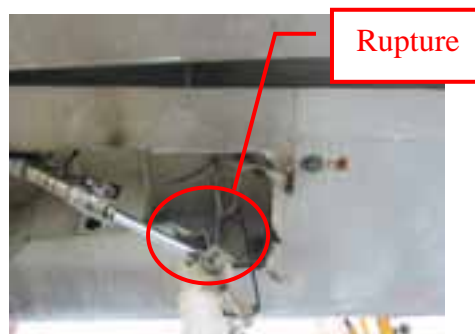
Vue du train principal droit

après l'accident

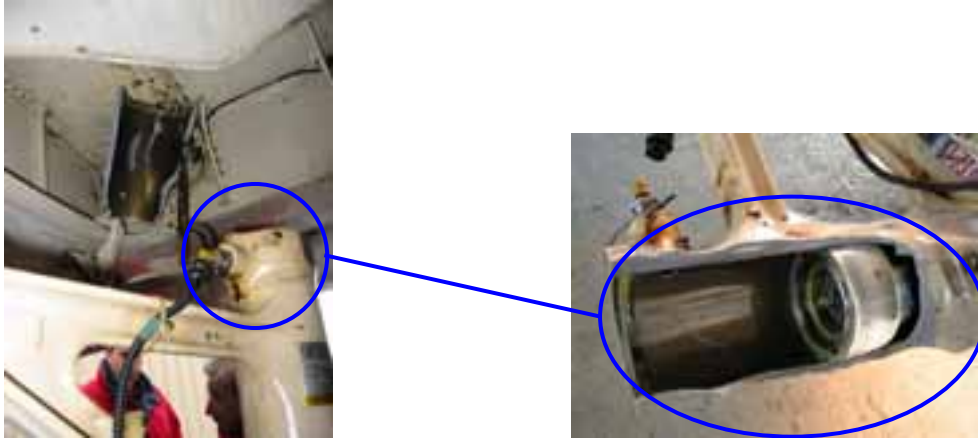
Détail de la rupture du caisson du train principal droit

La rupture du caisson du train principal droit peut être le résultat de la combinaison de plusieurs facteurs :

- il a dû contenir des efforts radiaux centrifuges importants, liés à l'absorption de l'énergie verticale, pouvant fragiliser sa résistance lors de la compression du liquide hydraulique dans sa chambre haute,

- il a pu subir un effort latéral "hors norme", suite à l'atterrissage désaxé de l'avion lors du second toucher sur la piste,
- il aurait pu être fragilisé lors d'atterrissages précédents¹³. Toutefois, l'examen de la rupture au CEAT (Centre d'essais aéronautique de Toulouse) prouve que celle-ci s'est produite en statique, ce point n'a donc pas joué dans cet événement.

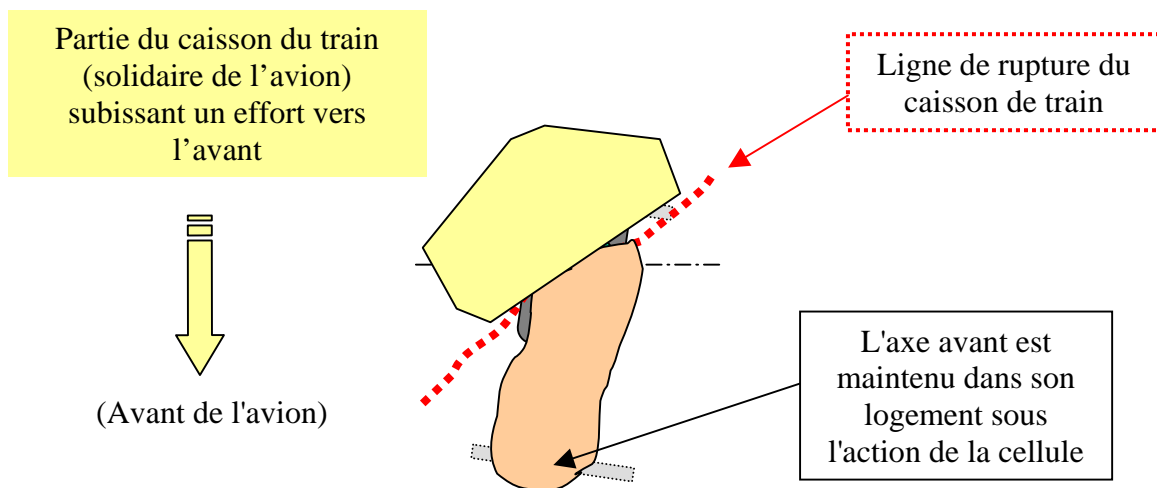
Vue de dessus du train d'atterrissage

- Tant que les freins n'étaient pas actionnés, même si le caisson de train était rompu, l'axe avant du train était maintenu dans son logement, la cellule ayant pour effet de "pousser" le train.

L'axe avant du train reste en place en l'absence de freinage

Cependant, la non rigidité de cette fixation a pu permettre les oscillations en tangage ressenties par l'équipage.

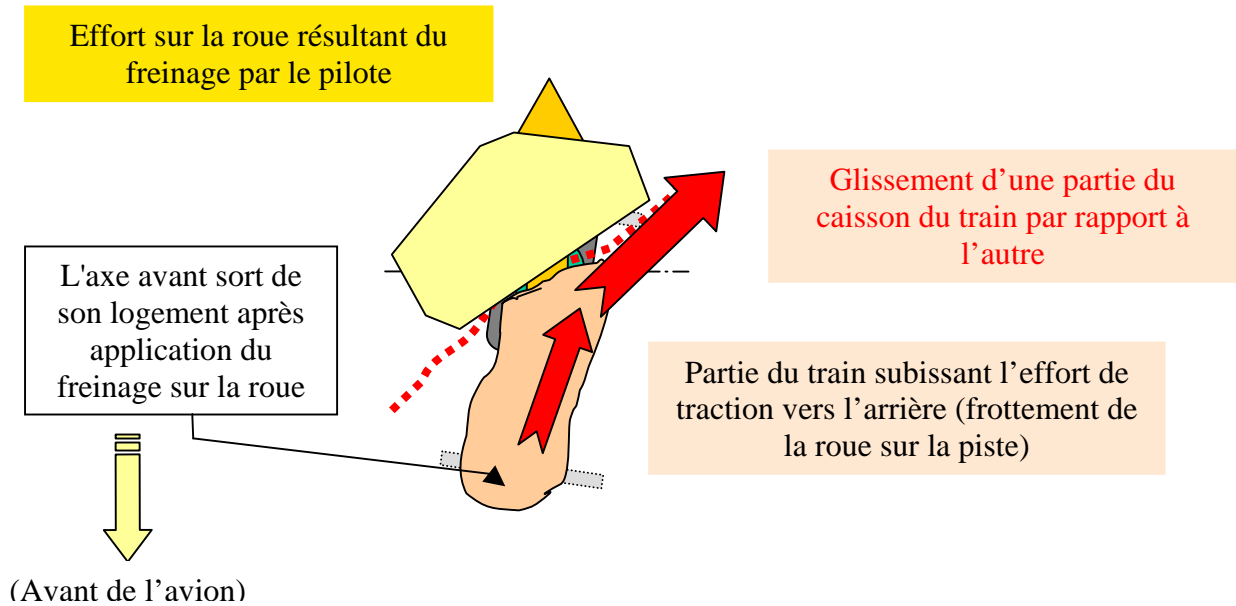
Vue de dessus du train d'atterrissage

- En revanche, l'action du pilote sur les freins a pu permettre à l'axe avant de sortir de son logement amenant ainsi l'affaissement du TBM 700 sur le coté droit, la jambe de train n'ayant plus de liaison¹⁴ avec la cellule.

Au freinage, l'axe avant du train sort de son logement

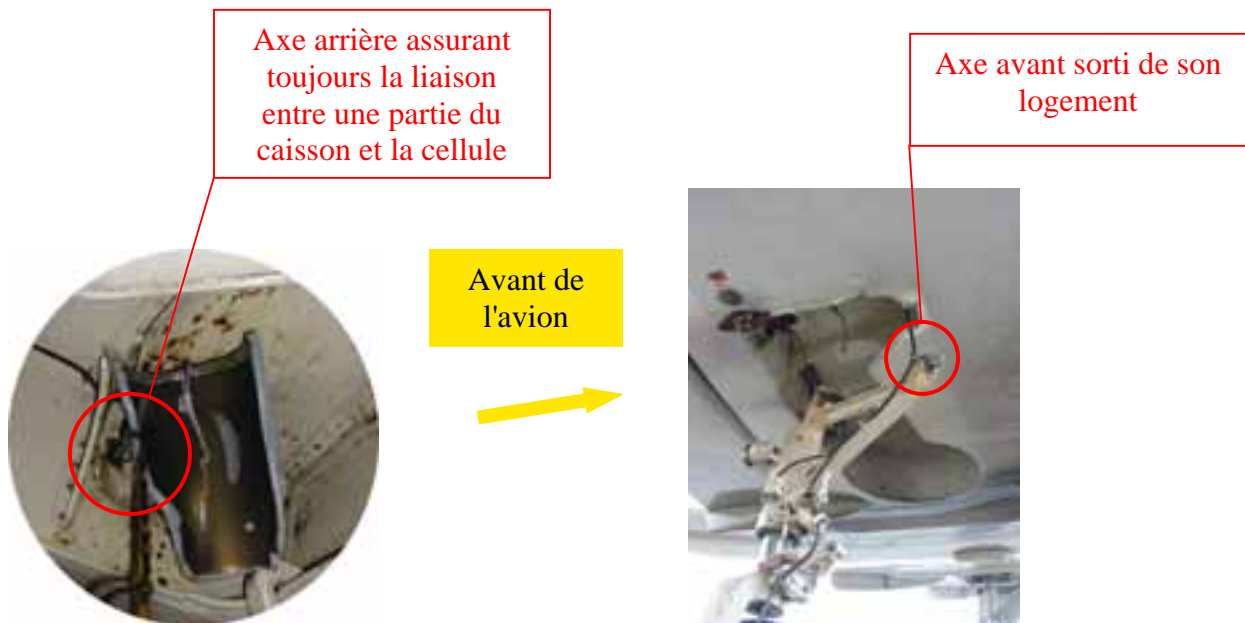
Train principal droit

¹⁴ Le vérin contrefiche ne permet pas à lui seul de maintenir la jambe de train.
