# *Bureau enquêtes accidents Défense*

## **RAPPORT PUBLIC D'ENQUETE TECHNIQUE**

**BEAD-A-2004-008-A**

<b>Date de l'événement :</b>	<b>23 mars 2004</b>
<b>Lieu de l'événement :</b>	<b>Asnières-sur-Nouère Charente (16)</b>
<b>Appareil :</b>	
– Type :	<b>TB 30 Epsilon</b>
– Immatriculation :	<b>F-SEUV (n° 23)</b>
<b>Organisme :</b>	<b>Armée de l'Air</b>
<b>Unité :</b>	
(équipped)	<b>EPAA – 4<sup>ème</sup> EIV</b>
(aéronef)	<b>ESTS 15.315</b>

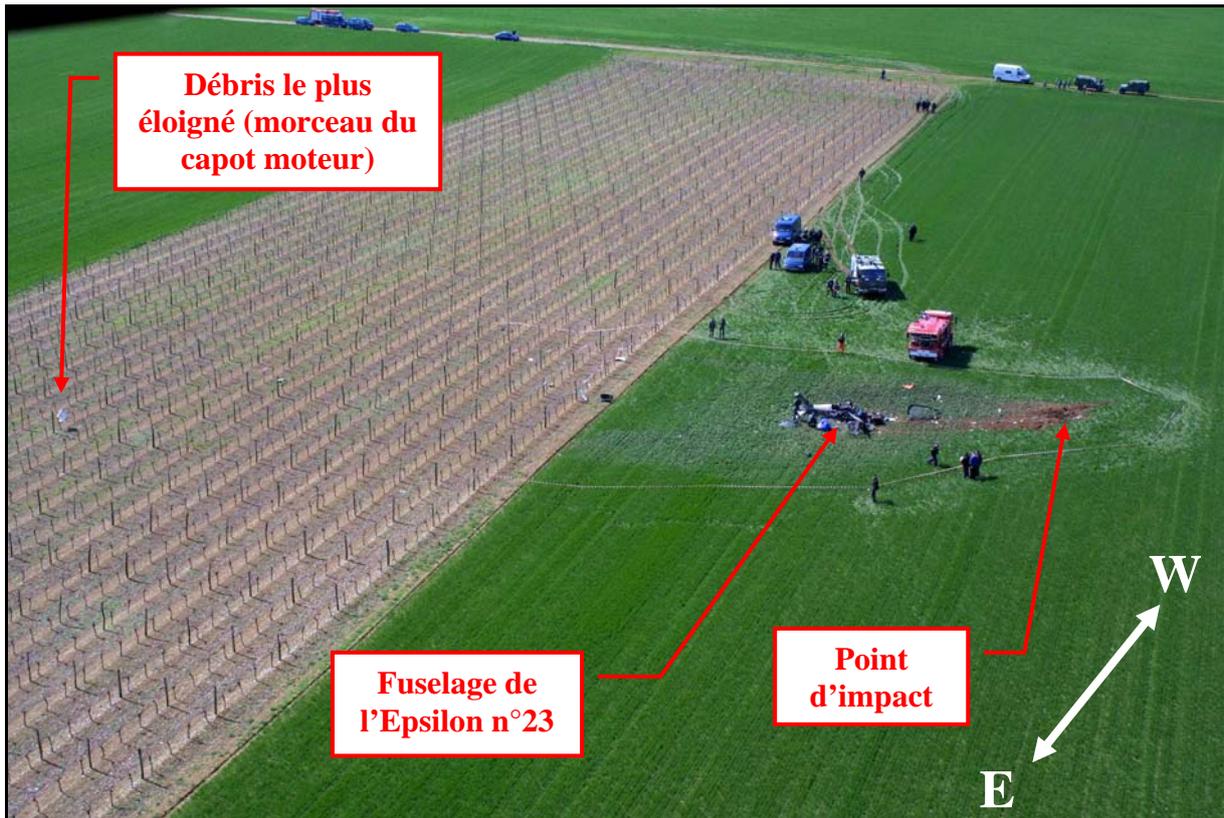
La collision avec le sol se situe dans un champ entre deux parcelles de vignes orientées approximativement Est-Ouest. L'appareil a ensuite rebondi à une quinzaine de mètres du point d'impact initial.

*Photo n°1 : vue aérienne du site de l'accident orientée vers le secteur Ouest*

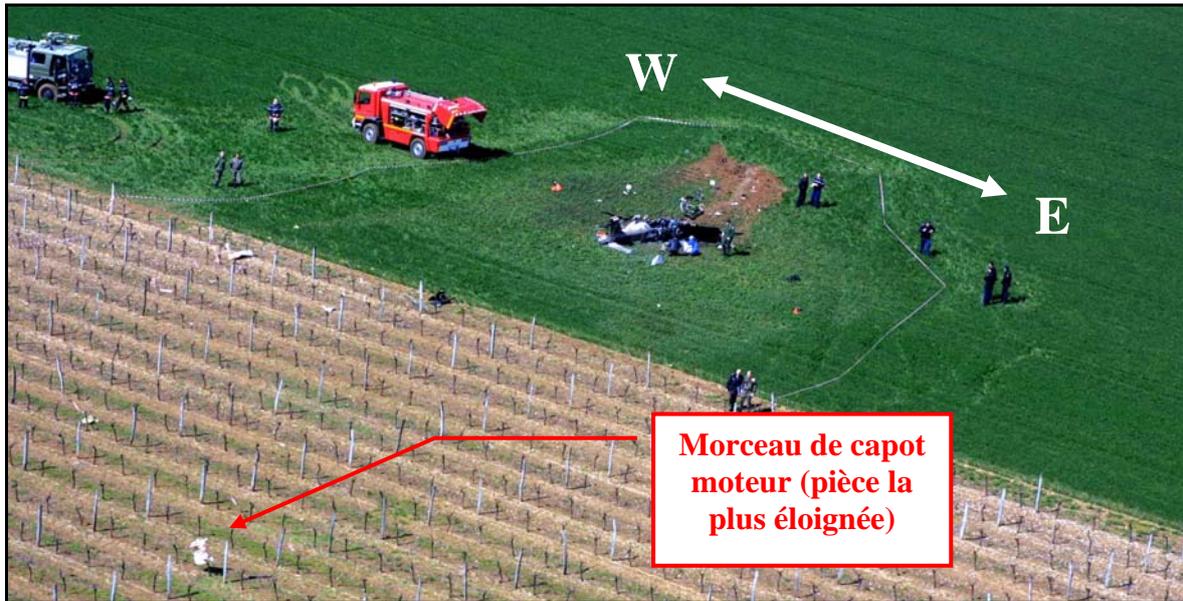
*Photo n°2 : vue aérienne du site d'accident orientée vers le Nord-ouest*

La plupart des débris de l'aéronef, répartis autour d'un axe orienté au cap magnétique 150°, ont été retrouvés sur une surface peu étendue à proximité immédiate de l'avion. Quelques pièces (morceaux de l'aile gauche, capot moteur et des pots d'échappement) ont été projetées dans la vigne au Sud du point d'impact jusqu'à 65 mètres.

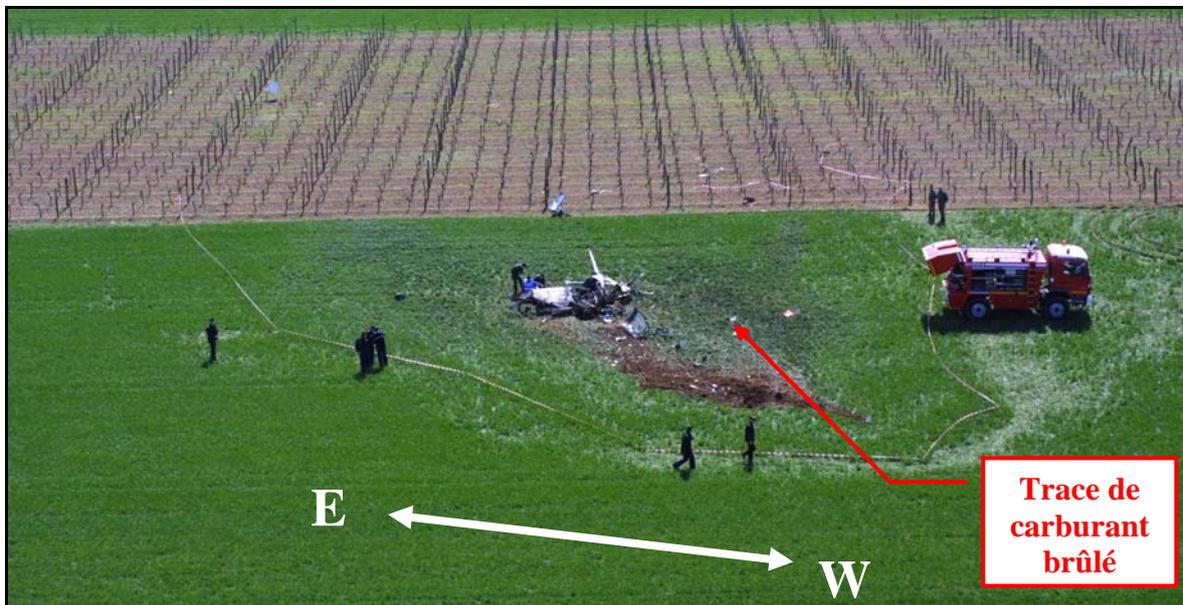
*Photo n°3 : vue aérienne du site d'accident orientée vers le Sud-Est*

Des traces de carburant brûlé sont observables autour de l'épave particulièrement sur le côté gauche de la cellule.

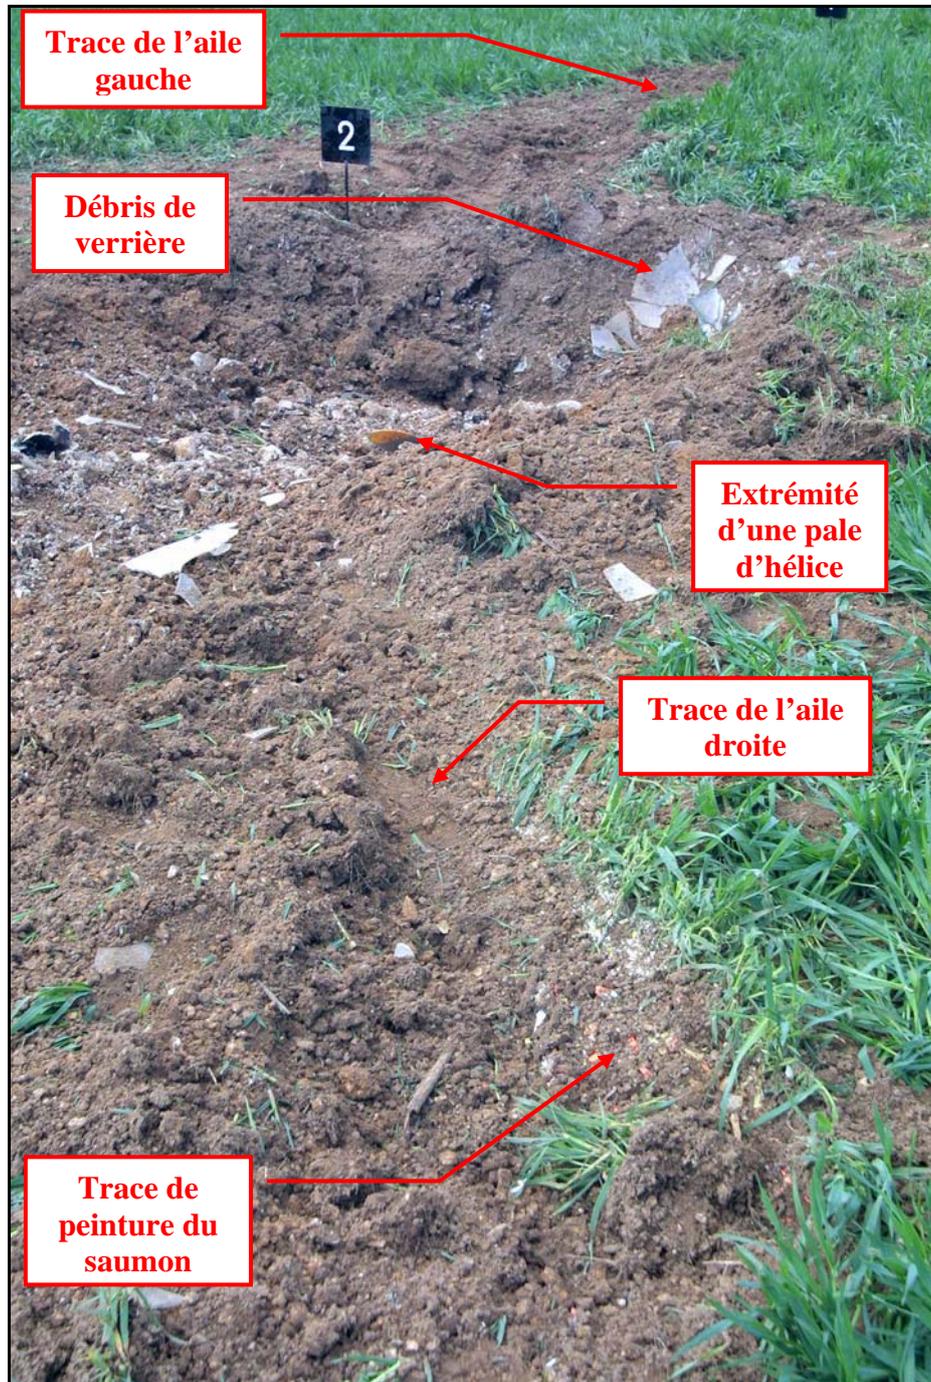
L'examen du point d'impact et de l'épave montre que l'appareil a heurté le sol en piqué sur le dos avec l'aile gauche basse. En effet, les dégâts sur la verrière avant sont très marqués sur la partie gauche et sont presque inexistantes sur la verrière arrière. La voilure gauche est beaucoup plus endommagée que la droite.

*Photo n°4 : vue du point d'impact*

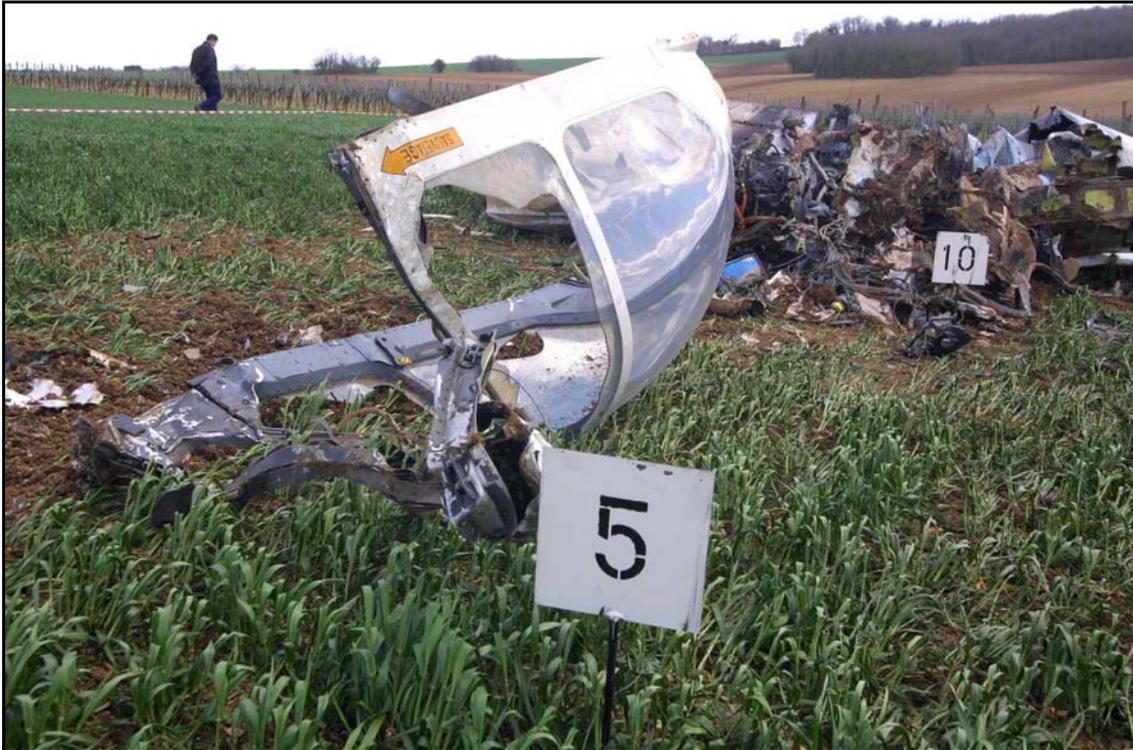
*Photo n°5 : vue des dégâts sur les verrières*

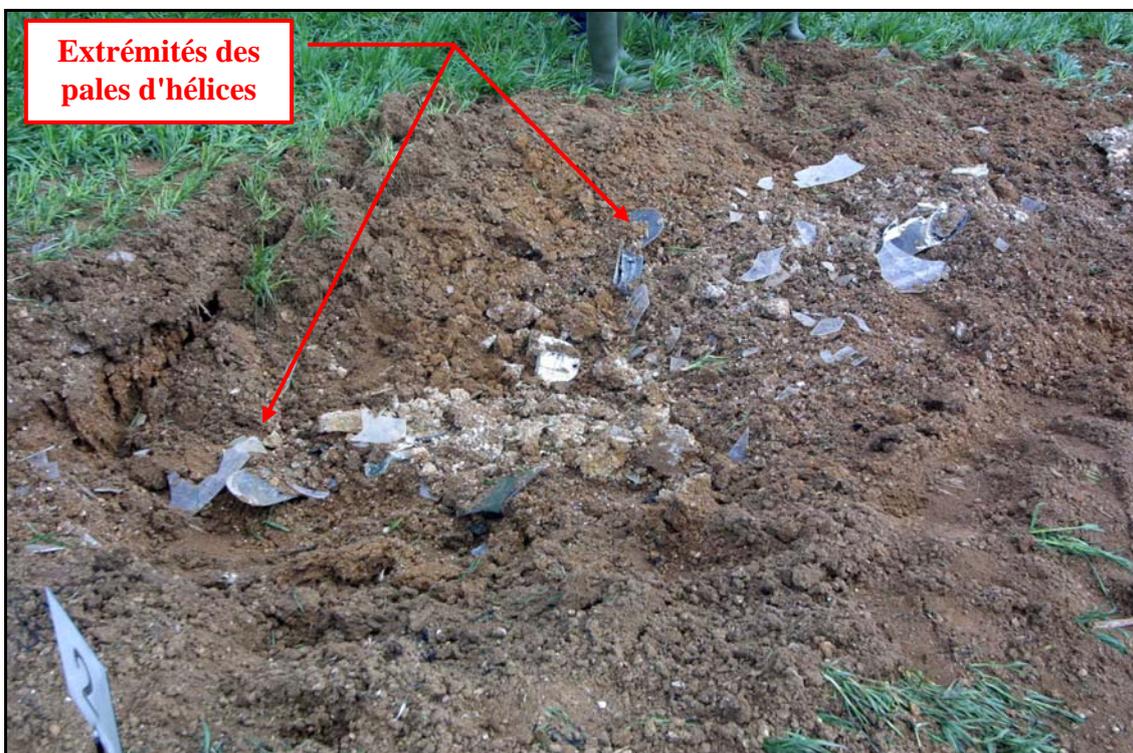
L'hélice a été arrachée et est restée enterrée à l'emplacement du point d'impact initial.

*Photo n°6 : vue des extrémités des pales d'hélice*

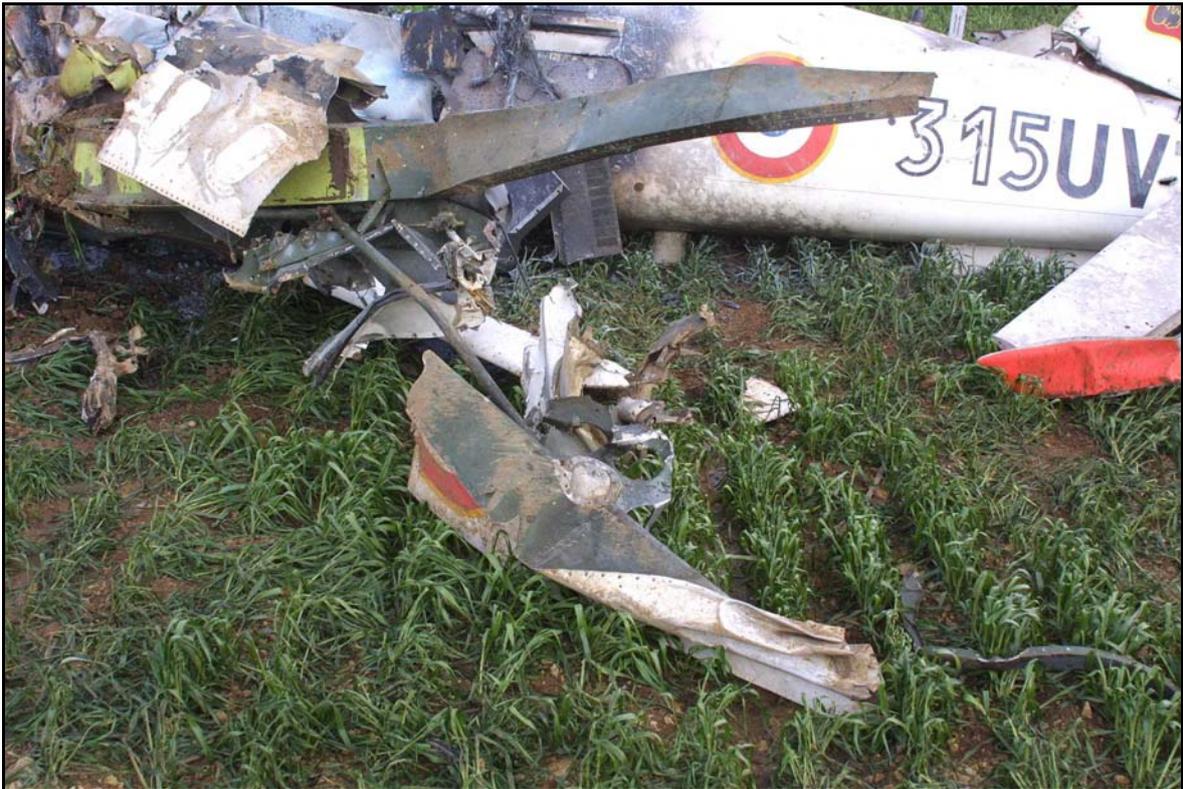
*Photo n°7 : vue des dégâts sur la voilure gauche*

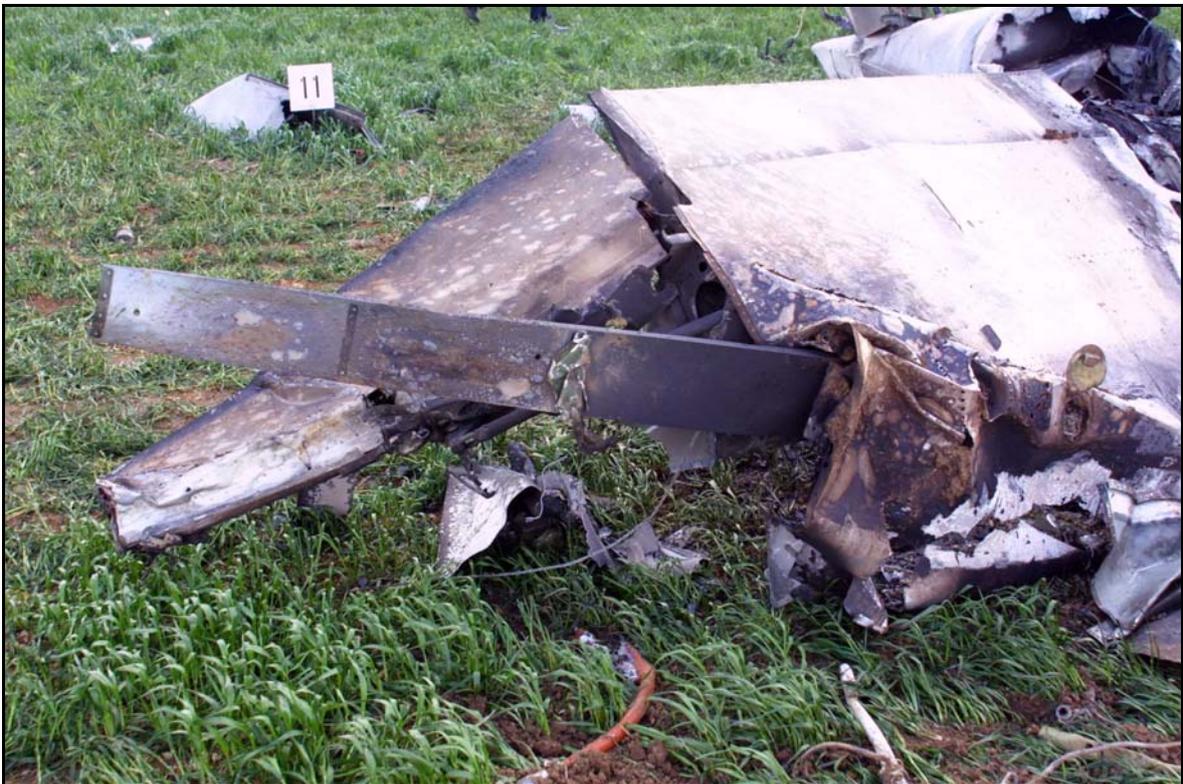
*Photo n°8 : vue des dégâts sur la voilure droite*

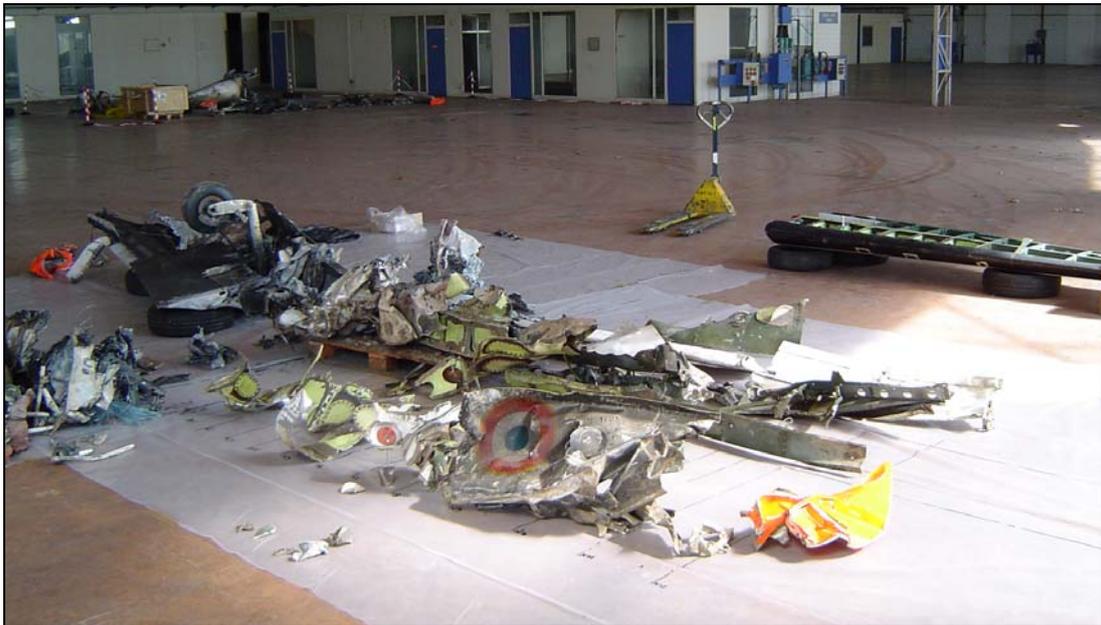
Cette remise en place de pièces de l'avion, sans qu'il s'agisse réellement d'une véritable reconstitution, a été faite au sol, sur deux dimensions et à échelle dilatée pour faciliter leur manipulation et éviter qu'elle n'entrent en contact les unes avec les autres. Les conseils d'experts du BEA ont été sollicités pour cette opération réalisée par des spécialistes de la cellule du TB30 de l'armée de l'air aidés par un responsable de la société SOCATA pour certaines phases (fourniture de plans, identification des pièces). Cette activité a débouché sur certains constats et des expertises complémentaires faites au CEAT permettant d'alimenter l'analyse du chapitre 2.

*Photo n°9 : remise en ordre de débris sur le site de Brétigny (hangar BEA Défense)*

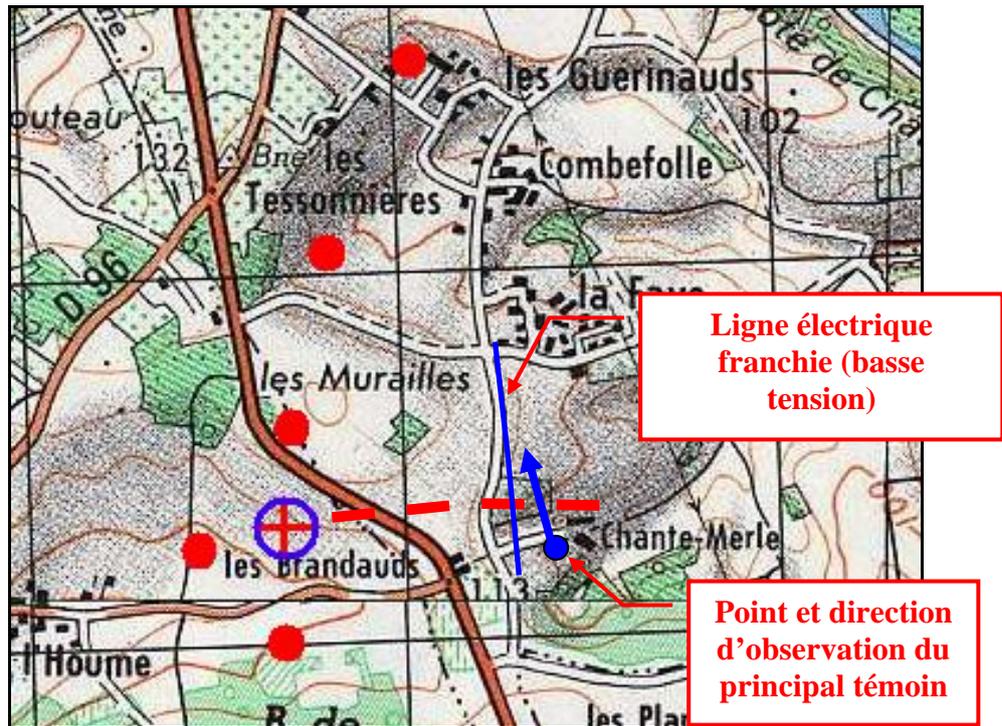
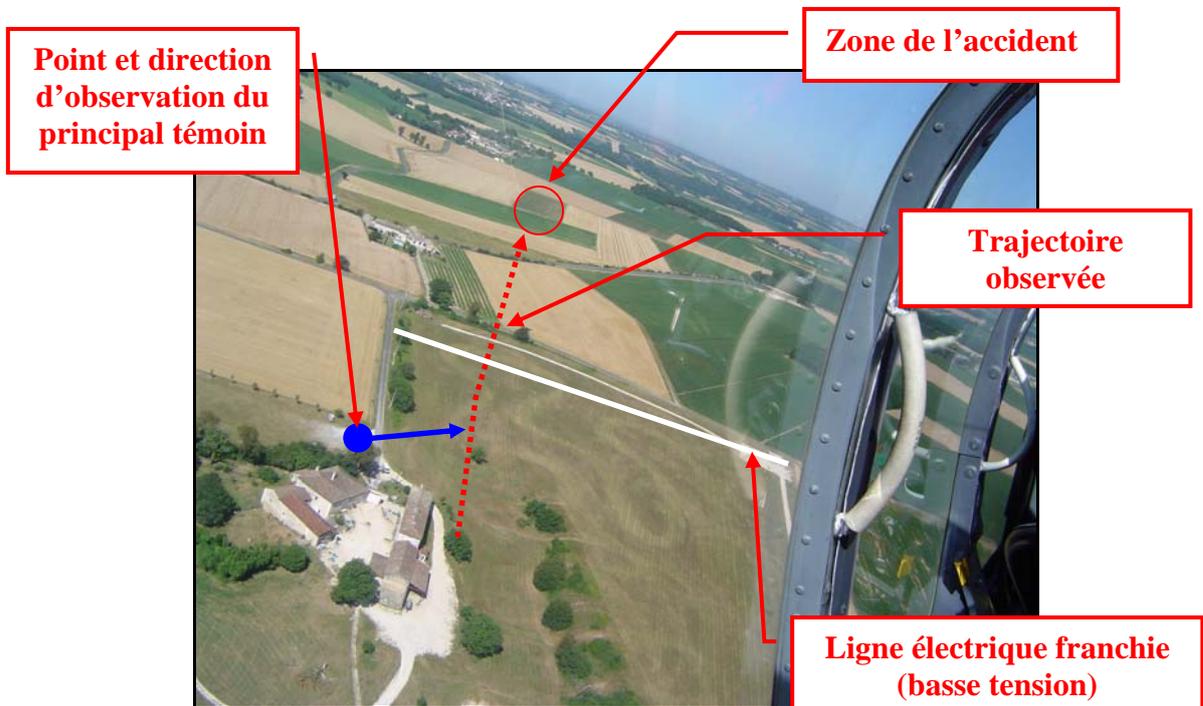
Celui-ci, se trouvant au lieu-dit « Chante-merle », et regardant vers le Nord, a aperçu l'appareil à une hauteur estimée à quelques mètres et incliné sur l'aile gauche. Le bruit émanant de l'avion témoignait alors d'un régime moteur faible ou du ralenti. Cet observateur relate avoir vu l'aéronef remettre ensuite les ailes horizontales et, simultanément, entendu le bruit du moteur traduire un régime élevé juste avant que l'appareil survole une ligne électrique (faible tension) longeant la D939. Quelques secondes après il a perçu l'arrêt du bruit du moteur et a vu l'Epsilon tomber vers le sol.

*Photo 10 : vue aérienne des éléments rapportés par le témoin*

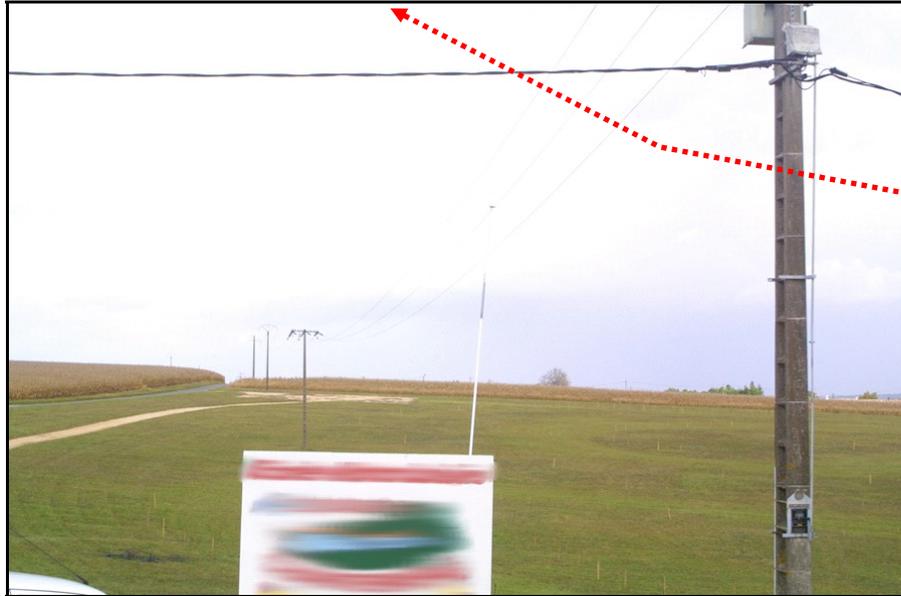
*Photo 11 : vue terrestre de la zone de remise de gaz, relatée par le témoin  
et de la ligne électrique franchie*

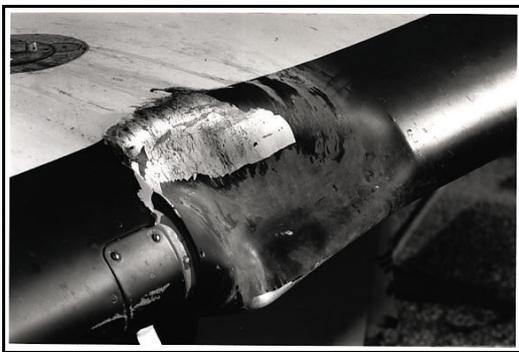
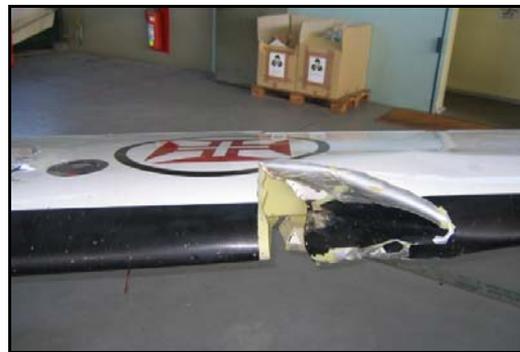
*Photos 12 et 13 : dégâts provoqués par des collisions aviaires sur des voilures d'Epsilon (français à gauche, portugais à droite)*

Les témoignages de pilotes dont les appareils ont subi de tels dommages révèlent que ces dégâts peuvent engendrer des difficultés de pilotage de l'avion, notamment à basse vitesse.

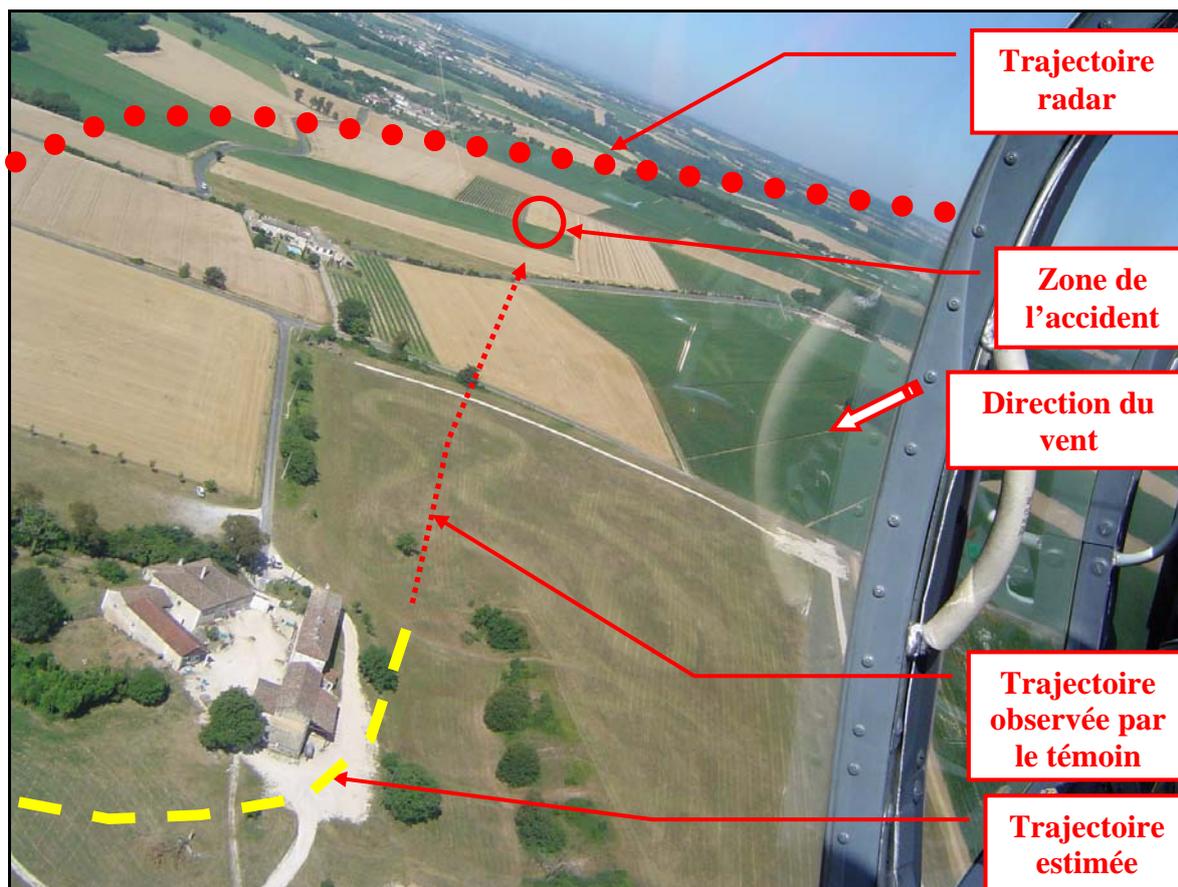
Les conditions météo et la configuration du terrain, sans obstacle majeur, dans la zone où l'appareil a été retrouvé permettaient la réalisation de l'ACMC. La photo ci-dessous illustre cette situation :

*Photo n°14 : vue aérienne de la zone d'accident en direction de l'Ouest*

La vue précédente montre que l'appareil a même dépassé le lit du vent au cours du virage alors que des options d'atterrissage forcé se présentaient dans cette direction.

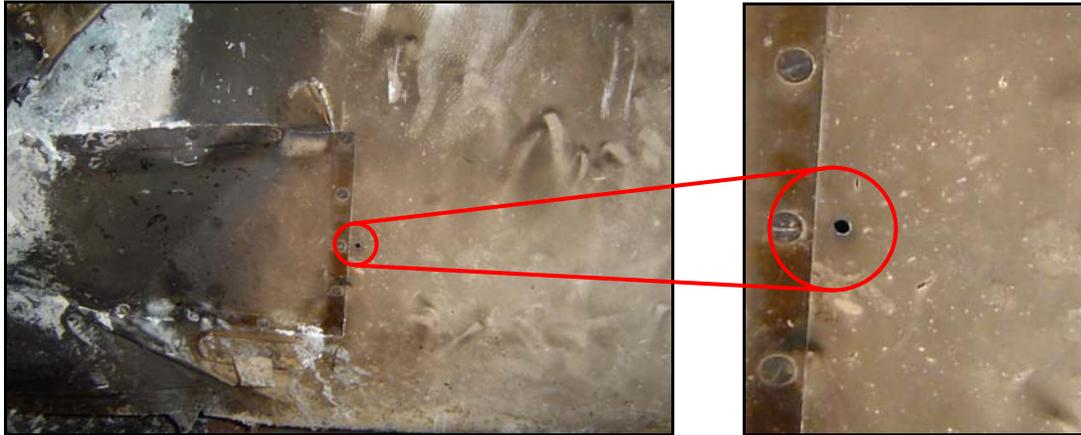
Photo n°16 : vue du dessous du fuselage

Cependant, les observations faites sur l'épave de l'Epsilon n'ont montré, à certains points révélateurs d'un appareil non pressurisé (trou d'évacuation d'humidité, trappes), aucun dépôt de suie avec trace dynamique que provoque l'effet du vent relatif et caractéristique d'un incendie interne.

Trou d'évacuation avec absence de suies déposées en dynamique

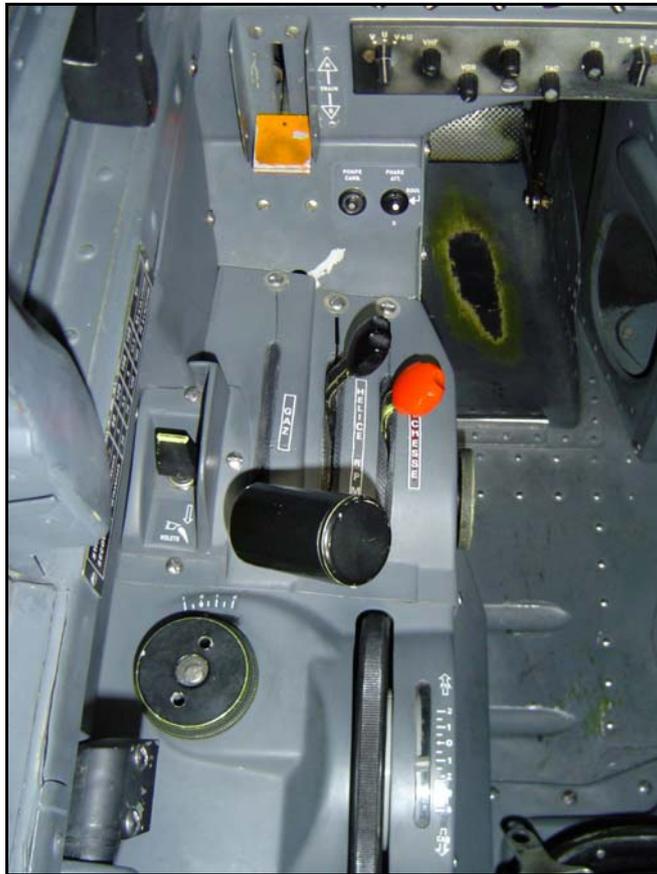
Cette confusion est rendue possible par l'ergonomie de l'Epsilon où les manettes de richesse et d'hélice, de couleurs différentes mais proches l'une de l'autre, peuvent être confondues lors d'une action réalisée rapidement et sans observation compte tenu de leurs formes peu différentes.

*Photo n°17 : vue des différentes commandes moteur sur Epsilon*

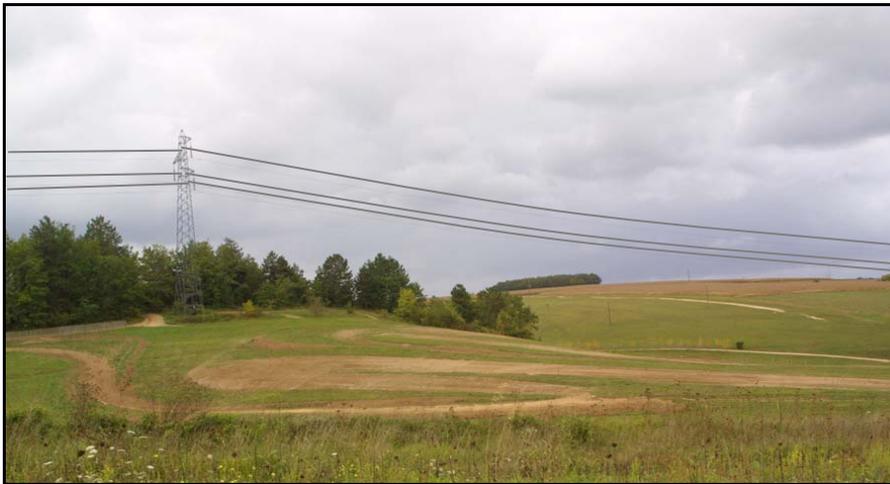
*Photo n°18 : vue de la ligne électrique haute tension en direction du Nord-Ouest selon le schéma ci-dessous*
