## **RAPPORT PUBLIC D'ENQUETE TECHNIQUE**

**BEAD-A-2004-012-A**

**Date de l'évènement : 6 mai 2004**

– **Type :** C 160 R Transall

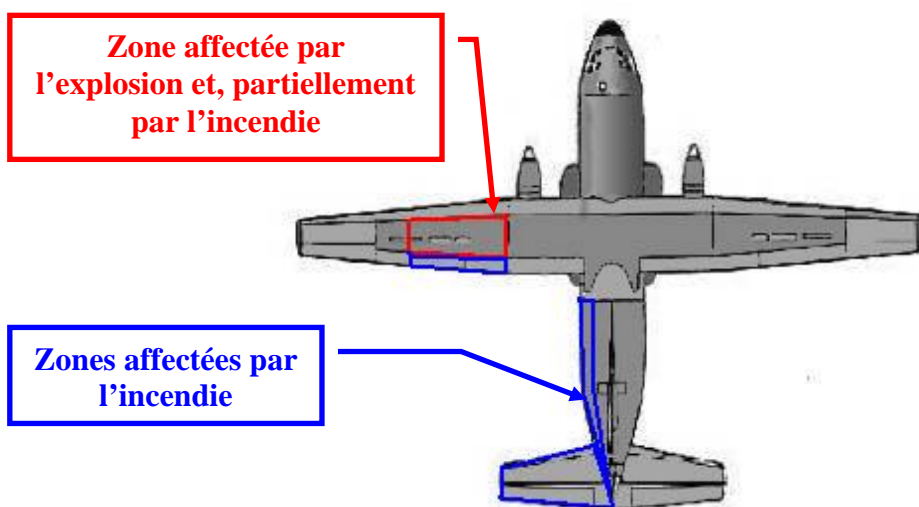
L'examen visuel des dégâts montre qu'il y a eu explosion du réservoir A de l'aile gauche, puis inflammation du carburant qui s'est écoulé sur le parking.

*Répartition des dégâts*

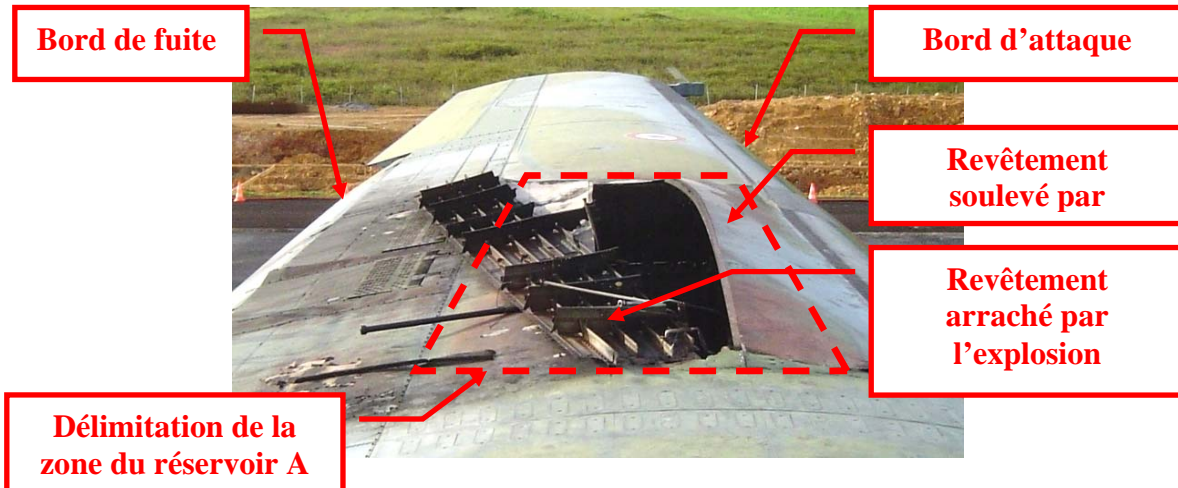
Seul le réservoir A gauche est endommagé par l'explosion.

Le revêtement du réservoir a été arraché vers l'extérieur sur l'extrados.

Extrados de l'aile gauche  
Les dégâts sont circonscrits au réservoir A

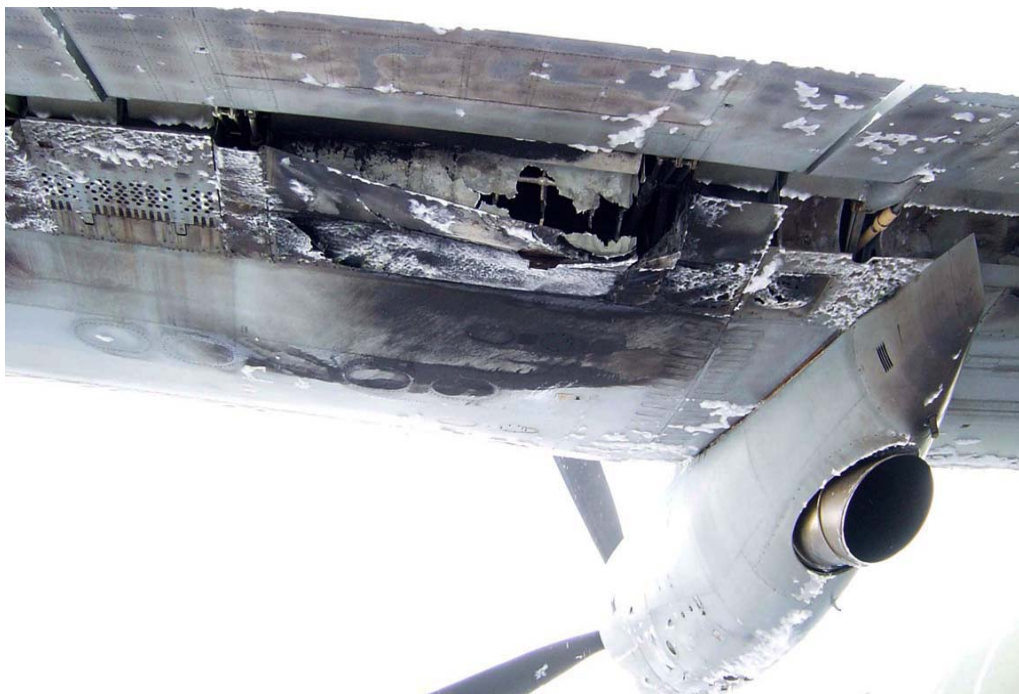
Vue de l'intrados  
Le réservoir est perforé et brûlé

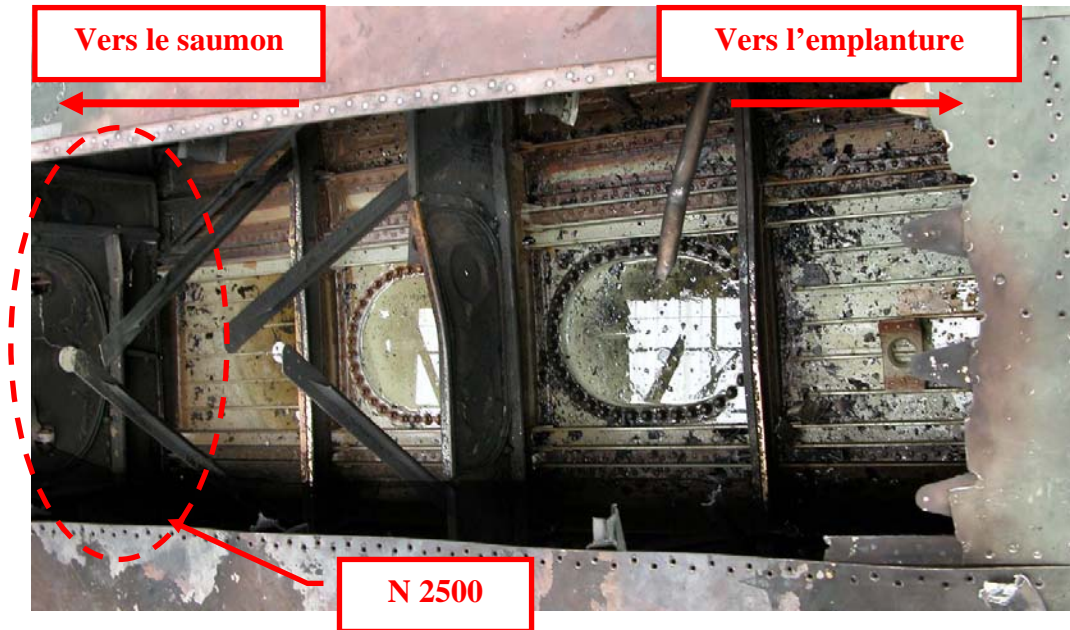
Vue de dessus

L'intérieur du réservoir est soufflé par l'explosion. Les déformations vont de l'emplanture vers le saumon.

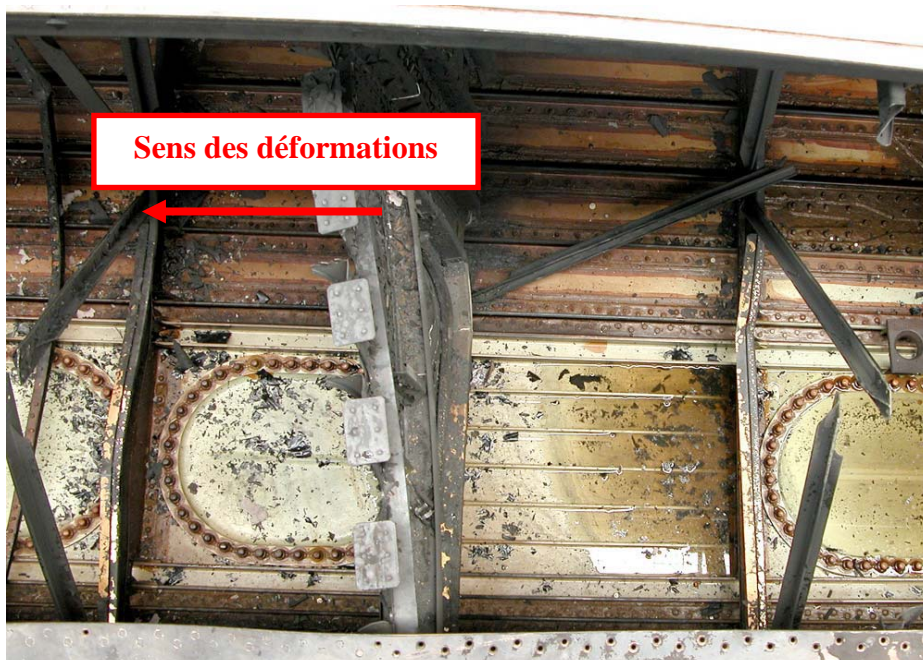
Détail de la nervure anti-clapotis (N 2500)

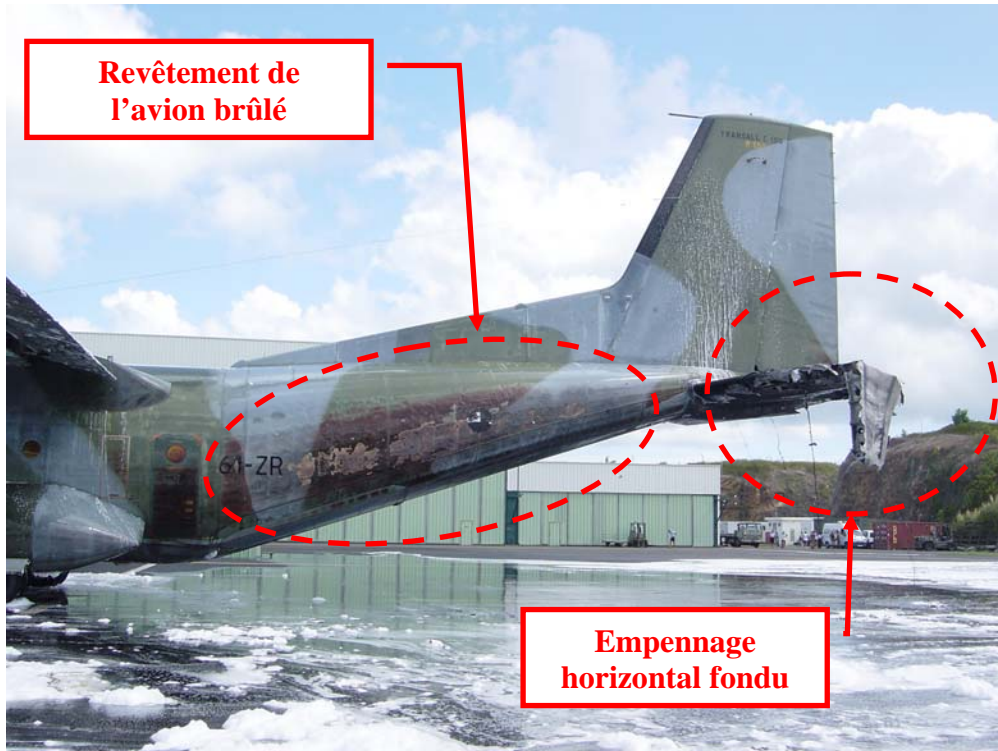
*Flanc arrière gauche et empennage*

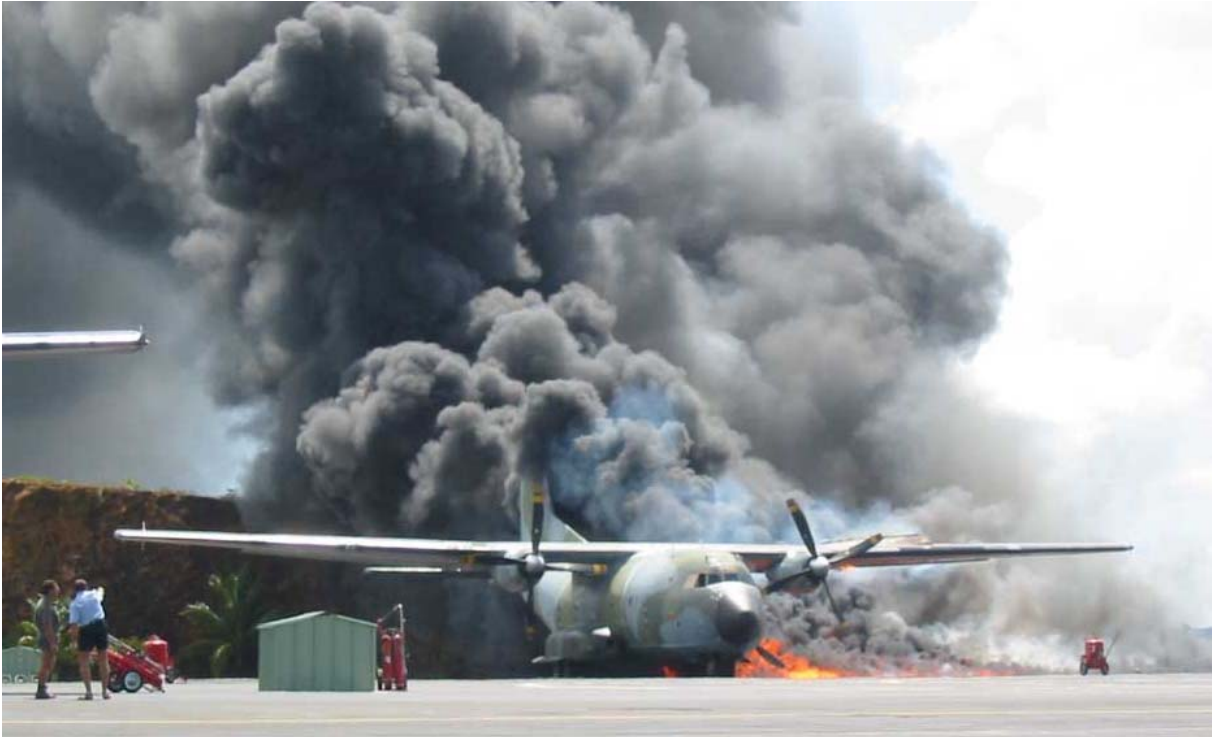
L'explosion embrase le carburant présent dans le réservoir et provoque la fissuration du longeron arrière. Le carburant enflammé s'écoule par ces fissures sur le parking.

Le souffle des moteurs, puis le vent, quasiment face à l'avion, rejettent les flammes et la chaleur de l'incendie vers la partie arrière de l'appareil.

Vue de l'incendie – photo prise après évacuation de l'équipage (moteurs coupés)

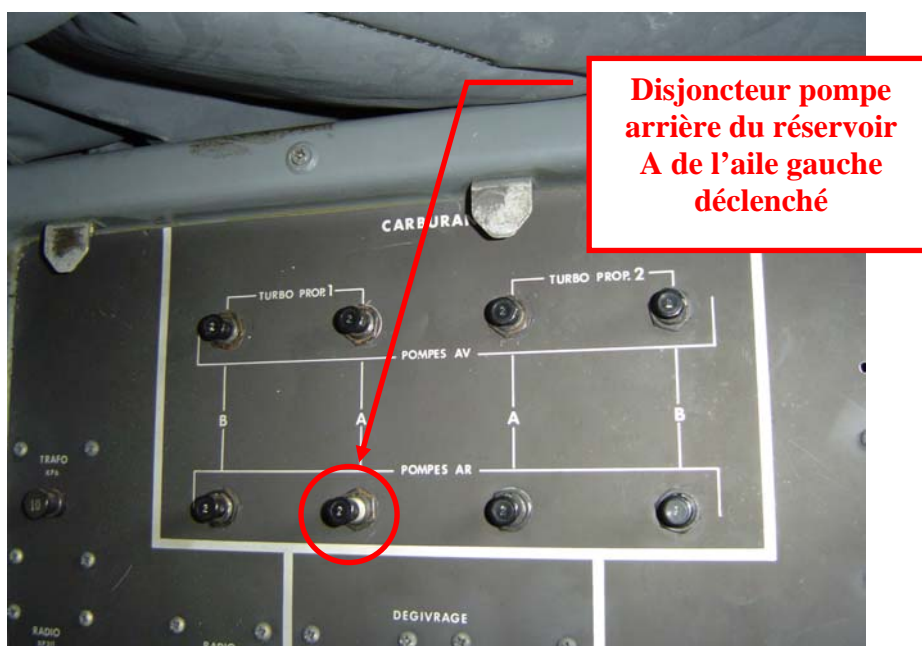
- Tous les robinets carburant sont sur la position « fermé ».
- La barrette de *crash* est abaissée.
- Les interrupteurs des huit pompes carburant sont sur « marche ».
- Le disjoncteur de la pompe arrière du réservoir A gauche est déclenché<sup>21</sup> (les autres enclenchés).

*Position des disjoncteurs des huit pompes carburant*

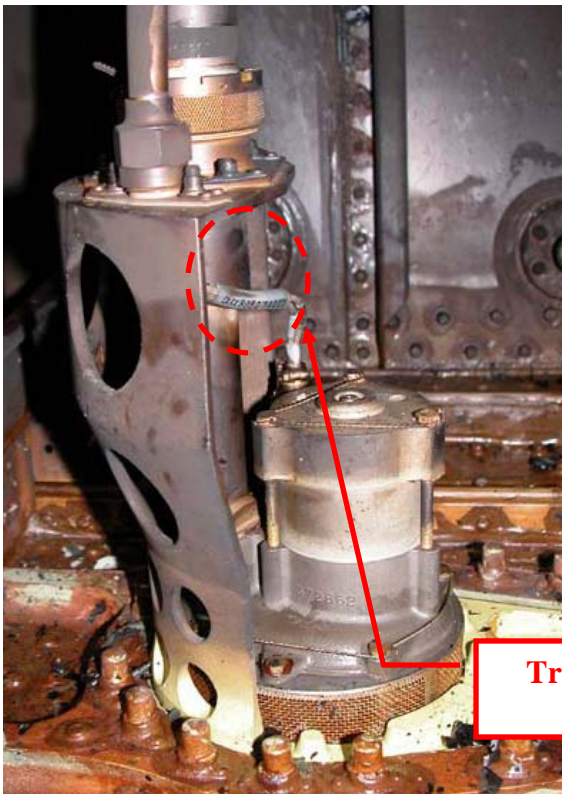
- Aucun projectile n'a pénétré le réservoir. L'origine de l'amorçage de la réaction explosive est interne au réservoir.
- Le sens des déformations désigne la zone de la pompe avant comme départ de l'explosion.
- Une trace s'apparentant à une trace d'arc électrique est constatée sur la pipe de refoulement de la pompe avant en regard du câble d'alimentation électrique. Cette trace est située sur une partie de la pompe restée émergée par le plein à une tonne.

Observation de la pompe encore montée dans le réservoir

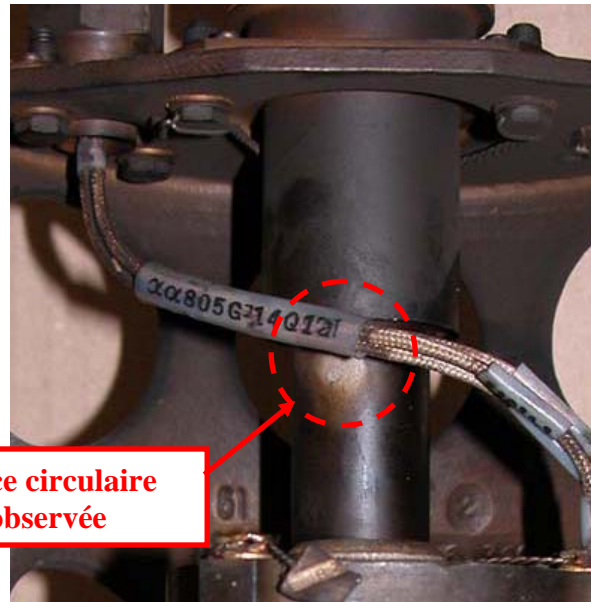
Détail, pompe démontée

**Trace circulaire observée**

Le résultat de ces expertises permet de mettre hors de cause chacun de ces éléments, à l'exception du câble d'alimentation électrique de la pompe avant. Pour ce dernier, l'expertise réalisée confirme qu'un arc électrique s'est produit entre le câble et la pipe de refoulement du carburant de la pompe.

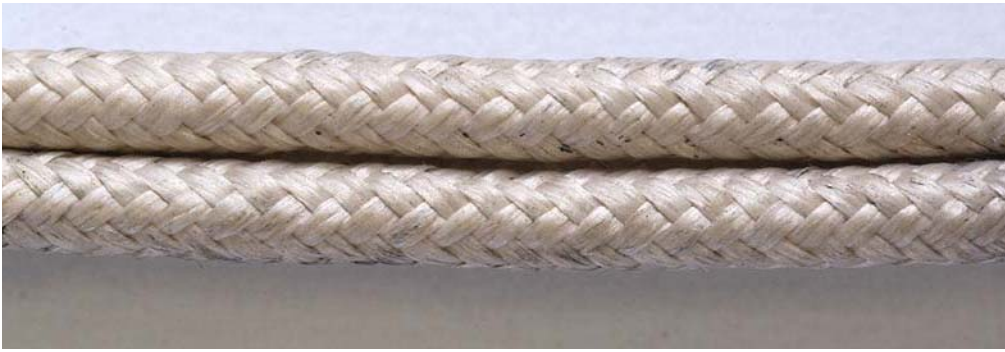
Aspect tressé du type 2000B

**Les câbles FILOTEX 2000B présentent des caractéristiques de porosité électrique accentuées par un défaut d'étanchéité.**

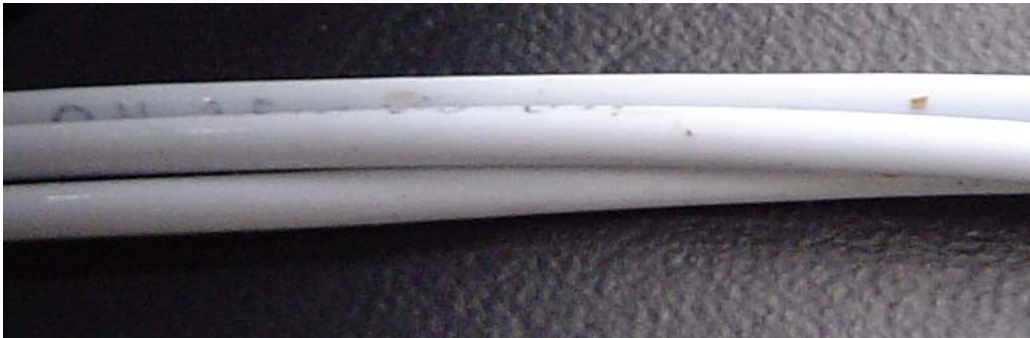
Aspect lisse et imperméable du type 2100

**Nota : des tests similaires démontrent que les câbles FILOTEX 2100 ne présentent pas ces défauts.**
