# *Bureau enquêtes accidents Défense*

## **RAPPORT PUBLIC D'ENQUETE TECHNIQUE**

BEAD-A-2004-013-I

- Type : D 140 R « Abeille »
- Immatriculation : n° 515 / F-UGBG

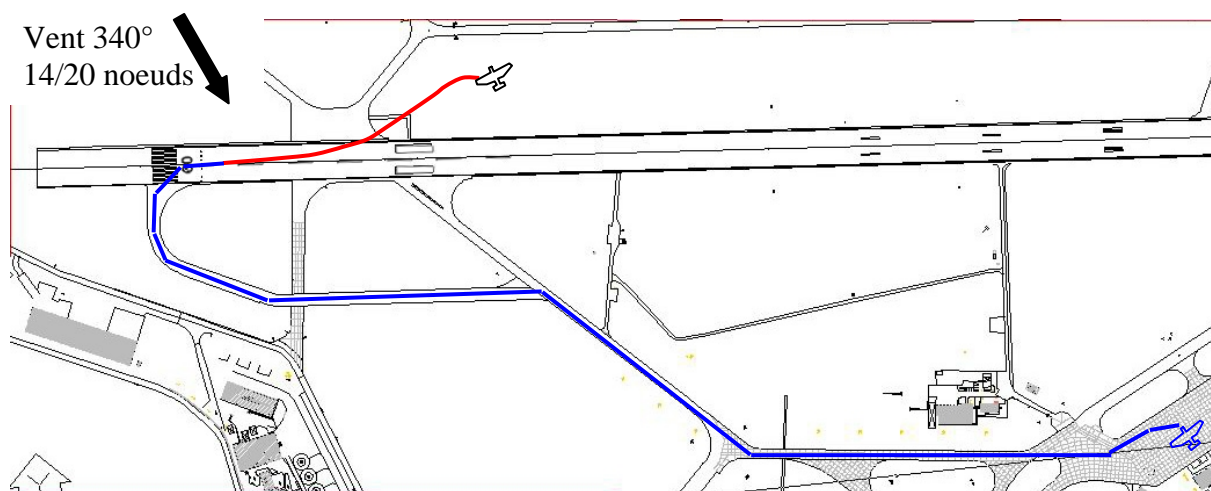
*Plan d'ensemble, avec trajet de roulage (bleu) et trajectoire de décollage (rouge)*

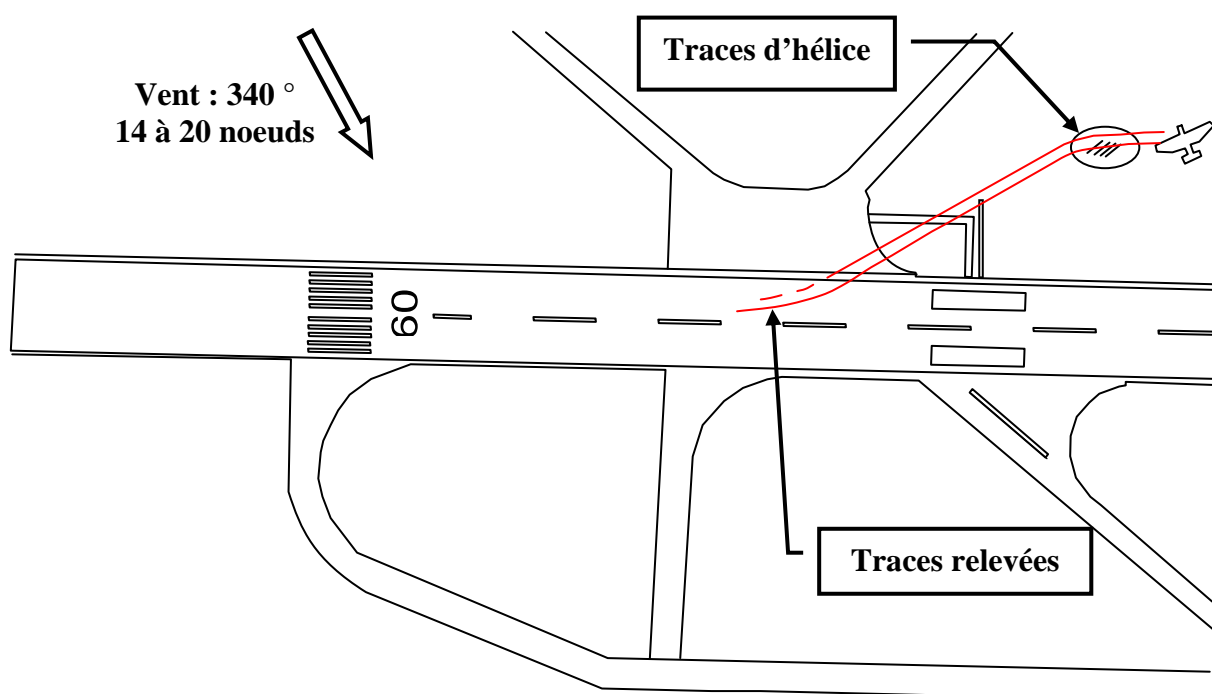
*Traces relevées sur la piste et hors piste*

La longueur totale de la plus longue trace (laissée par la roue droite) est de l'ordre de 200 mètres.

- Sur le revêtement en dur de la piste, les seules traces visibles laissées par les pneumatiques marquent un infléchissement net de la trajectoire vers la gauche. Il n'y a aucune autre trace visible en amont.

La roue droite a laissé une trace continue. La roue gauche a laissé deux traces de moins de 10 mètres.

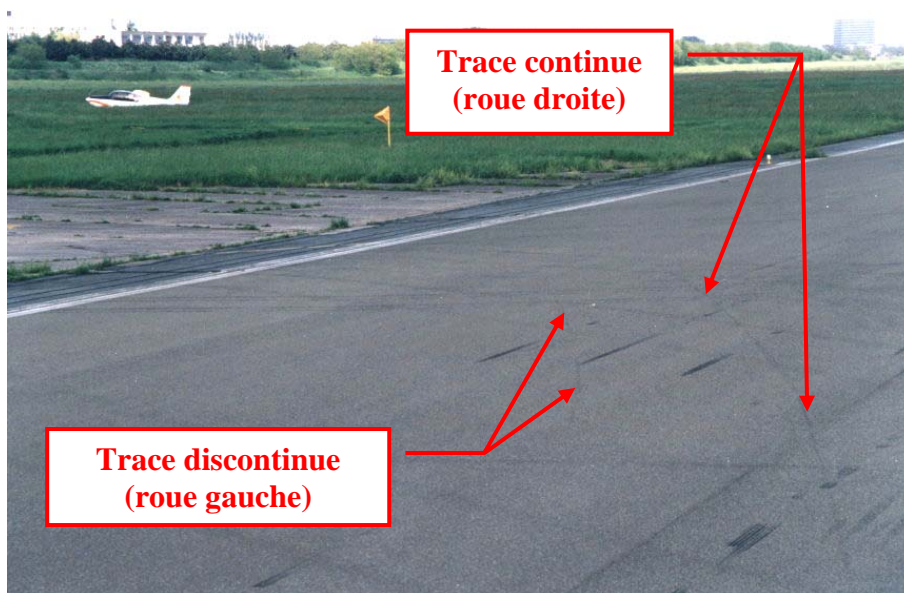
Traces laissées sur la piste

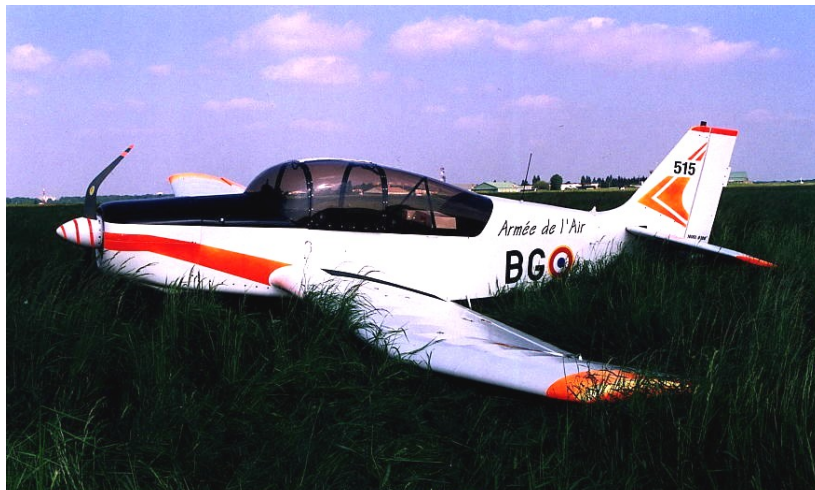
*Appareil immobilisé en appui sur la voilure gauche*

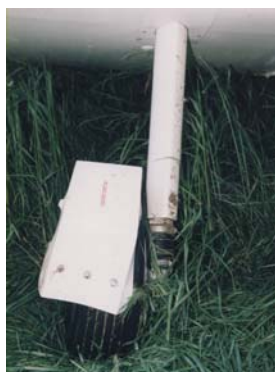
Train principal droit

- ⇒ la roulette de queue est libre sur son axe, les ressorts de rappel sont en bon état
- ⇒ le frein gauche est opérant, tandis que le droit est totalement inopérant,

- ⇒ les blocs de freins gauche et droit, garnitures et durits sont en bon état,
- ⇒ les pistons du récepteur droit démonté ne peuvent se déplacer par simple pression des doigts, contrairement au récepteur gauche,

L'analyse des transmetteurs effectuée au CEAT révèle que la cause principale du grippage du piston du transmetteur droit est la pollution du fluide hydraulique par des particules métalliques oxydées qui proviennent de l'usure mécanique occasionnée par le montage d'un ou de plusieurs kits dans le cadre de l'entretien de ces transmetteurs. Les joints sont également détériorés. Le transmetteur gauche présente les mêmes symptômes, mais de façon atténuée.

Selon le plan de maintenance, le remplacement périodique du liquide de frein n'est pas prévu<sup>15</sup>. Au vu de la pollution du liquide, il conviendrait de reconsidérer ce pas de contrôle. Un contrôle de l'état du liquide et de l'état extérieur (absence de fuite) des transmetteurs, aisément réalisable, pourrait être systématisé selon un pas à définir.

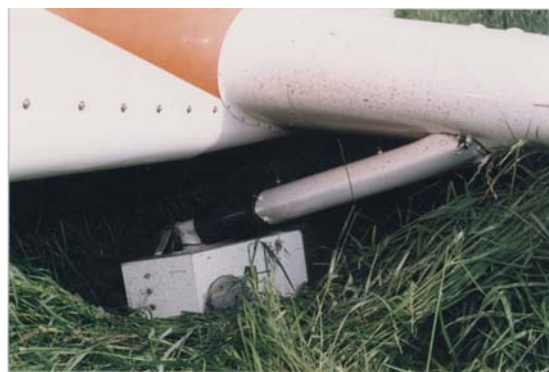
Le train gauche s'affaisse, l'avion termine sa course en glissade en pivotant vers la gauche et s'immobilise à moins de 70 mètres du bord de la piste 09 après avoir parcouru environ 150 mètres hors piste et orienté vers un cap 330°.

Etat du train principal gauche

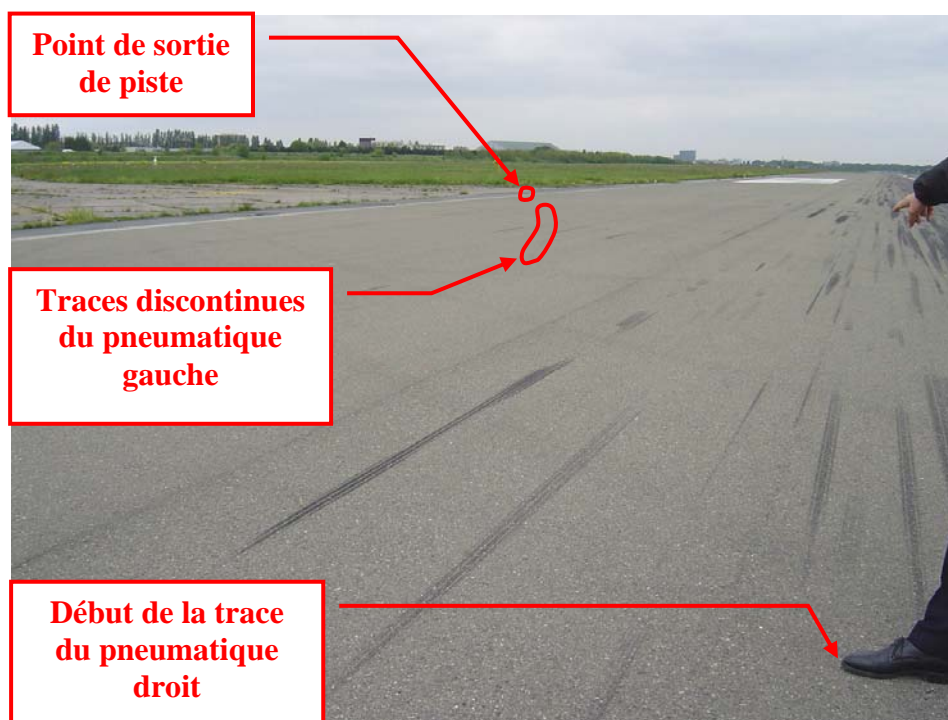
Le pneumatique droit a laissé une trace curviligne et continue sur la piste, jusqu'au point de sortie, tandis que le gauche a laissé deux traces de quelques mètres, au-delà du début de la trace du pneumatique droit, ce qui montre que l'avion a eu tendance à se soulever du côté gauche lors de l'embardée (effet du vent traversier), l'essentiel des efforts étant alors transmis au pneumatique droit.

Aucune trace témoignant d'un freinage ponctuel ayant pu entraîner un blocage de roue avant ou en cours d'embardée n'a été relevée.

Traces des pneumatiques au début de l'embarquée
