Bureau enquêtes accidents Défense

RAPPORT PUBLIC D'ENQUETE TECHNIQUE

BEAD-M-2004-017-A

– **Type :** Hélicoptère LYNX WG 13

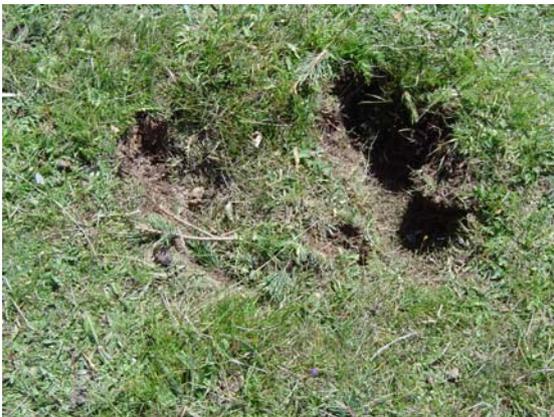
Des impacts de roues d'une vingtaine de centimètres de diamètre sont relevés en amont. Une ornière en forme d'arc de cercle allant d'Ouest en Est a été causée par le train principal gauche.

Empreintes roues avant

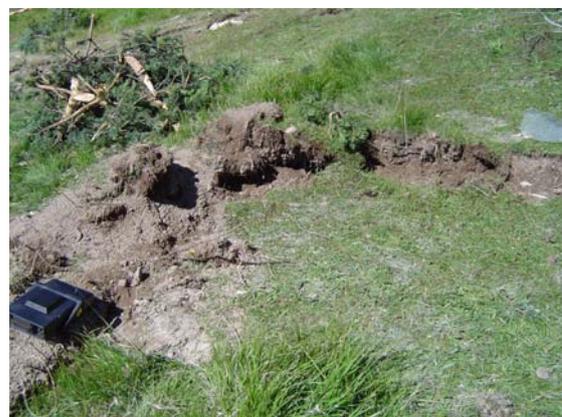
Traces atterrisseur gauche.

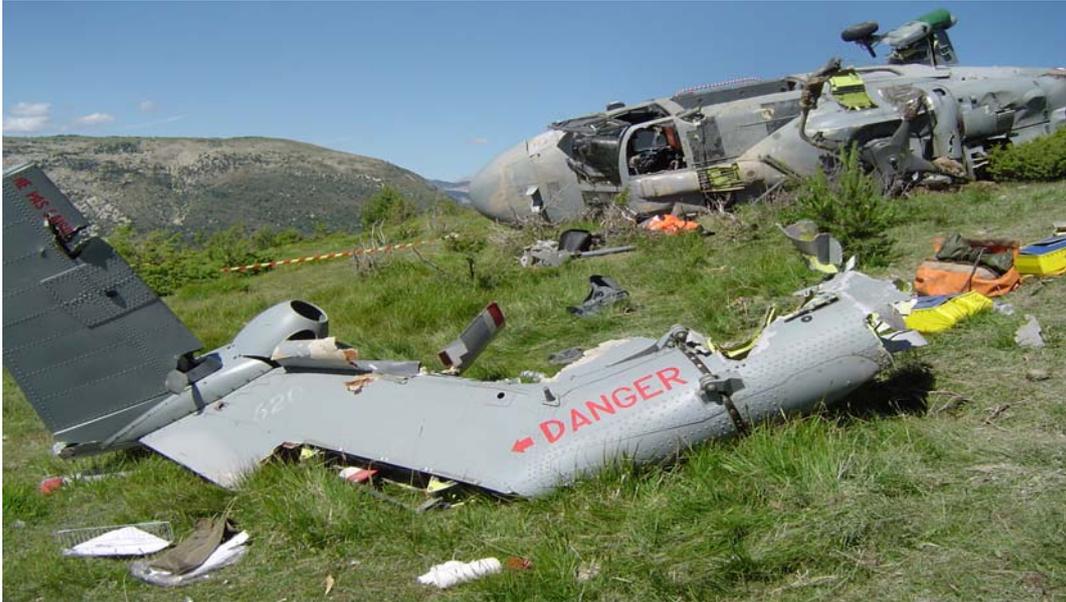
Vue de la cellule et d'une partie de la poutre de queue.

La partie cargo présente un enfoncement du côté droit au niveau de la potence du treuil. Un écrasement sur la partie supérieure du cargo est relevé au niveau de la jonction entre la poutre de queue et la cellule.

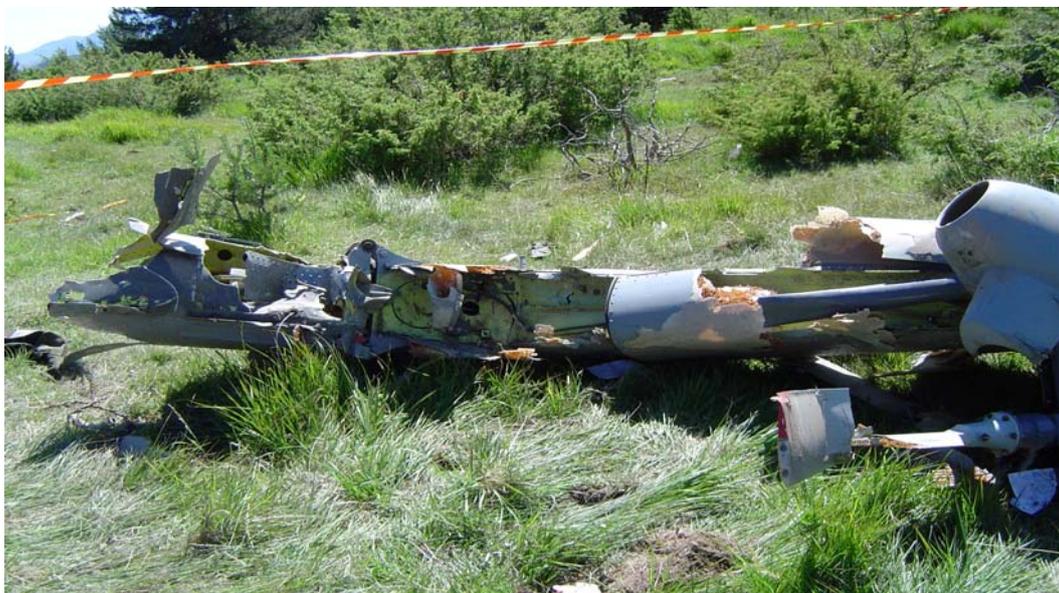
Poutre de queue

La poutre de queue est sectionnée en plusieurs tronçons.

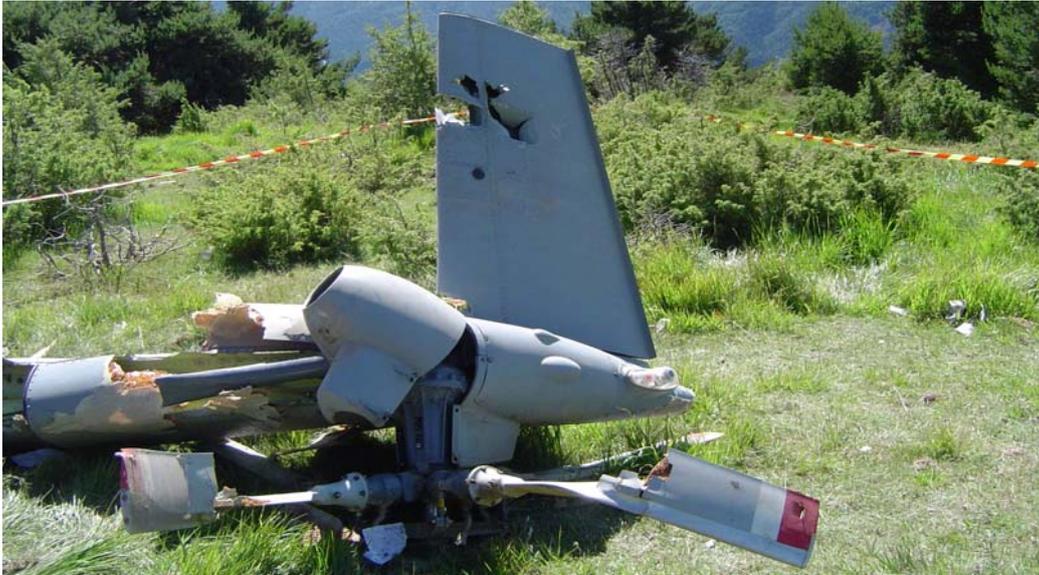
Le rotor anti-couple est resté solidaire de celle-ci.

Plan fixe et rotor anti-couple

L'ensemble mécanique arrière ne présente pas de blocage. De l'huile est présente dans la BTA²⁴.

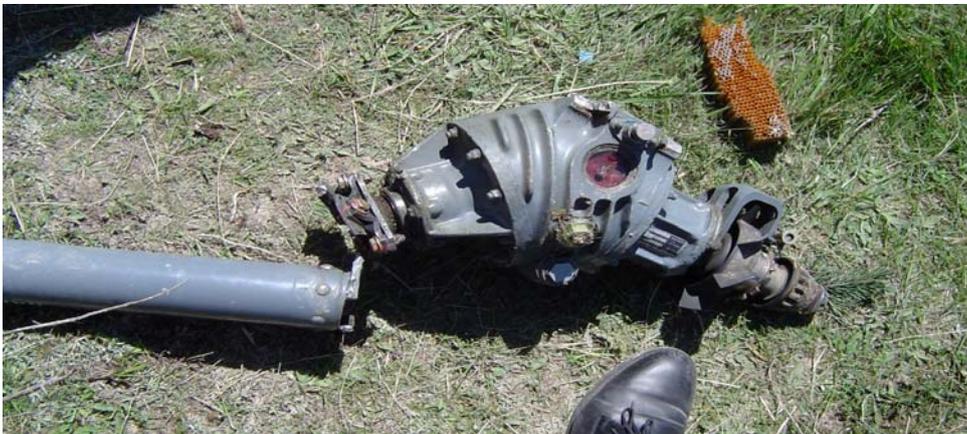
La transmission arrière a été sectionnée en plusieurs parties. La plupart des brides d'accouplement sont brisées. La BTI²⁵ a été retrouvée près de l'épave.

BTI et un morceau de l'arbre de transmission oblique

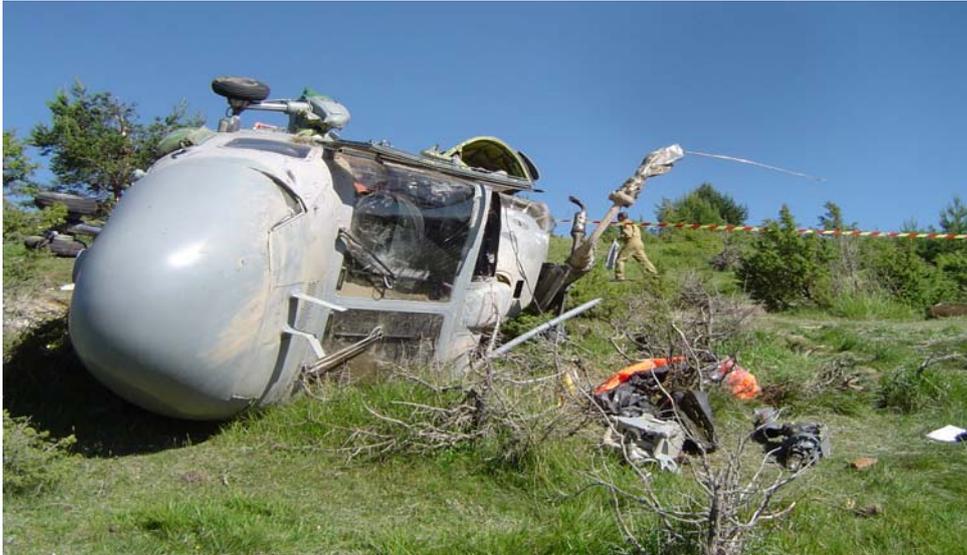
Les pales principales sont brisées jusqu'à la tête du rotor. Le moyeu rotor principal (MRP) ne comprend plus qu'un seul manchon de pale, tordu à 90°.

Cabine et moyeu rotor principal

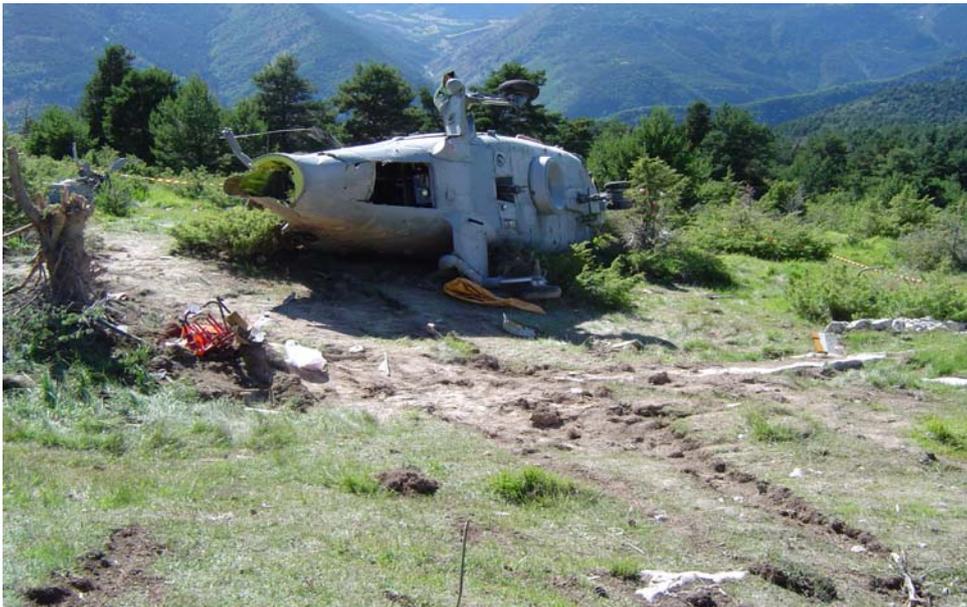
Les trains d'atterrissage principaux sont déformés.

Trains d'atterrissage principaux

Le train droit comporte des traces de terre au niveau de la fusée de roue.

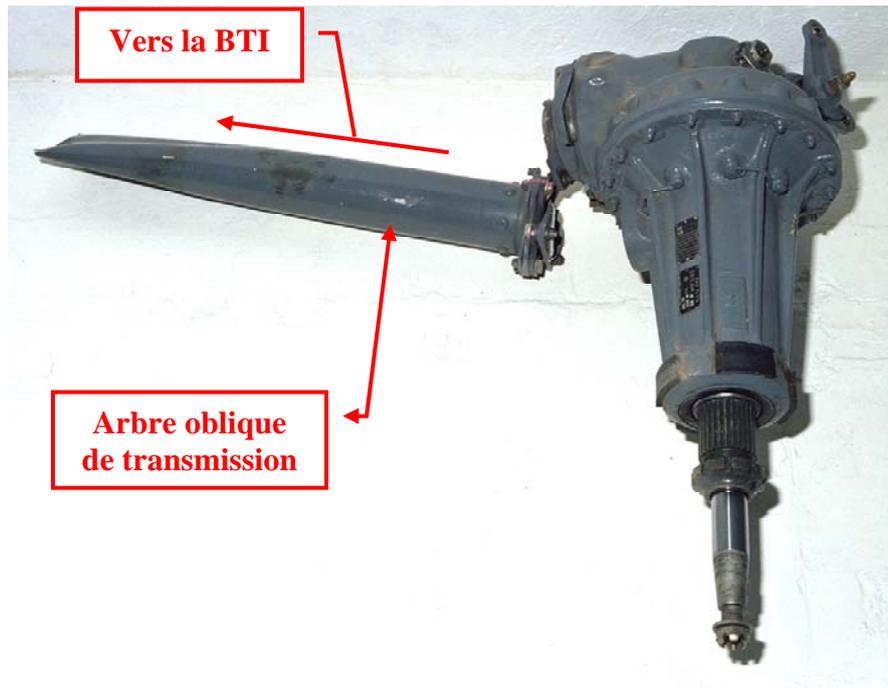
Aspect de la BTA avant l'expertise

La BTA contient encore de l'huile. Sollicitée manuellement, elle est libre en rotation, sans point dur anormal.

- Le levier de commande de changement de pas est libre en déplacement.
- L'arbre du rotor anti-couple est en bon état : les dentures de l'accouplement sont intègres et ne présentent que des traces d'usure normale de fonctionnement.
- La bride d'accrochage de la liaison souple est brisée sur environ 200°. Les lèvres des cassures des deux oreilles sont inclinées à 45°, indiquant une rupture statique consécutive à l'accident.

La BTA est dans un bon état général extérieur et les endommagements visibles, notamment la rupture de son point d'accrochage avant gauche à la cellule, ne sont que la conséquence de l'accident.

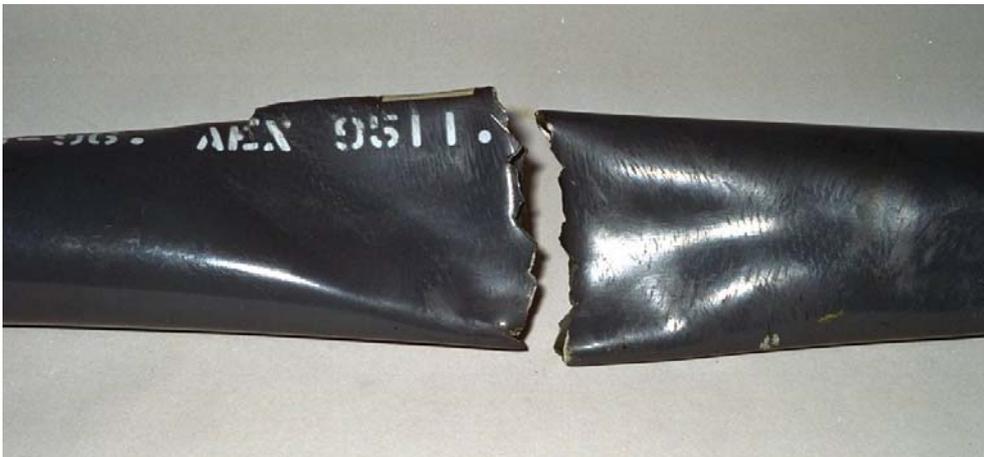
- L'arbre oblique entre la BTA et la BTI est brisé en deux parties, à environ 60 cm de la bride de liaison avec la BTI. La section rompue est aplatie longitudinalement sur environ 32 cm, et déchirée axialement sur environ 10 cm. Les lèvres de la cassure sont inclinées à 45°, montrant une rupture en flexion lors de l'arrachement du pylône. Les deux morceaux de l'arbre sont restés accrochés par leur accouplement souple respectivement à la BTI et à la BTA.

Arbre oblique de transmission aplati et rompu en flexion statique

La non déformation en torsion d'un arbre creux en alliage d'aluminium n'est pas représentative d'une absence de couple transmis. Ces ruptures sont connues sur les arbres en aluminium.

La bride de liaison à la BTI est rompue sur les 2/3. Les cassures des deux oreilles sont inclinées à 45°, indiquant une rupture statique en flexion. Les lamelles métalliques de l'accouplement souple sont toutes rompues entre deux points d'accrochage et déformées en compression entre les autres points de fixation.

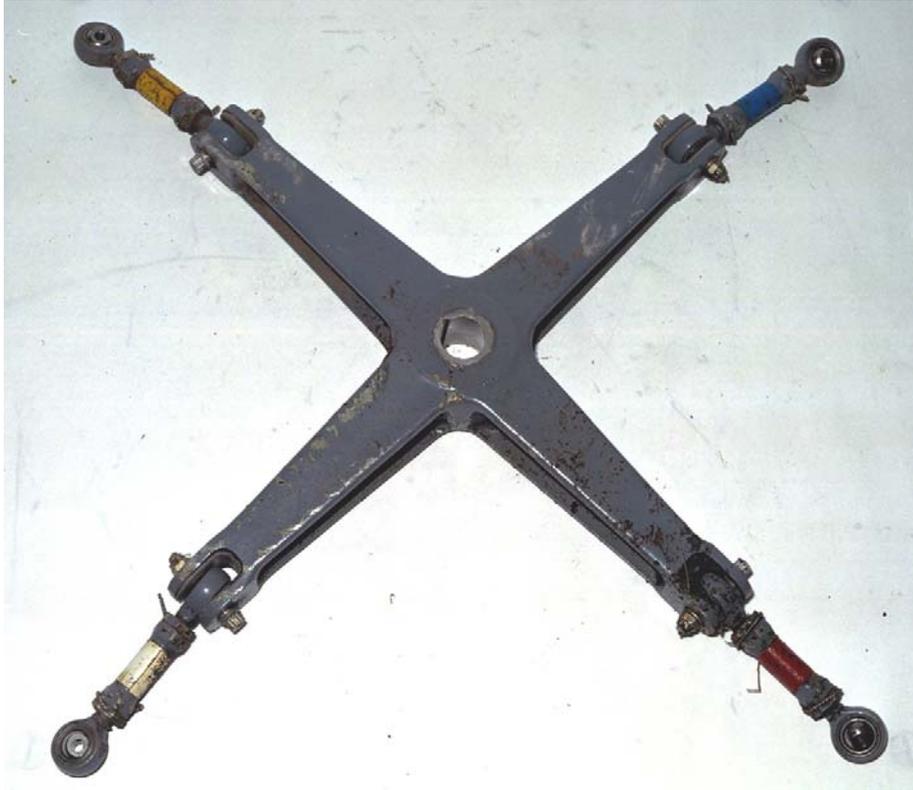
Le croisillon de commande de pales n'a subi aucune déformation. Les bras sont partiellement recouverts de terre compactée et de débris végétaux. Les biellettes de commande des pales sont en place, correctement connectées. Elles ne sont pas flambées et toutes les rotules sont en excellent état.

Craisillon de commande des pales

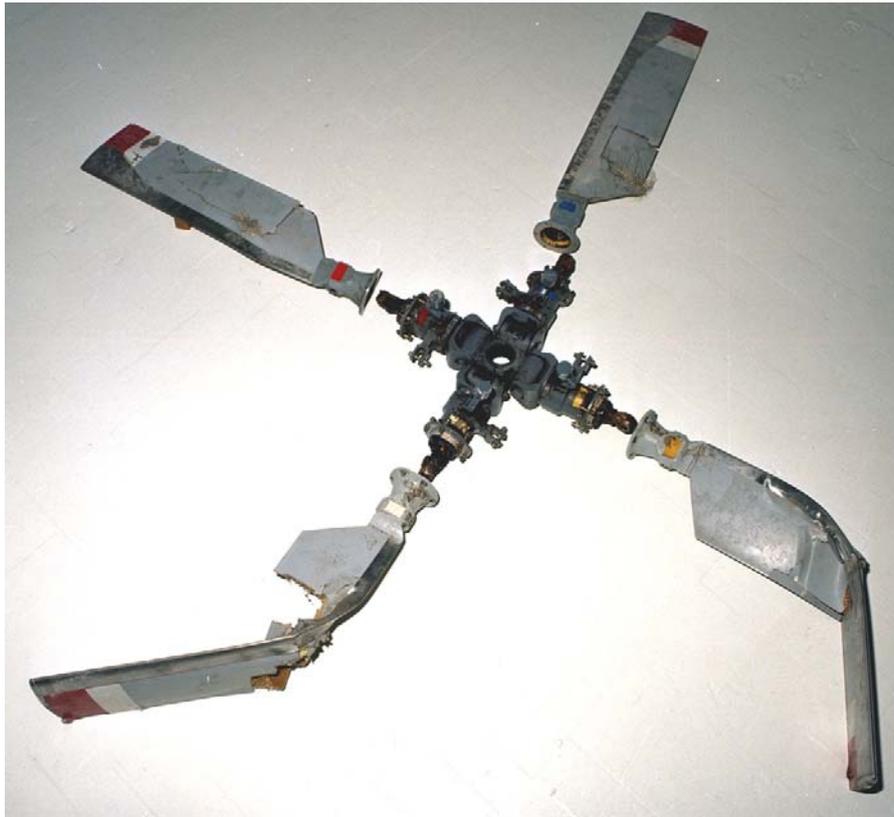
- **La pale bleue** est partiellement recouverte de terre compactée et de débris végétaux. Elle est très légèrement flambée vers la droite. Le bord d'attaque et le bout de pale ne présentent pas de trace de choc. Le revêtement est déchiré sur environ 15 cm côté bord de fuite consécutivement à un choc secondaire.

Moyeu du rotor arrière avec les pales déposées

- **La pale rouge** est également partiellement recouverte de terre compactée et de débris végétaux. Elle est fléchie vers la droite à environ 25 cm du pied de pale selon un angle d'environ 30°. La pale est également déformée en traînée d'environ 30°.
- **La pale blanche** est fléchie vers la gauche d'environ 15° à 30 cm du pied de pale. Elle est également vrillée d'environ 90° vers le grand pas. Le profil de la pale est déchiré et le revêtement est partiellement absent dans la zone de déformation.
- **La pale jaune** est fléchie vers la gauche d'environ 10° et vers le bord de fuite d'environ 60°, à environ 50 cm du pied de pale. Elle est également vrillée vers le grand pas d'environ 70°. La pale présente également des traces diverses d'impacts et des déchirures de son profil consécutives aux déformations et aux chocs lors de l'accident.

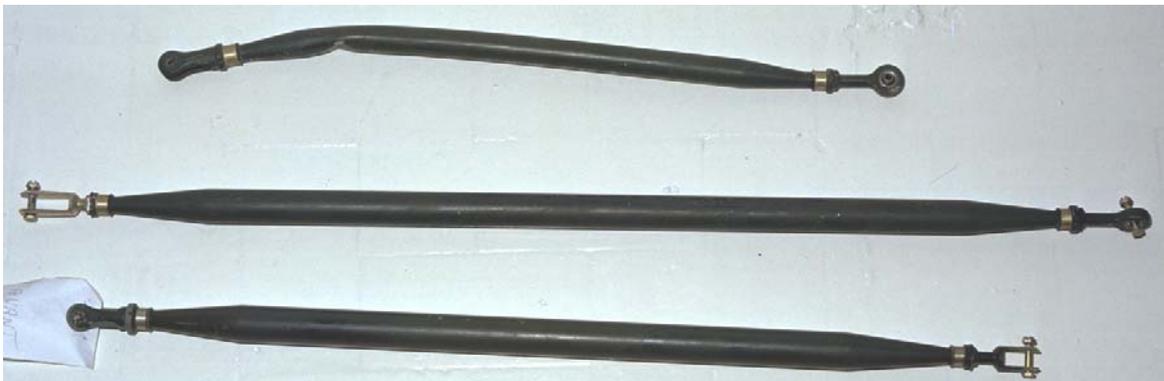
Ces trois bielles sont de longueur inégale. Aucune remarque particulière n'est à signaler. Seule la bielle la plus courte est fléchie d'environ 15° à 15 cm de la rotule. Cet endommagement est consécutif à l'accident.

Bielles de commande de lacet

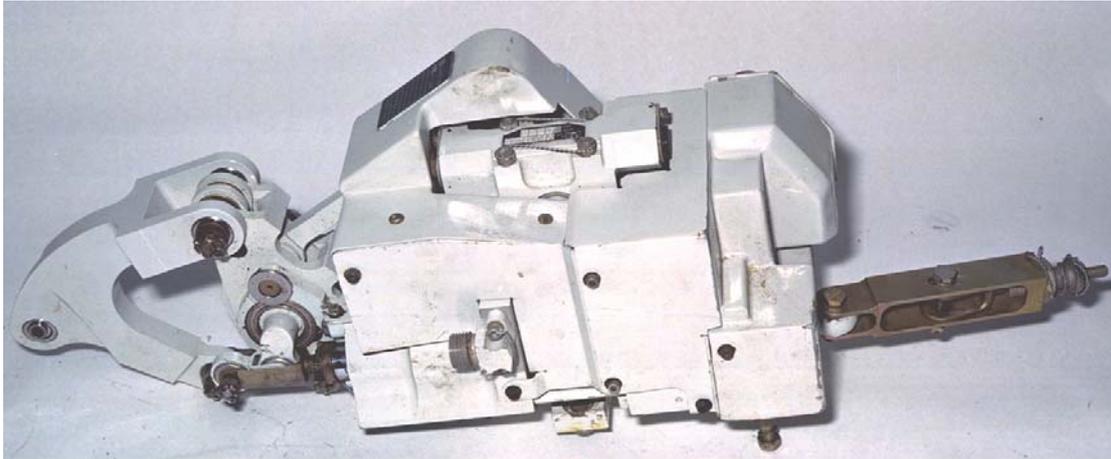
La servocommande présente un excellent aspect extérieur. Elle n'a subi aucun endommagement. Les timoneries de commande et de puissance sont correctement connectées et les tiges des vérins de puissance sont en bon état.

Servocommande de commande du mat rotor arrière

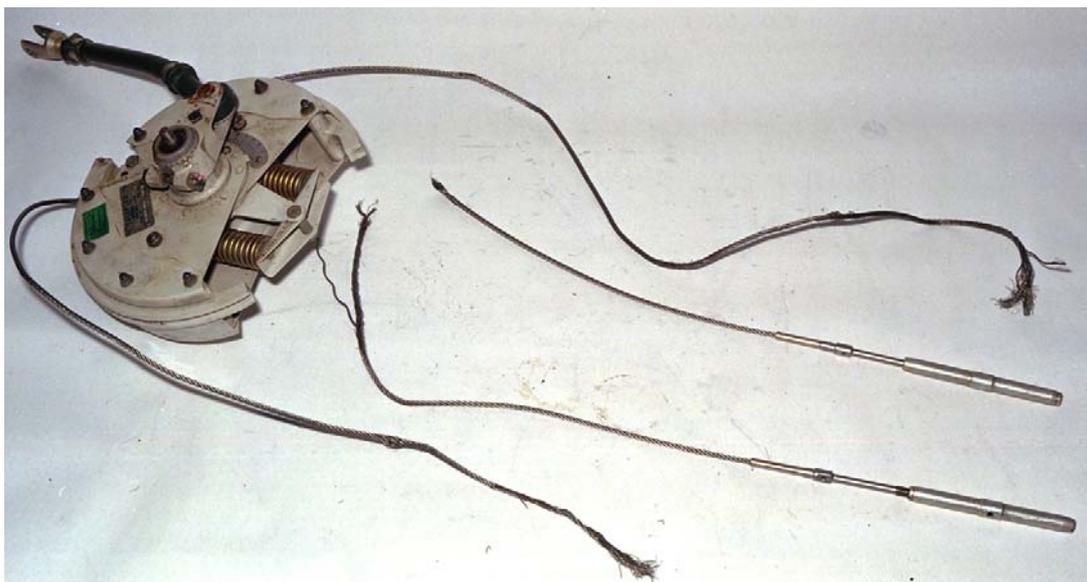
Les deux câbles livrés séparément se sont rompus en traction à la suite de l'arrachement de la poutre de queue.

Le tendeur régulateur est en parfait état, sans endommagement extérieur.

Tendeur régulateur de câble

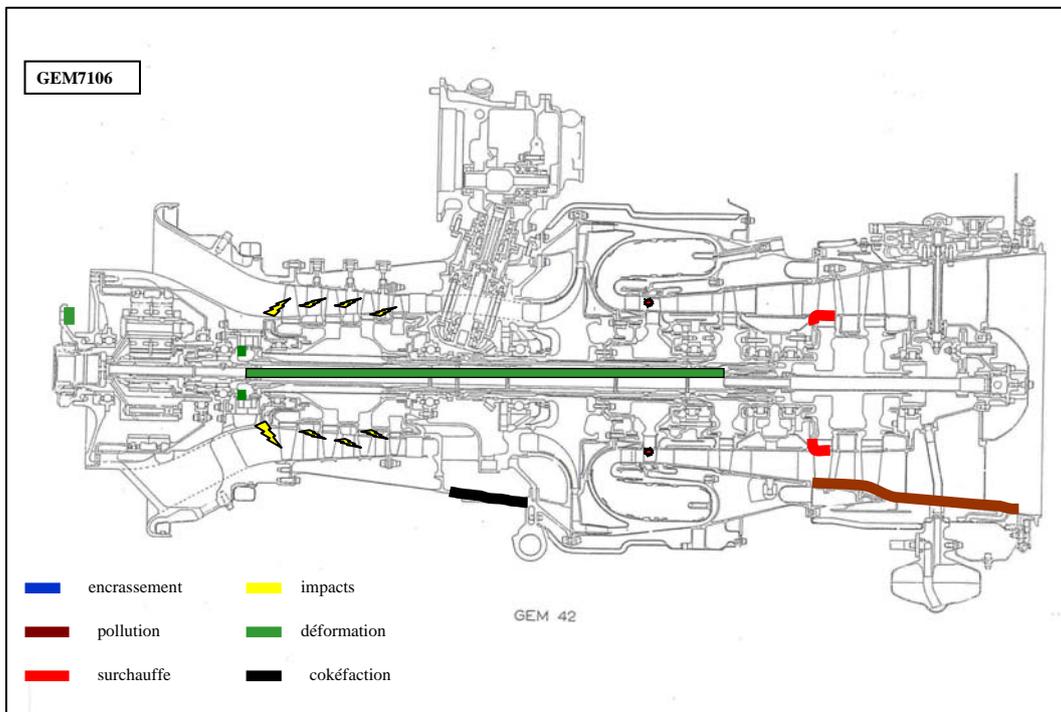
5.2.1.2. Bilan des observations et résultats des examens sur le GEM 7106

L'examen du moteur révèle peu de dégradation du moteur, les éléments marquants concernent les endommagements suivants :

- la déformation de l'arbre de turbine libre (module 02) et du flector (hors module),
- de nombreux impacts sont notés sur les quatre étages du compresseur BP,
- un début de surchauffe des pales de turbine HP,
- une pollution à l'arrière moteur constituée principalement de terre,
- un dépôt de cokéfaction au point bas du carter inter étage.

La torsion de l'arbre TL (module 02) est la conséquence d'un surcouple consécutif au choc subi par les pales du rotor principal lors du premier contact de la cellule avec le sol.

Les endommagements sur les pales HP et la dégradation des bords de fuites sur le distributeur HP sont caractéristiques d'un début de surchauffe. Il reste difficile de faire la part de l'endommagement constaté entre la demande de puissance au moment de l'avarie et une surchauffe au sol lors du renversement. Les dégradations sont restées très localisées et le moteur s'est arrêté de lui-même.

Les dégradations observées sur le GEM7106 sont consécutives à l'arrêt brutal de la turbine libre, tandis que le début de surchauffe est plus probablement la conséquence du choc initial avant l'extinction du moteur.
