## **RAPPORT PUBLIC D'ENQUETE TECHNIQUE**

**BEAD-A-2004-020-A**

**Lieu de l'événement : Colmar (68)**

- Type : Mirage 2000 D n° 663**
- Immatriculation : F-UGXS**

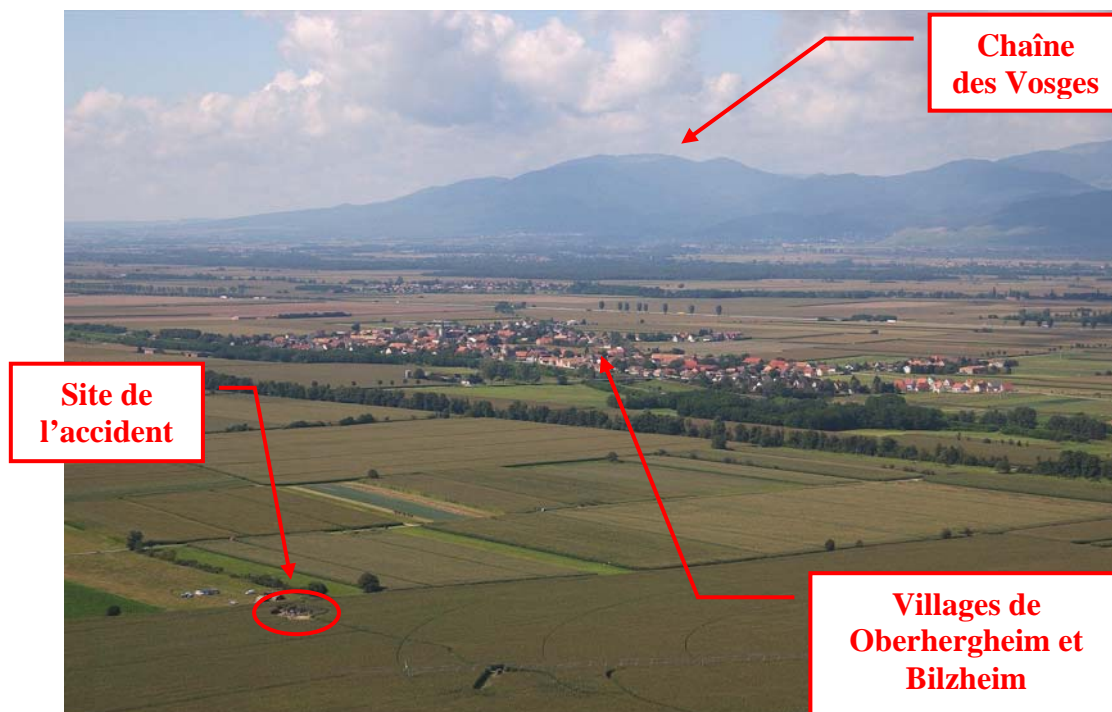
*Vue du site de l'accident sous un axe Sud-Ouest*

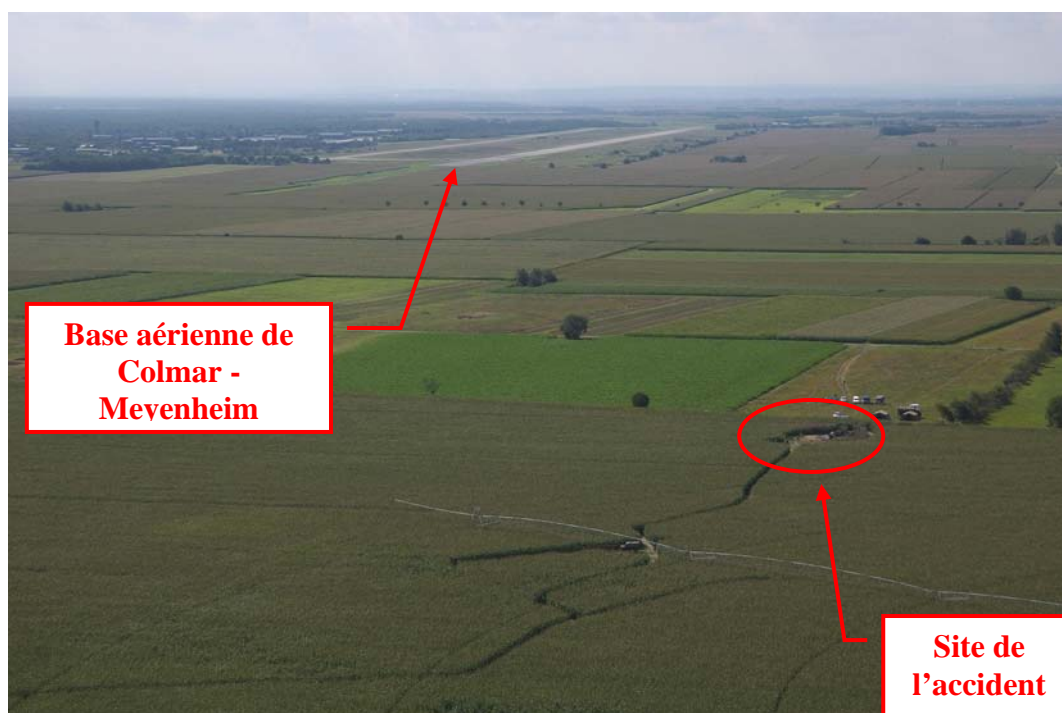
*Vue du site de l'accident sous un axe Sud-Est*

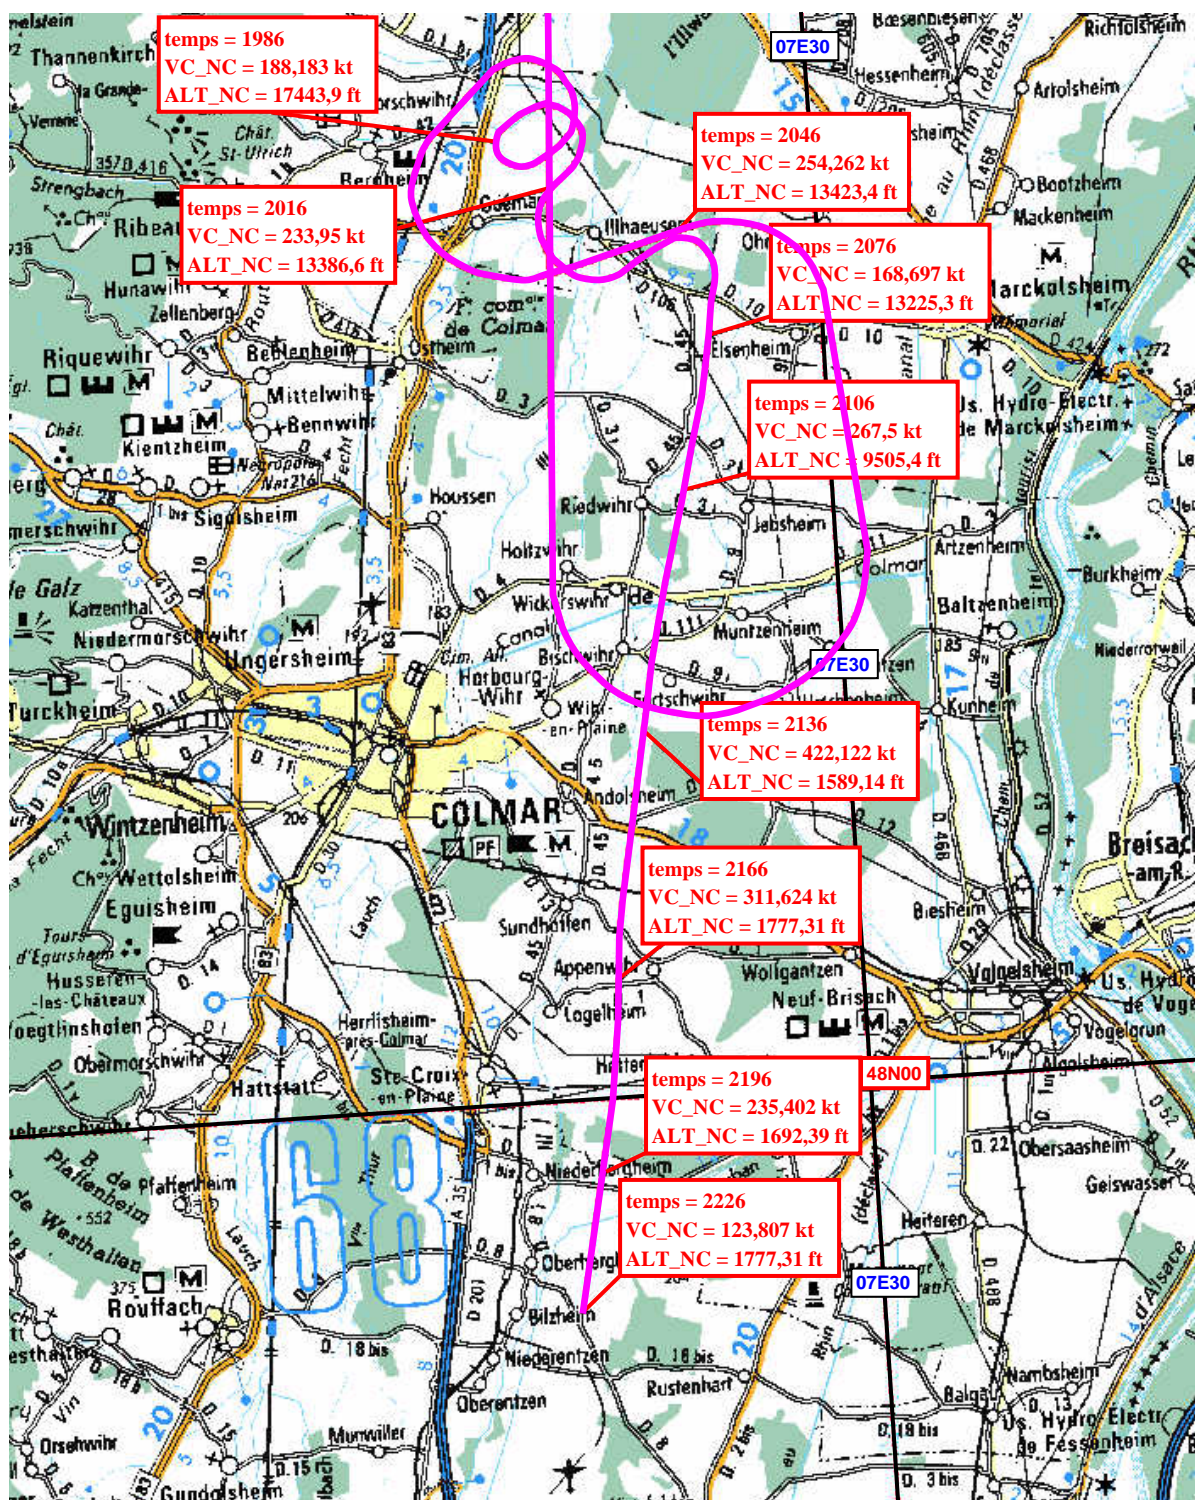
*Reconstitution de la trajectoire finale de l'appareil*

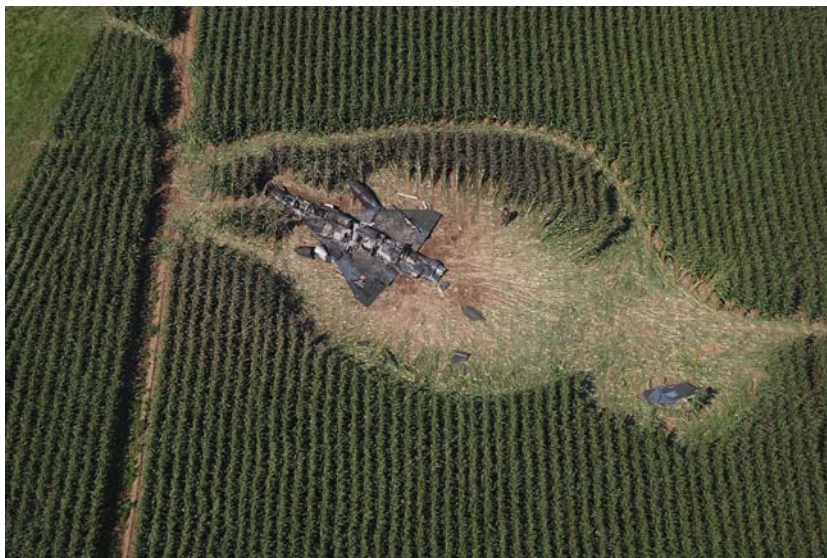
L'examen de l'épave montre que l'appareil est tombé avec une vitesse horizontale très faible, ailes horizontales avec une assiette légèrement à cabrer. Le moteur est relativement bien préservé. La tuyère quant à elle a subi des dommages très importants. La dérive s'est désolidarisée et repose à une vingtaine de mètres du fuselage.

Vue aérienne de l'épave

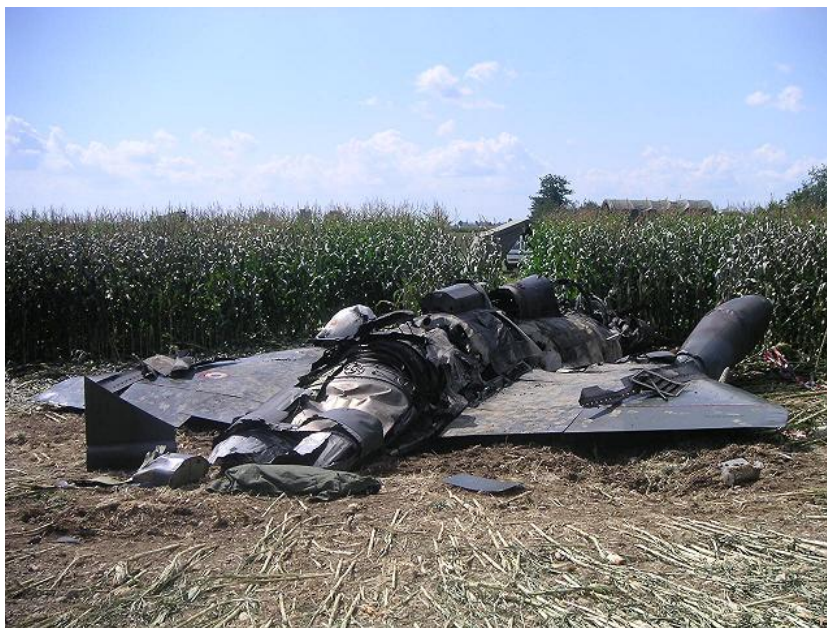
Vue arrière de l'épave

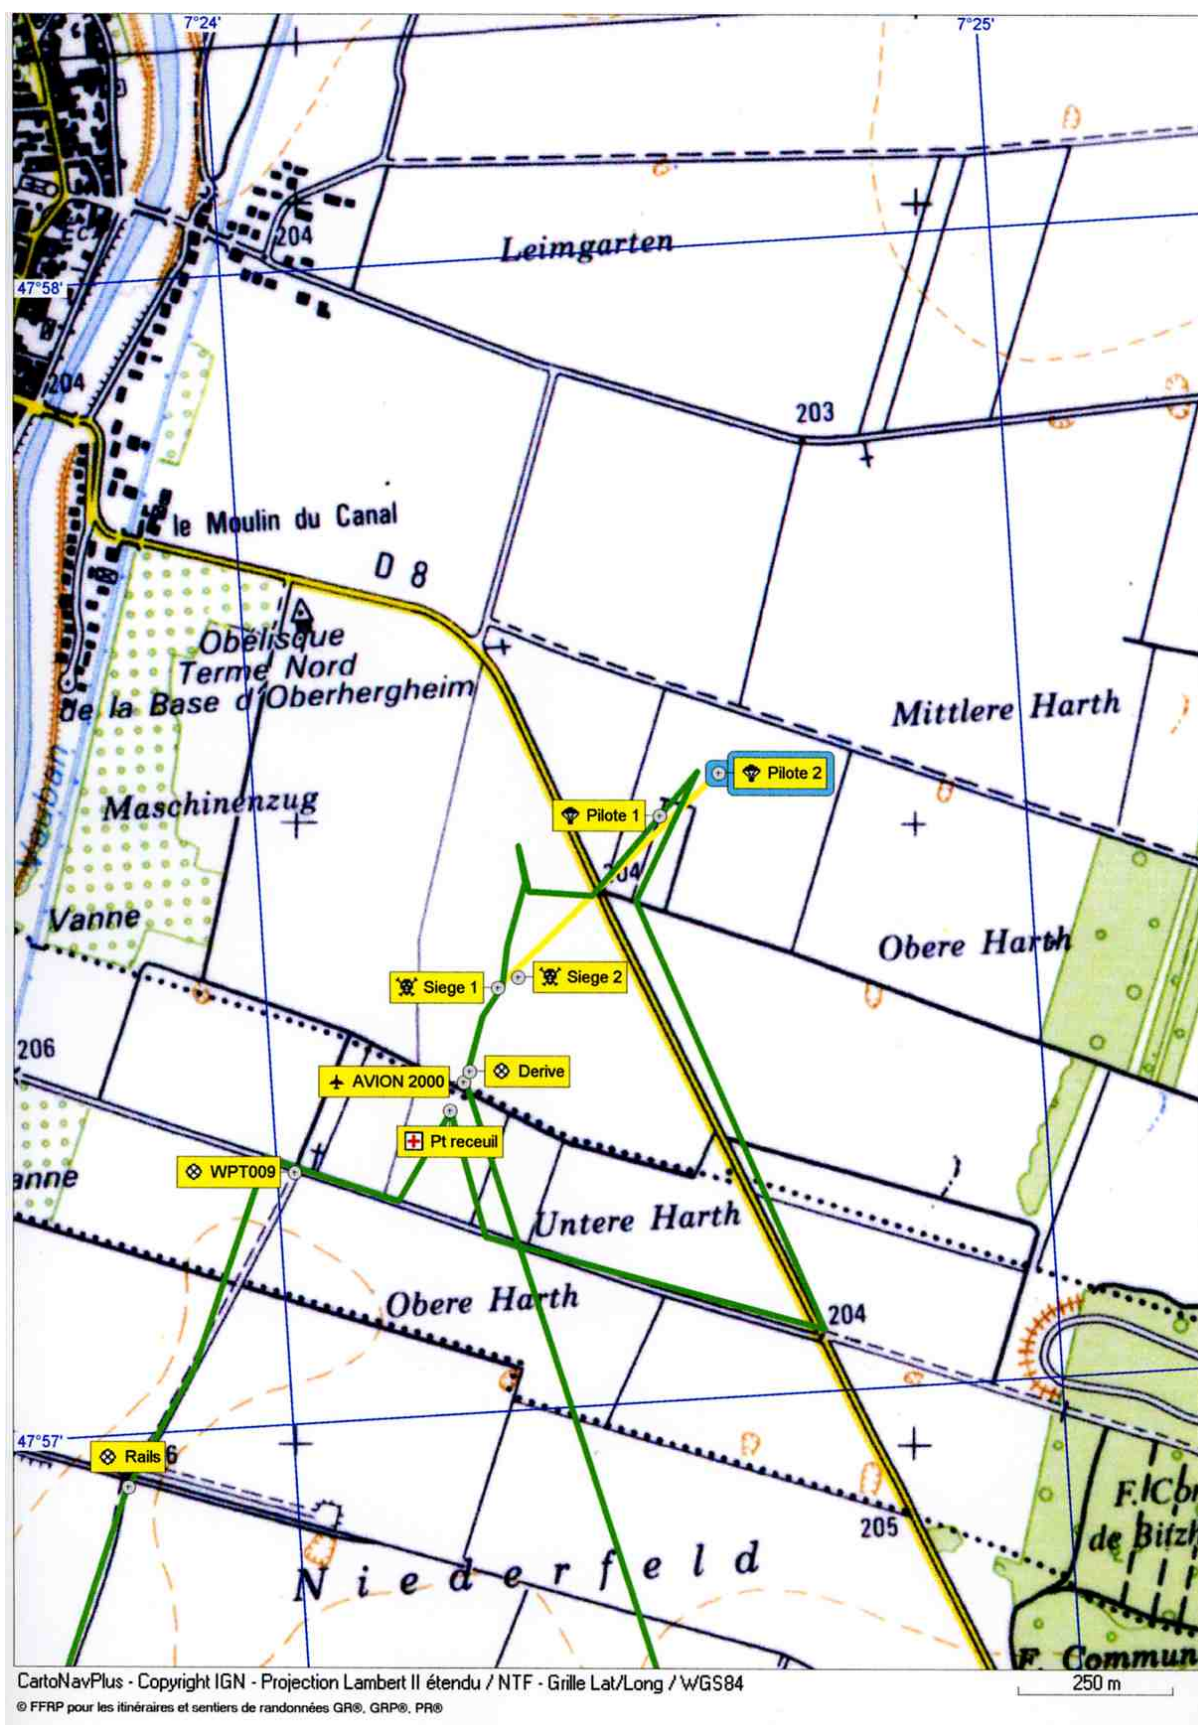
*Cartographie de l'épave, des sièges et des point d'atterrissage des pilotes*

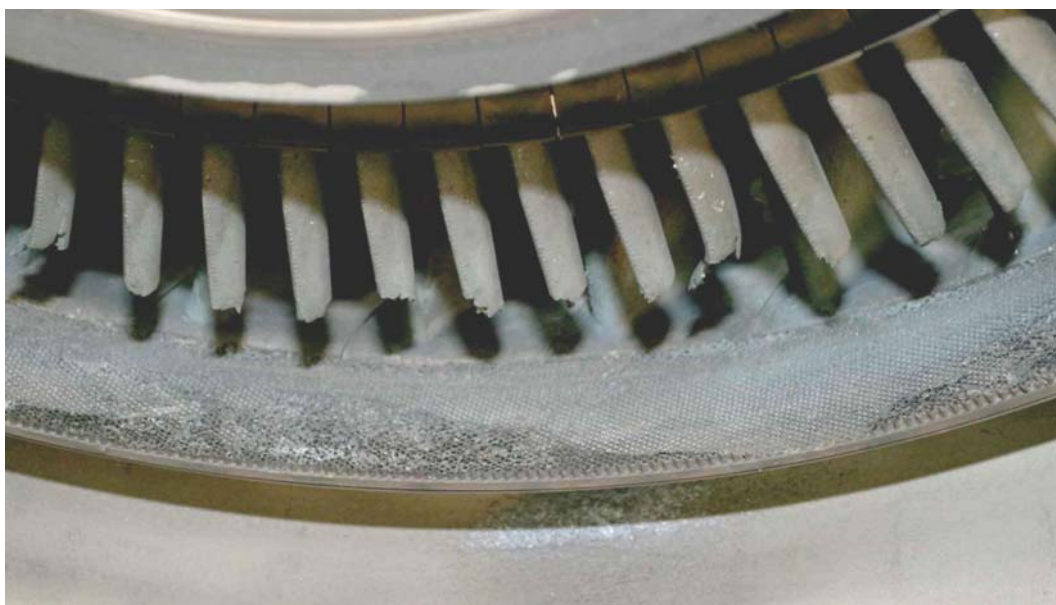
Une analyse précise des niveaux de température atteints a été réalisée au niveau des sondes Tt7 (1370° Celsius).

La surchauffe a été maintenue 57 secondes. Dans les événements antérieurs de cette nature, il s'est avéré que les surchauffes d'une durée supérieure à 34 secondes ont toutes entraîné la destruction de la turbine, l'impossibilité de rallumer et donc la perte de l'appareil.

*Vue des aubes de l'étage HP de la turbine*

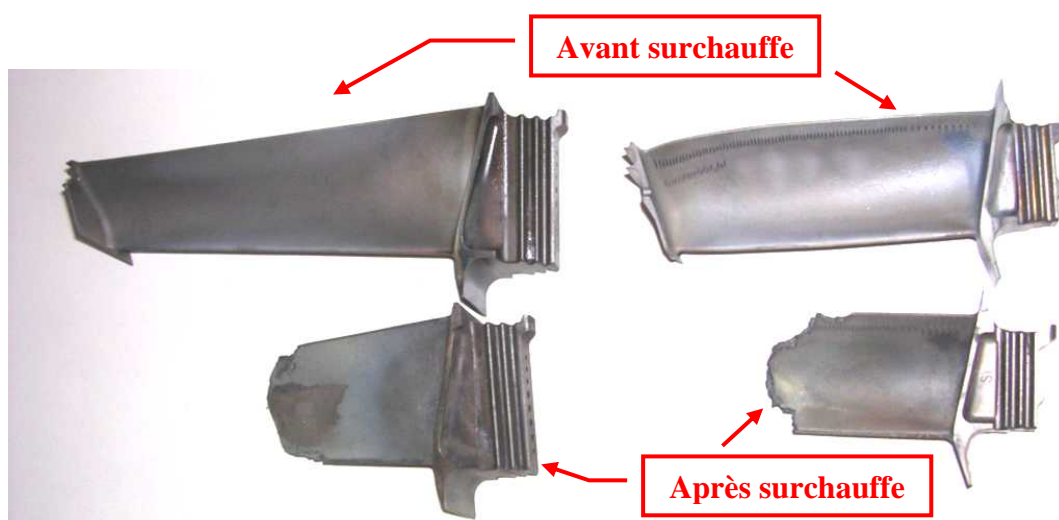
*Détail des aubes BP (à gauche) et HP (à droite) de la turbine*
