RAPPORT PUBLIC D'ENQUÊTE TECHNIQUE

BEAD-air-T-2006-001-A

Date de l'événement	10 janvier 2006
Lieu	Labatut-Rivière (65)
Type d'appareil	SA 342 M1 « Gazelle »
Immatriculation	N° 3861 - FMBPN
Organisme	Armée de terre
Unité	5 ^{ème} régiment d'hélicoptères de combat - Pau

Le 10 janvier 2006, la Gazelle FMBPN s'écrase au sol lors d'un exercice de simulation d'autorotation avec reprise moteur sur la piste ULM de Labatut-Rivière (65).

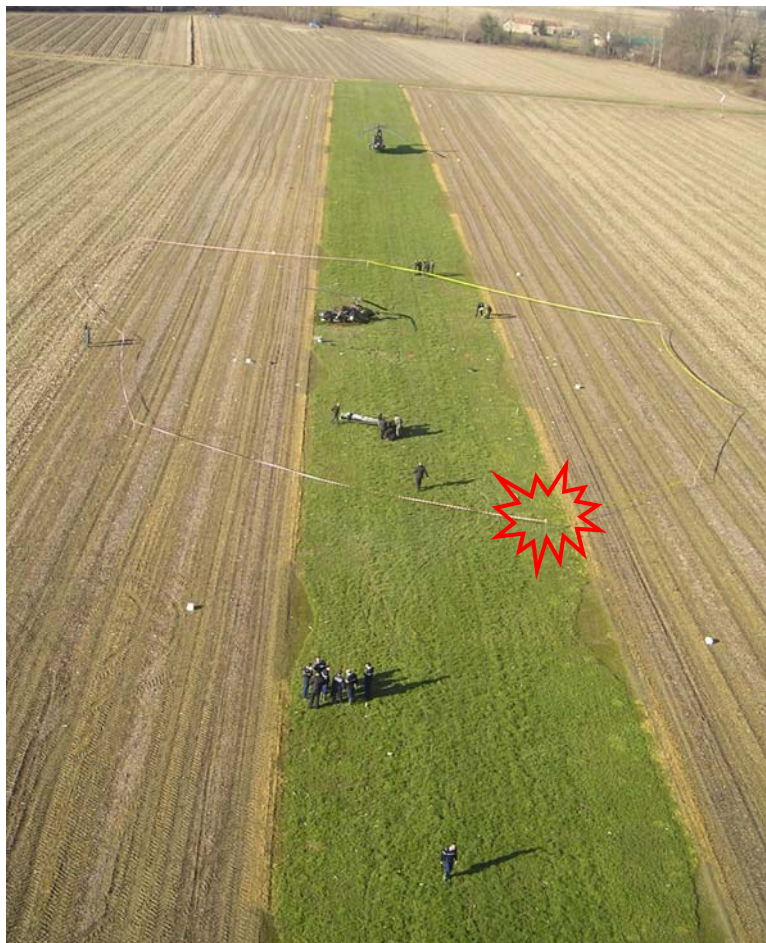
L'impact initial a eu lieu sur la partie droite de l'axe et dans le premier tiers de la piste.

Point d'impact initial, vu selon l'axe de finale

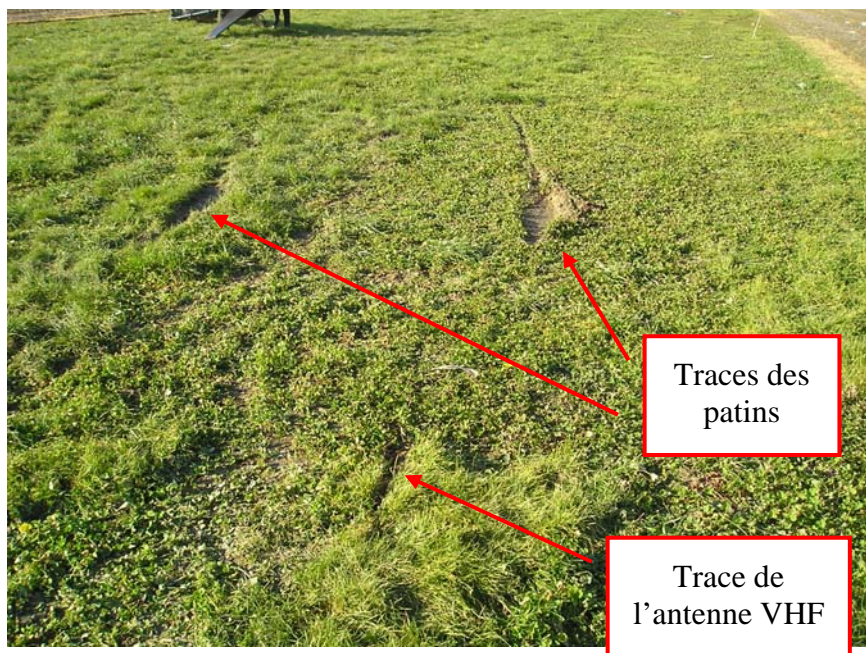
Traces relevées à l'impact initial

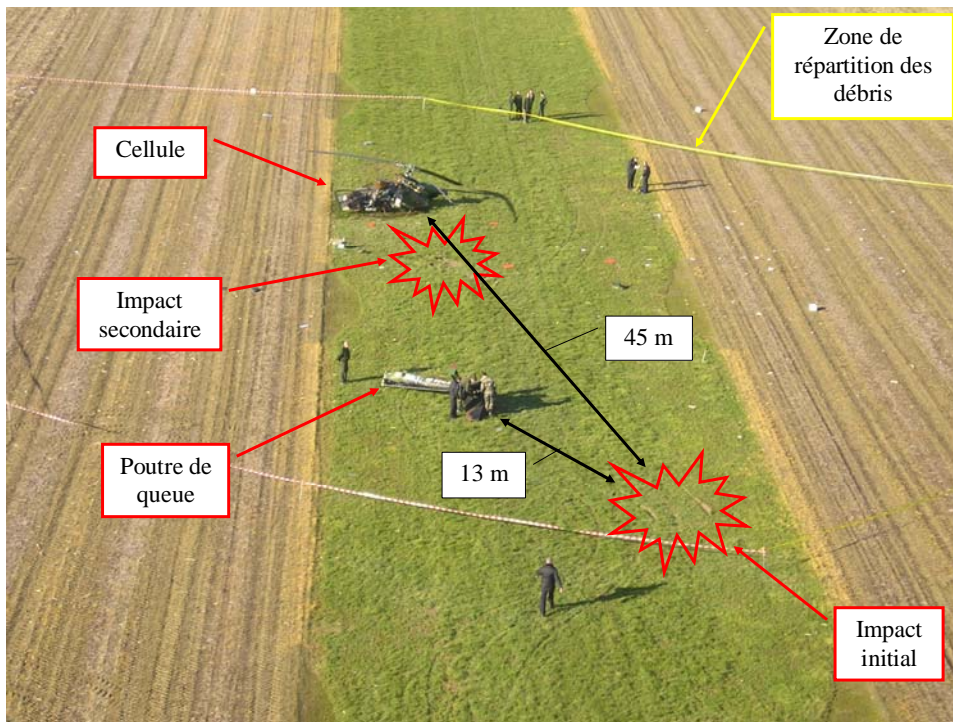
La cellule et la poutre de queue gisent sur la piste. Des petits débris légers constitués de matériaux composites et de plexiglas sont éparpillés autour des deux morceaux d'épave.

La répartition très localisée et la nature des débris attestent d'une faible vitesse horizontale à l'impact.

Les traces d'impacts et la cellule sont sensiblement alignées sur un axe formant un angle d'environ 20° avec la piste.

Vue de la zone d'impact et répartition des débris

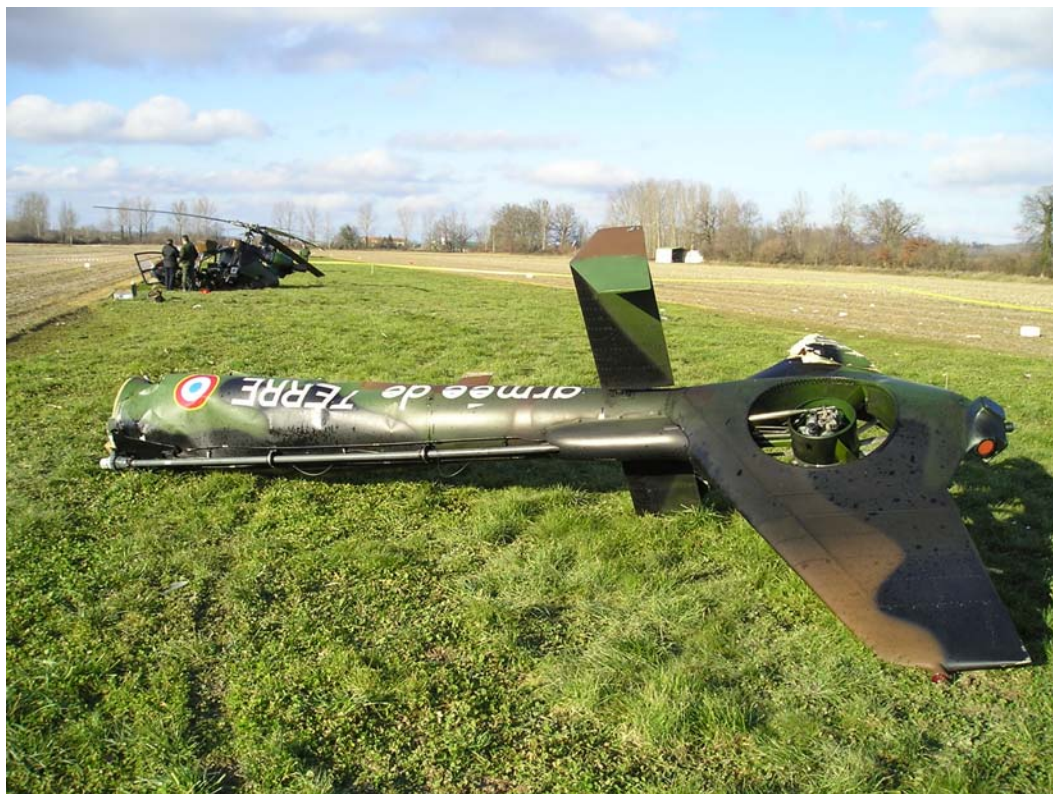
- La poutre de queue est désolidarisée de la cellule au niveau du cadre de jonction poutre de queue / cellule, et gît à 13 mètres du point d'impact initial.
- Le carénage en fibre de verre (sabot) est détruit.

Etat de la poutre de queue

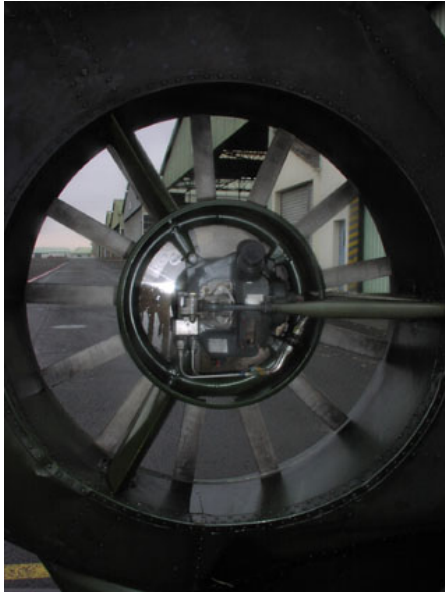
- La BTI¹⁹ est restée solidaire de la poutre de queue et sa liaison avec l'arbre de transmission est intègre.
- Les pales du RAC²⁰ sont intactes. La partie basse de la veine d'air du fenestron présente des marquages.

Etat des pales du RAC

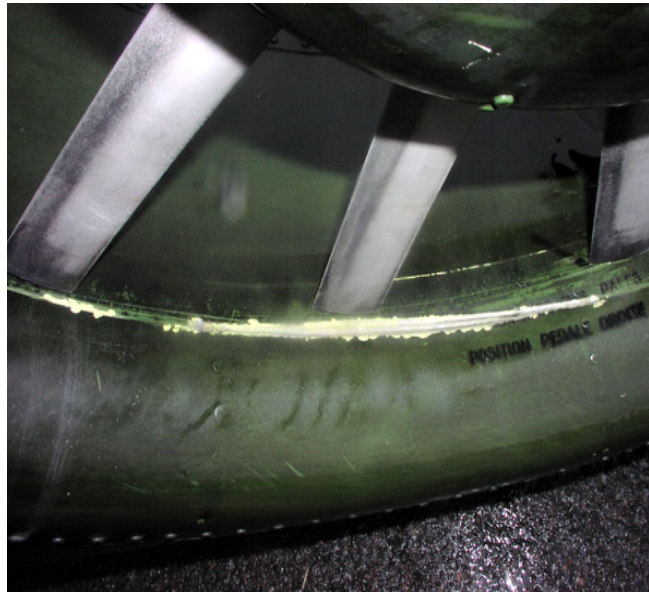
Partie basse de la veine du fenestron

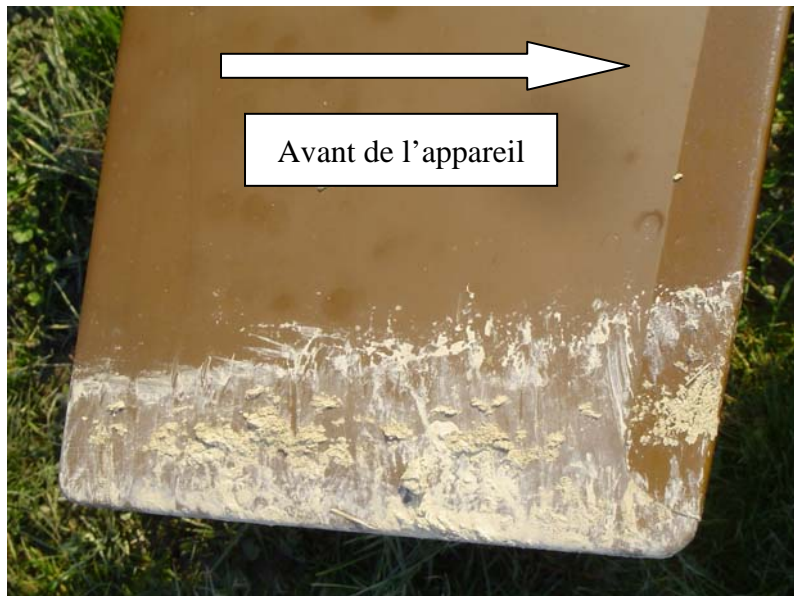
- L'antenne VHF, d'apparence intacte, présente des traces verticales de pénétration dans le sol.

Traces sur l'antenne VHF

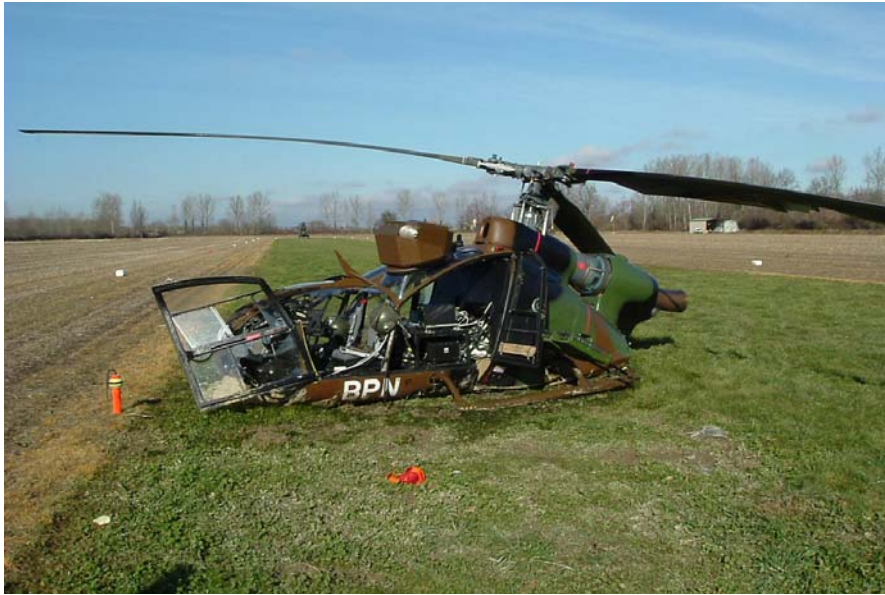
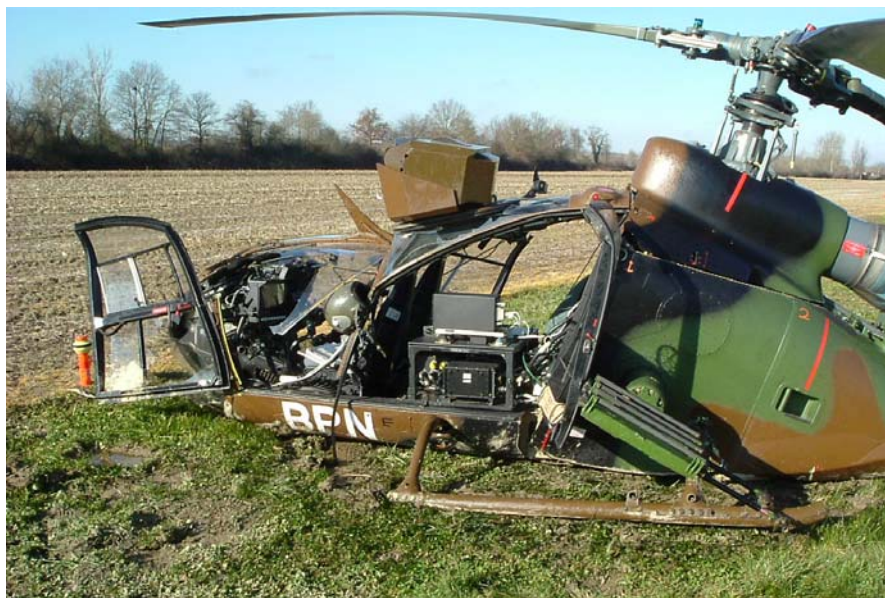
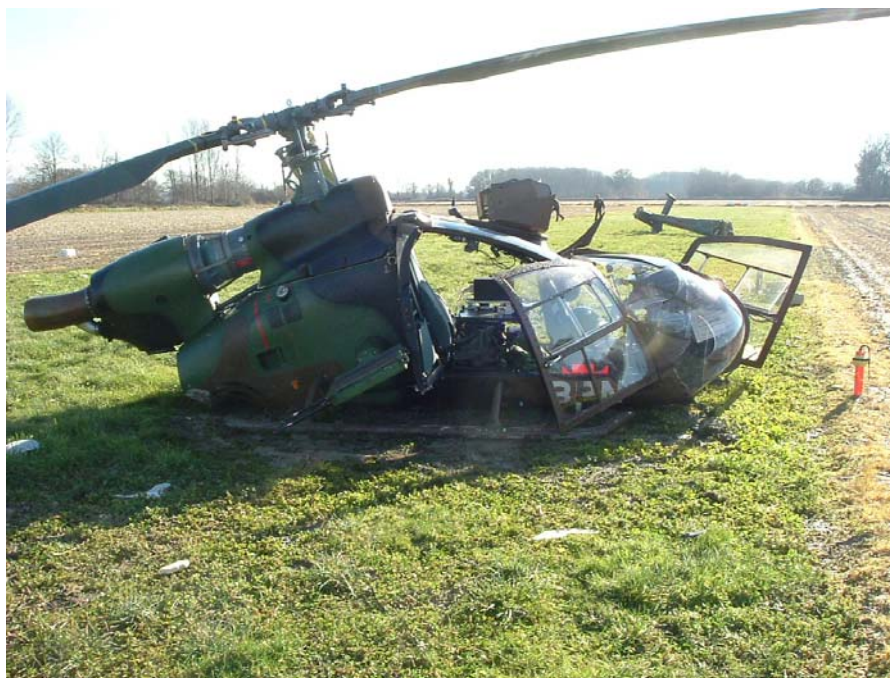
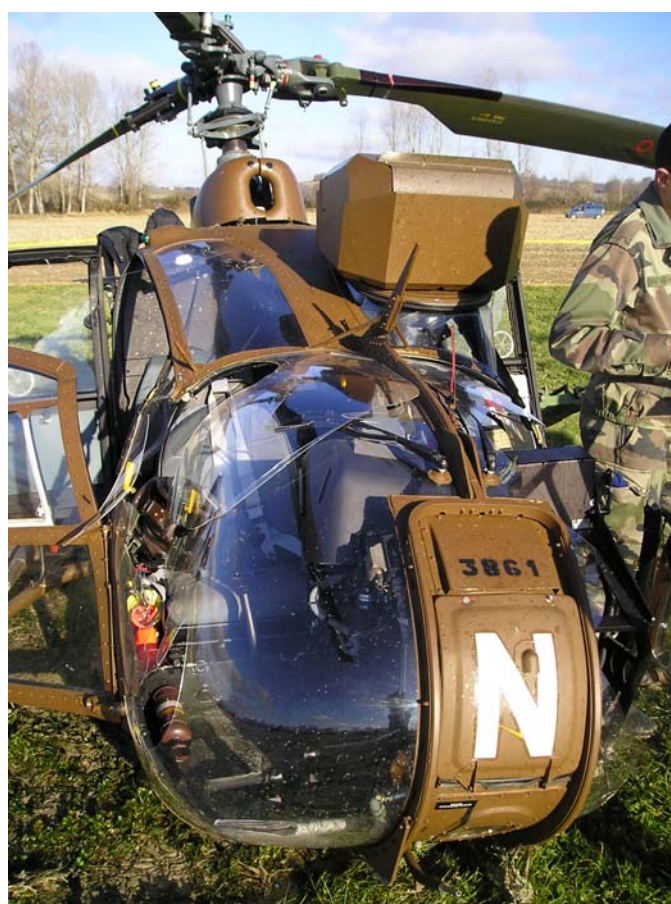
- Les pales principales, le GTM (groupe turbo moteur) ainsi que le viseur VIVIANE sont solidaires de la cellule.
- La partie haute de la cabine est affaissée d'environ 35 cm et le cadre 18° est sectionné
- L'ensemble du train d'atterrissage est déformé et enfoncé dans la cellule.

Etat général de la cellule

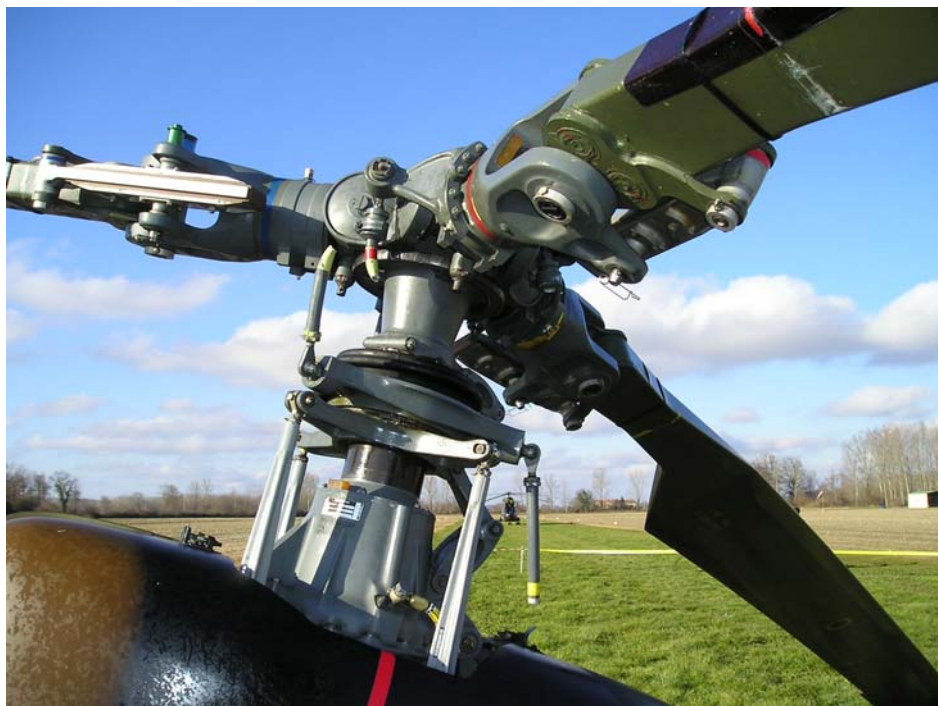
- Le bord de fuite d'une des pales est détérioré sur une longueur d'un mètre environ à partir du saumon. Les deux autres ne présentent pas d'endommagement significatif.
- L'ensemble plateau cyclique est en position haute.
- La plupart des bielles de commande de pas sont rompues.

Etat du MRP

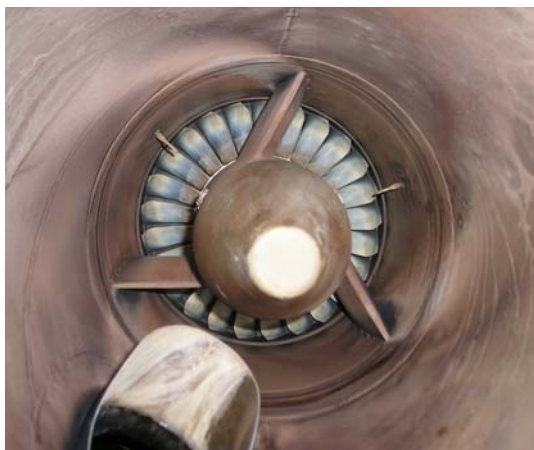
- La liaison GTM / BTP²² est intègre, le compresseur est en bon état, et l'ensemble tournant du GTM tourne librement.
- La vanne de décharge est ouverte, la présence d'huile dans le GTM a été constatée et l'examen du bouchon magnétique ne révèle pas de particule métallique.
- Une vérification faite à l'endoscope ne révèle pas de détérioration apparente à l'intérieur du moteur.
- La roue libre fonctionne normalement (vérifiée avant et après démontage).
- Le disque d'embrayage ne présente pas de trace d'échauffement anormale.

Dernier étage turbine

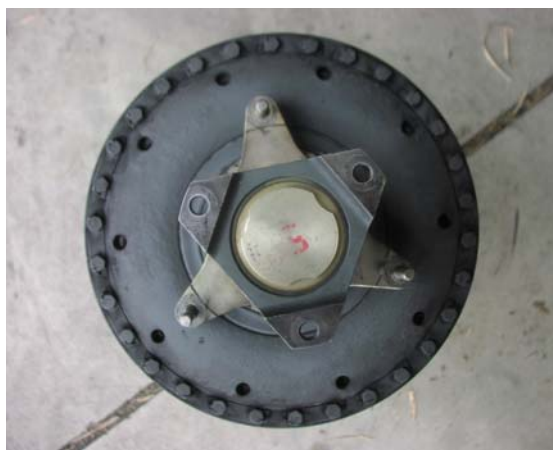
Roue libre et embrayage

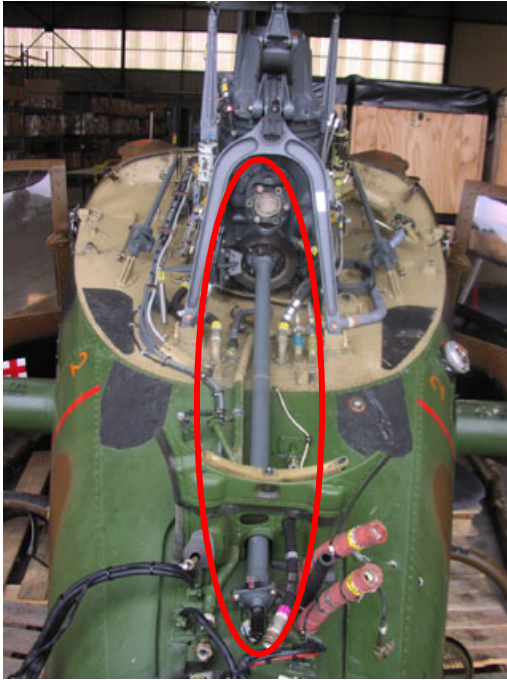
- L'examen de l'arbre de transmission oblique révèle une déformation du flector côté BTI ainsi que de légers marquages sur le corps de l'arbre.
- La bride coulissante de la BTI est solidaire de l'arbre oblique.

Etat de l'arbre oblique

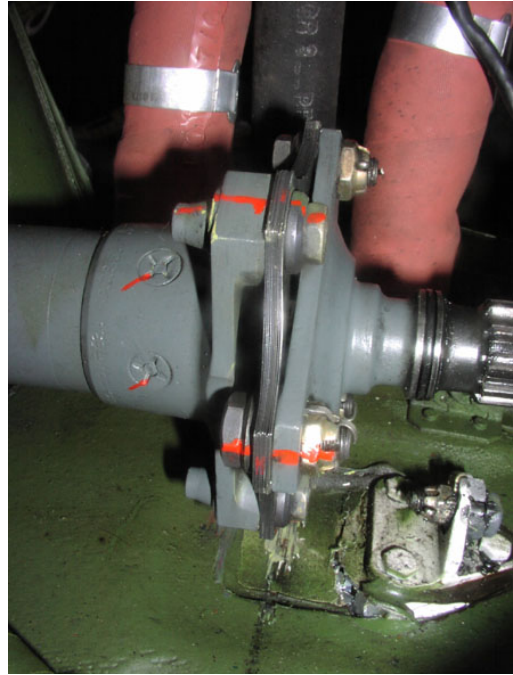
Etat du flector côté BTI

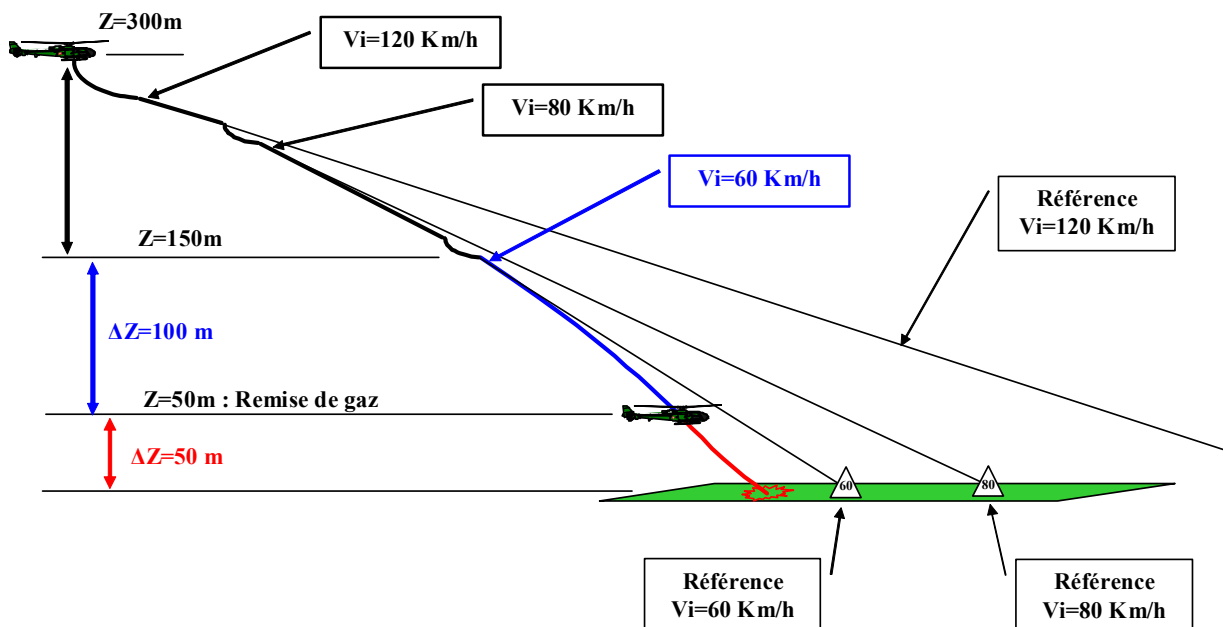
⇒ En deçà de 50 mètres de hauteur, à une V_i de 60 km/h, l'appareil entre dans la zone d'insécurité du domaine hauteur/vitesse recalculée selon les paramètres du moment (voir annexe 2, *Domaine hauteur/vitesse*, page 60) : **la sauvegarde de l'appareil en régime d'autorotation n'est donc pas assurée dans ces conditions.**

Représentation schématique de la trajectoire

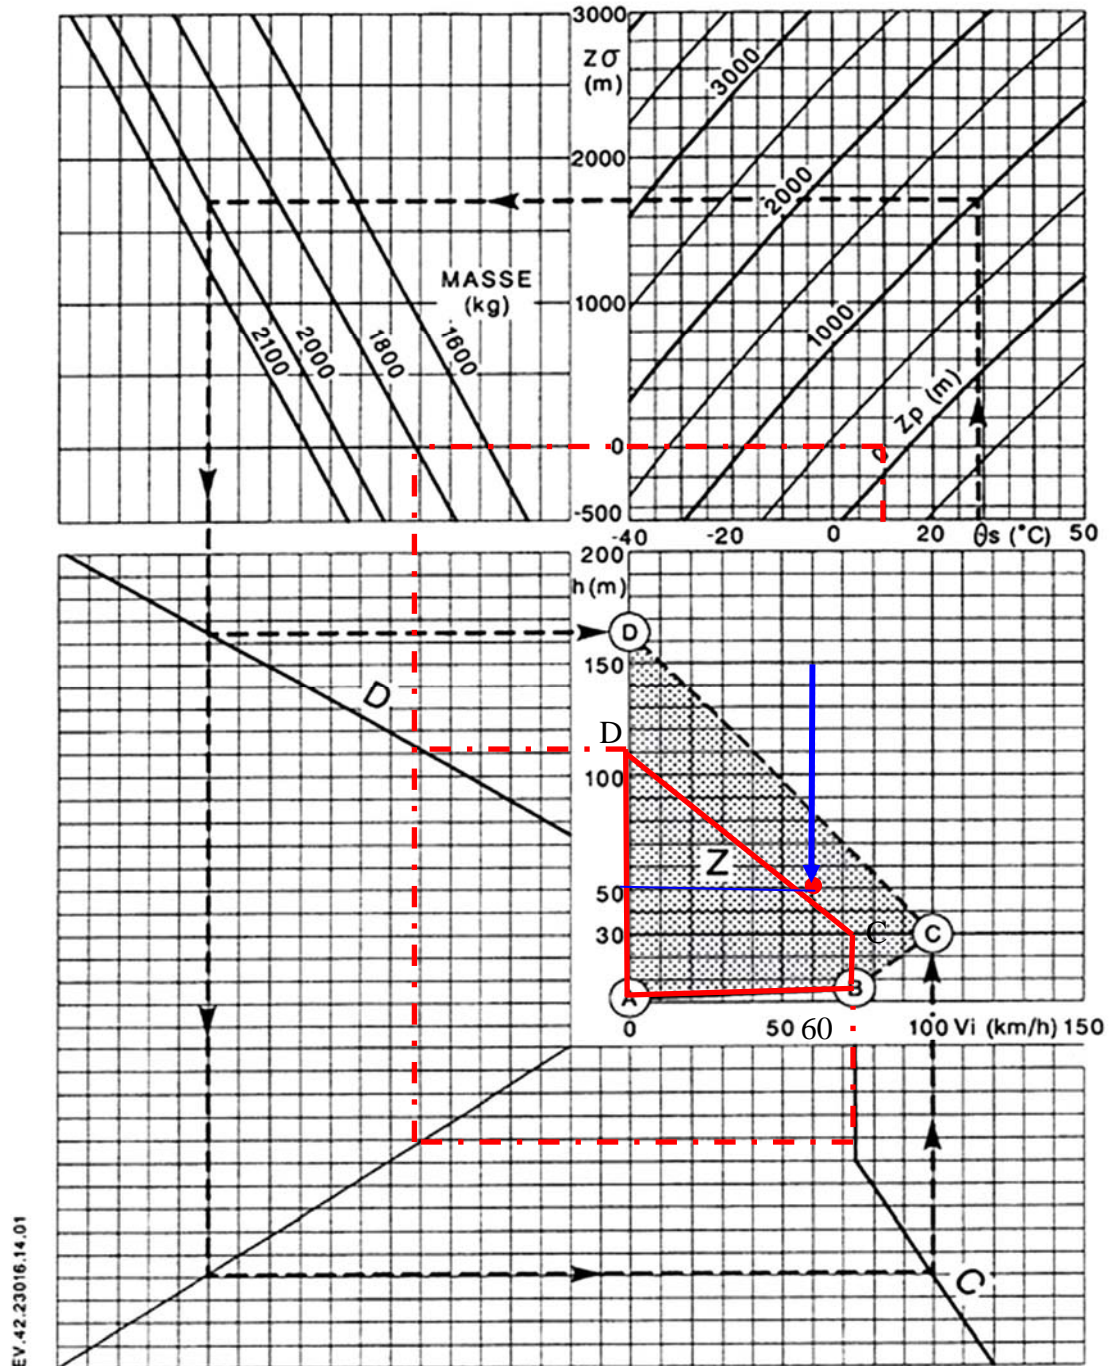
- A 50 mètres de hauteur, les conditions sont les suivantes :
 - ⇒ le taux de chute, constaté par l'équipage à 600 mètres/minute dès la vitesse stabilisée à 60 km/h et à environ 150 mètres, a augmenté après 100 mètres de descente pour atteindre environ **750 mètres/minutes** (selon un calcul théorique de l'EPNER³⁴ sur un modèle SA 342),
 - ⇒ la pente de descente a augmenté nettement pour atteindre près de **35°** (valeur pour une Vs de 64km/h³⁵ et Vz = 750 m/mn),
 - ⇒ le régime moteur et celui du rotor sont désynchronisés,
 - ⇒ **L'appareil entre dans la zone d'insécurité du domaine hauteur/vitesse** (voir annexe 2, *Domaine hauteur/vitesse*, page 60).

Domaine déterminé et paramètres de la trajectoire suivie par l'appareil entre 150 et 50 mètres
