Bureau enquêtes accidents défense air

RAPPORT PUBLIC D'ENQUÊTE TECHNIQUE

BEAD-air-M-2006-003-I

Date de l'événement	11 février 2006
Lieu	Tahiti- Faa'a
Type d'appareil	Gardian
Immatriculation	T 72
Organisme	Marine nationale
Unité	Flotille 25 F

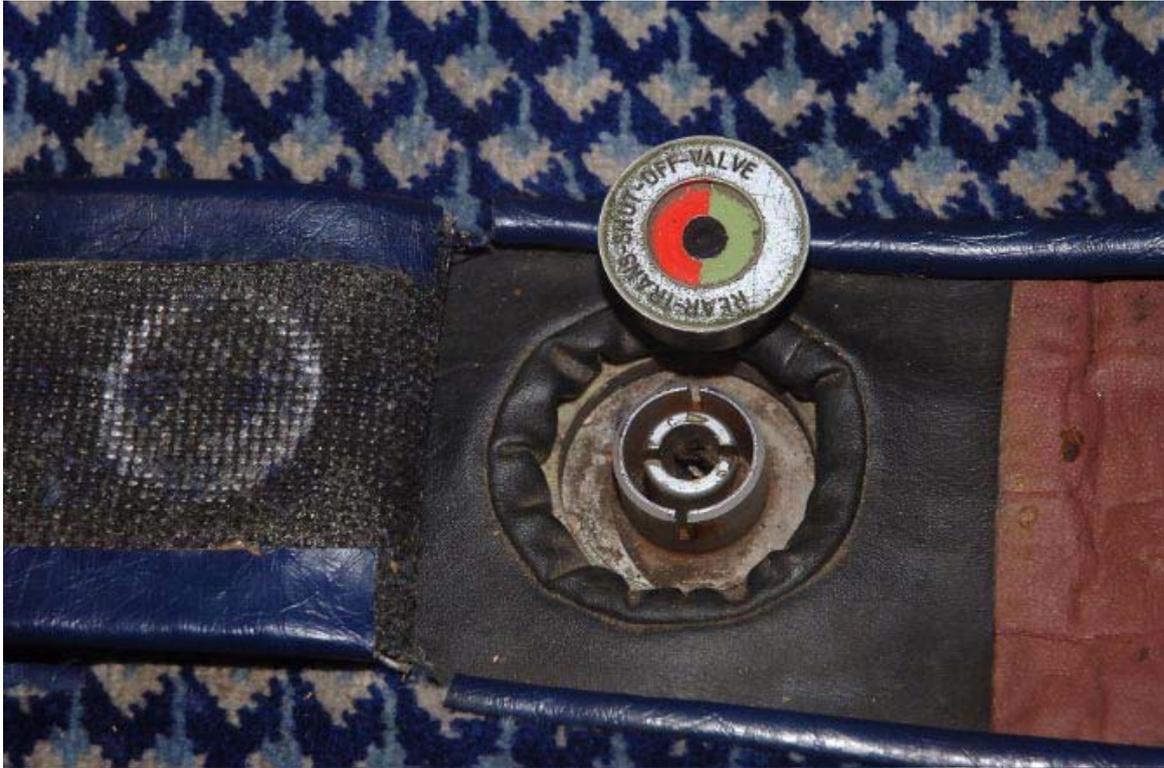
Les robinets *REAR TRANS SHUT OFF VALVES* restent donc en position fermée. Les robinets *TRANS SHUT OFF VALVES* eux sont en position ouverte.

Robinet d'isolement nourrice (position fermée) et son bouchon

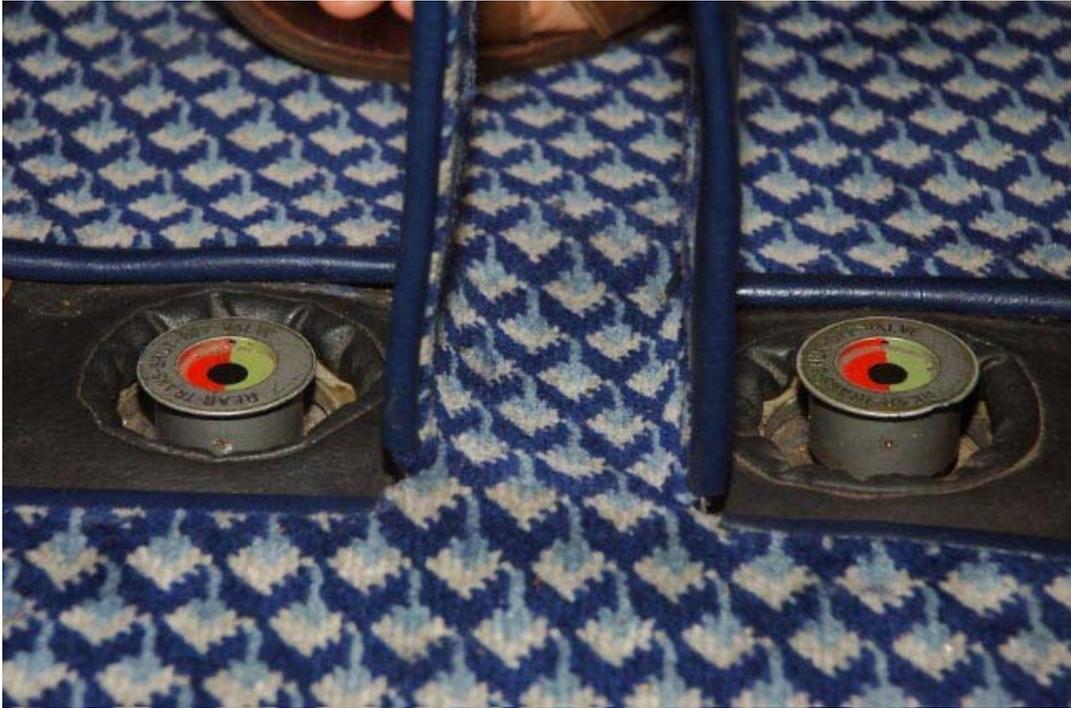
Selon son témoignage, ce technicien avait placé les bouchons protecteurs des robinets *TRANS SHUT OFF VALVES* à coté de ces robinets pour mettre en évidence une opération en cours sur le circuit carburant. Un dispositif détrompeur empêche de replacer les bouchons lorsque les robinets sont dans la position fermée. Cependant les bouchons ont été retrouvés mis en place en force²². Ils dépassaient légèrement par rapport à la mise en place avec robinet position ouverte. Une fois la moquette de la coursière rabattue, cette anomalie était pratiquement indécélable.

Un manque de connaissance du matériel conduit un opérateur à replacer les bouchons sur des robinets fermés malgré la présence d'un détrompeur.

Robinets d'isolement nourrice recouverts de leurs bouchons. Un système détrompeur empêche de replacer le bouchon sur un robinet fermé (à droite sur la photo). À gauche sur la photo, le bouchon a été enfoncé en force (reconstitution).

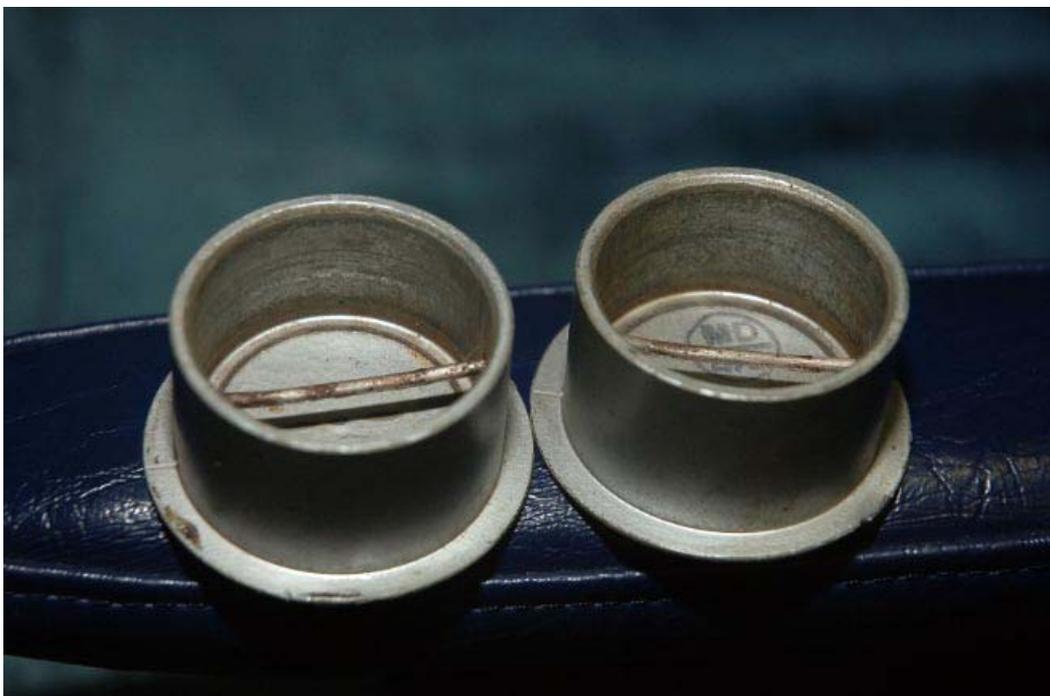
Système détrompeur. On remarque que le détrompeur a été forcé (flexion vers le bas et matage)

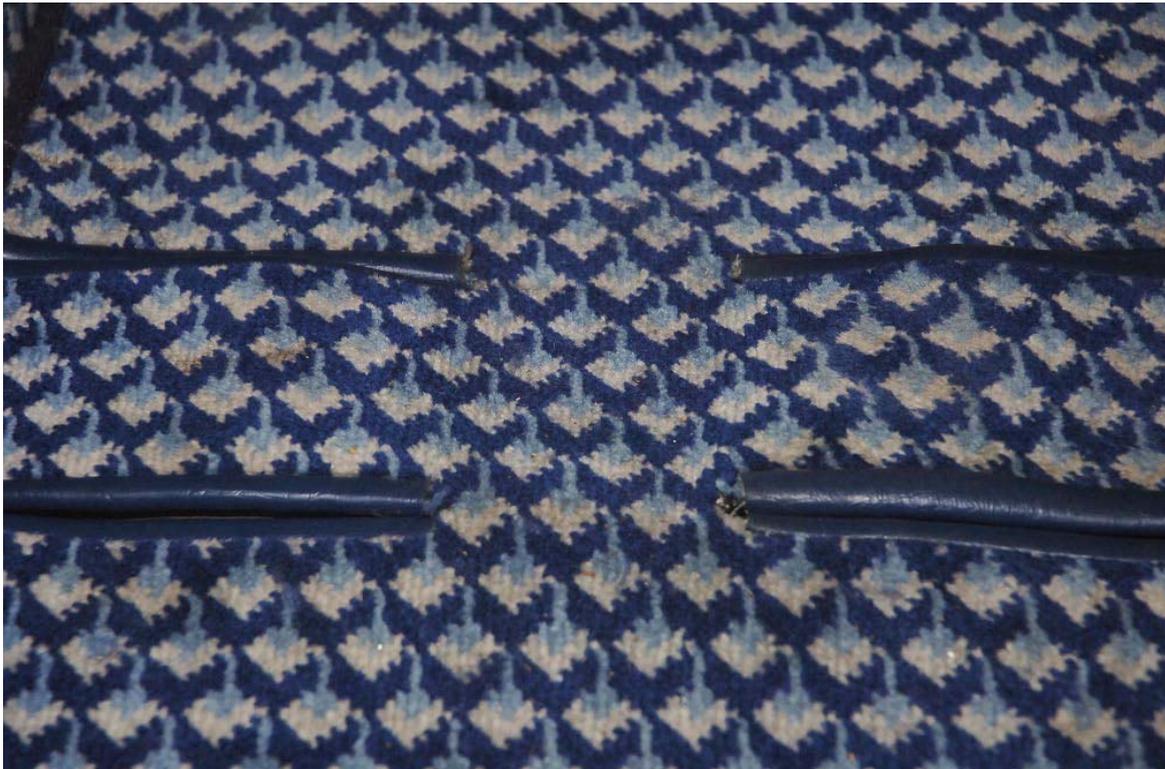
Moquette rabattue (robinets en position fermée).

A gauche la moquette est rabattue sur un bouchon enfoncé de force, à droite sur un bouchon normalement remplacé.

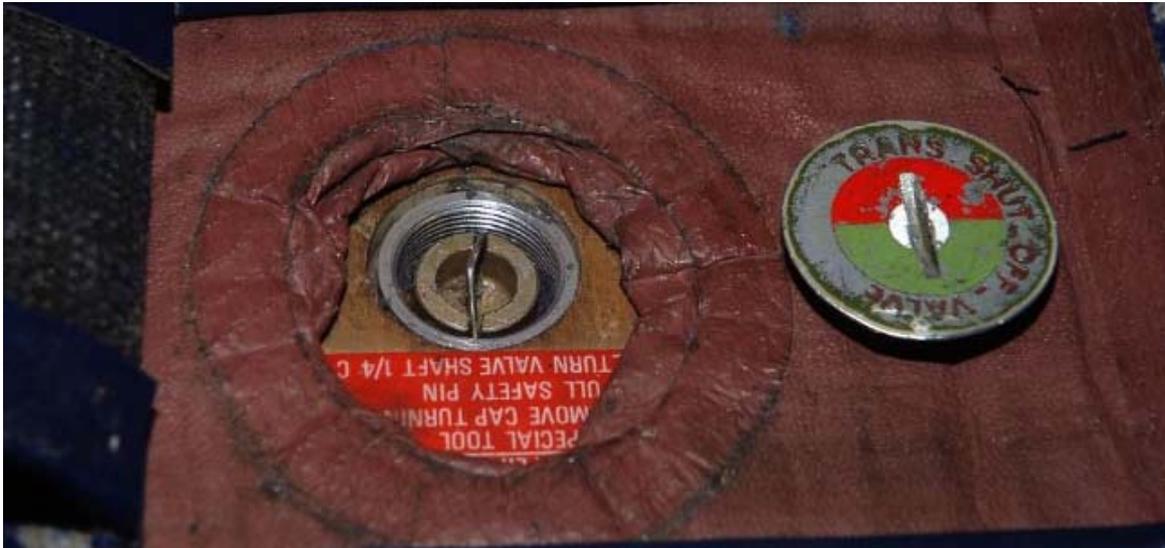
En fait, en voulant fermer les robinets *TRANS SHUT OFF VALVES*, le technicien qui a procédé à l'isolement du circuit carburant n'a actionné, par méconnaissance du matériel, que les bouchons de protection qui les recouvraient.

Les robinets sont donc restés dans la position ouverte. En effet, la rotation des robinets n'est possible qu'après avoir retiré une épingle intégrée au bouchon. Les robinets *REAR TRANS SHUT OFF VALVES* dotés de bouchons différents ont eux bien été fermés.

Robinet d'isolement voilure Trans shut off valve et son bouchon. Le bouchon se met en place par vissage. Une épingle (visible sur le robinet) assure le blocage du robinet en position ouverte ou fermé. Elle doit être retirée avant d'actionner le robinet.

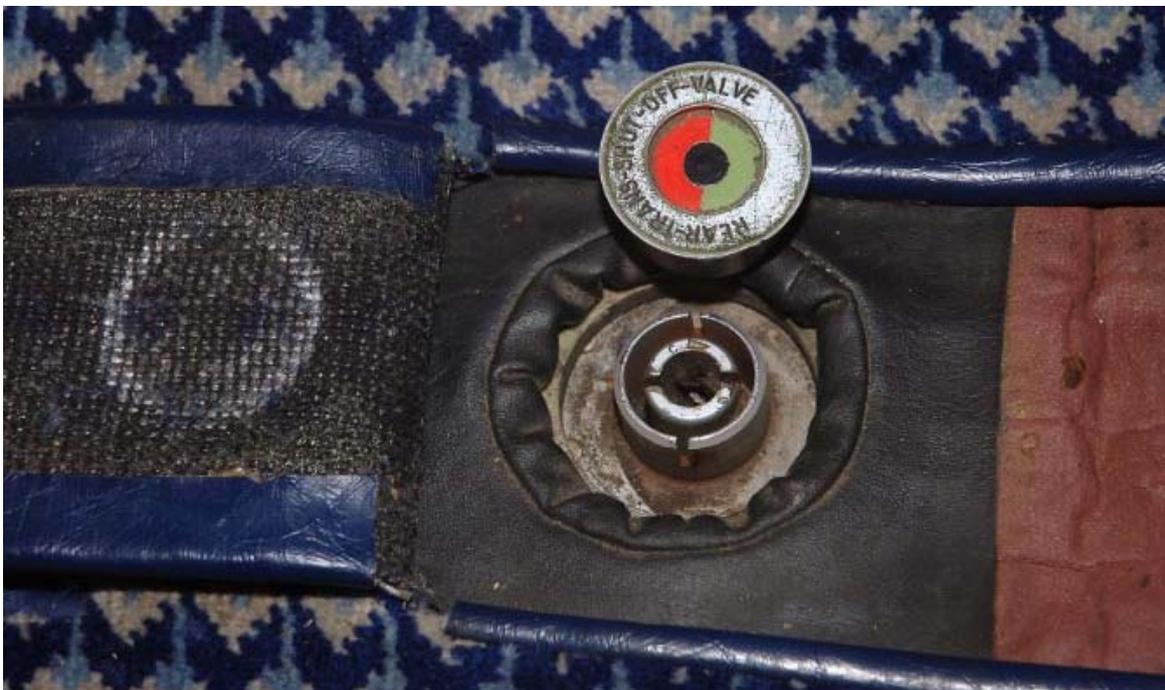
Robinet d'isolement nourrice Rear trans shut off valve et son bouchon. Le bouchon se met en place par enfoncement. Un dispositif détrompeur empêche de remettre le bouchon si le robinet est en position fermée.
