Bureau enquêtes accidents défense air

RAPPORT PUBLIC D'ENQUÊTE TECHNIQUE

BEAD-air-F-2006-006-I

Date de l'événement	09 mars 2006.
Lieu	Nantes.
Type d'appareil	F 406.
Immatriculation	n° 39 - F-ZBBB.
Organisme	Direction interrégionale des douanes et droits indirects de Nantes.
Unité	Brigade de surveillance aéromaritime de Lann-Bihoué.

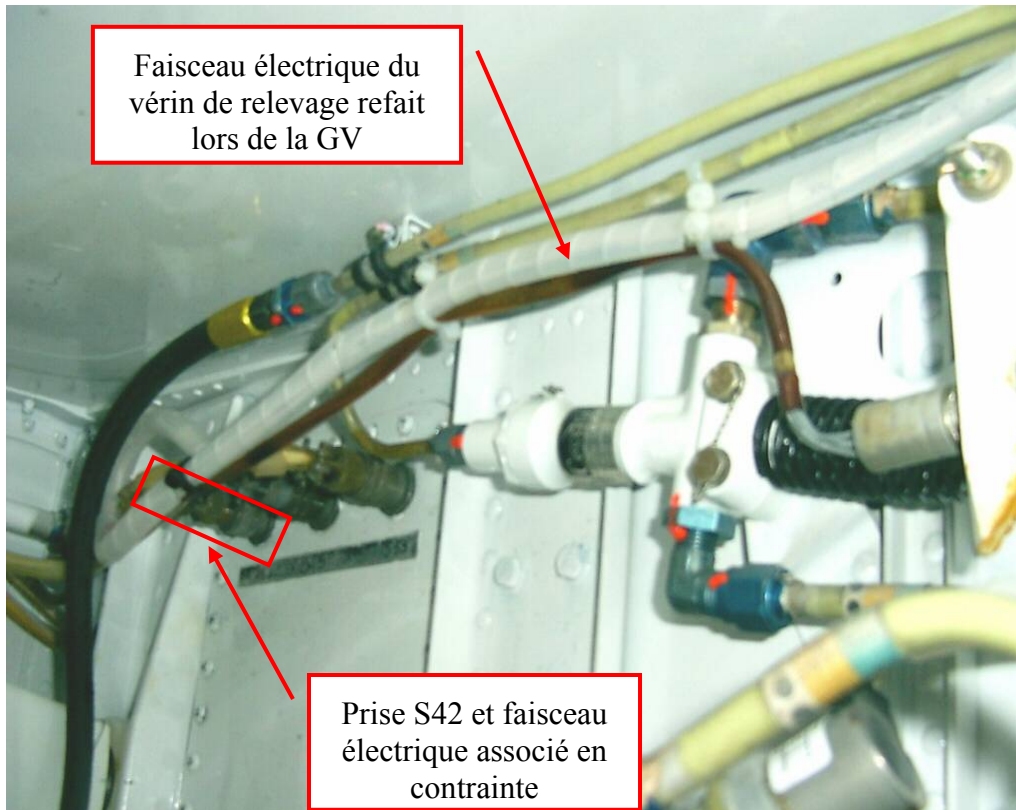
- Le faisceau de câbles du vérin de relevage du train principal gauche, (prise S45), refait et protégé par une gaine spiralée différente de celle protégeant les autres faisceaux, est lové et attaché aux autres faisceaux électriques à l'endroit des prises de coupure ;
- Le faisceau de la prise S42 est en contrainte par rapport au corps de la prise (angle droit) et la gaine est détériorée à l'endroit de la pliure sous contrainte ;
- L'isolant d'un conducteur de ce faisceau (A2S42) est pincé et endommagé.

Faisceaux de câbles et prises dans le caisson de train gauche

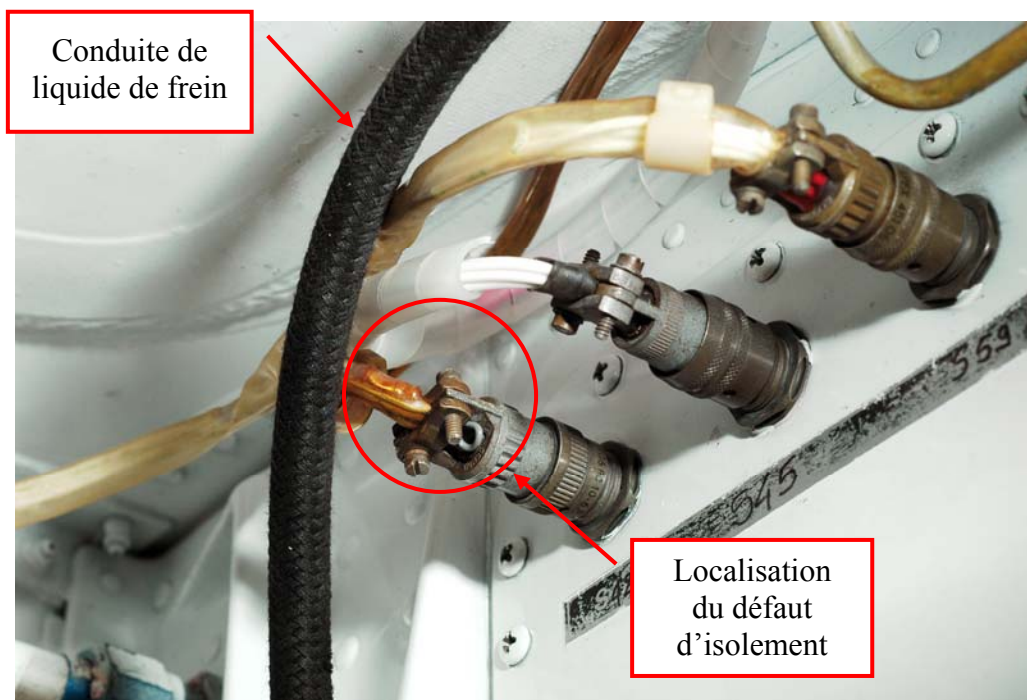
Détail des prises et de leur environnement

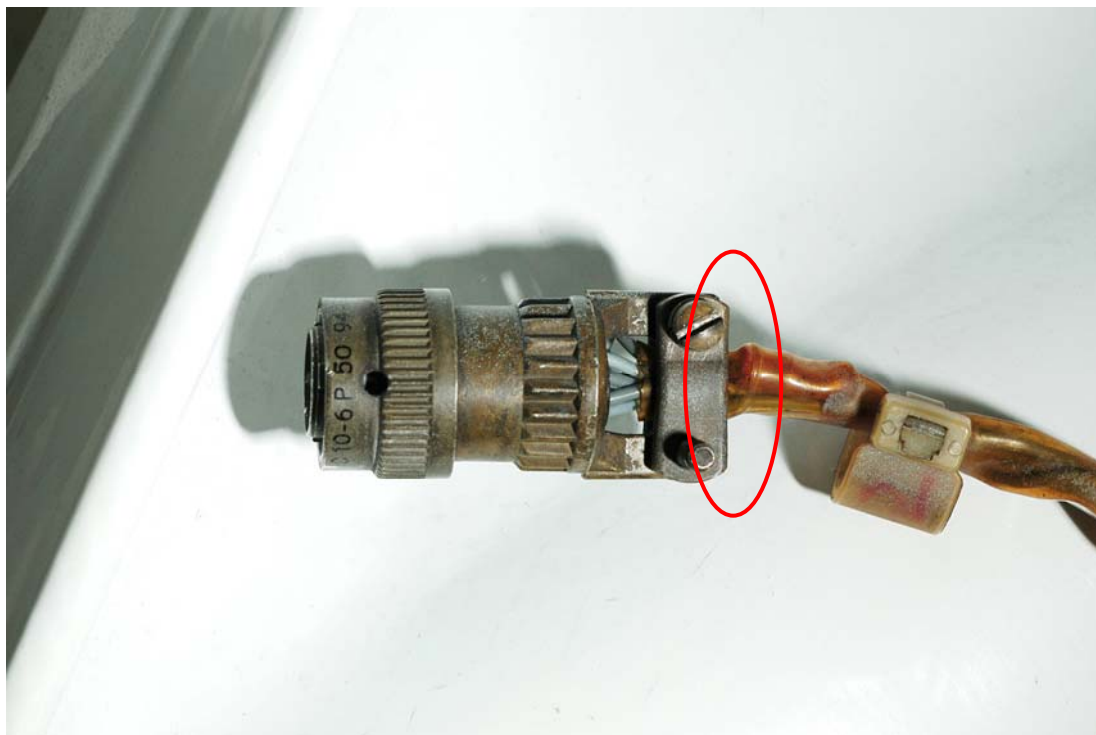
Ce défaut d'isolement, difficilement détectable, et n'ayant pas occasionné de dysfonctionnement lors des essais avion sur vérins, a été repéré visuellement grâce à une petite déchirure de la gaine de protection du faisceau relié à la prise S42.

Cette déchirure, conséquence d'un processus de vieillissement et non détectée lors de la GV, se situait à la base de la prise, à l'endroit du collier serre-câble.

Après démontage de la prise, l'isolant du conducteur A2S42 a été constaté pincé et usé par frottement à l'endroit de la déchirure de la gaine et du collier serre-câble, rendant possible un court-circuit entre l'âme du conducteur et le corps de la prise.

Localisation du défaut d'isolement sur la prise S42

Le faisceau avait été trouvé en contrainte par rapport à l'axe de la prise, faisant un angle de 90°. Cette contrainte est contraire aux règles de l'art relatives au montage des câblages électriques sur aéronef³³.

Le défaut d'isolement du conducteur A2S42 ayant provoqué l'incident, a pour origine le vieillissement de la gaine de protection et la mise en contrainte du faisceau par rapport à l'axe de la prise.

L'origine probable de l'incident ayant été identifiée le 14 mars, la réparation (reconditionnement d'une prise) a été aussitôt effectuée par les mécaniciens de la BSAM.

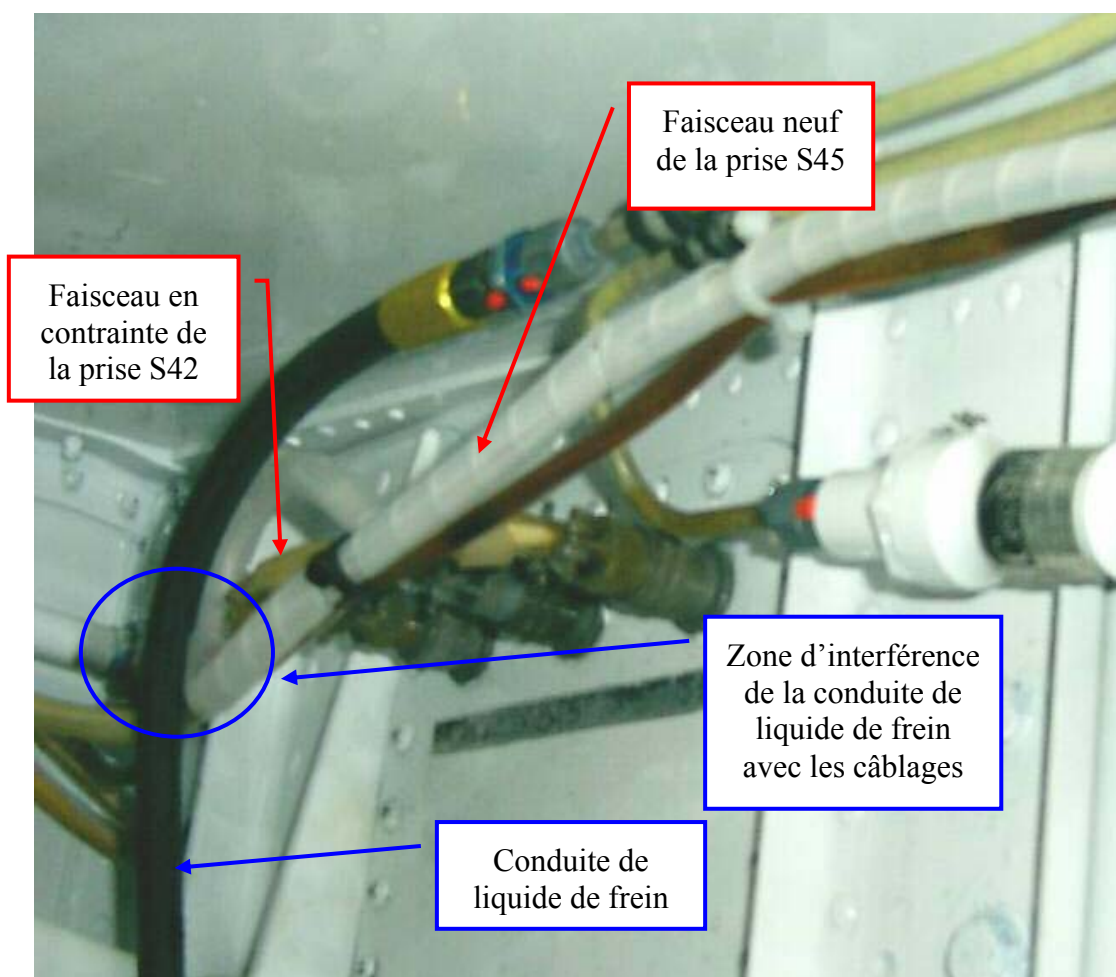
Mise en évidence de l'interférence de la conduite de liquide de frein avec les faisceaux électriques.

Les constats effectués sur l'appareil ont montré que le défaut d'isolement constaté sur le conducteur A2S42 était le fait du vieillissement et d'une mise en contrainte du faisceau de câbles incriminé par rapport à l'axe de la prise S42. De plus, la fixation d'un faisceau remplacé lors de la GV par-dessus les autres faisceaux (photo page 22) amenait l'ensemble à interférer légèrement avec la conduite de liquide de frein lors des cycles de train.
