# BEAD-air

# RAPPORT PUBLIC D'ENQUÊTE TECHNIQUE

## BEAD-M-2006-007-I

<b>Date de l'événement</b>	14 mars 2006
<b>Lieu</b>	Pontorson (Manche)
<b>Type d'appareil</b>	Super-Etendard Modernisé
<b>Immatriculation</b>	n°3
<b>Organisme</b>	Marine Nationale
<b>Unité</b>	Flottille 11F

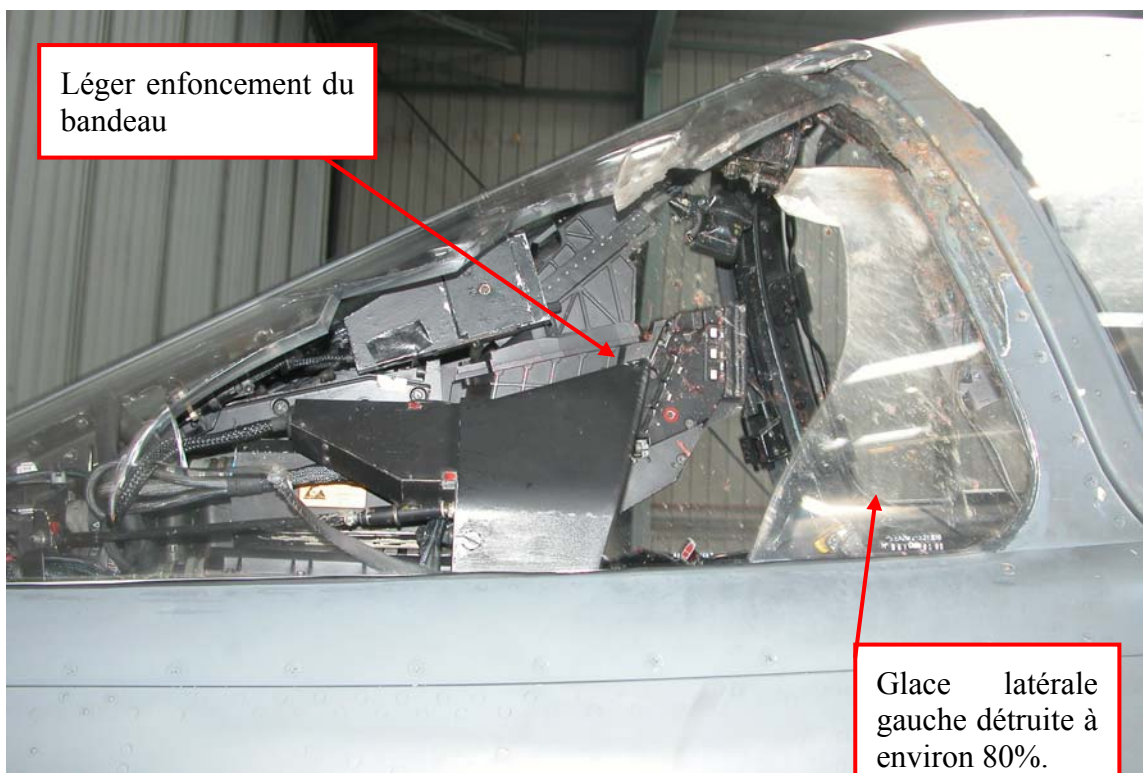
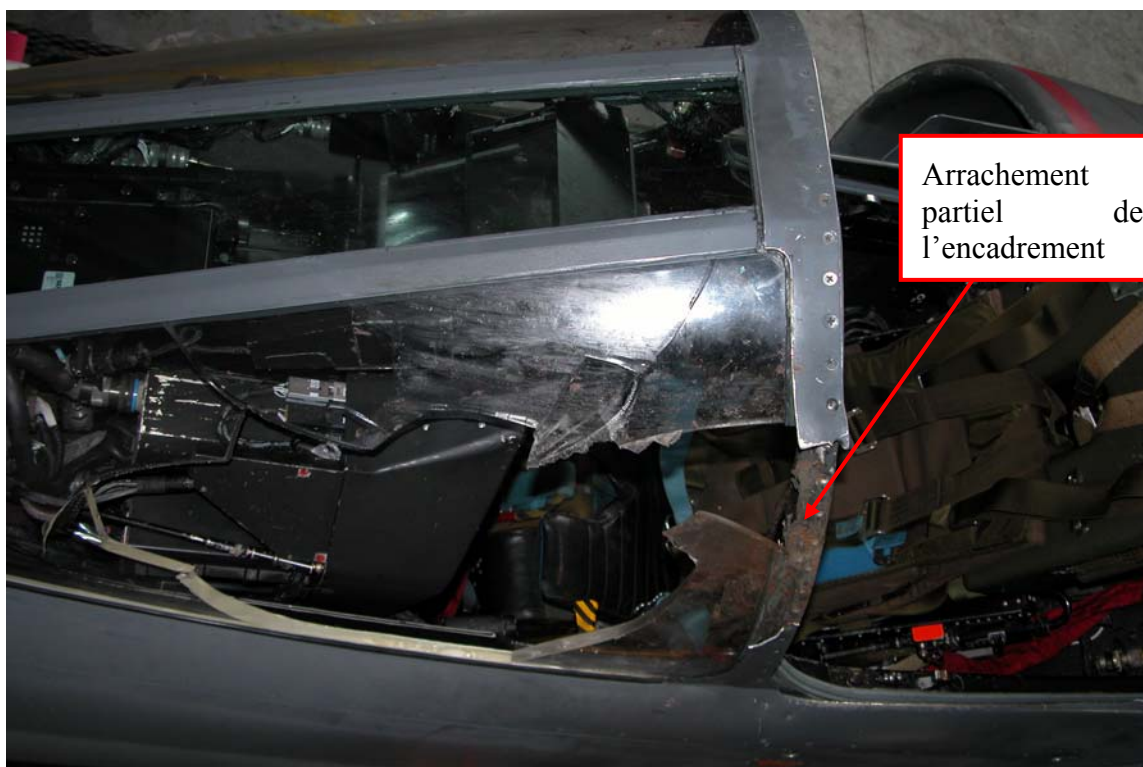
L'examen visuel de l'aéronef révèle les dommages suivants :

- perte d'environ 80% de la glace latérale gauche du pare-brise,
- arrachement sur environ 30 cm de l'encadrement de cette glace,
- léger enfoncement du bandeau supérieur gauche de la planche de bord,
- nombreuses souillures dues aux restes d'oiseaux dispersés dans la cabine.

- qu'un seul oiseau a percuté l'appareil,
- que l'oiseau a pénétré dans la cabine, au moins en partie,
- que les dommages sont circonscrits à la glace latérale gauche du pare-brise et à des souillures et des débris de la glace à l'intérieur de la cabine.

Les légères blessures du pilote à la poitrine et à l'avant-bras droit sont dues aux restes de l'oiseau et/ou aux débris de plexiglas ayant pénétré dans la cabine, avec un effet de ricochet car l'impact initial s'est produit sur le côté gauche du pare-brise.

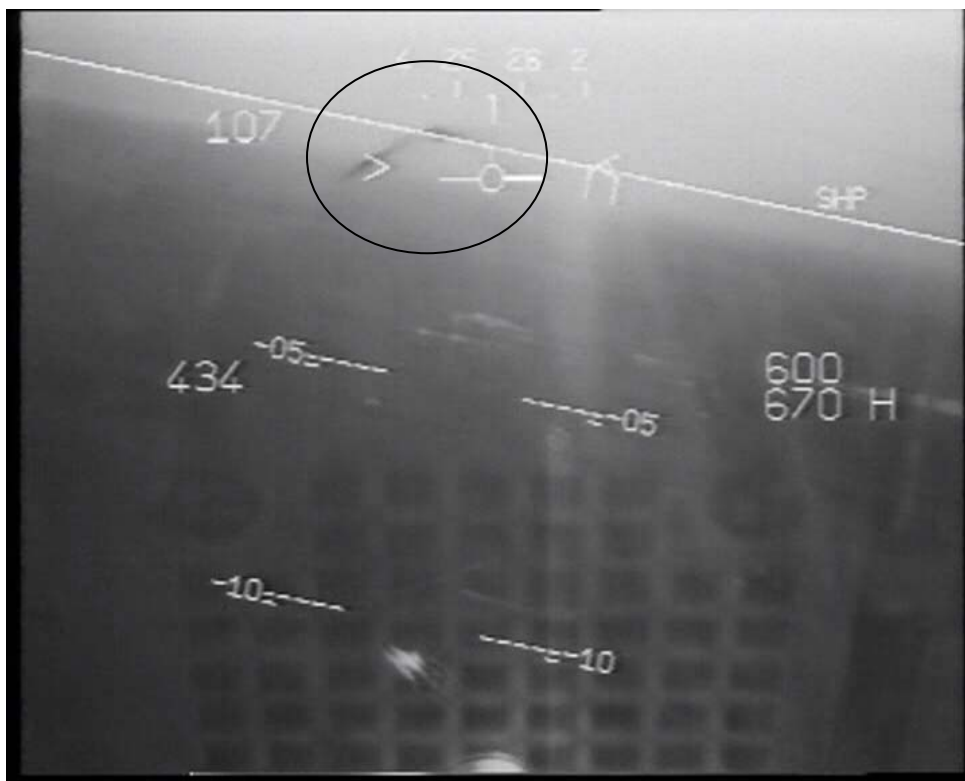
Visualisation VTH : arrêt sur image moins d'une seconde avant la collision  
la silhouette de l'oiseau est visible sur la ligne d'horizon

La visibilité est dégradée face au soleil, depuis la prise de cap vers l'Ouest une minute avant la collision. Ceci a pu contribuer à retarder la détection de l'oiseau.
