RAPPORT PUBLIC D'ENQUÊTE TECHNIQUE

BEAD-air-S-2006-010-I

Date de l'événement	09 mai 2006
Lieu	Nîmes-Garons
Type d'appareil	Bombardier Dash 8 Q 400 MR
Immatriculation	F-ZBMD
Organisme	Direction de la défense et de la sécurité civiles
Unité	Base d'avions de la sécurité civile de Marignane
	Secteur Dash 8

Au cours d'un exercice de panne moteur au décollage, l'équipage procède au largage de la charge d'eau. L'appareil est endommagé par un morceau de piste qui vient percuter le fuselage.

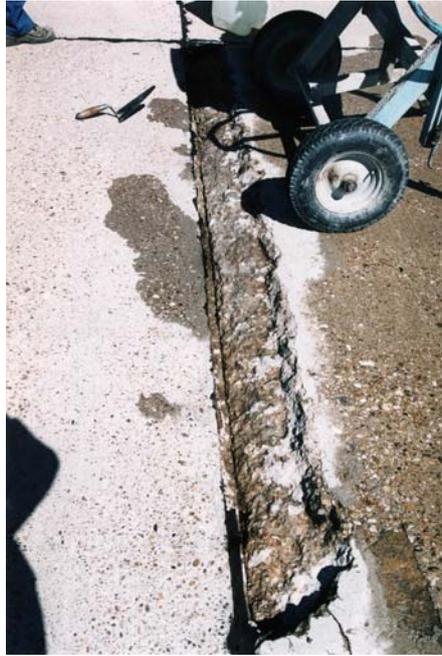
La partie de la piste arrachée se situe à la hauteur du panneau 1200 m restant (dalle N° 204F). Certains morceaux ont une masse de 30 kg environ.

Vue de la dalle endommagée

L'examen de la zone de la piste endommagée montre qu'elle avait fait l'objet d'une réparation. Elle avait été récemment identifiée par le gestionnaire de la plate forme comme devant faire l'objet d'une nouvelle remise en état. Les zones réparées présentent une tenue au vieillissement moindre que la structure de base de la piste.

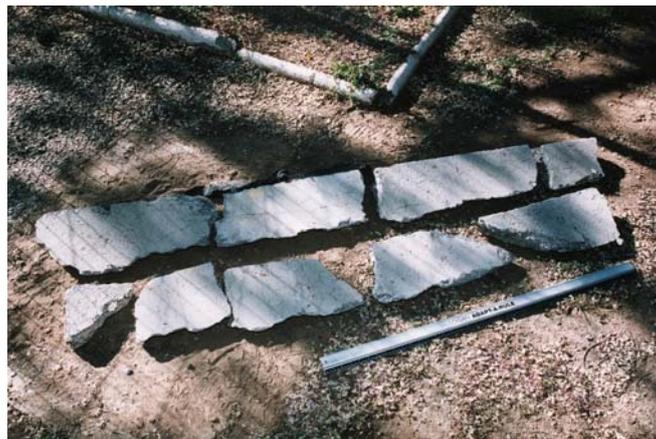
Une partie de la piste d'une dimension de 2,5 m (L) sur 0,3 m (l) sur 0,3 m (h) s'est détachée et fragmentée en plusieurs morceaux. Ce dommage a conduit le gestionnaire de la plate-forme à fermer temporairement la piste. Elle a été réparée quelques heures après l'événement.

Vue des morceaux de dalle arrachés

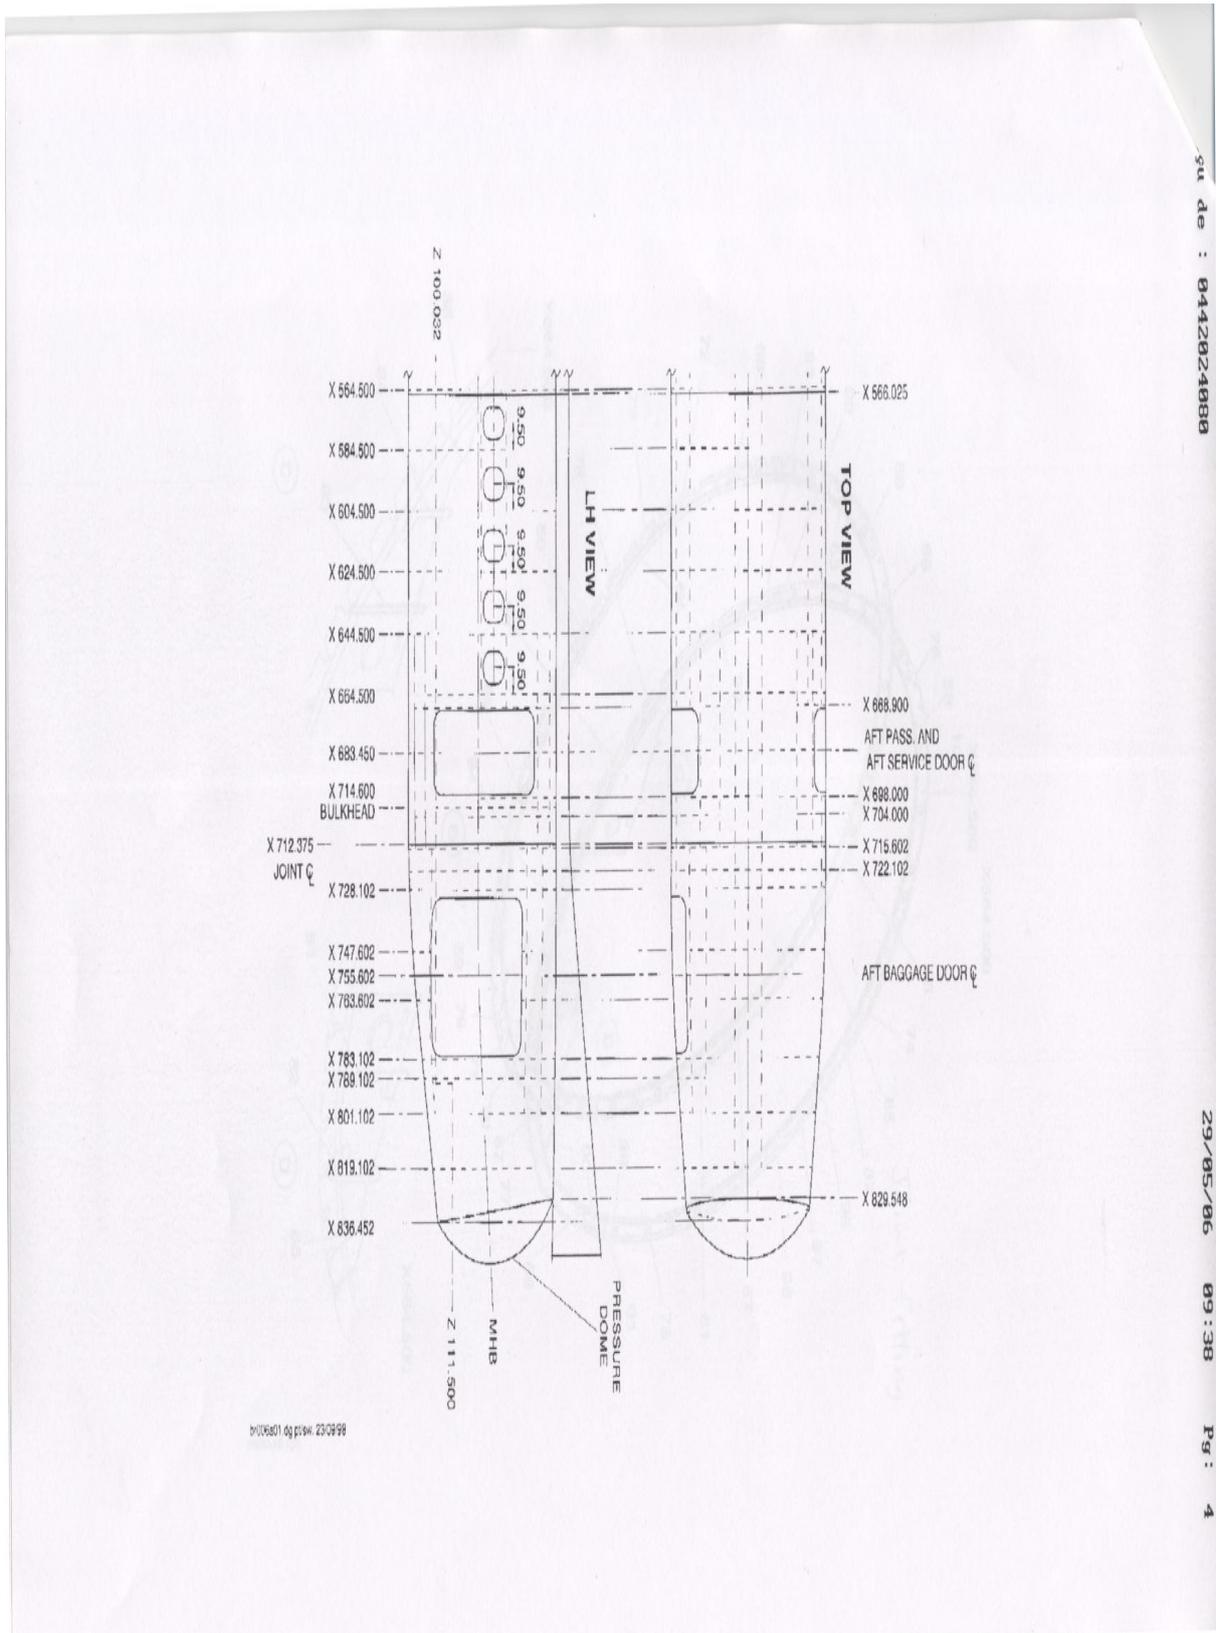
L'appareil a été endommagé au niveau de la partie inférieure du fuselage en arrière du réservoir d'eau au niveau de la porte arrière. La brèche est d'environ 50 cm sur 30 cm entre les cadres 644 et 664. Les travaux de réparation d'une durée de 3 semaines ont nécessité principalement le remplacement de 3 lisses, de 2 raidisseurs et d'un cadre.

Localisation des cadres de la partie arrière du fuselage

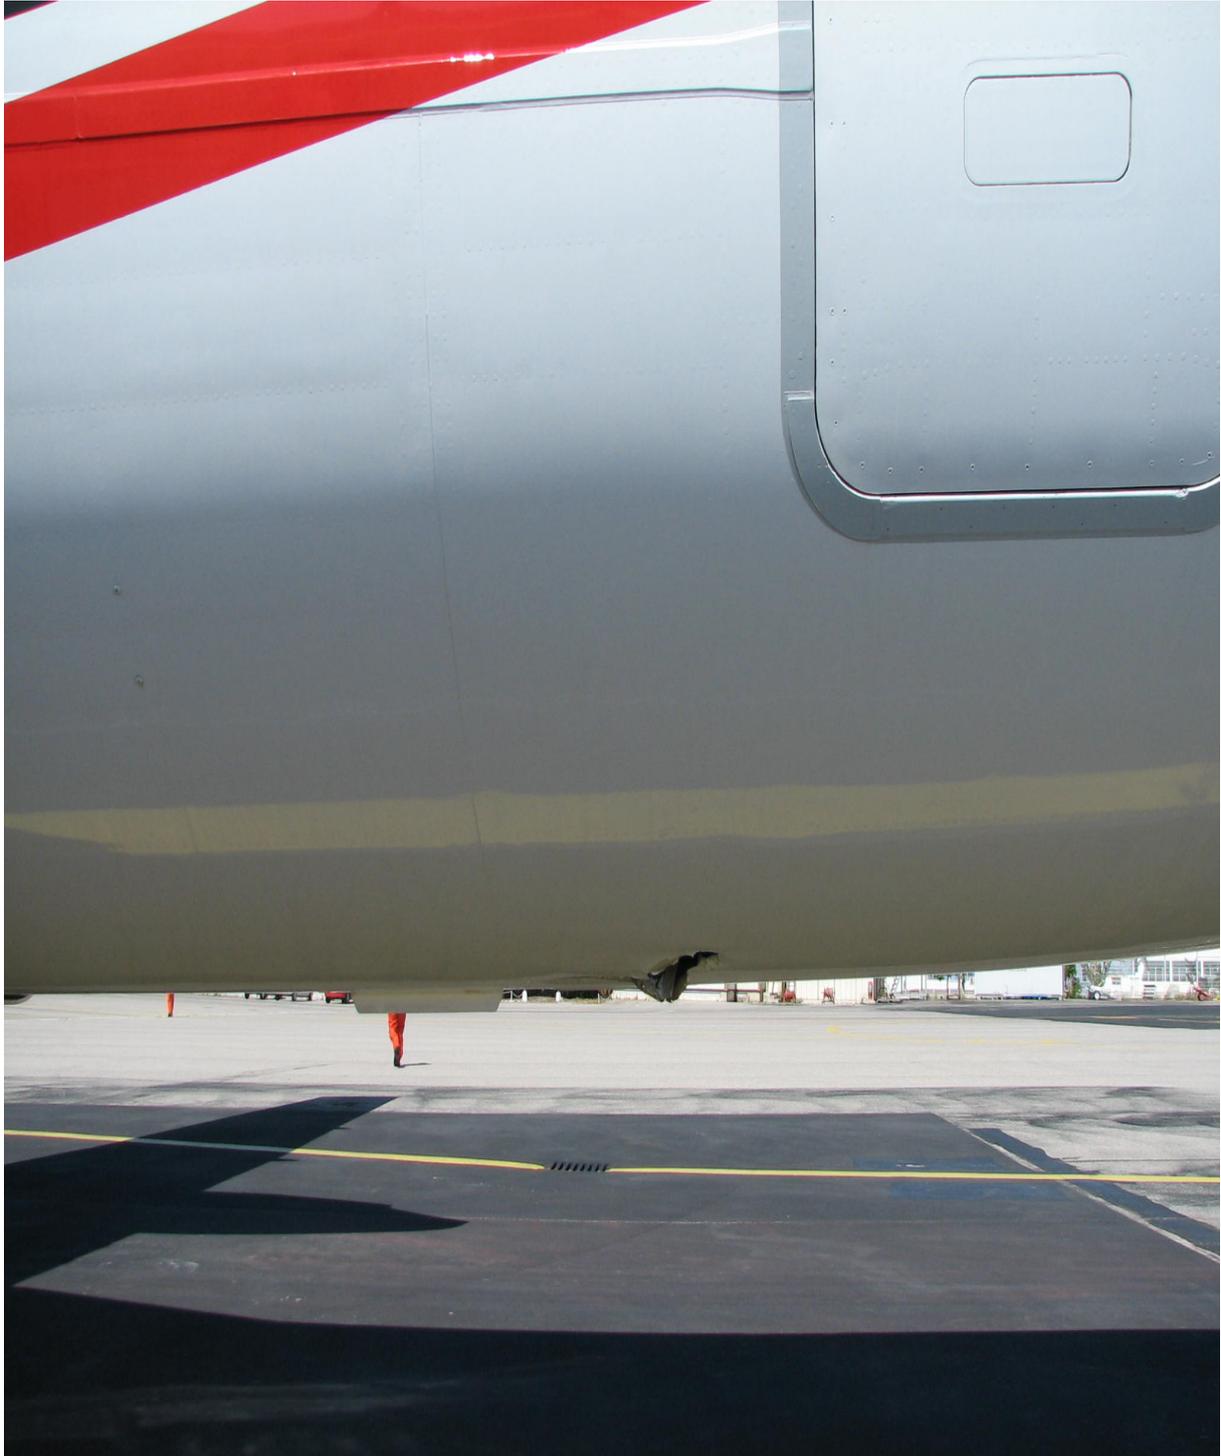
Vue de profil de l'appareil

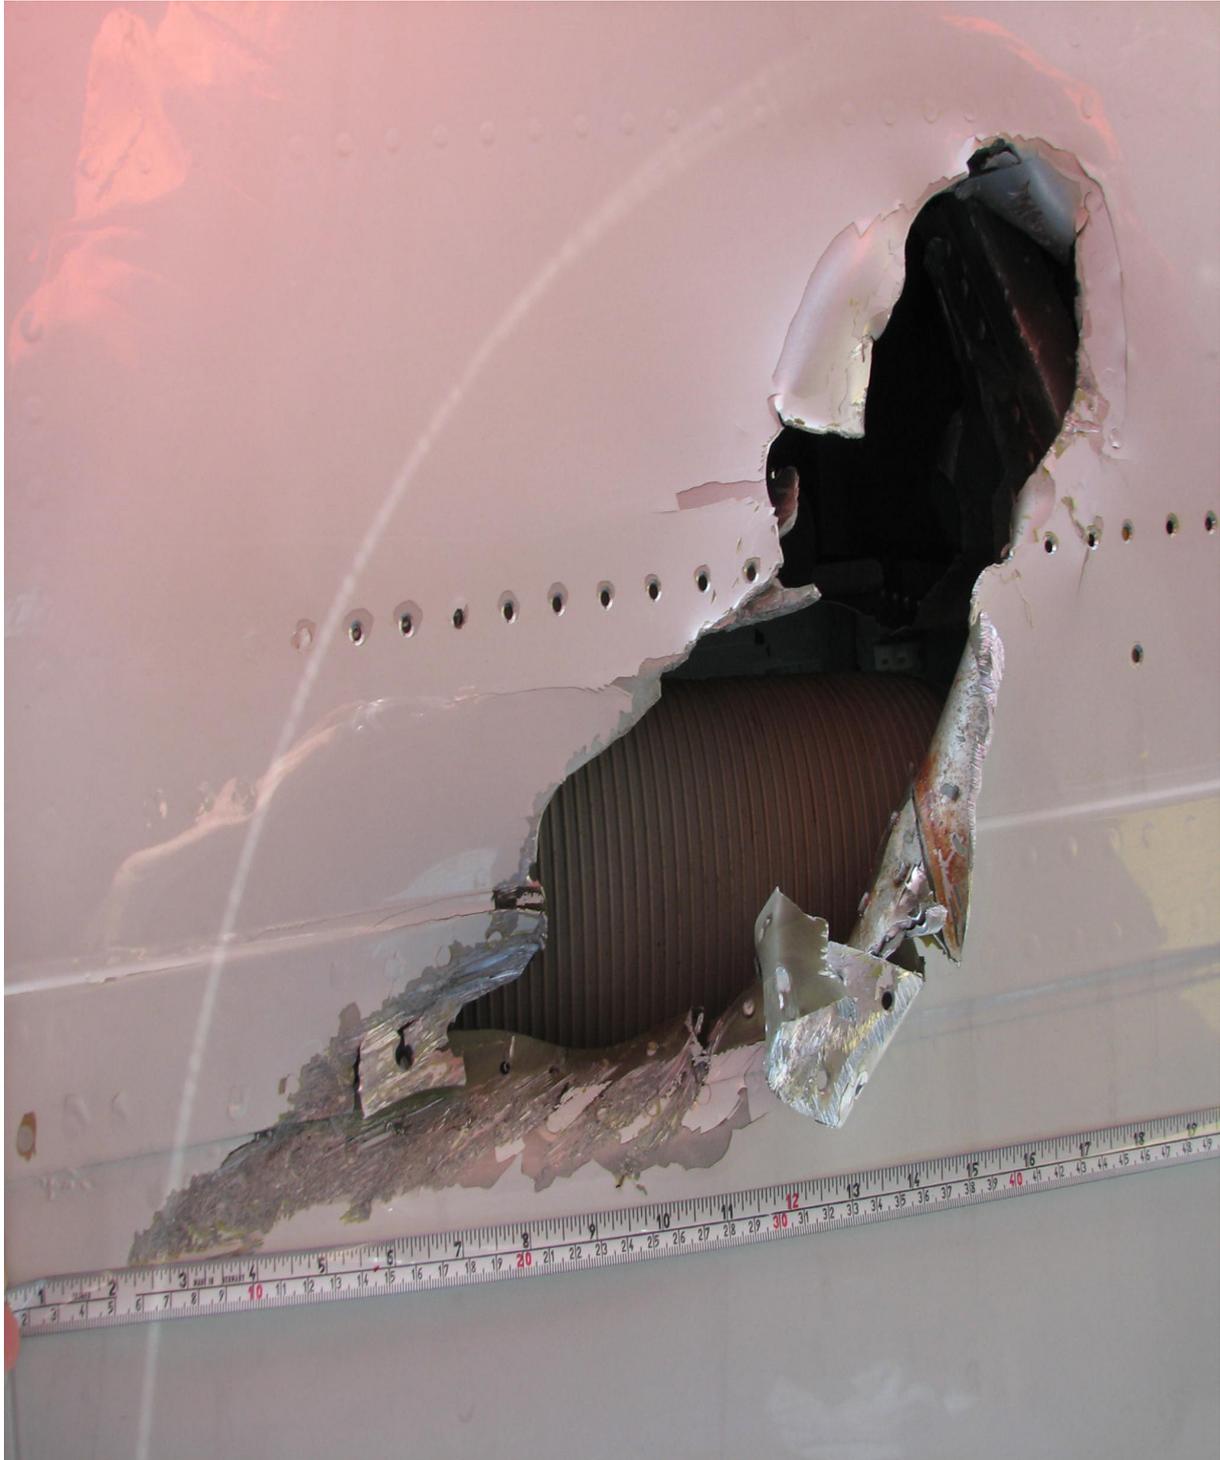
Vue de dessous de l'appareil

Les dégâts subis par la cellule sont dus à des projections de revêtement de piste en béton. L'événement aurait pu avoir des conséquences catastrophiques dans la mesure où le morceau de béton qui est venu perforer le fuselage est passé à proximité des câbles des commandes de vol.

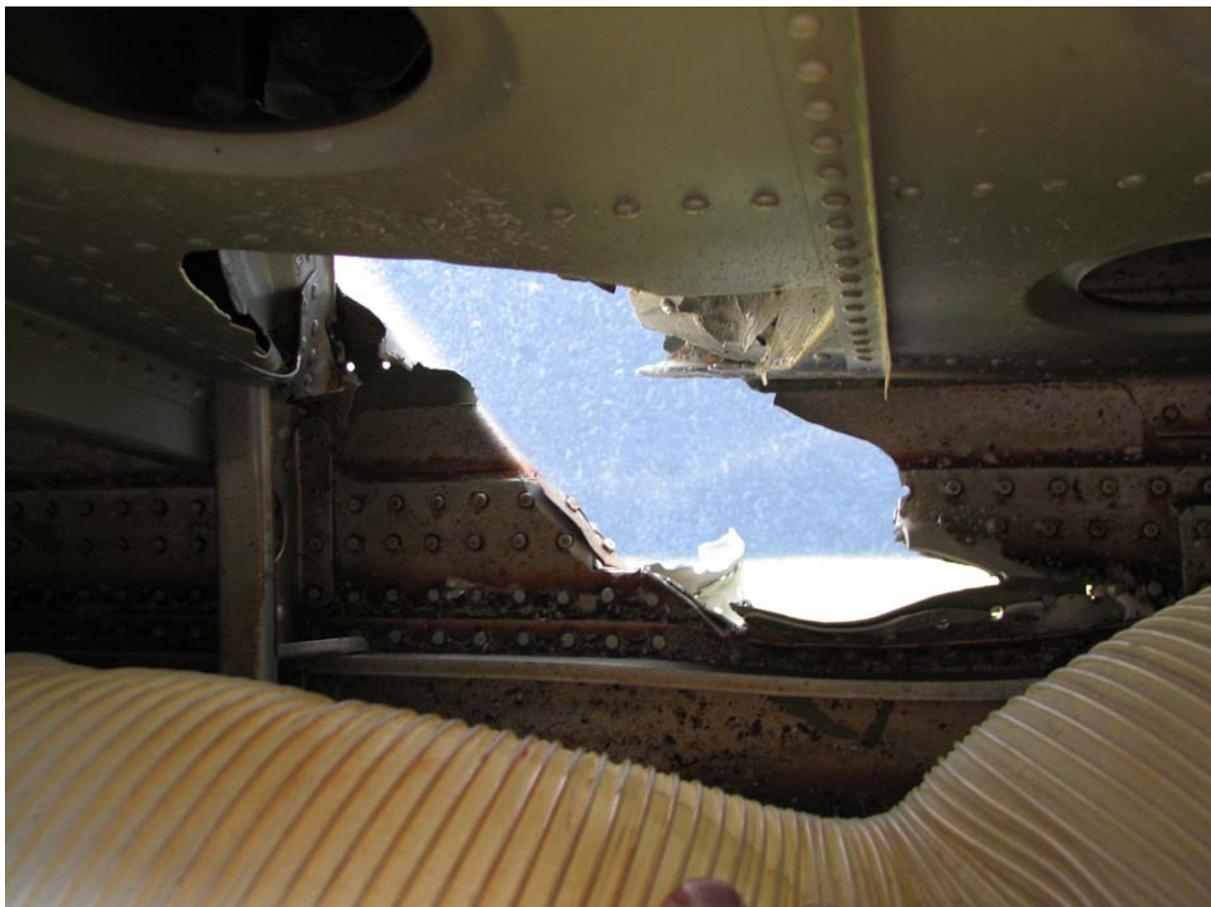
Vue de l'intérieur du fuselage
