# *Bureau enquêtes accidents Défense*

## **RAPPORT PUBLIC D'ENQUETE TECHNIQUE**

**BEAD-F-2005-001-I**

- Type : Cessna/Reims Aviation F 406
- Immatriculation : n° 39 / F-ZBBB

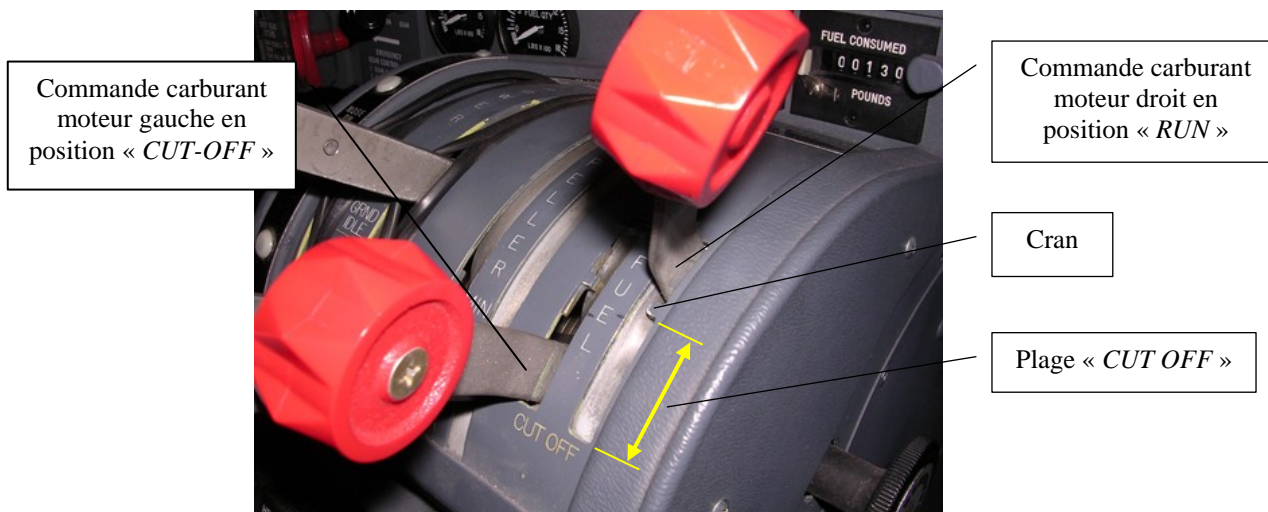
Commandes de carburant

- Constats concernant la commande :
  - ⇒ en position « *RUN* » la commande est stable et ne présente qu'un faible jeu fonctionnel. En deçà du cran, placée dans la plage « *CUT OFF* », elle dispose d'une latitude de mouvement,

- ⇒ l'effort nécessaire au déplacement de la commande est faible,
  - ⇒ amenée en butée arrière de la plage « *CUT OFF* » puis relâchée, la commande ne demeure pas dans cette position et se déplace d'elle-même vers l'avant par élasticité,

- ⇒ **le positionnement de la commande immédiatement en deçà du cran permet l'écoulement de carburant dans le circuit d'alimentation du moteur.**
- Constats concernant le réglage de la commande de carburant :

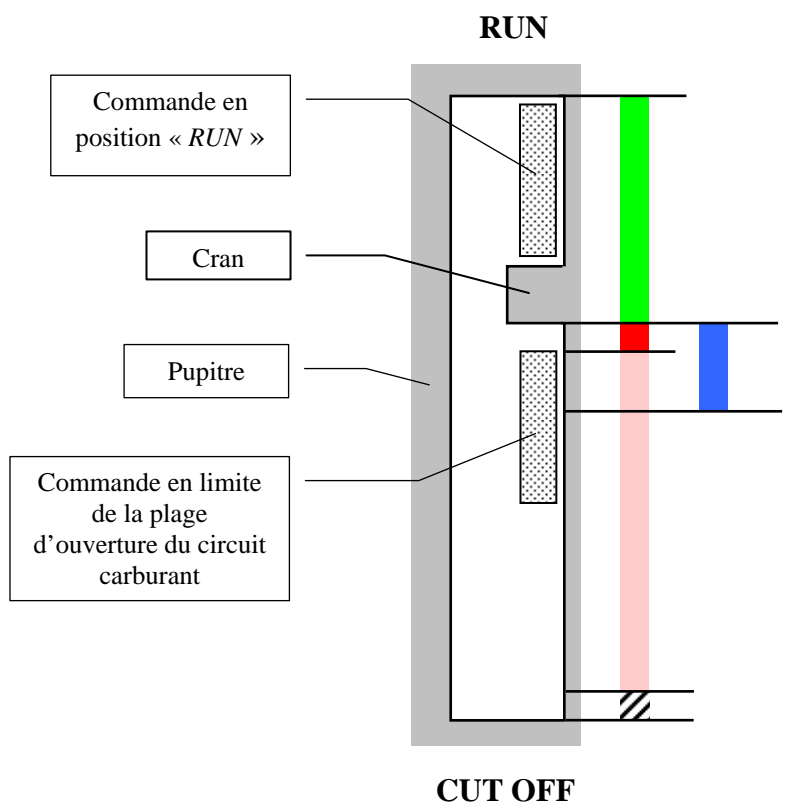
*Principe de réglage de la commande carburant  
selon la préconisation du constructeur*

Par une correspondance<sup>21</sup> adressée à la direction générale des douanes, ce dernier rappelle que dans certains cas particuliers de réglage de la commande de carburant, celle-ci peut se trouver sous le cran (dans la plage « *CUT-OFF* ») sans pour autant que la coupure d'alimentation de carburant soit obtenue.

Il rappelle donc les procédures de réglage adéquates pour que la coupure soit obtenue avec certitude dans une certaine zone de la plage « *CUT-OFF* ». Ces procédures ne peuvent pas garantir que l'alimentation carburant soit toujours fermée lorsque l'on se situe à l'extérieur de cette zone tout en restant dans la plage « *CUT-OFF* ».

- Plage où doit avoir lieu la coupure carburant (selon la note BE 02/13)
- Circuit carburant ouvert
- Circuit carburant ouvert en zone « CUT OFF »
- Circuit carburant fermé
- Garde de 3 à 6 mm

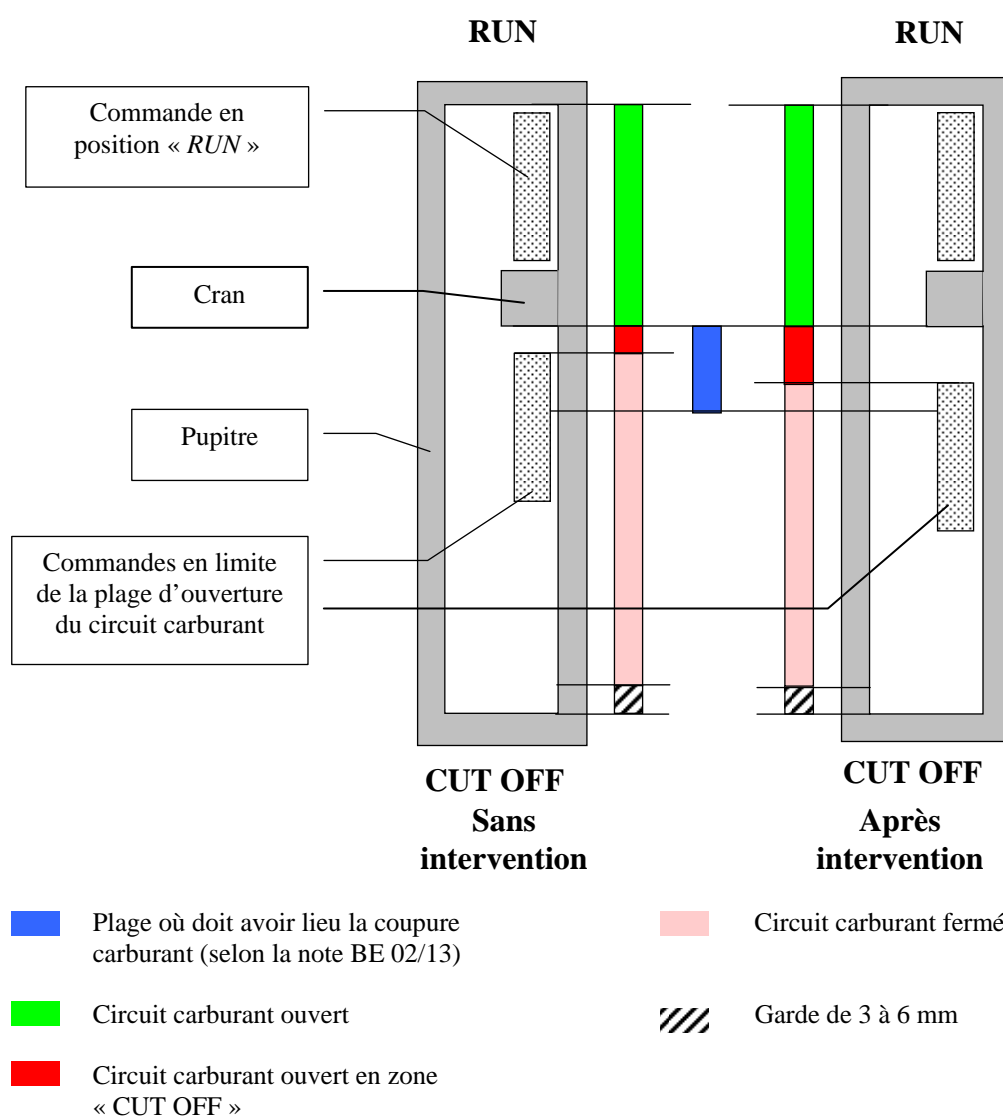
*Influence du réglage du régulateur de carburant par l'opérateur sur l'efficacité de la commande*

- Action de l'opérateur de la BSAM sur le réglage du régulateur de carburant.
- Lors de la dernière pose du moteur sur avion, il n'a pas été possible d'adapter le régulateur de carburant conformément aux prescriptions du manuel de maintenance du F 406. En effet, les latitudes de réglage de la timonerie de commande ne permettaient pas d'obtenir la coupure carburant immédiatement après le cran.

- Bien que le manuel d'entretien ne prévoie pas l'intervention sur le régulateur de carburant et que l'avionneur ait demandé impérativement<sup>22</sup> de renvoyer en usine pour réglage tout régulateur constaté impropre à une installation sur avion, l'opérateur de la BSAM a modifié le réglage du régulateur pour obtenir la coupure carburant après le cran. Cette action a déplacé vers l'arrière la position de la commande correspondant à la fermeture du robinet, et augmente de ce fait la plage correspondant à son ouverture.

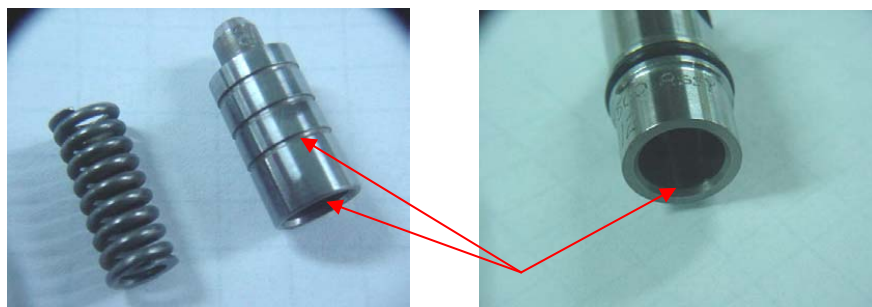
• « **Pressurizing valve** » :

Libre débattement. Toutefois, présence de 2 marques fonctionnelles en alignement sur le boisseau et en opposition dans le manchon.
