# *Bureau enquêtes accidents défense air*

## **RAPPORT PUBLIC D'ENQUETE TECHNIQUE**

**BEAD-C-2005-004-A**

- Type : Mirage 2000-9 biplace**
- Immatriculation : DAD11, F-ZJTS**

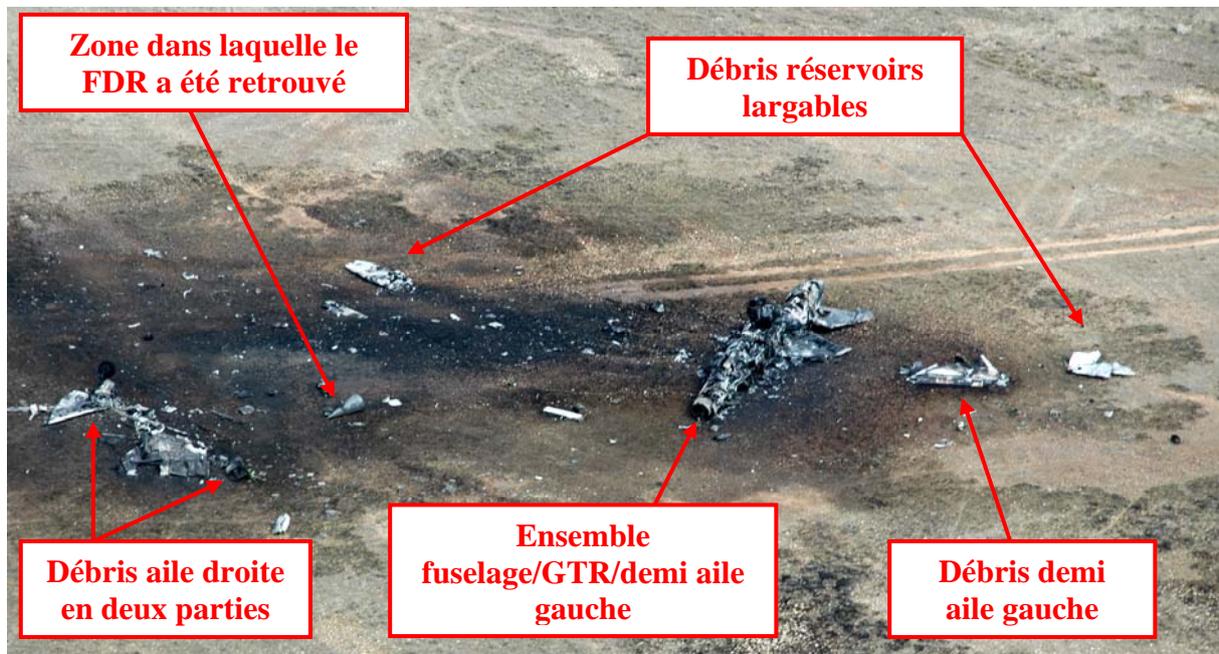
La disposition générale des débris et les traces au sol ont permis d'établir qu'au moment de l'impact :

- l'avion avait une vitesse horizontale faible,
- l'attitude de l'avion était la suivante : forte incidence et légère inclinaison à droite.

*Vue aérienne de l'épave, orientée vers l'Est*

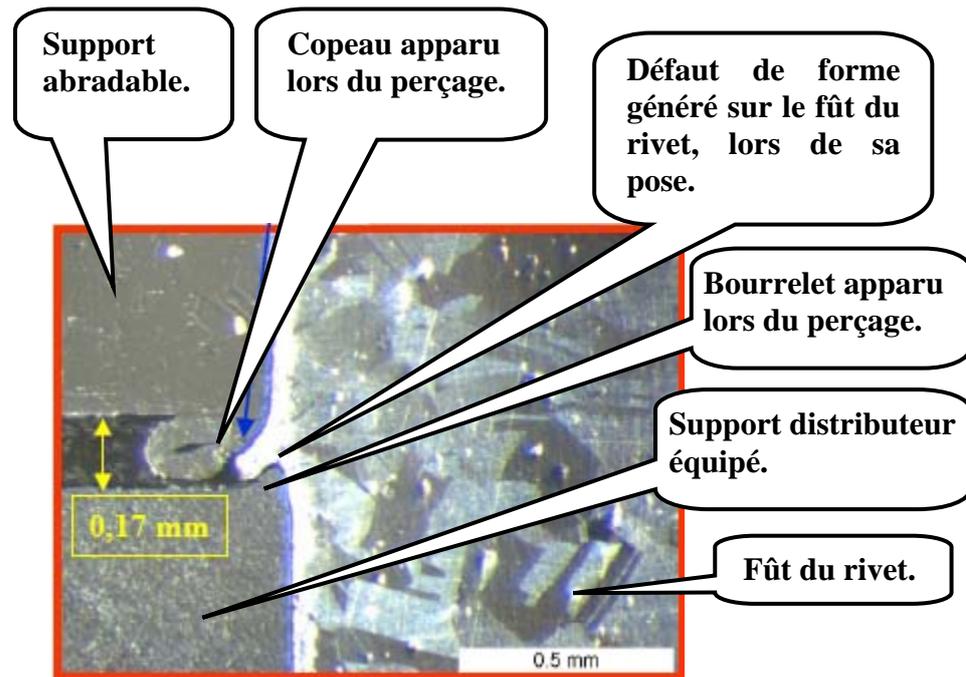
**Des défauts de forme sont constatés sur les fûts des rivets ; ils sont provoqués par les bavures de perçage et les bourrelets générés lors du perçage.**

Visualisation du défaut de forme sur un des rivets du SDE n°973717

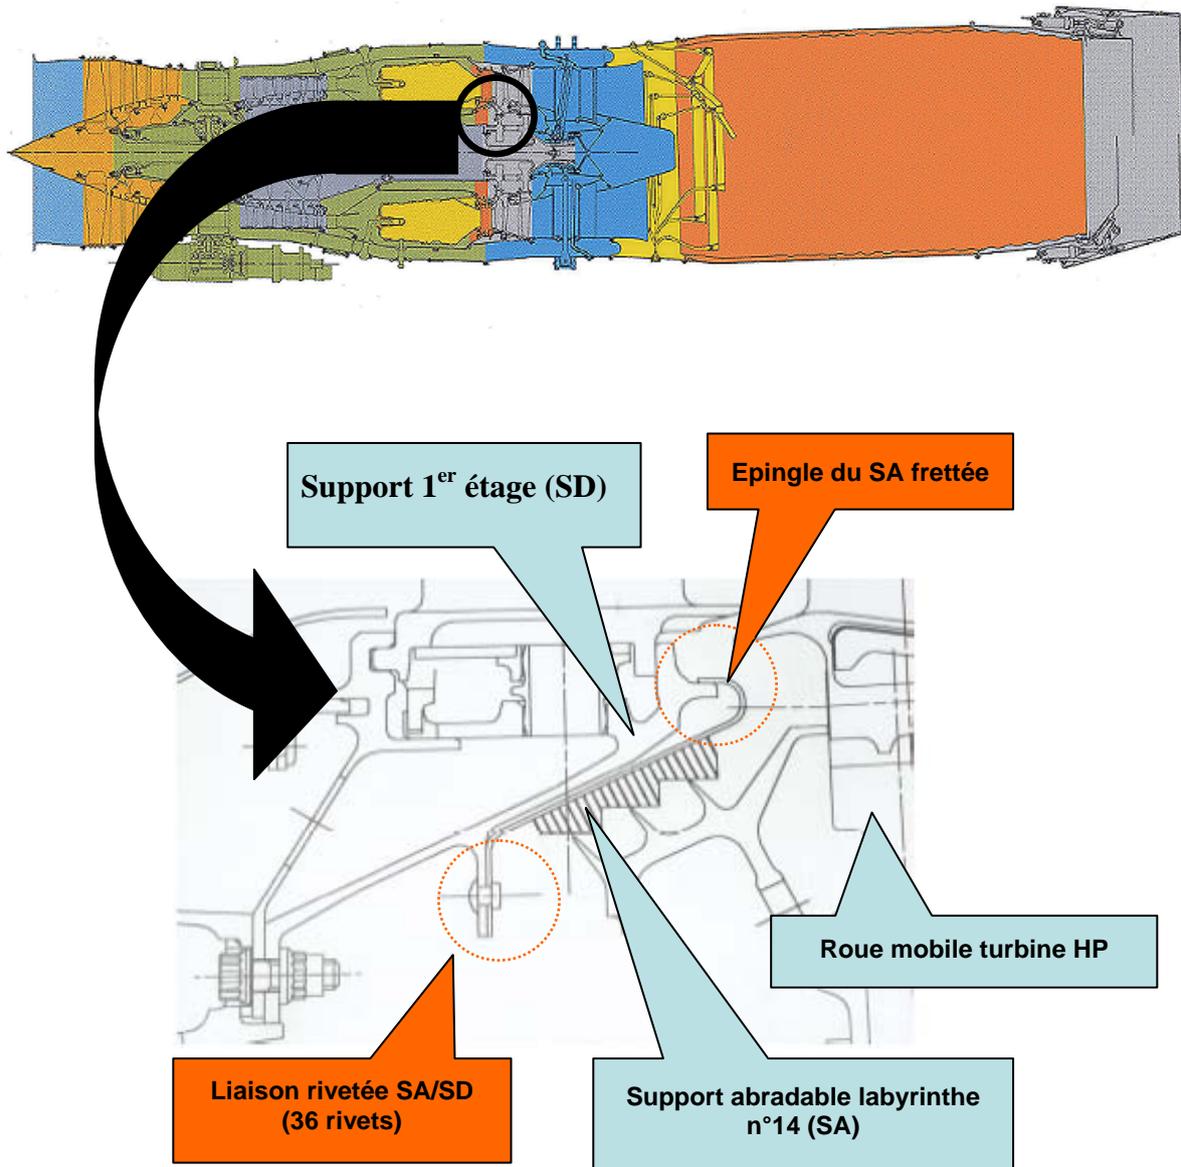
*Coupe moteur au niveau du module 5*

Concernant le module 5, un endommagement, inconnu jusqu'à présent dans l'expérience M53, a été constaté sur le support abrasable du labyrinthe 14. Un secteur correspondant au tiers de l'anneau, ainsi que trois fragments, ont été retrouvés désolidarisés du support 1<sup>er</sup> étage.

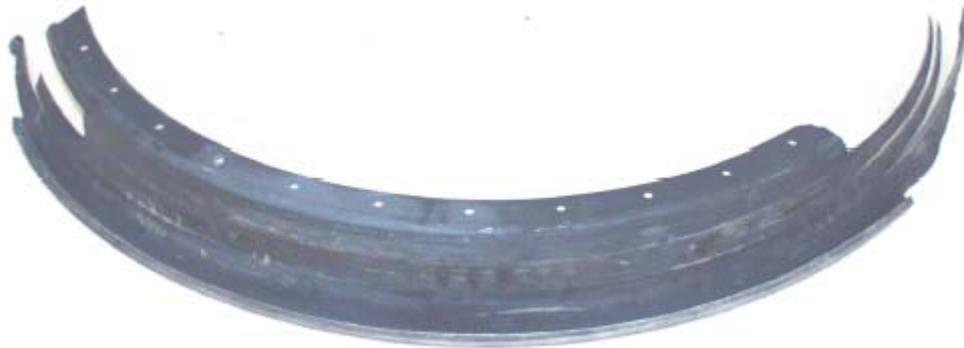
- déboutonnage complet de la fixation par rivets,
- la position initiale de ce secteur était en partie supérieure, des traces témoignant de son entraînement en rotation,
- des entailles et des découpes témoignent d'interférences avec les lèches,

- la matière est conforme,
- présence systématique de bavures de perçage autour des trous de rivets, sur la face côté SD.

Secteur d'1/3 du support abradable labyrinthe n°14
