Bureau enquêtes accidents Défense

RAPPORT PUBLIC D'ENQUETE TECHNIQUE

BEAD-A-2005-005-A

– Type : **F1 CR N° 624**

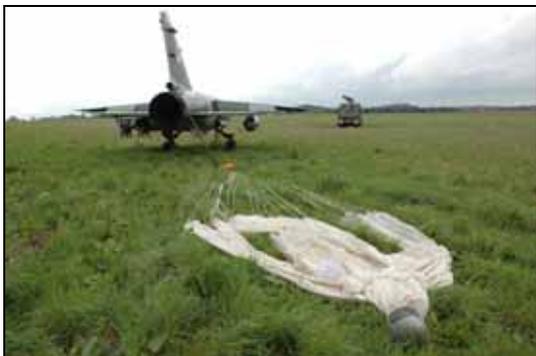
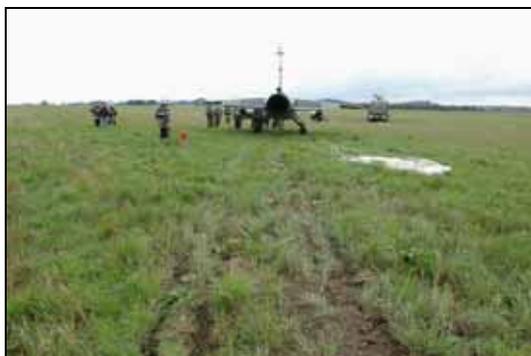
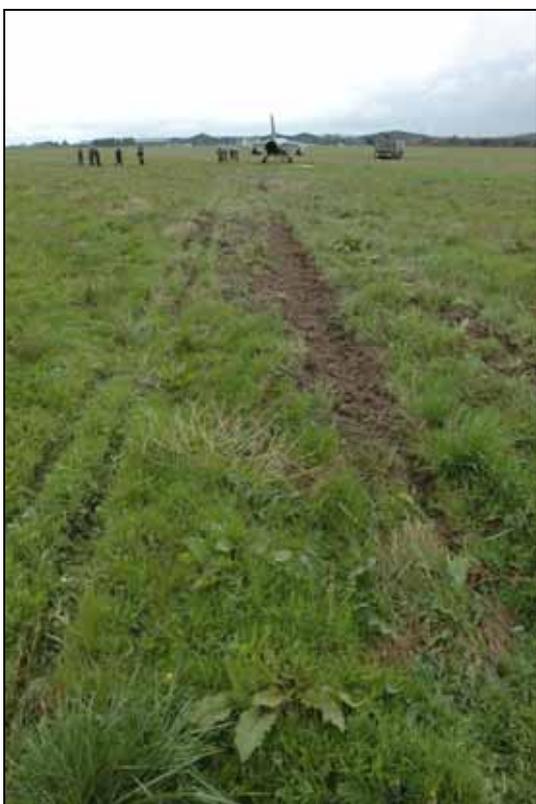
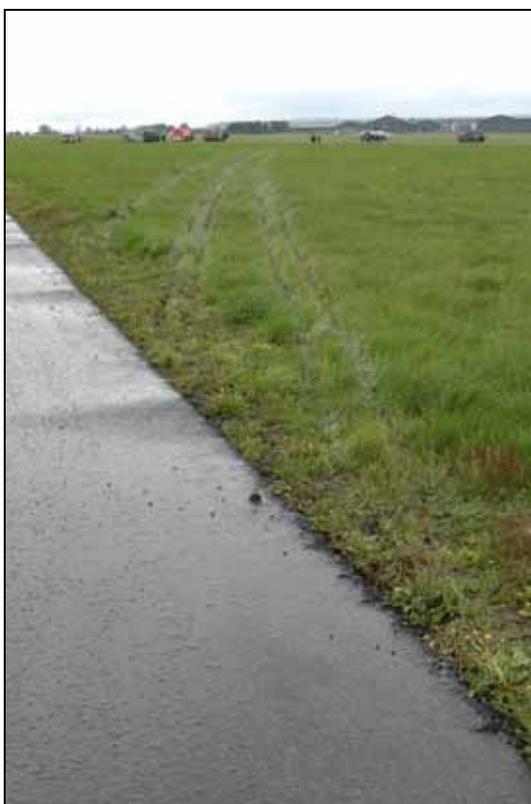
La piste présentait des nappes d'eau stagnantes de grande dimension en de nombreux endroits. L'événement s'est produit sur une section rainurée de la piste.

Vues du site de la sortie de piste en s'éloignant de l'appareil

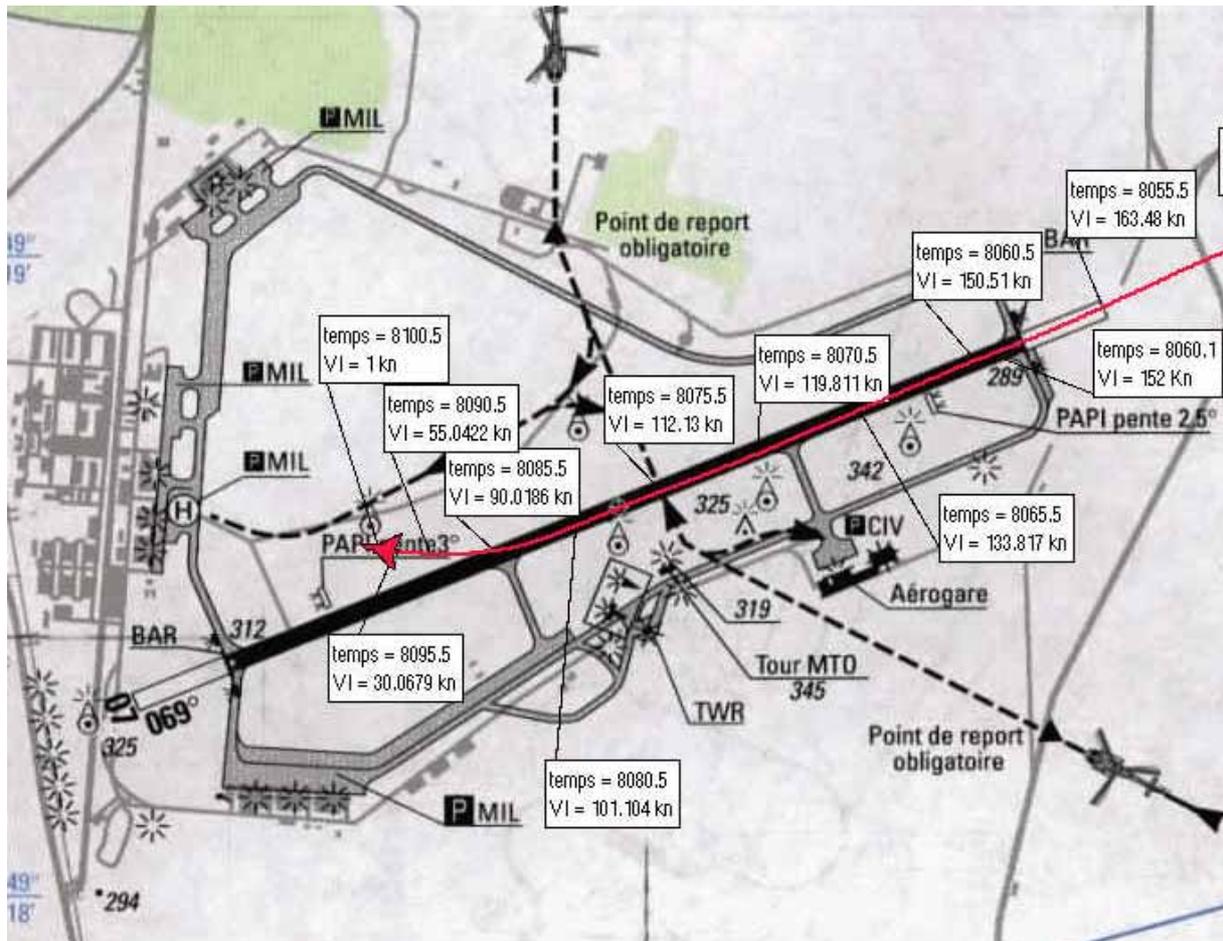
Plan de situation avec superposition de la trajectographie

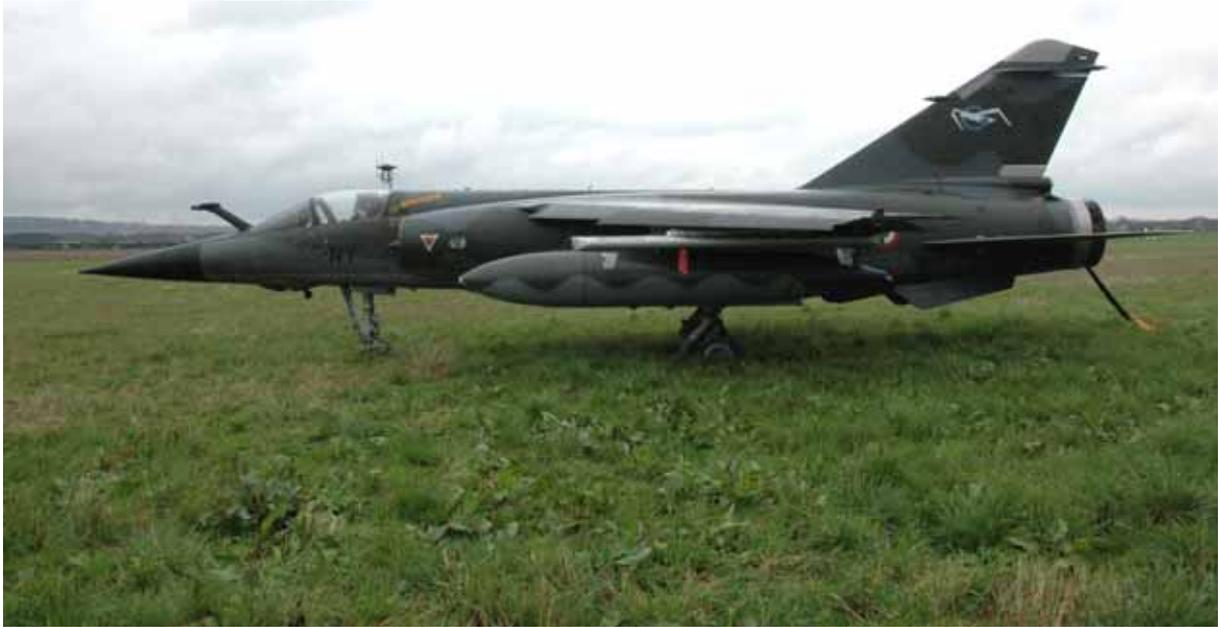
Les trains principaux et le train avant présentent des déformations importantes qui nécessitent leurs échanges. L'échangeur du circuit de conditionnement est colmaté par des particules de terre, ce qui nécessite son nettoyage. Le moteur a ingéré de la terre, ce qui nécessite un nettoyage complet.

Vue d'ensemble de l'appareil

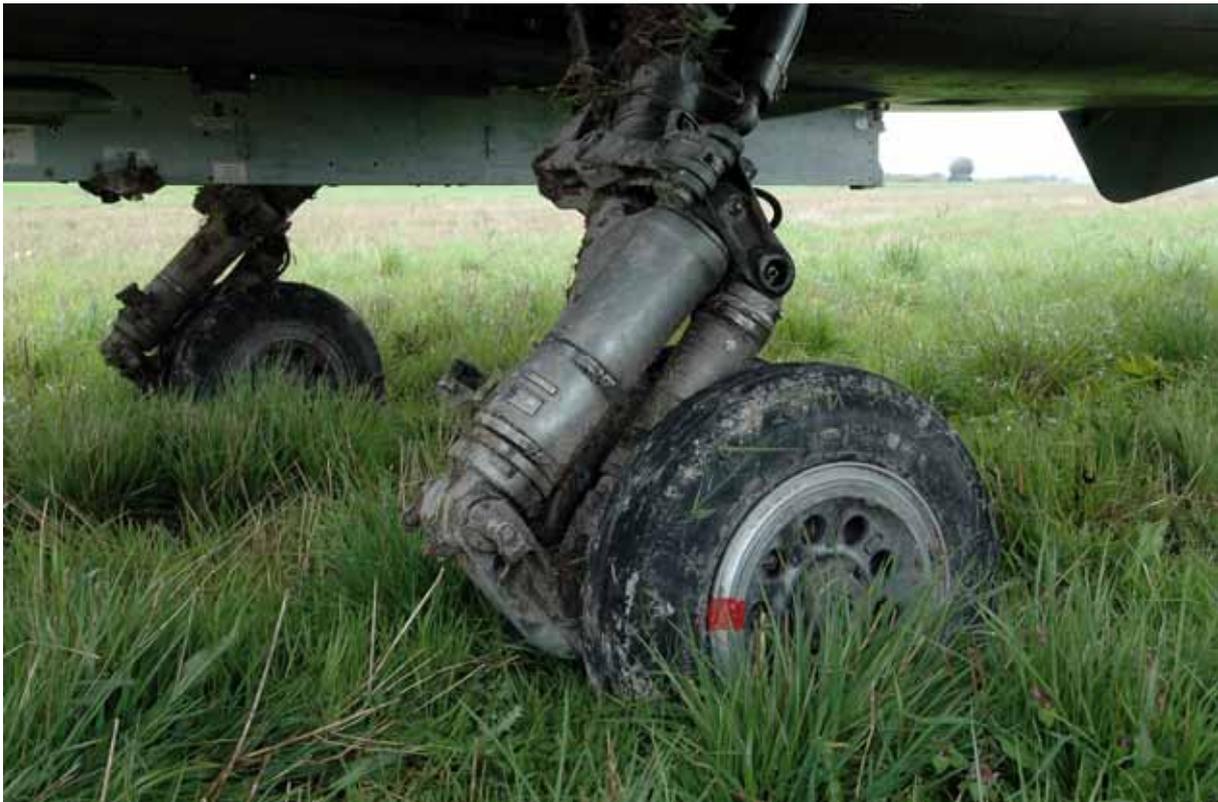
Vue des trains principaux

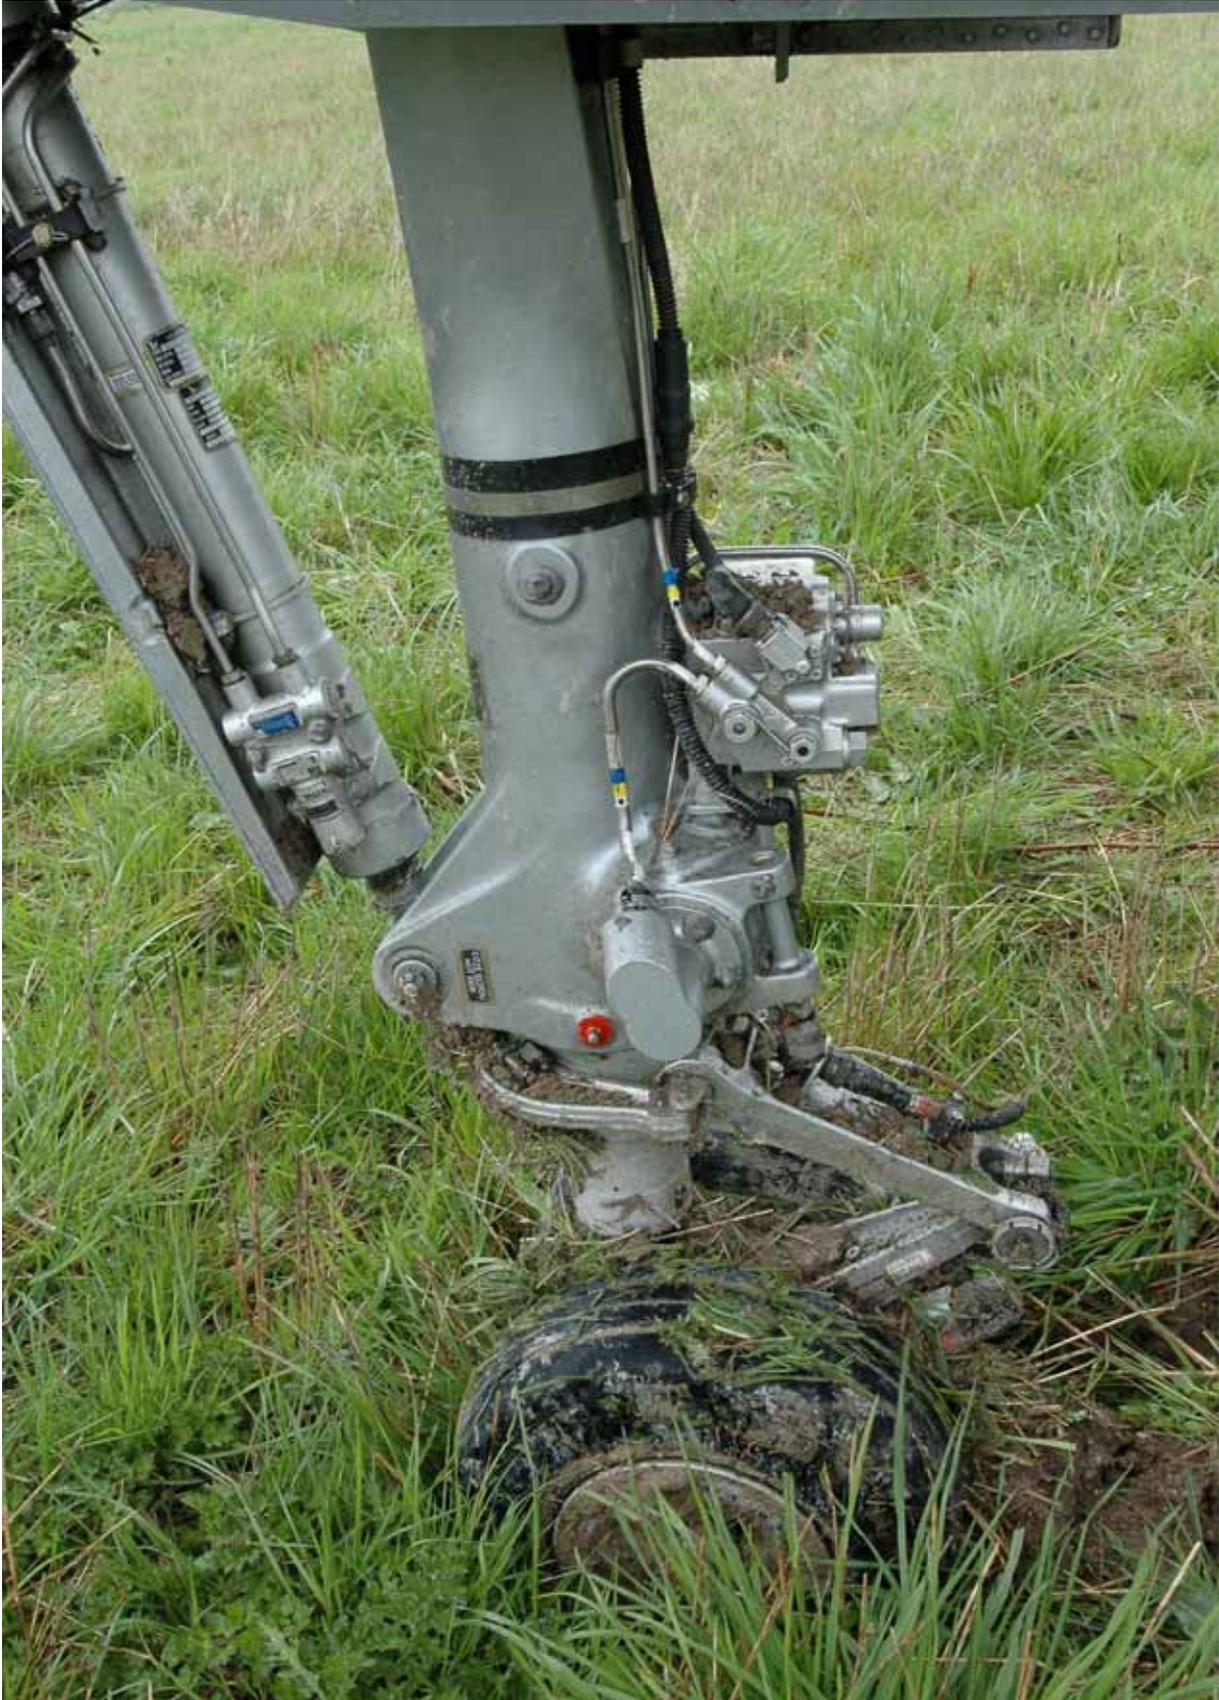
Vue du train avant

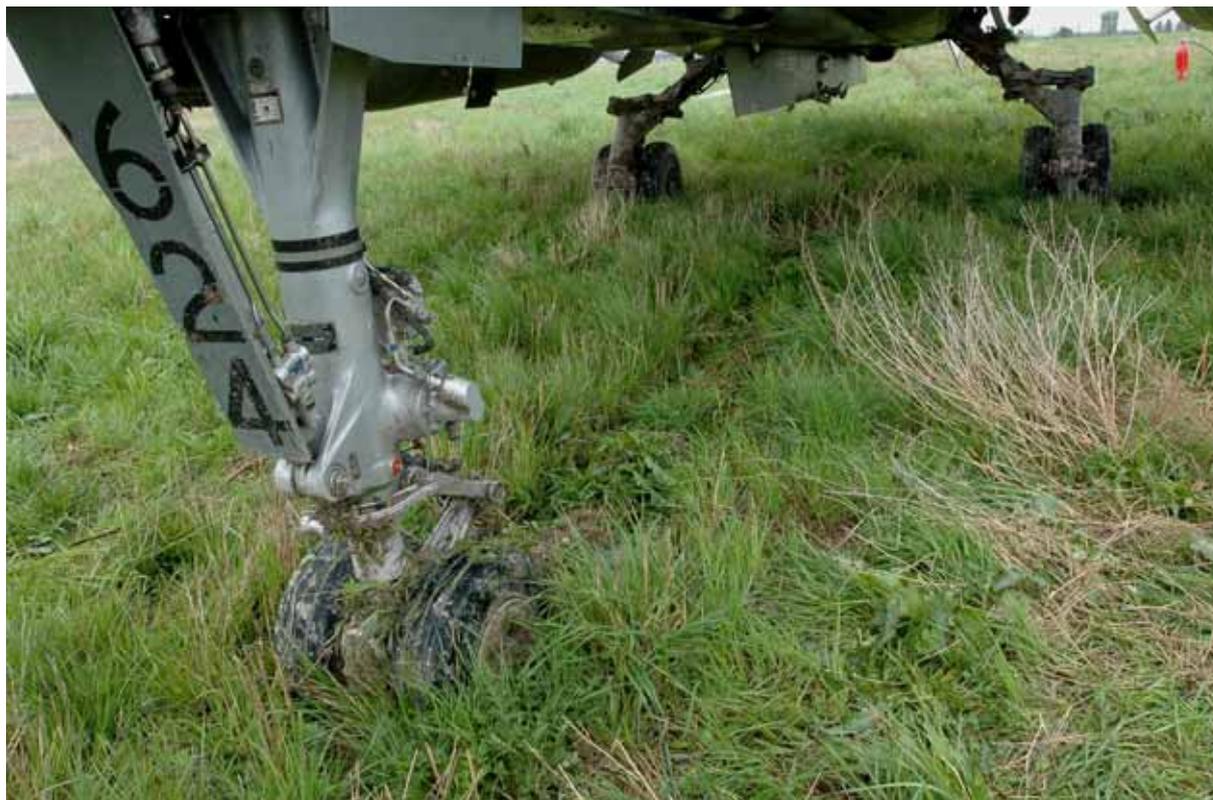
Vue des trains d'atterrissage
