# *Bureau enquêtes accidents Défense*

## **RAPPORT PUBLIC D'ENQUETE TECHNIQUE**

**BEAD-T-2005-007-I**

<b>Date de l'événement :</b>	<b>23 mai 2005.</b>
<b>Lieu de l'événement :</b>	<b>région de Dieuze (57).</b>
<b>Appareil :</b>	
– Type :	<b>Gazelle SA 341 Canon</b>
– Immatriculation :	<b>n°1372 - FM BXQ</b>
<b>Organisme :</b>	<b>armée de terre - ALAT</b>
<b>Unité :</b>	<b>3<sup>ème</sup> RHC -1<sup>ère</sup> EHAP</b>

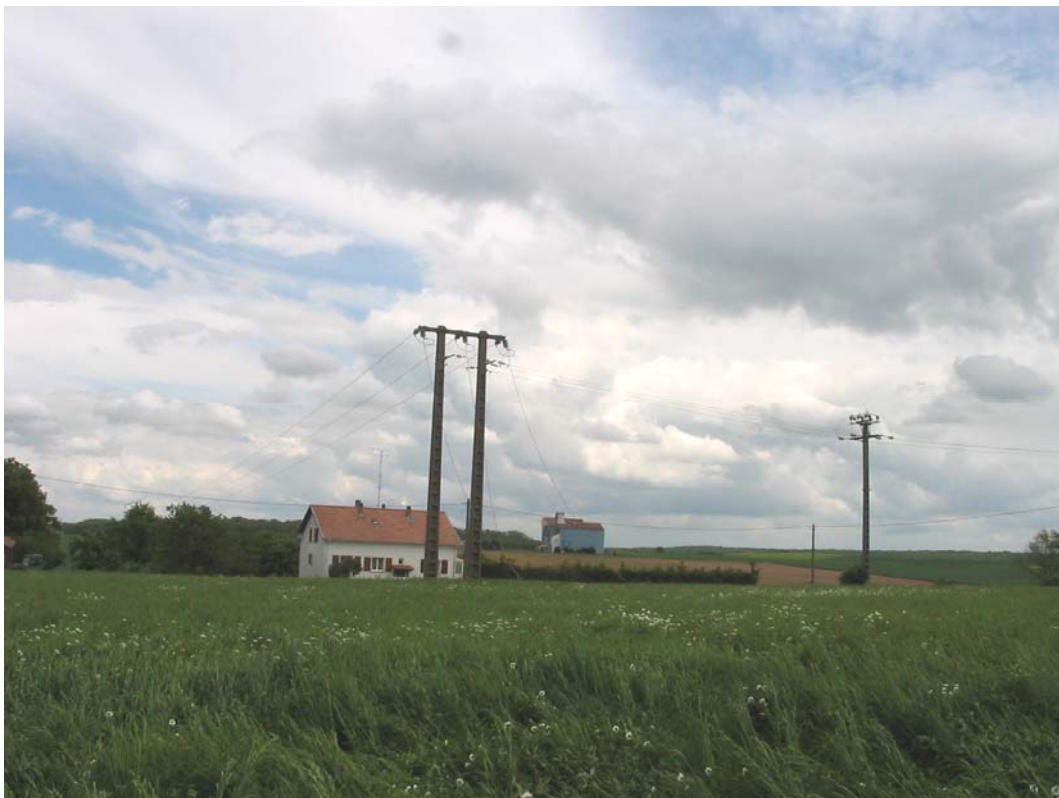
Les trois câbles de la ligne MT de 20 000 Volts sont sectionnés par le coupe câble supérieur de l'appareil. Ceux-ci tombent à proximité immédiate de l'objectif et sur la plage avant d'un char Leclerc (AMX XL).

Vue de la ligne MT sectionnée.

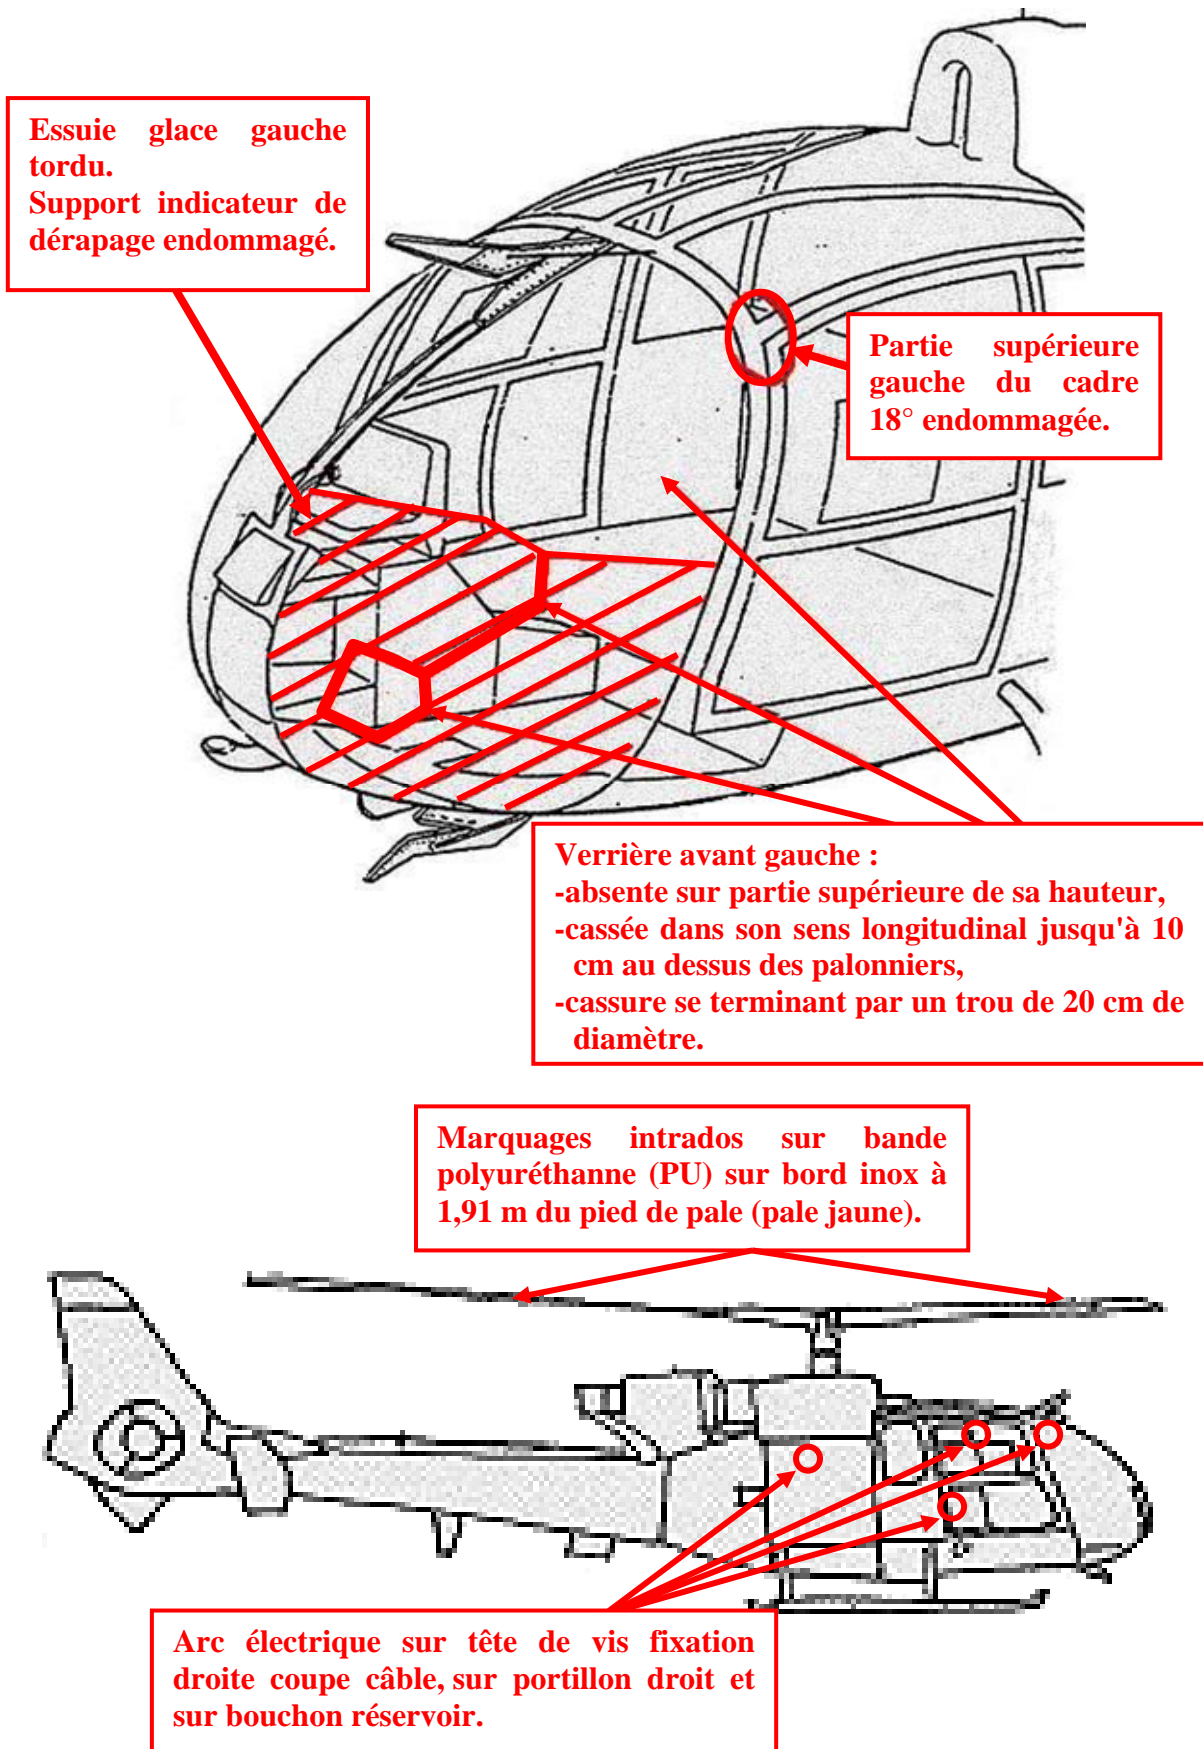
*Dégâts apparents relevés sur la Gazelle*

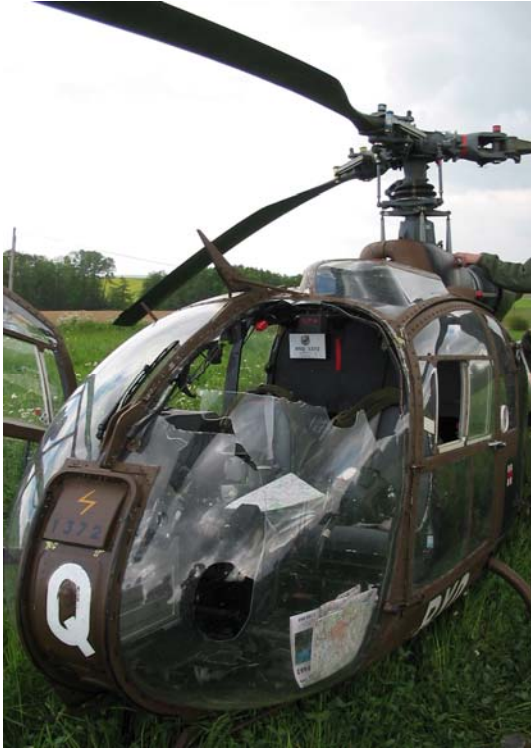
La verrière avant gauche de l'appareil est endommagée.

Vue verrière avant gauche

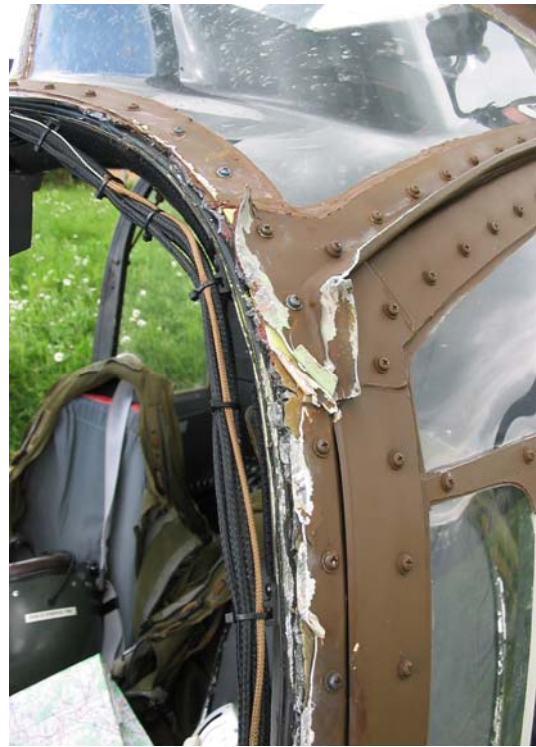
Vue partie supérieure gauche cadre 18°

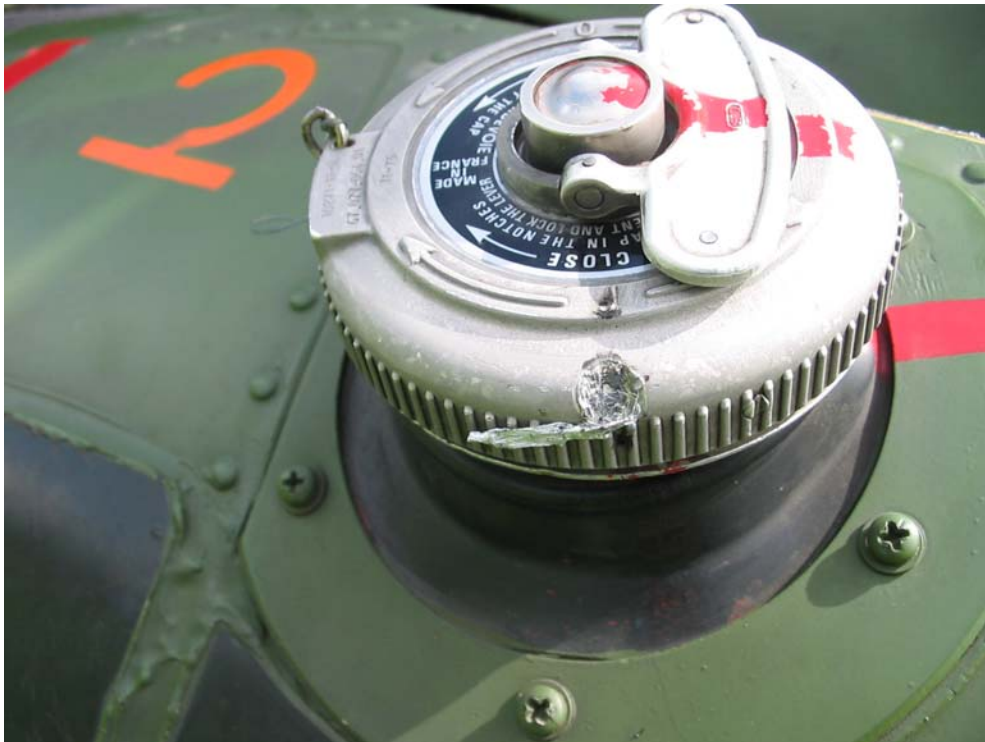
Marquage arc électrique sur bouchon réservoir

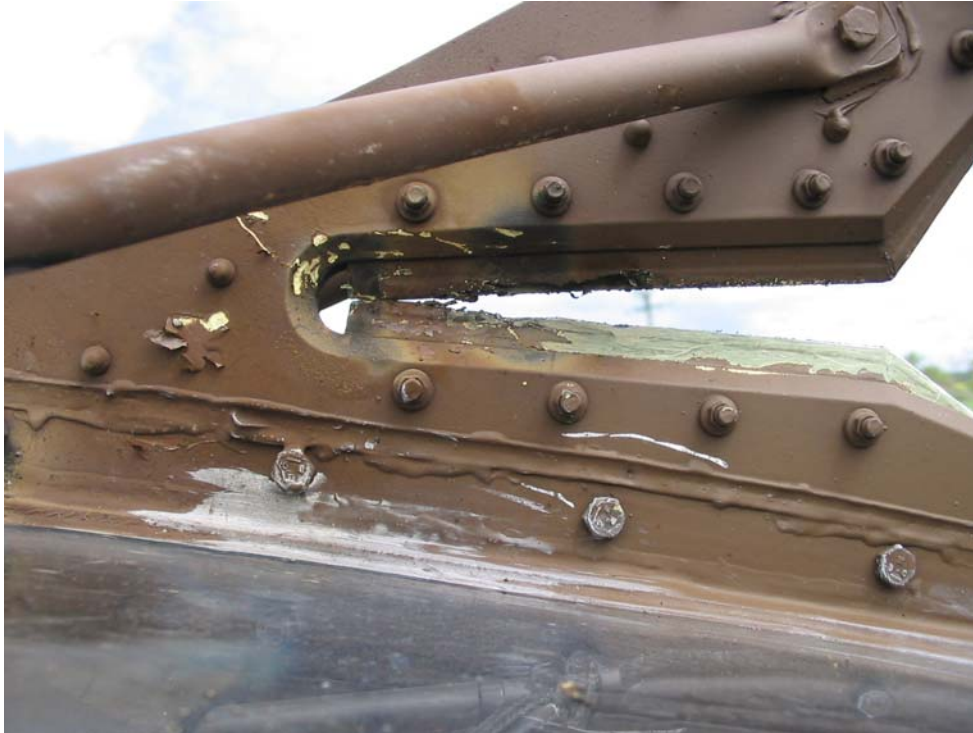
*Coupe câble cisaille supérieure*

Cet incident démontre d'une part, l'efficacité du dispositif coupe câble associé à l'action du renfort menant à la cisaille supérieure, sur lequel ont glissé les trois brins avant d'être sectionnés, et d'autre part au fait que le respect du port de la visière de casque est primordial en vol tactique, le CB ayant reçu des éclats de verrière entraînant une entaille superficielle au visage sous la visière.

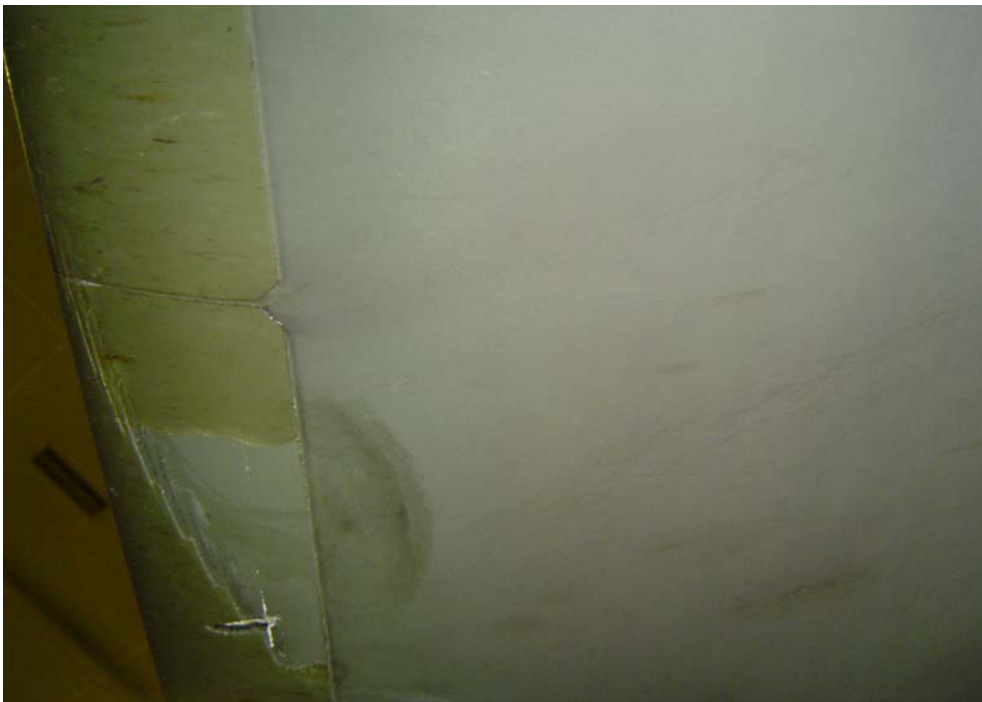
*Marquage pale*

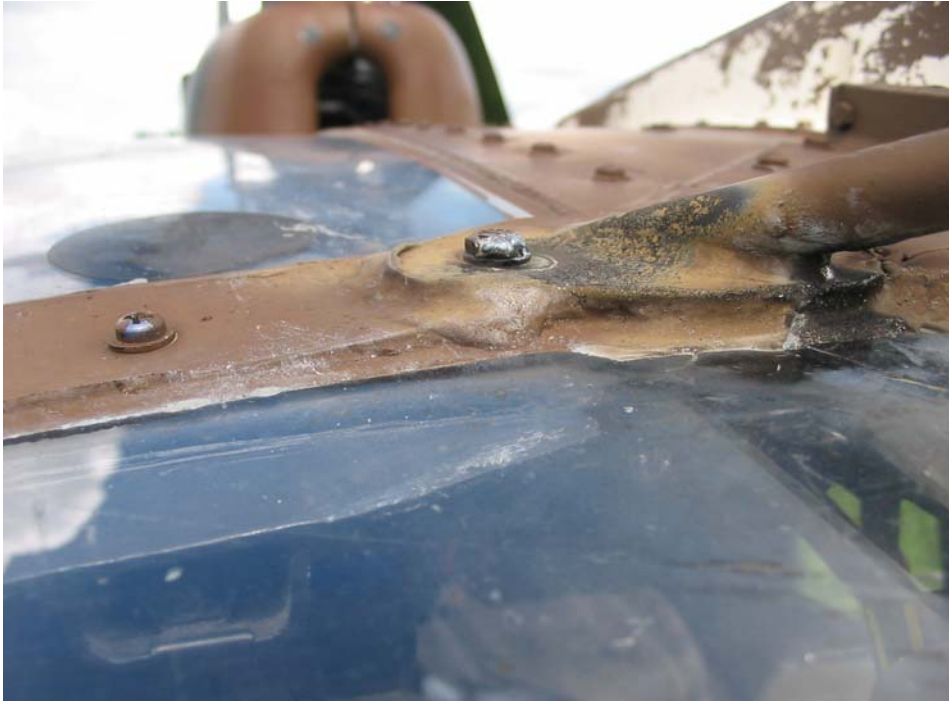
Arc électrique sur tête de vis de fixation droite coupe câble.

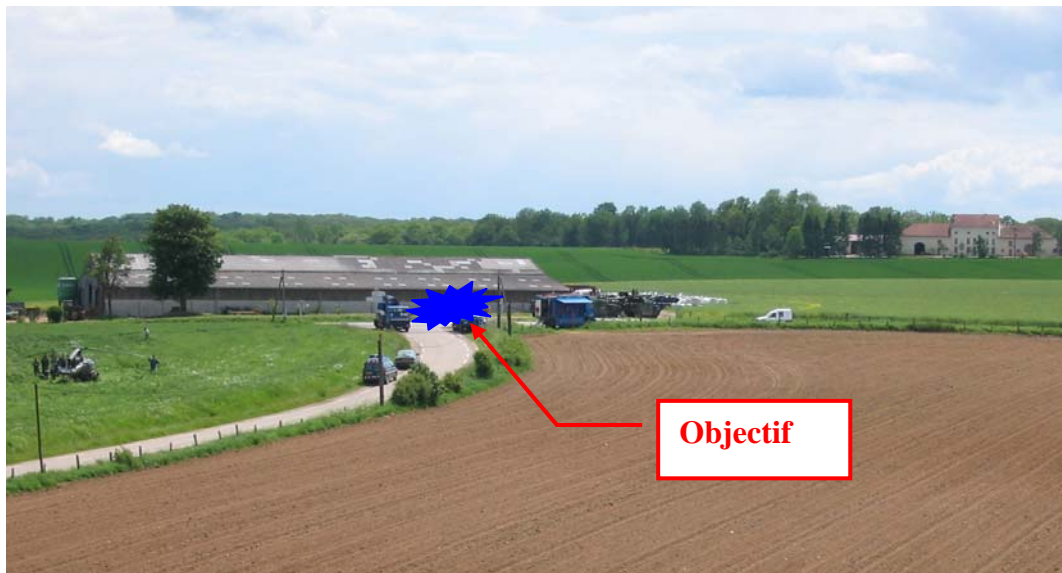
Une fois établi sur la trajectoire de tir, le pilote se concentre sur son objectif. Son champ se réduit alors à 7°, correspondant approximativement à une largeur d'observation de 50 mètres à une distance de 400 mètres. Il n'a plus alors la possibilité de détecter les poteaux de la ligne électrique, distants de 180 mètres.

*Estimation du champ de vision du pilote sur trajectoire de tir*

Seuls les poteaux de la ligne téléphonique en bordure de la D22d apparaissent dans le champ visuel du pilote.

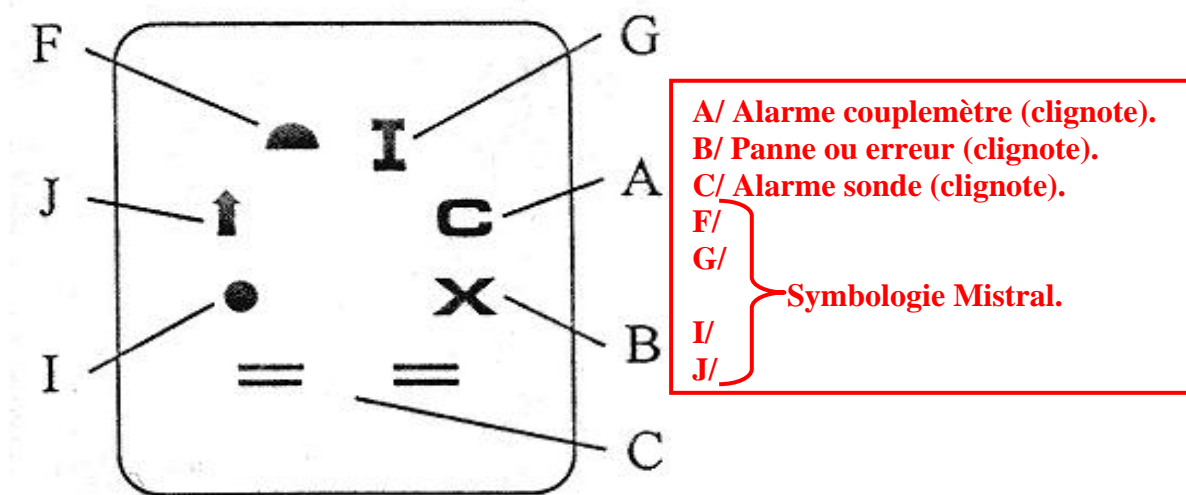
Lors de cet événement, l'index sonde était réglé sur deux mètres et n'a donc pas alerté le pilote sur la hauteur réelle de son appareil en phase finale de tir.

L'absence de réglementation précise sur l'emploi de l'alarme sonde en tir dynamique de jour, associée au réglage sonde habituellement utilisé en vol tactique (entre 0 et 5 mètres), rend inopérant ce dispositif d'alerte.

Symbologie du réticule T200
