Bureau enquêtes accidents défense air

RAPPORT PUBLIC D'ENQUETE TECHNIQUE

BEAD-A-2005-008-A

**Lieu de l'événement : Aérodrome de MENDE
(LOZERE)**

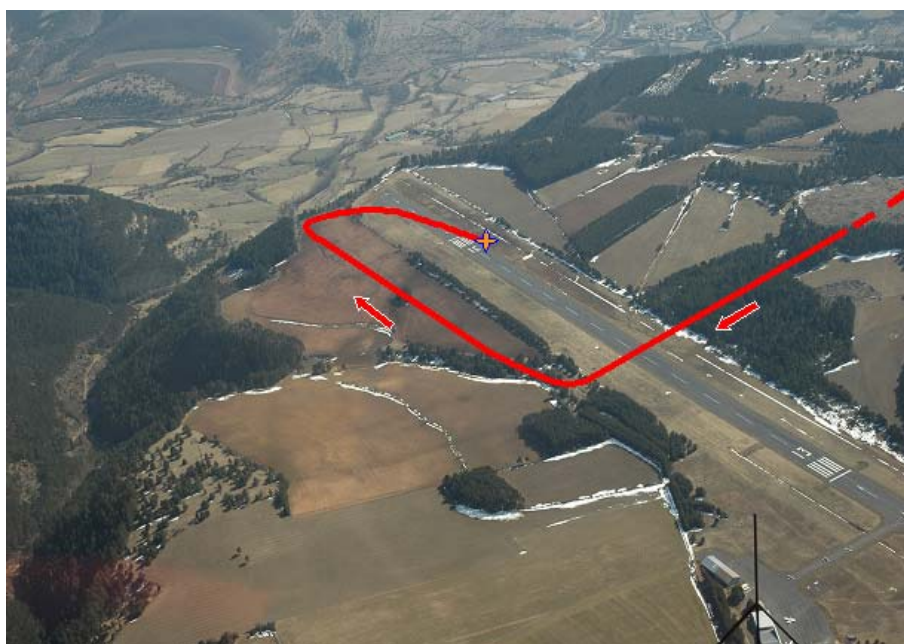
L'avion effectue le dernier virage en position de fort piqué (environ 45°) avec une inclinaison à droite voisine de 45°. Au milieu de ce virage, la gouverne de direction est orientée à droite. L'appareil fait une embardée en roulis à droite et un mouvement en lacet vers la droite. L'ordre de gauchissement semble être alors annulé. L'assiette augmente pendant la fin du vol, puis diminue quelques centièmes de seconde avant l'impact. L'avion percute le sol avec un piqué d'environ 20°. Le dérapage à droite est estimé à 35°.

Trajectoire de l'avion après la phase de voltige

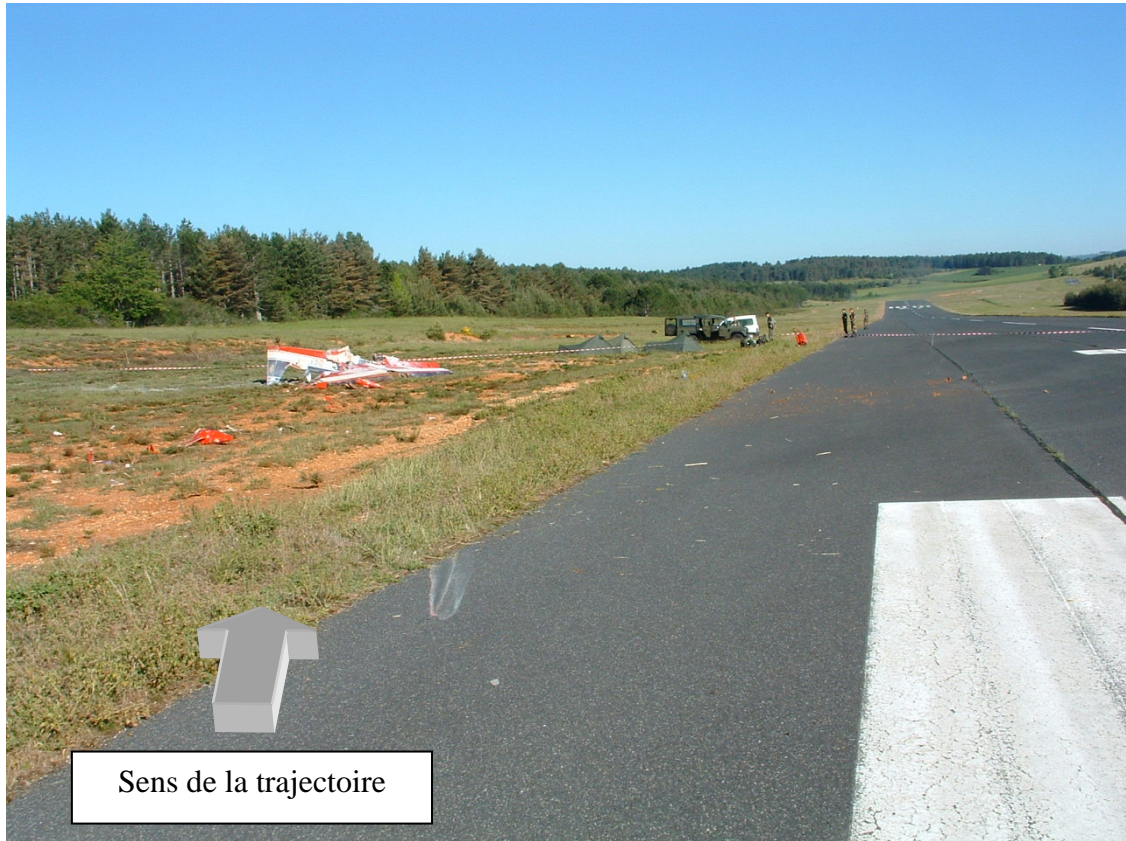
Les débris de l'épave sont répartis sur une zone située à proximité immédiate du bord gauche de la piste 31, à environ 350 mètres du début de celle-ci. Seuls des débris de pales d'hélice sont dispersés dans un secteur plus étendu. L'épave présente deux parties principales désolidarisées : le fuselage et les ailes.

Zone de l'épave vue dans le sens de la trajectoire de l'avion

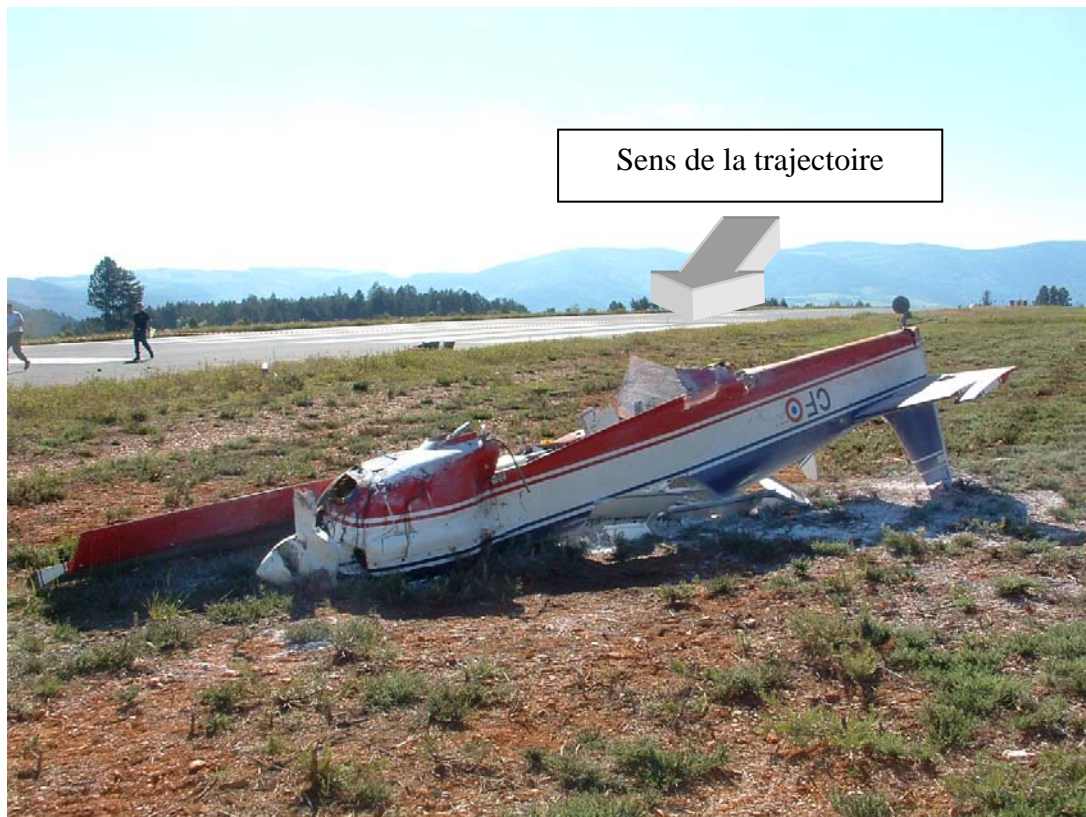
Zone de l'épave vue dans le sens inverse de la trajectoire de l'avion

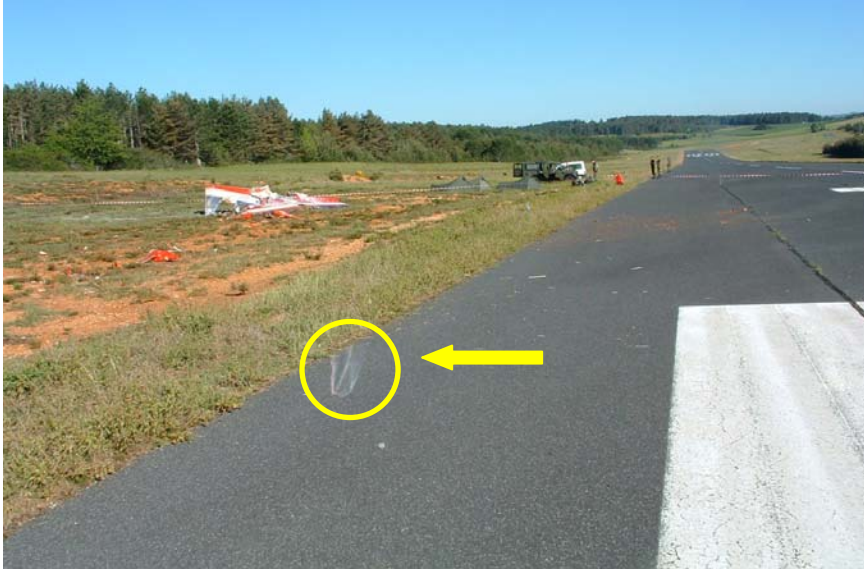
une trace linéaire bleue, blanche et rouge est relevée sur le bord gauche de la piste 31. Elle forme un angle de 35° avec l'axe de la piste.

Trace relevée sur la piste (vue générale)

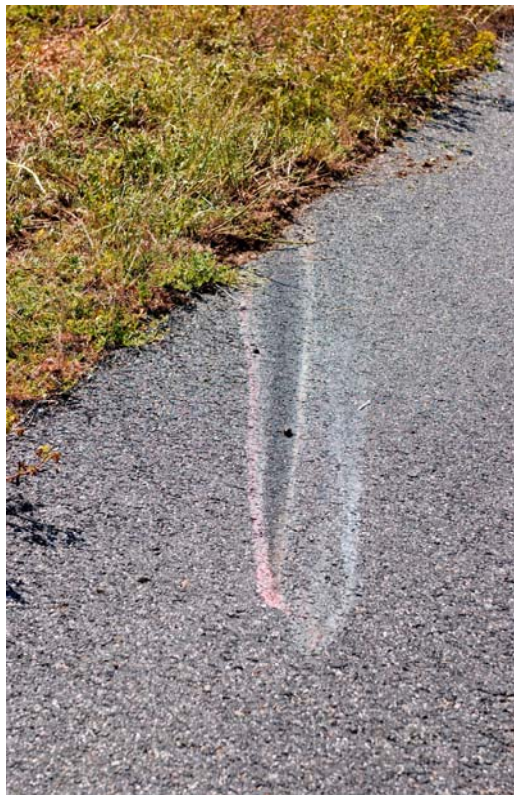
Trace relevée sur la piste (détail)

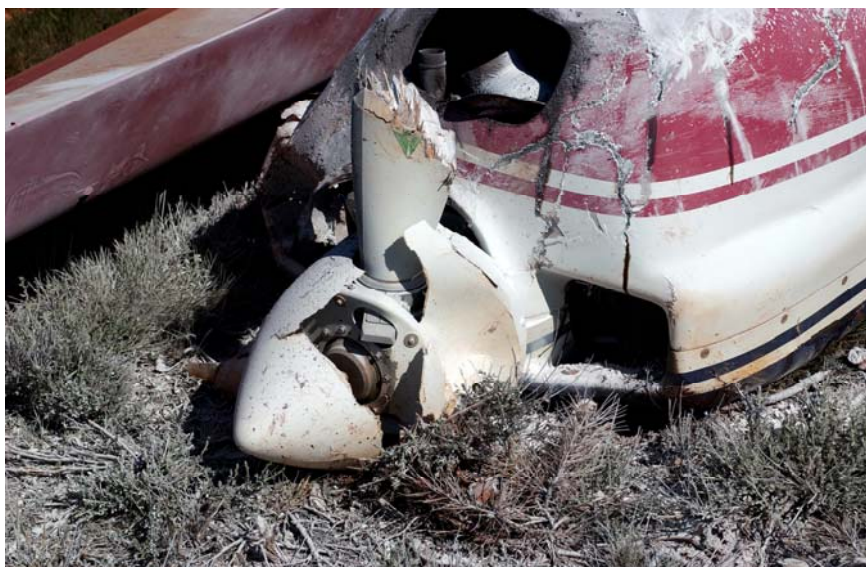
Hélice

les pales sont détruites sur 75% de leur longueur. Les pieds de pales sont en place.

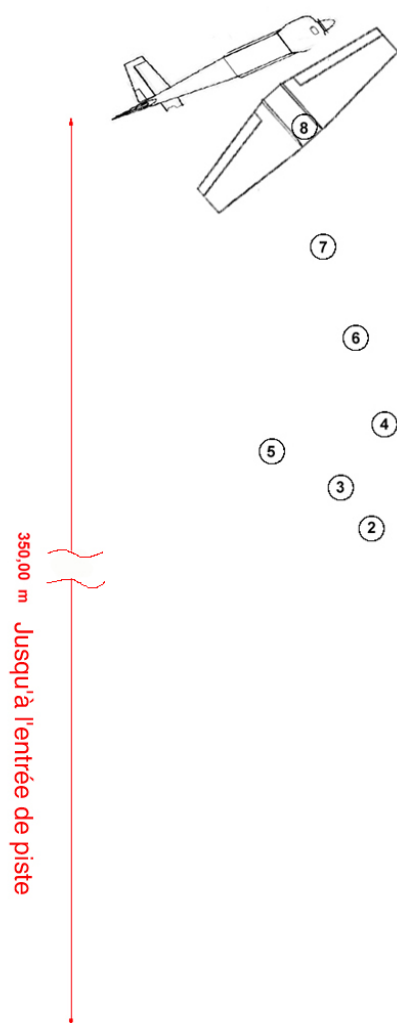
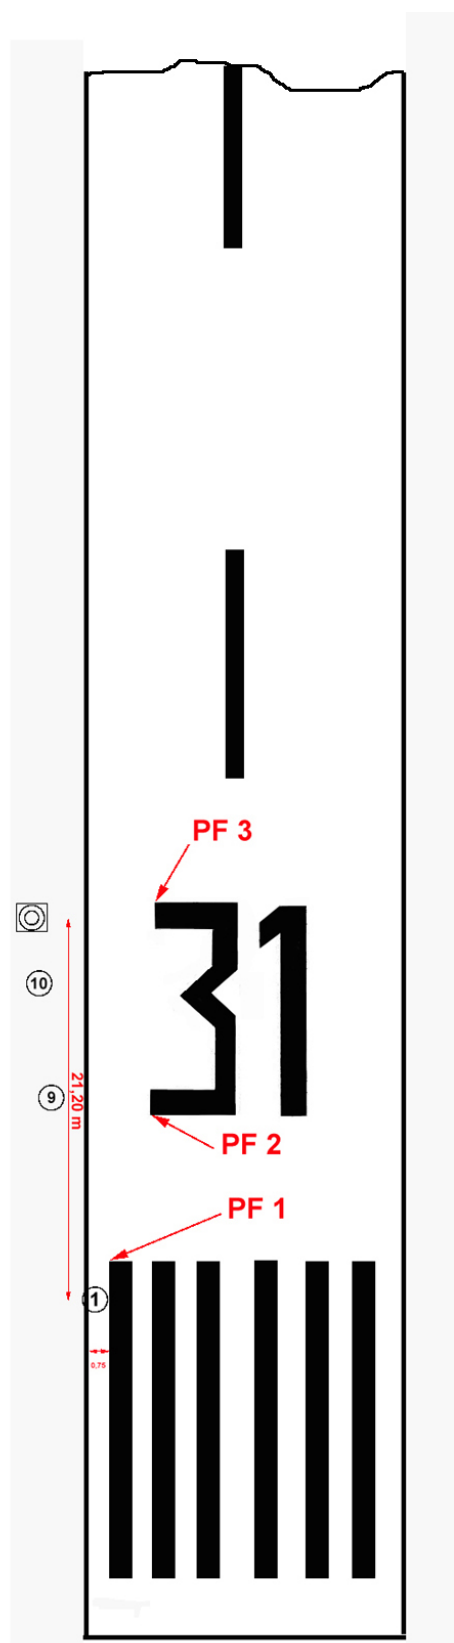
- ① Impact sur la piste en dur
- ② Atterrisseur droit
- ③ Palette aérodynamique
- ④ Atterrisseur gauche
- ⑤ Palette aérodynamique
- ⑥ Carénages de bord d'attaque d'ailes
- ⑦ Roue droite et karman d'aile gauche
- ⑧ Voilure
- ⑨ Impact hélice
- ⑩ Eléments de pale d'hélice
