Bureau enquêtes accidents Défense

RAPPORT PUBLIC D'ENQUETE TECHNIQUE

BEAD-A-2005-010-I

- Type : Pégase
- Immatriculation : F-UQTG N° B 495

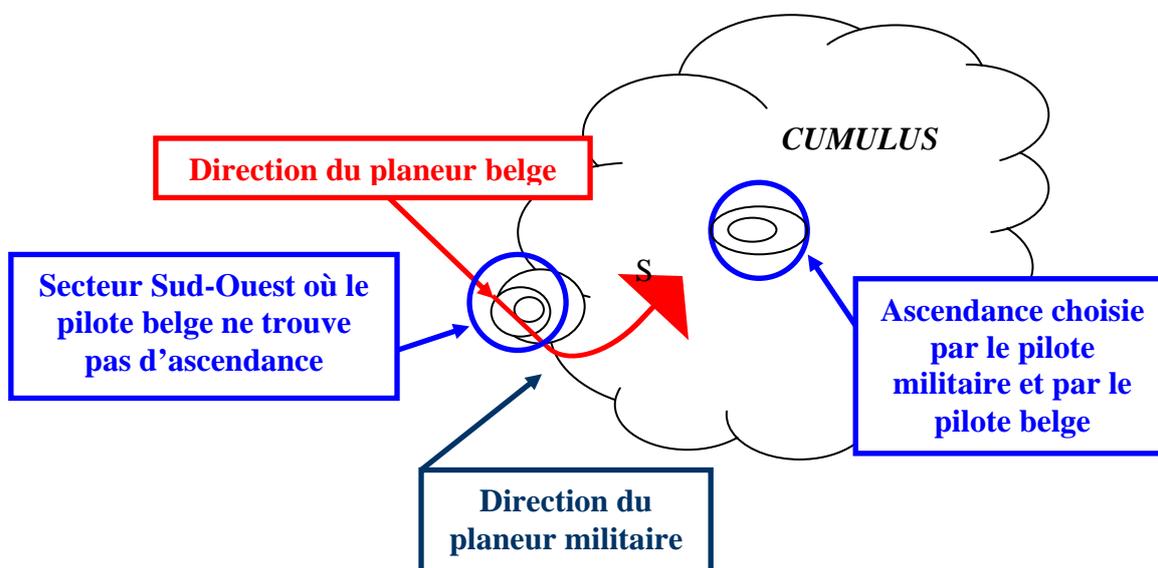
Schéma de situation

En replaçant son regard devant lui, le pilote voit l'aile droite d'un planeur arriver sur lui par la gauche. Il estime l'inclinaison de ce planeur à 45°.

Au même moment, le pilote belge en virage à gauche et le pilote militaire en vol rectiligne ressentent un choc violent.

L'enregistrement des GPS respectifs des deux planeurs a permis d'estimer l'altitude de la collision à 1550 mètres. Le planeur militaire et le planeur belge ont à ce moment un cap respectif au 030 et au 170.

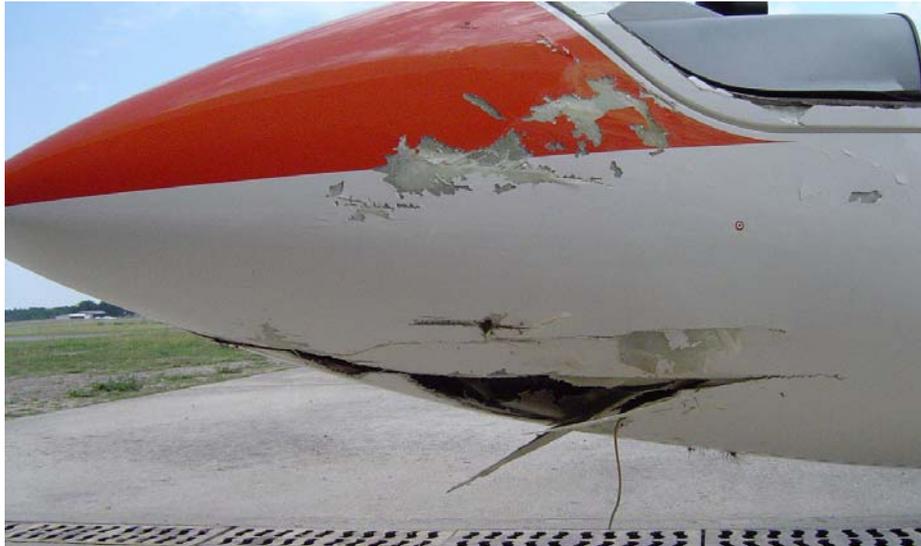
- Ouverture de la structure en composite de résine et fibres de verre.

Vue de la partie avant gauche du Pégase militaire

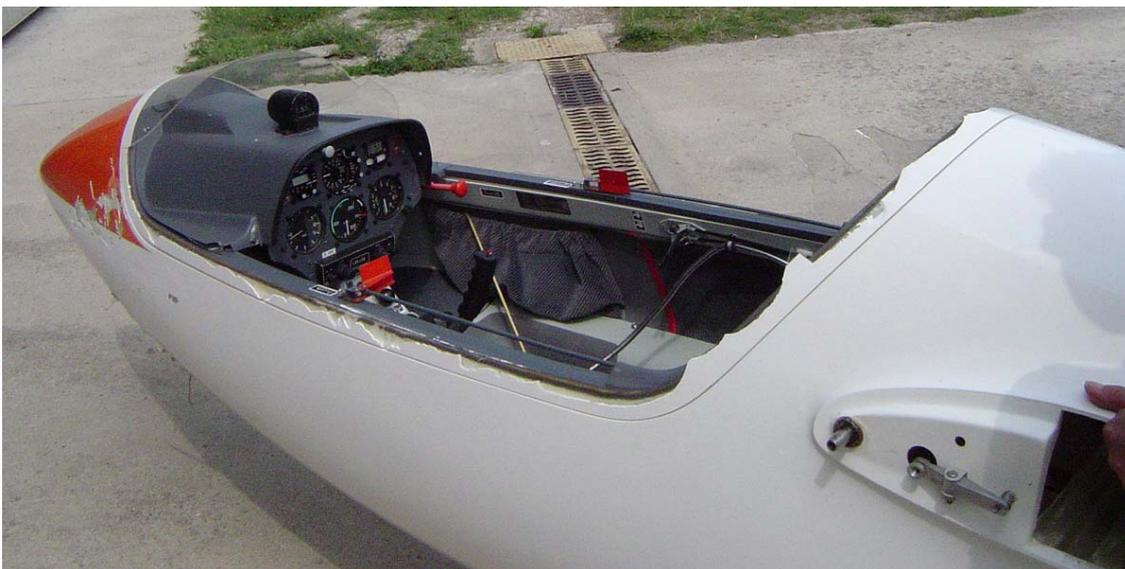
La verrière du planeur militaire vole en éclat. De la poussière de fibre de verre envahit l'habitacle, alors que des éclats de plexiglas viennent frapper le visage du pilote.

- Verrière en Plexiglas éclatée.

Vue de l'habitacle du Pégase militaire

Lors de la collision, de la poussière de fibre de verre a envahi l'habitacle et des éclats de Plexiglas ont atteint le visage du pilote militaire. Cela n'a pas eu de conséquence sur ses yeux, du fait qu'il portait une paire de lunettes enveloppante.

l'importance du port d'un équipement de protection des yeux.

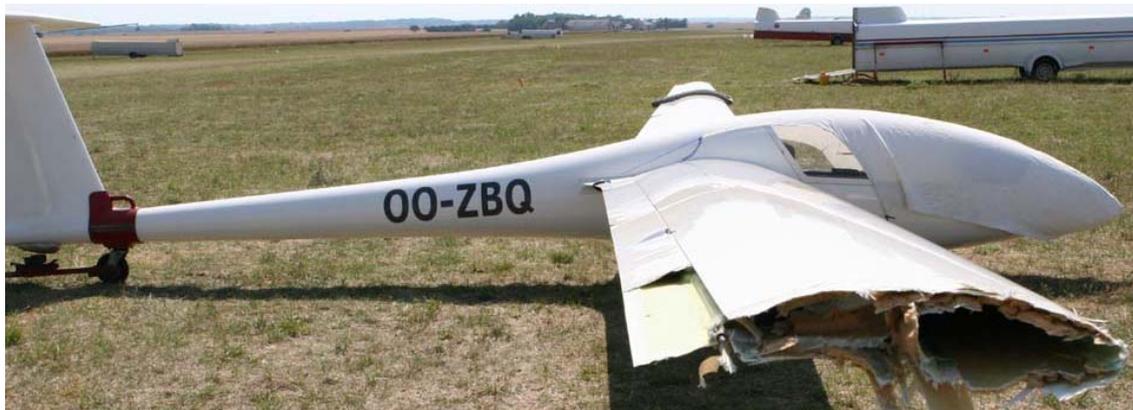
Un morceau d'extrémité de l'aile droite du planeur belge est manquant sur une longueur de 1,2 mètres environ.

Vue des dommages sur l'aile droite

qu'après le constat d'une avarie pouvant entraîner une perte de contrôle totale de l'appareil, le pilote de tout aéronef interrompe le vol par un atterrissage d'urgence ou une évacuation en vol.

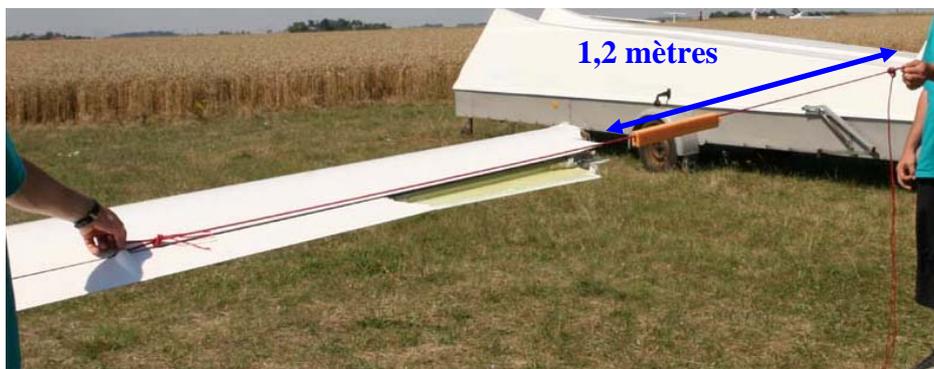
Longueur de l'aile manquante
