BEAD-air

RAPPORT PUBLIC D'ENQUÊTE TECHNIQUE

BEAD-G-2005-017-A

Date de l'événement	26 octobre 2005
Lieu	Base aérienne 181 "Roland Garros" Saint Denis de la Réunion
Type d'appareil	SA 361B "Alouette III"
Immatriculation	F-MCSG
Organisme	Gendarmerie nationale
Unité	Section aérienne de gendarmerie

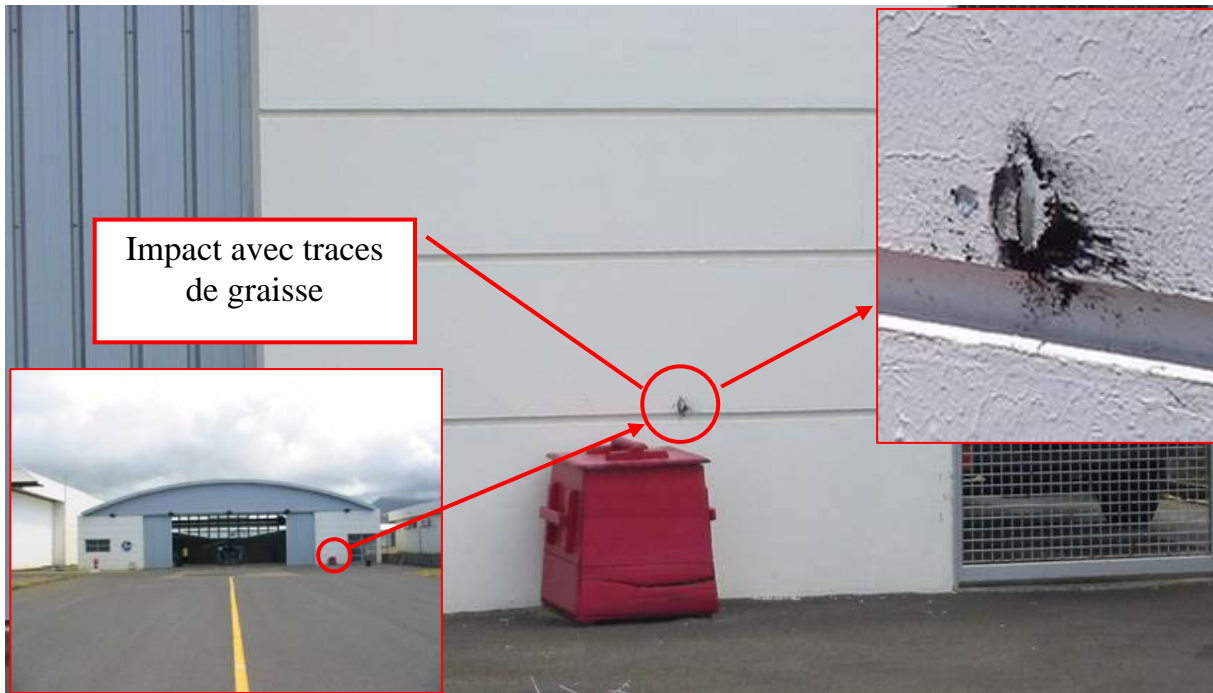
Impact de la cloche arrière de l'arbre de transmission sur le mur du hangar de la SAG

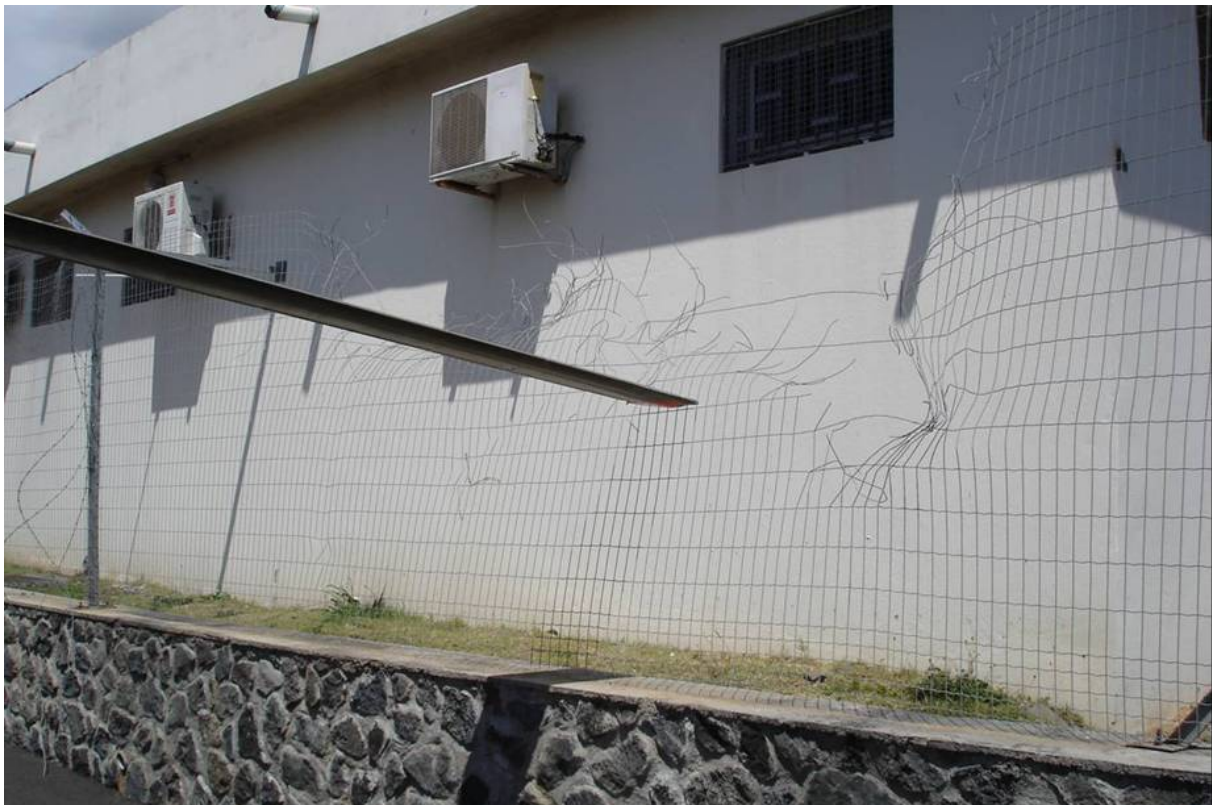
Grillage déchiré par le rotor

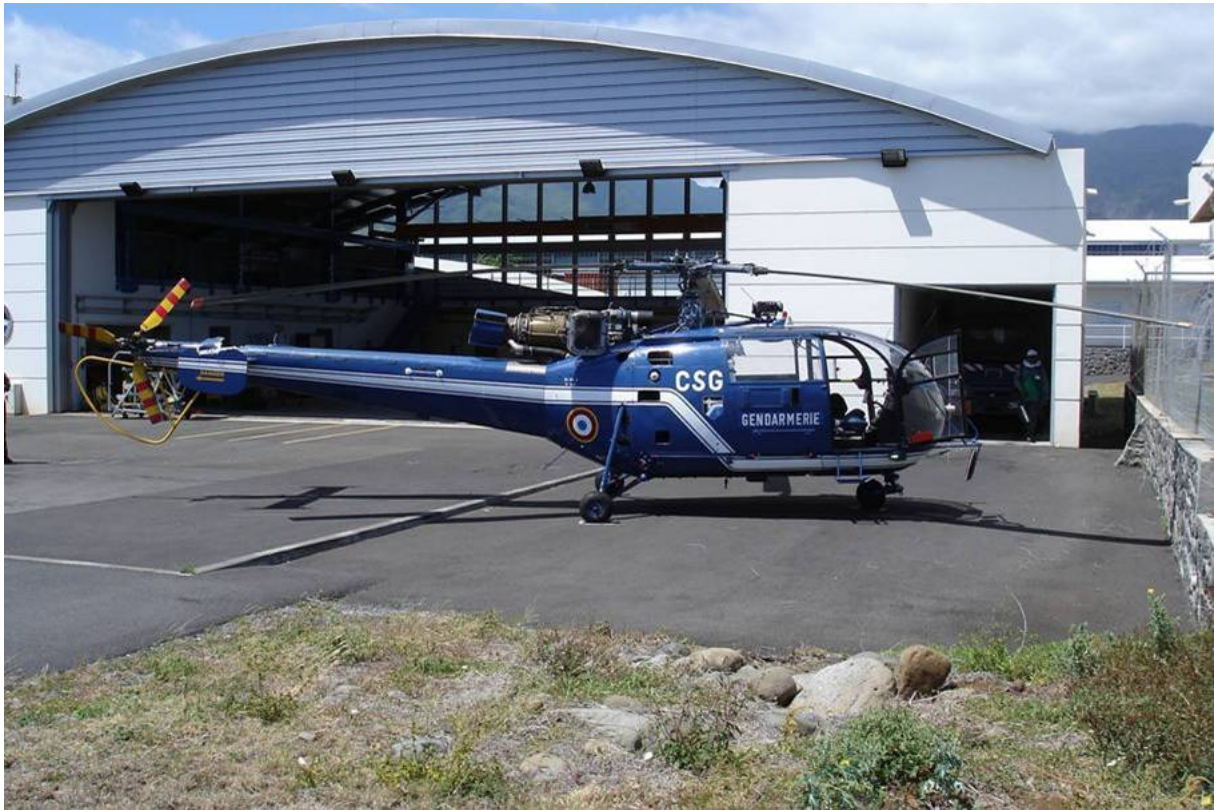
Position finale de l'appareil

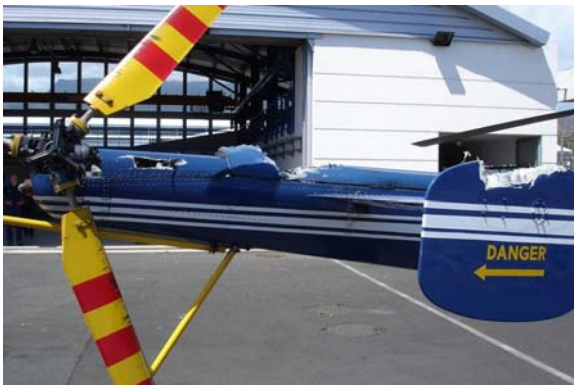
- Le plan fixe vertical droit est découpé à son sommet,
- les deux derniers capotages de la poutre sont détruits et le plan fixe vertical gauche est endommagé,
- l'arbre de transmission arrière est sectionné, ainsi qu'un des deux câbles de commande de rotor arrière,
- l'arbre de transmission arrière est désaccouplé au niveau de la cloche avant et a reculé de 27 centimètres,
- le support des poulies guide câble arrière est dériveté et endommagé,
- le dernier support de palier de transmission arrière est arraché,
- le câble de commande du rotor arrière est sectionné.

Endommagements apparents de la poutre

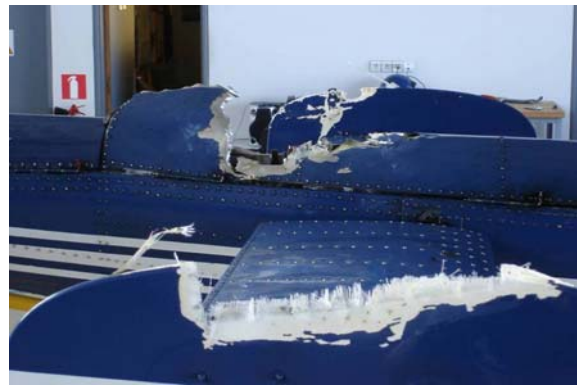
Etat des empennages verticaux et capotages

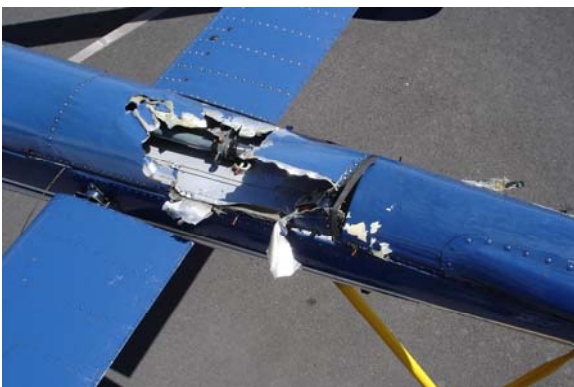
Endommagements au niveau des capotages

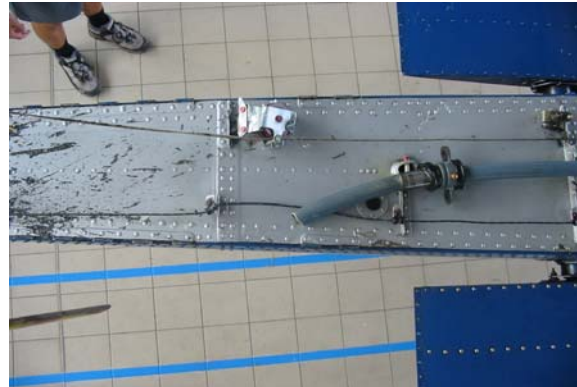
Etat de l'arbre de transmission arrière
sectionné

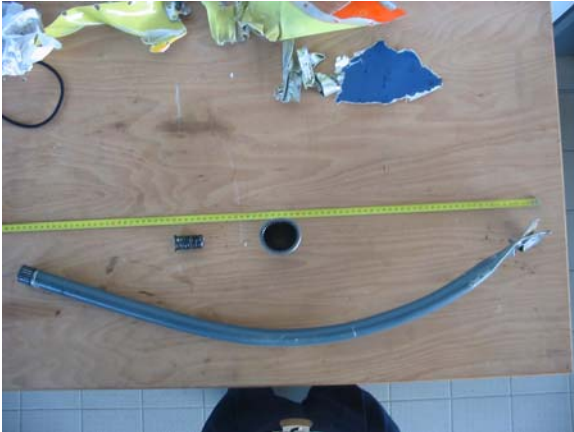
Tronçon d'arbre sectionné et éjecté et cloche arrière d'accouplement sur la BTA

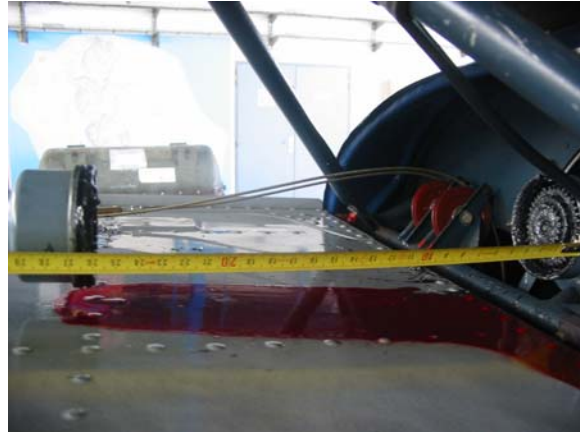
Désaccouplement au niveau de la cloche avant et recul de l'arbre

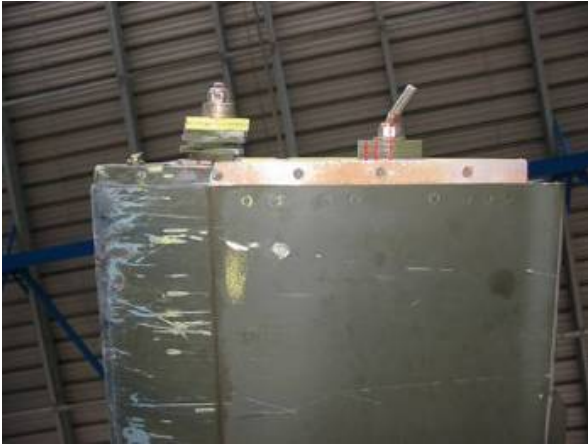
Pale bleue

- Le saumon de la pale bleue a été arraché, les saumons des deux autres pales sont endommagés,
- les pales sont endommagées,
- la pale rouge est vrillée côté pied de pale,
- la biellette de pas de la pale rouge a été tordue, ainsi que le levier de pas du manchon de la même pale,
- les amortisseurs de traînée rouge et jaune n'ont plus le jeu fonctionnel vertical,
- le câble de tierçage reliant les amortisseurs de traînée bleu et rouge est légèrement vrillé,
- une des bielles de commandes de vol est flambée.

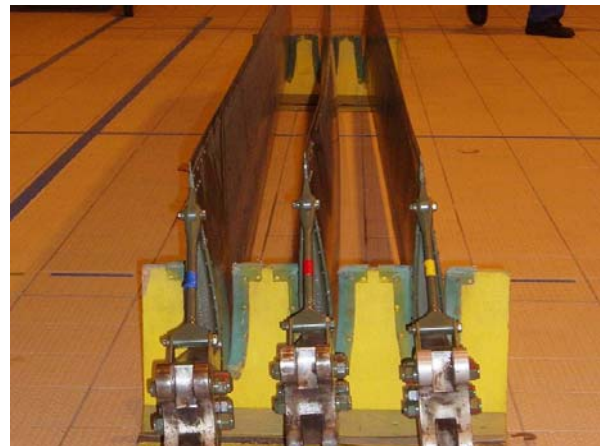
Pale rouge vrillée en pied de pale

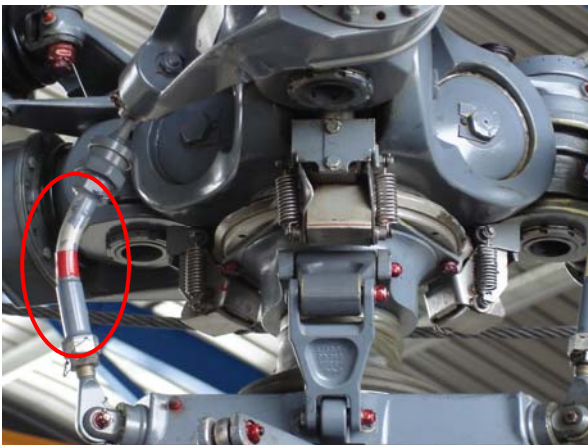
Etat du MRP

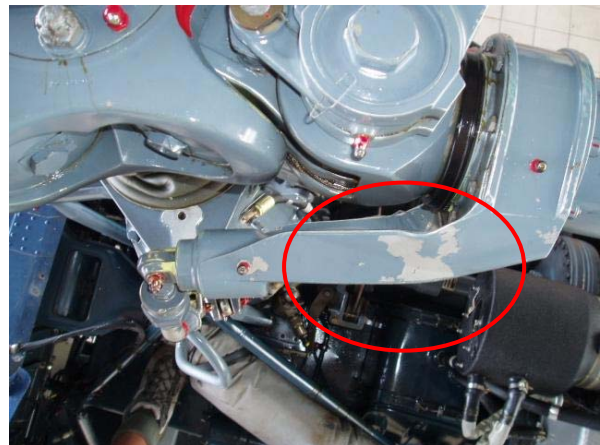
Levier de pas de la pale rouge tordu

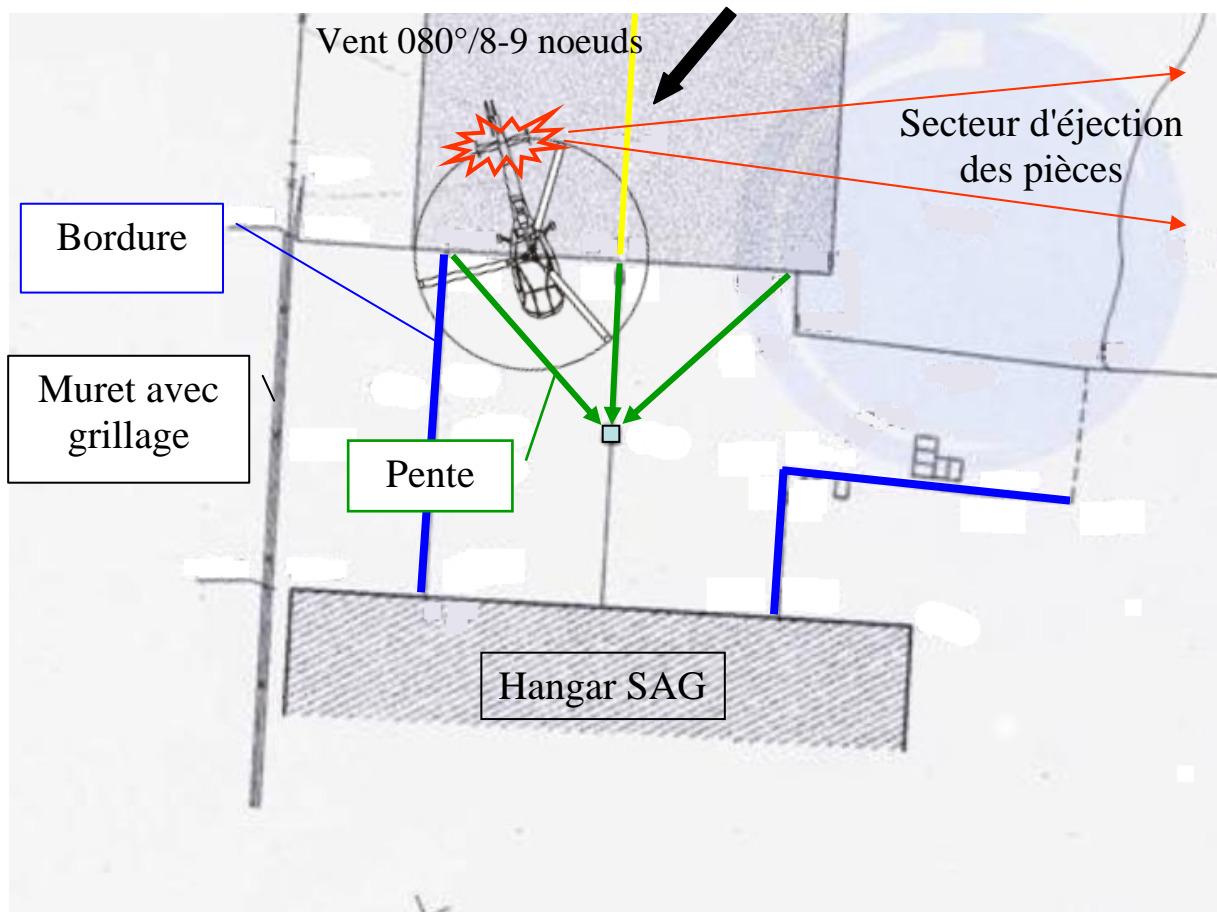
Position de l'appareil au moment de l'interférence du rotor avec la structure

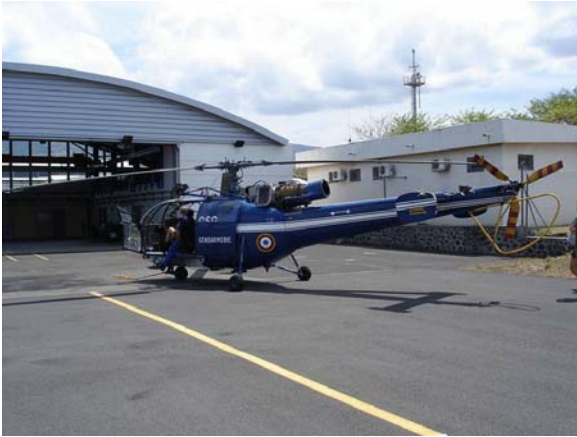
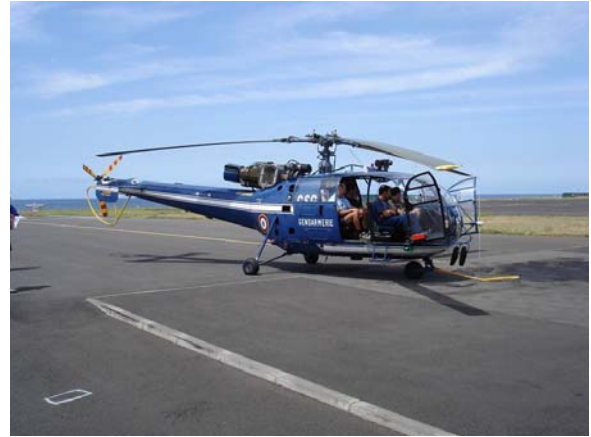
Attitude de l'appareil

Le train avant de l'appareil est orienté dans le sens du virage et positionné sur le revêtement de l'aire de lavage, dans le sens de la pente. Les deux trains principaux sont toujours sur le chemin de roulement.

Dans ces conditions, l'assiette de l'aéronef se modifie vers l'avant.

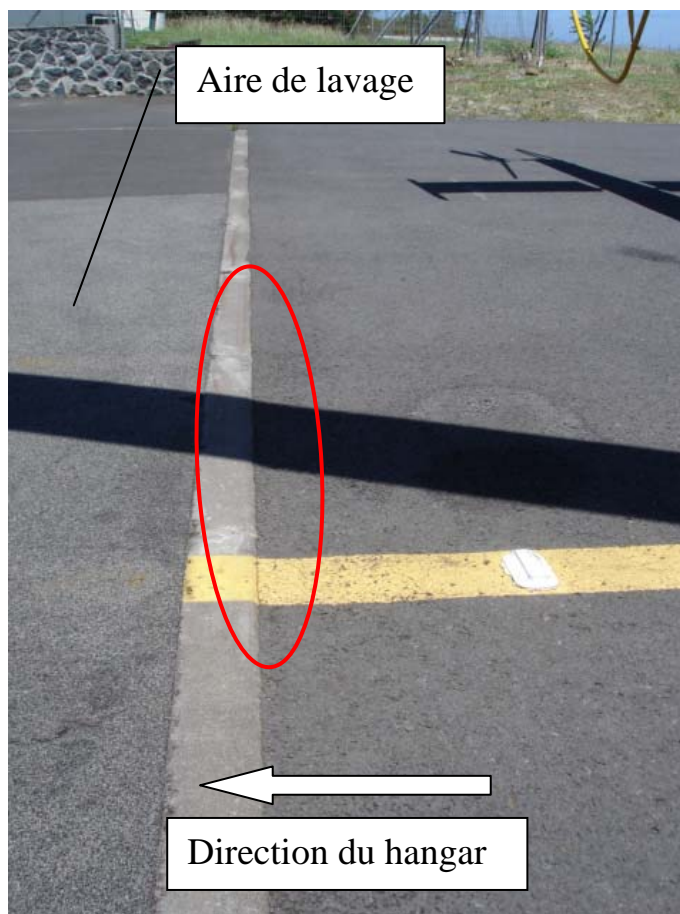
De plus, l'observation détaillée du sol à cet endroit montre que celui-ci présente une aspérité matérialisée par une petite bordure noyée au raccord du revêtement asphalté.

Aspérité du raccord de revêtement

Selon certains témoignages, un léger à-coup est habituellement ressenti au roulage lors du passage sur ce raccord.

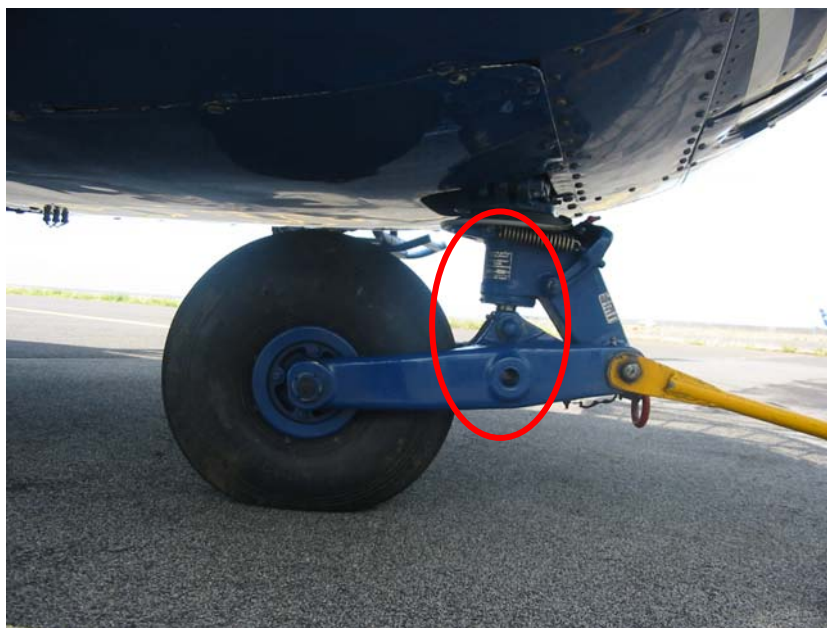
Un repositionnement de l'appareil avec cinq personnes à bord a permis de constater que l'amortisseur du train avant était trop fortement comprimé malgré la charge¹⁹, traduisant une faiblesse de gonflage de ce dernier.

Etat de l'amortisseur du train avant

Cet élément avait été contrôlé lors de la dernière VI 200h, 3 mois et demi plus tôt et arrivait à un quinzaine d'heures du contrôle suivant.

Dans ces conditions, cet organe a pu favoriser un balancement plus ample de l'appareil et par conséquent une plus grande amplitude de battement du disque rotor lorsque la roue avant s'est engagée sur l'aire de lavage.

De plus, il a été constaté que l'aspect de l'amortisseur, visiblement trop comprimé malgré la charge, trahissait certainement une faiblesse de gonflage, après 184h de fonctionnement en trois mois et demi depuis le précédent contrôle.
