MINISTÈRE DE LA DÉFENSE

BEAD-air

RAPPORT PUBLIC D'ENQUÊTE TECHNIQUE

BEAD-S-2005-018-I

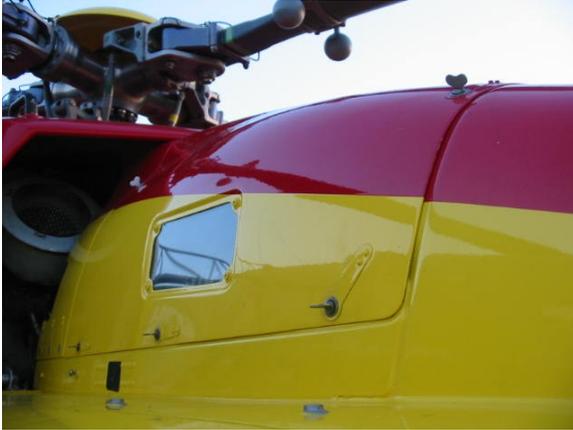
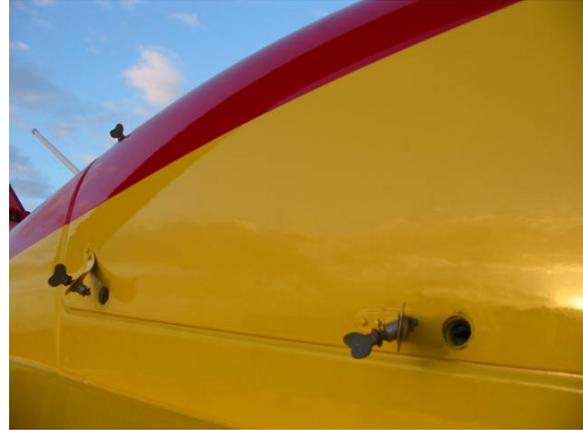
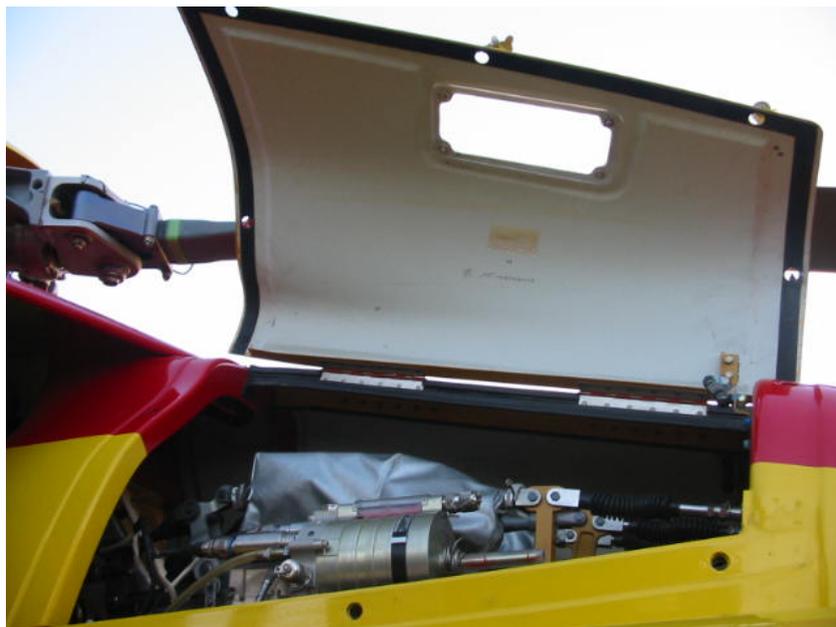
6. ATTACHES ZEUS DES CAPOTS HYDRAULIQUE

- **la veille, conditionnement de l'hélicoptère selon des normes différentes de celles en vigueur usuellement dans la base,**
- **faiblesse du vérin pneumatique équipant le capot hydraulique,**
- **participation du pilote à un vol d'instruction sous JVN, et réduction de son temps de repos physiologique nocturne,**
- **inattention du MOB confronté à une configuration inhabituelle,**
- ***in fine*, vérifications avant vol incomplètes.**

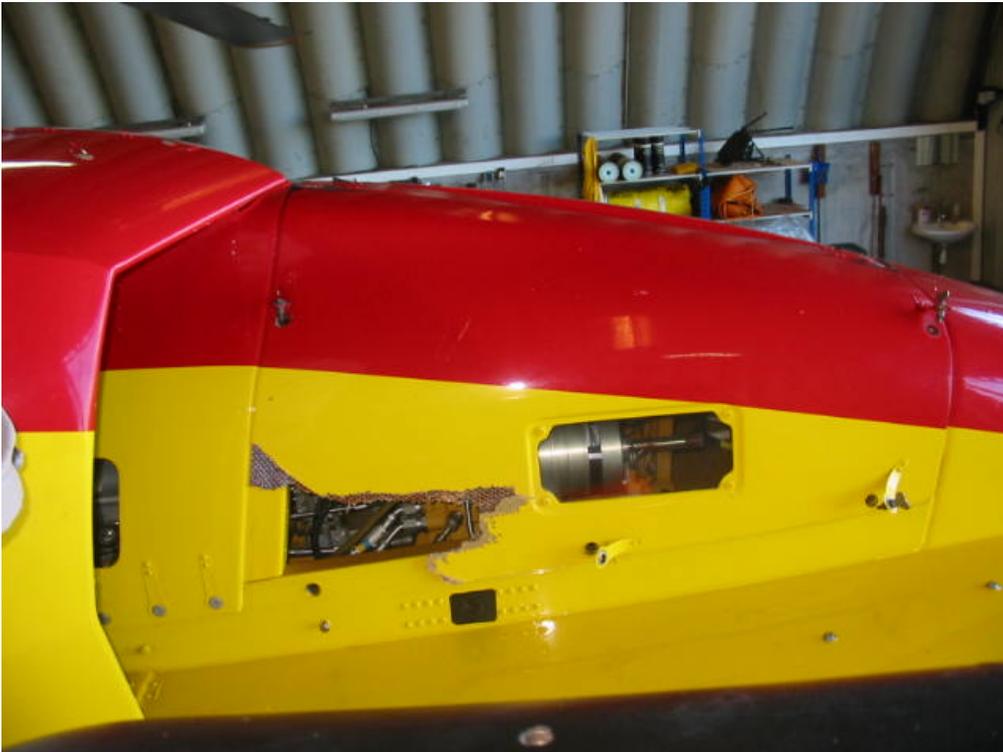
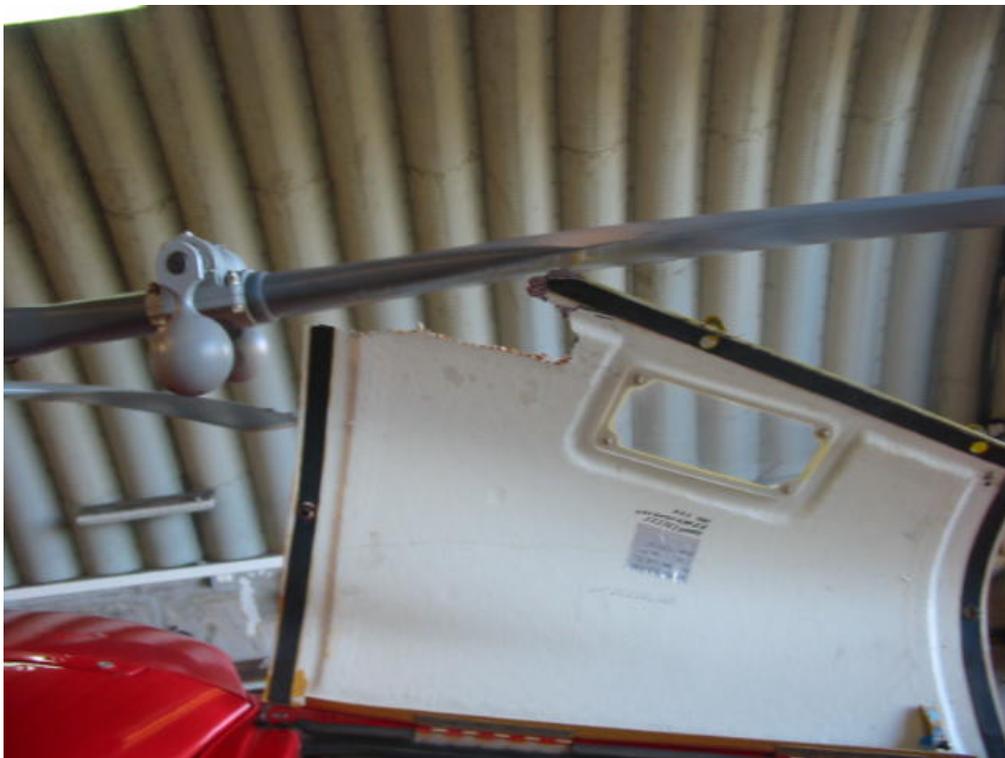
7. DOMMAGES CAPOTS HYDRAULIQUE

L'inspection visuelle de l'appareil montre la rupture et la perte d'une partie du capot hydraulique droit (cf. annexe 7, *Dommmages capots hydraulique*, page 53), des rayures sur l'intrados des quatre pales principales ainsi que sur les bandes de protection en polyuréthane des pieds de pale (cf. annexe 8, *Dommmages pales*, page 54).

Ces conditions aérodynamiques spécifiques ont provoqué l'ouverture du capot non verrouillé en courte finale lors de la troisième approche de la mission.

- **l'endommagement des pales du rotor principal et du capot hydraulique droit est dû à l'ouverture intempestive de celui-ci lors de l'approche finale sur l'aéroport du Raizet,**
- **ce capot n'était pas verrouillé lors du départ de la base de la sécurité civile, et n'a fait l'objet d'aucune manipulation en cours de mission,**
- **les conditions aérodynamiques spécifiques de la troisième approche, réalisée sous angle faible et caractérisée par un relevé d'assiette marqué en courte finale, expliquent l'ouverture du capot à ce moment précis.**

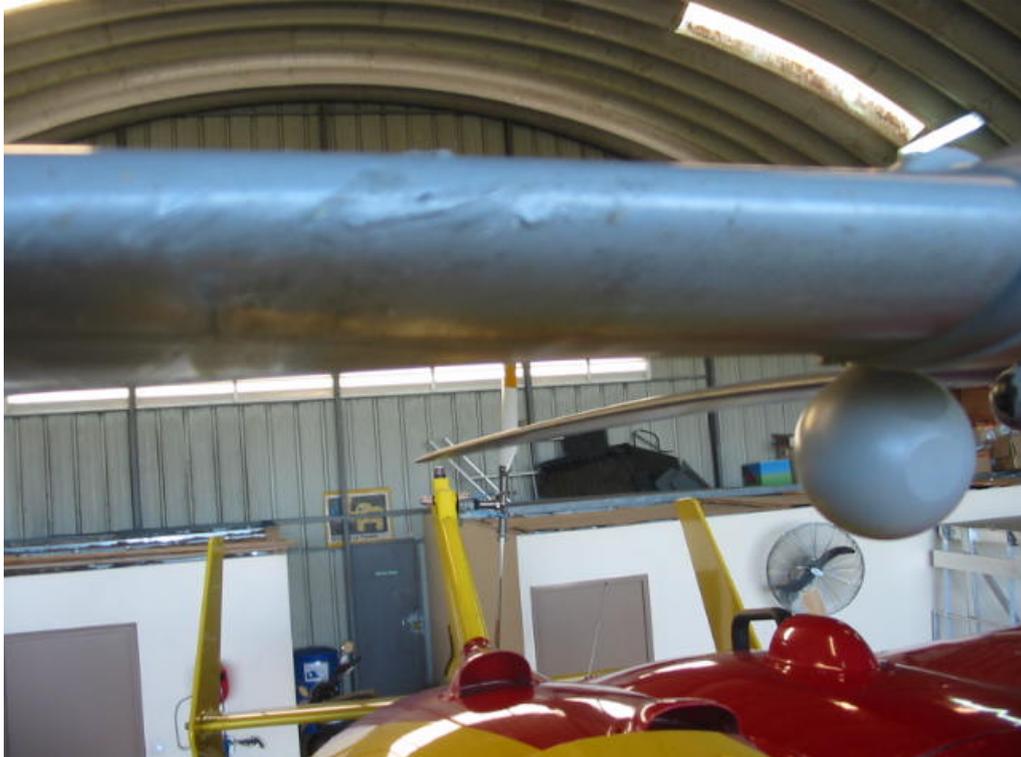
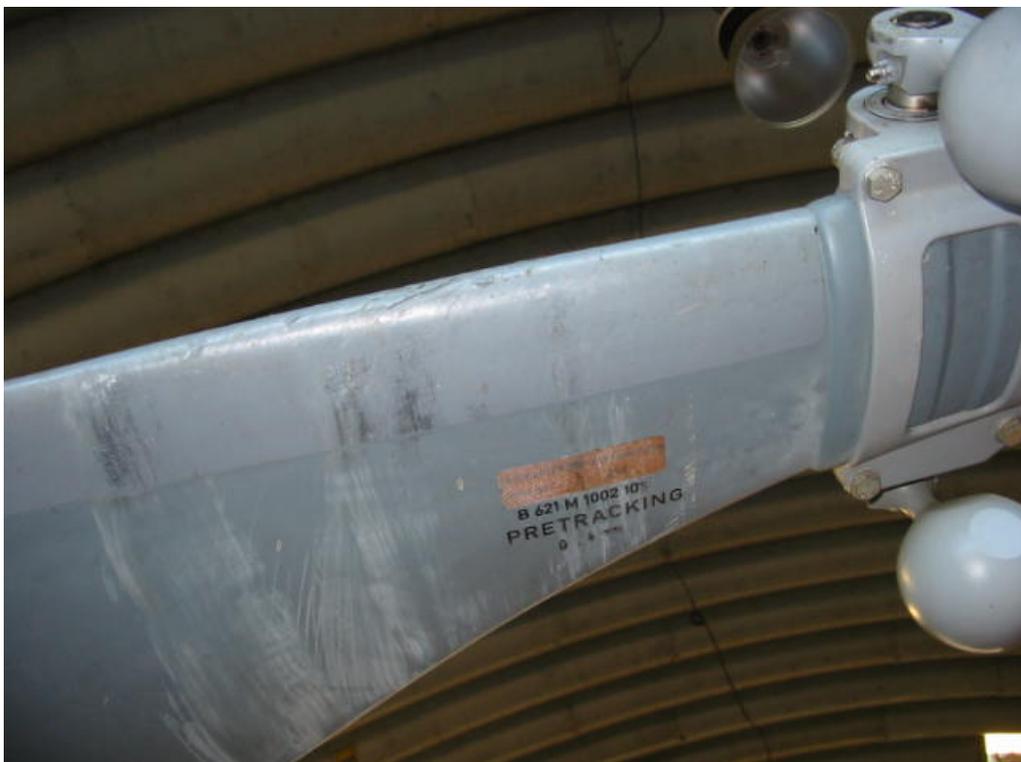
8. DOMMAGES PALES

L'incident survenu en Guadeloupe le 19 novembre 2005 sur l'hélicoptère EC 145 de la sécurité civile se traduit par le heurt des pieds de pales du rotor principal par le capot droit du compartiment hydraulique, qui s'ouvre en courte finale lors d'un atterrissage monomoteur.
