RAPPORT PUBLIC D'ENQUÊTE TECHNIQUE

BEAD-M-2005-019-A

Date de l'événement	7 décembre 2005
Lieu	Golfe d'Ajaccio (Corse du Sud)
Type d'appareil	Super-étendard modernisé
Immatriculation	n°45, F-XCKA
Organisme	Marine nationale
Unité	Flottille 11F

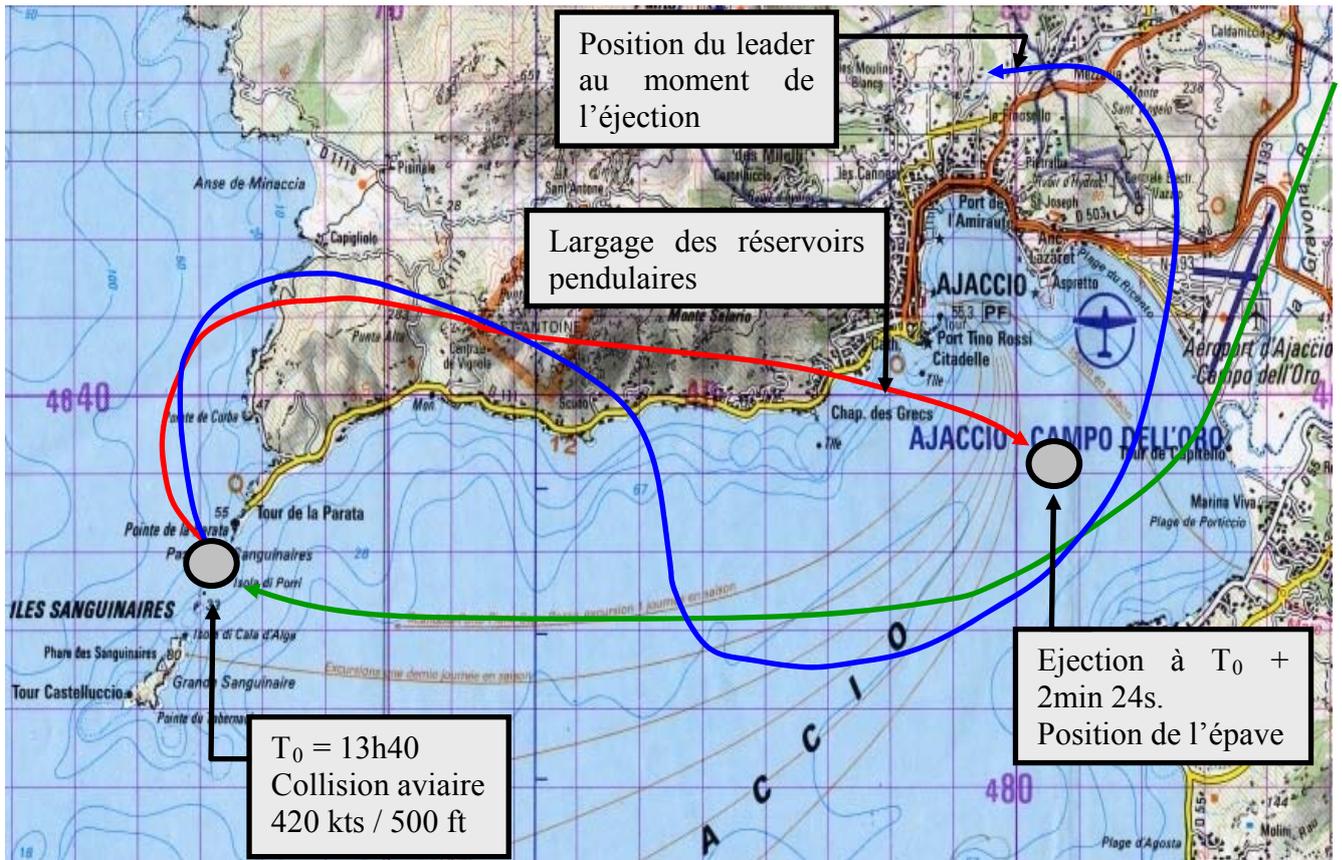
1.1.2.3. Reconstitution de la partie significative de la trajectoire du vol

→ Trajectoire de la patrouille avant la collision aviaire

→ Trajectoire de l'équipier

→ Trajectoire du leader

Après le survol du terrain d'Ajaccio à 500 ft, la patrouille se dirige vers les îles Sanguinaires.

A 13h40, le leader survole la passe des Sanguinaires, à 400 ft mer/420 kt¹⁰, en virage à droite vers le Nord.

A cet instant, l'équipier voit un oiseau passer au-dessus de la verrière puis il ressent un impact, une baisse de la poussée du groupe turboréacteur (GTR), et des vibrations. Il annonce alors : « j'ai une collision volatile ».

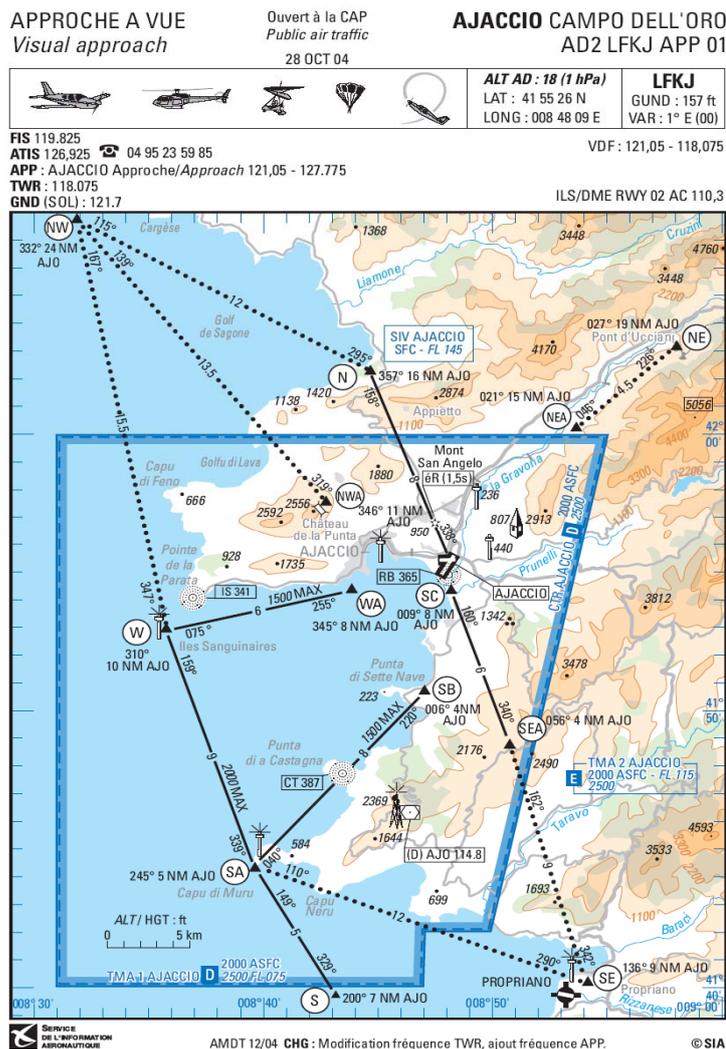
Carte d'approche à vue de l'aérodrome d'Ajaccio Campo Dell'Oro

La carte d'approche à vue mentionne au chapitre relatif à la lutte aviaire¹⁷ « *groupe C. Forte concentration d'oiseaux sur la plateforme et aux abords immédiats de celle-ci* ».
