Bureau enquêtes accidents défense air

RAPPORT PUBLIC D'ENQUÊTE TECHNIQUE

BEAD-air-T-2006-009-A

Date de l'événement	18 avril 2006
Lieu	Sers (Hautes-Pyrénées)
Type d'appareil	Hélicoptère SA 330 Puma
Immatriculation	FMBRV
Organisme	Armée de Terre
Unité	4^{ème} BAM - 5^{ème} RHC de Pau

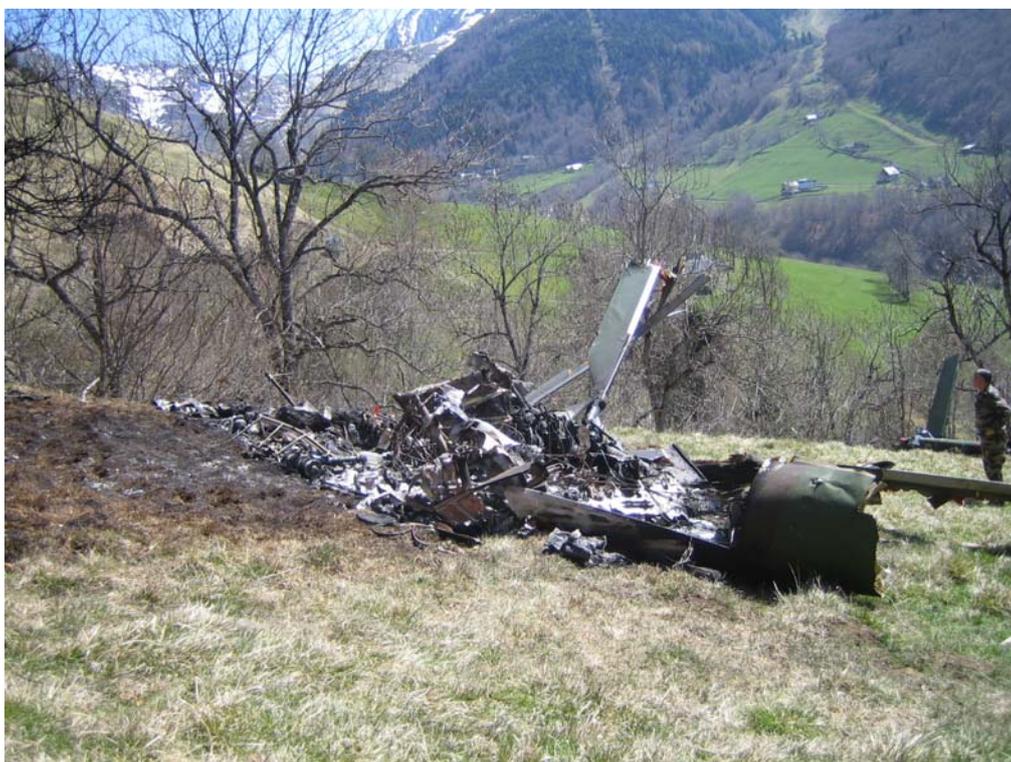
Epave du Puma n° 1247

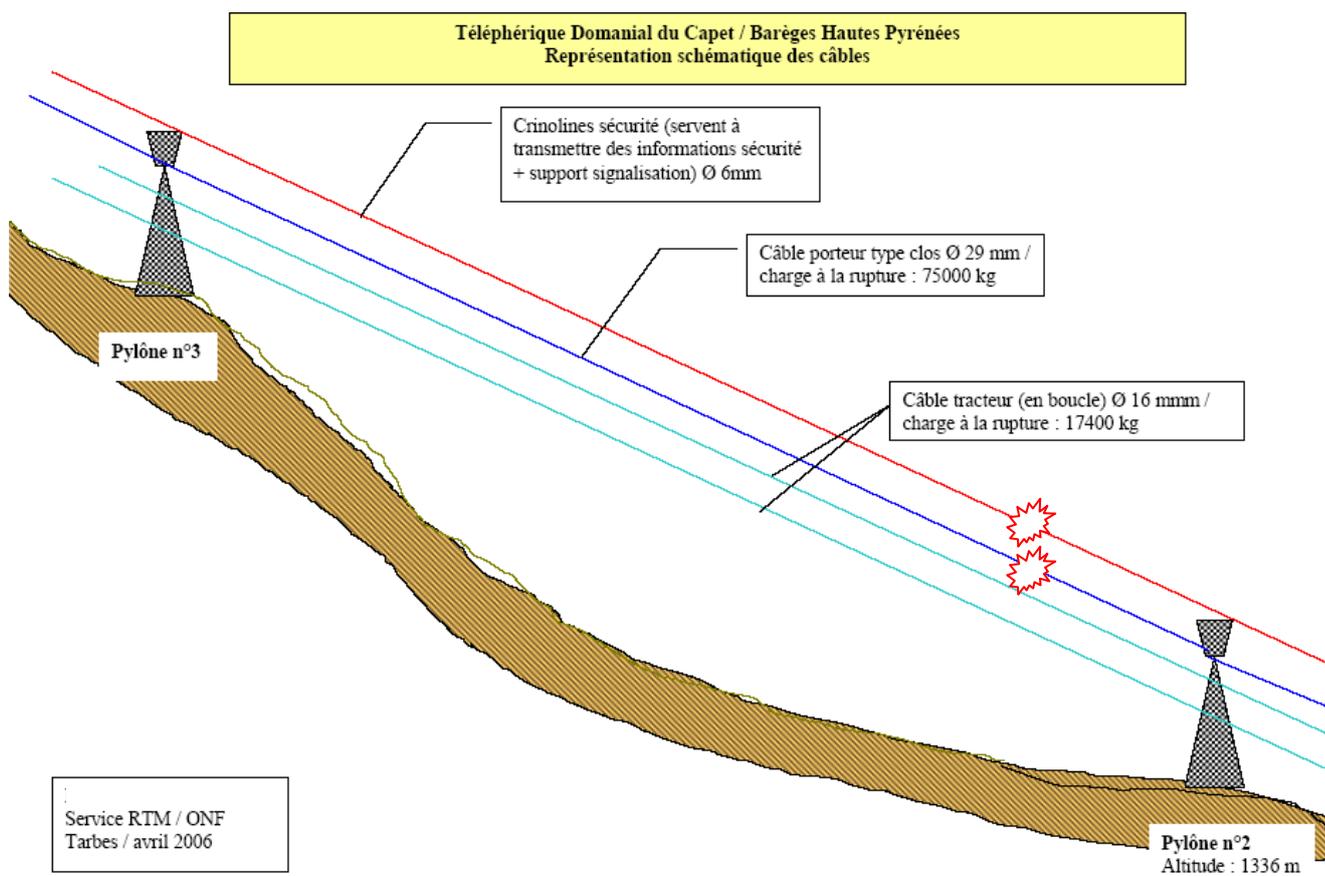
Le câble porteur (diamètre 29 mm) et le câble de signalisation doté de crinolines de sécurité (Ø 6 mm) ont rompu. Le pylône n° 2 du téléphérique a été également endommagé (cf. annexe 3 : Pylône n°2, page 60).

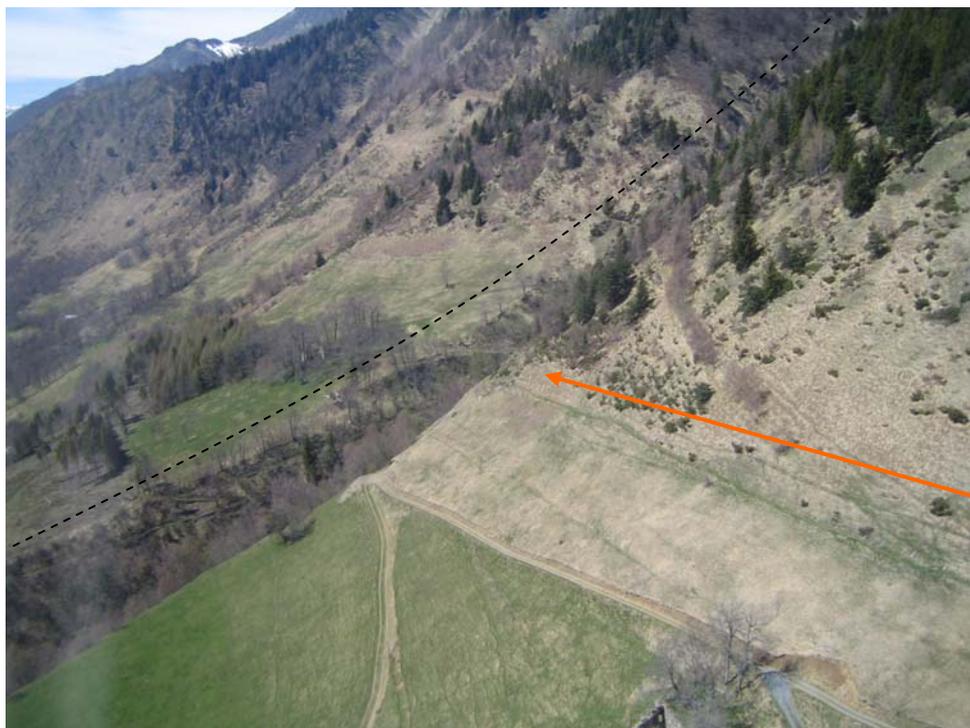
Cette zone constitue l'**arrière-plan** visuel des câbles du téléphérique selon la trajectoire est-ouest suivie par l'aéronef.

Flanc nord : environnement à l'approche du téléphérique

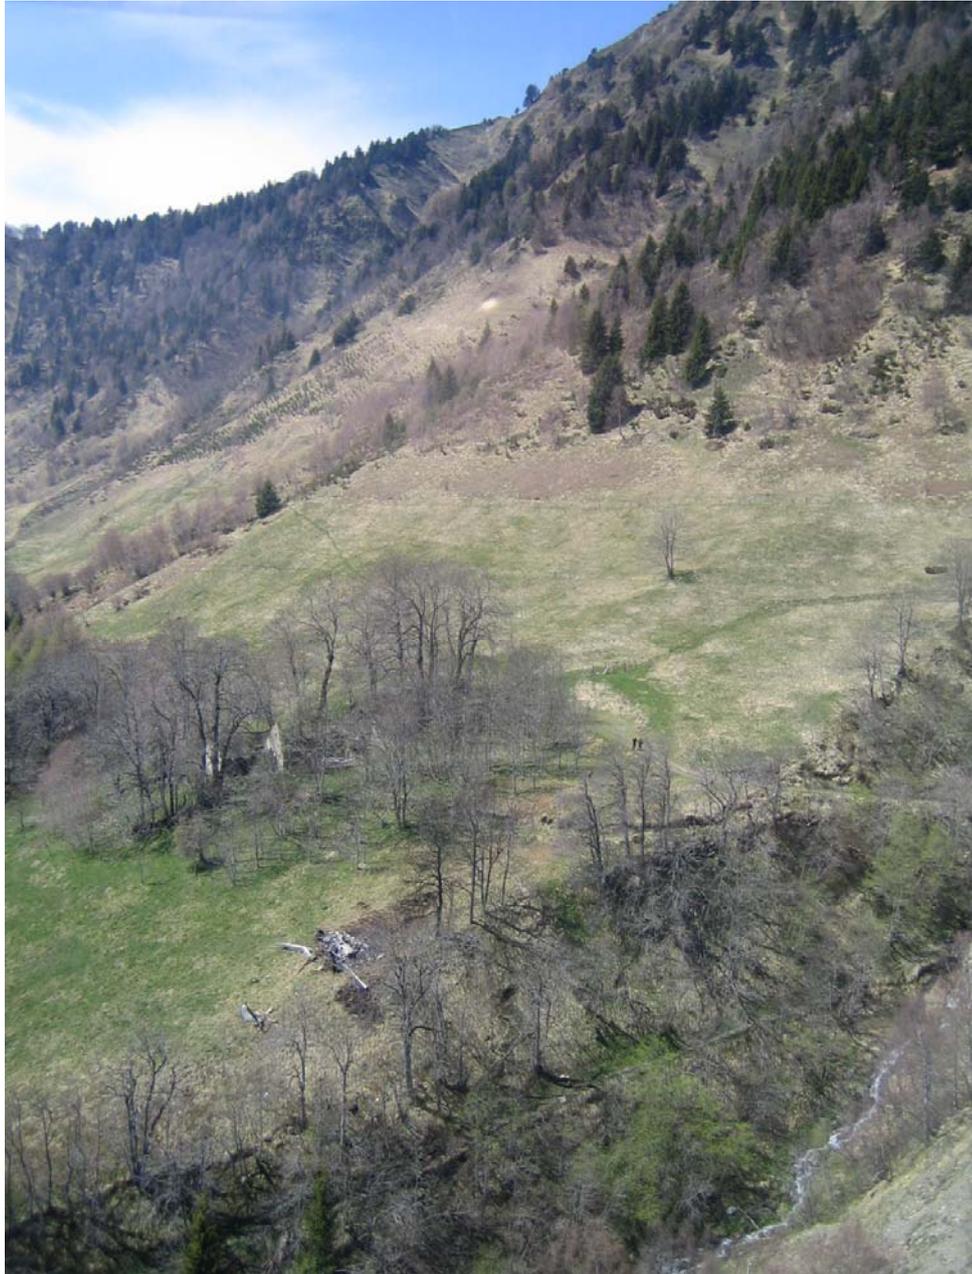
Site de l'épave

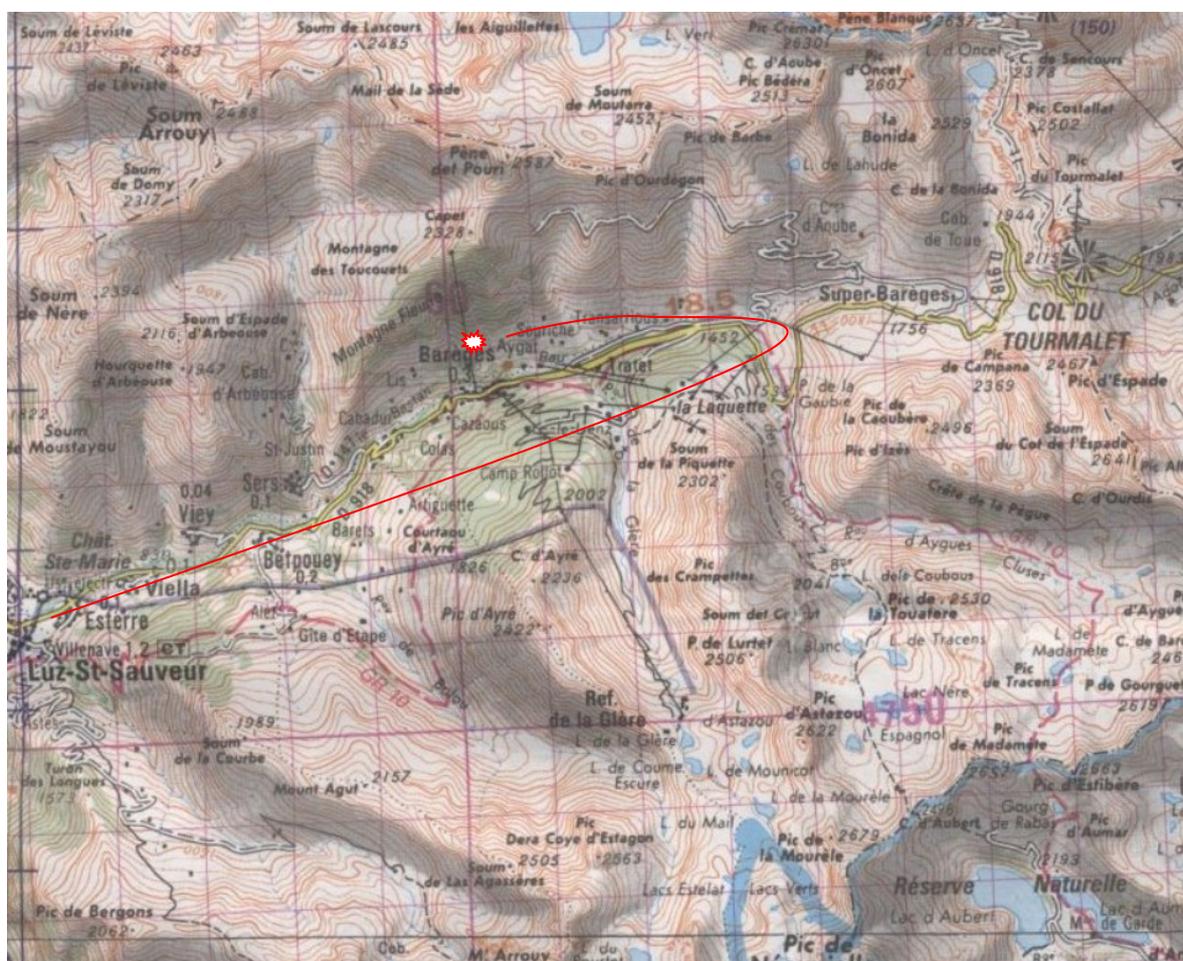
Carte au 1/100.000^{ème} utilisée par l'équipage

La caractéristique de cette carte, à l'endroit de la vallée de Barèges, est de présenter une somme considérable de symboles désignant des obstacles filaires.

L'hypothèse que la signalétique de la carte utilisée par l'équipage ait perturbé l'identification en vol des obstacles dangereux, et ait ainsi concouru aux causes de l'évènement, est CERTAINE.

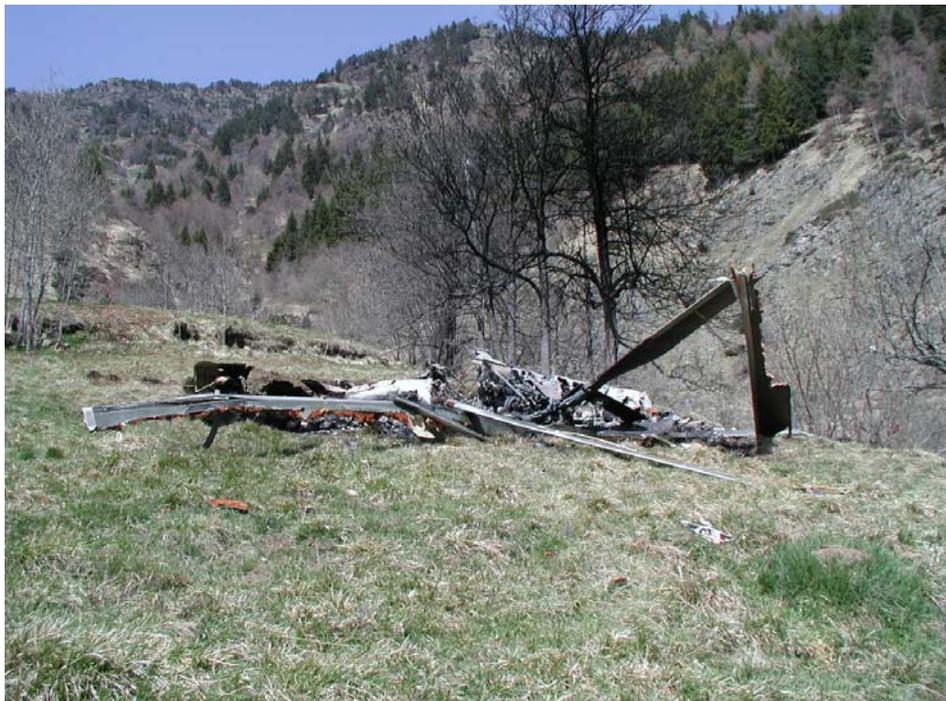
- ⇒ Les pales sont détruites (cf. annexe 6, page 63). Il n'y a pas de trace au sol montrant que la cellule ait pu tourner en sens inverse du rotor.
 - ⇒ Les trous provoqués par les trains d'atterrissage et le « flambage » du train principal gauche laissent supposer que l'aéronef s'est « planté » dans le sol avec un taux de chute très important (cf. annexe 6, page 63).

Pales

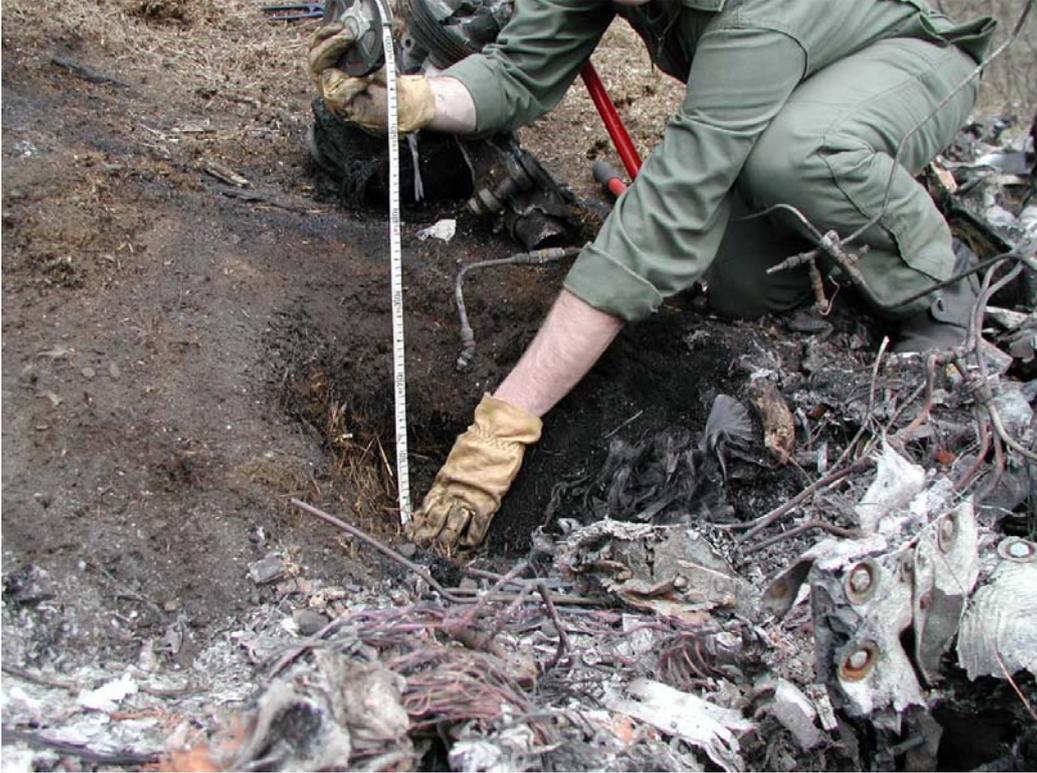
Trou provoqué par un train d'atterrissage

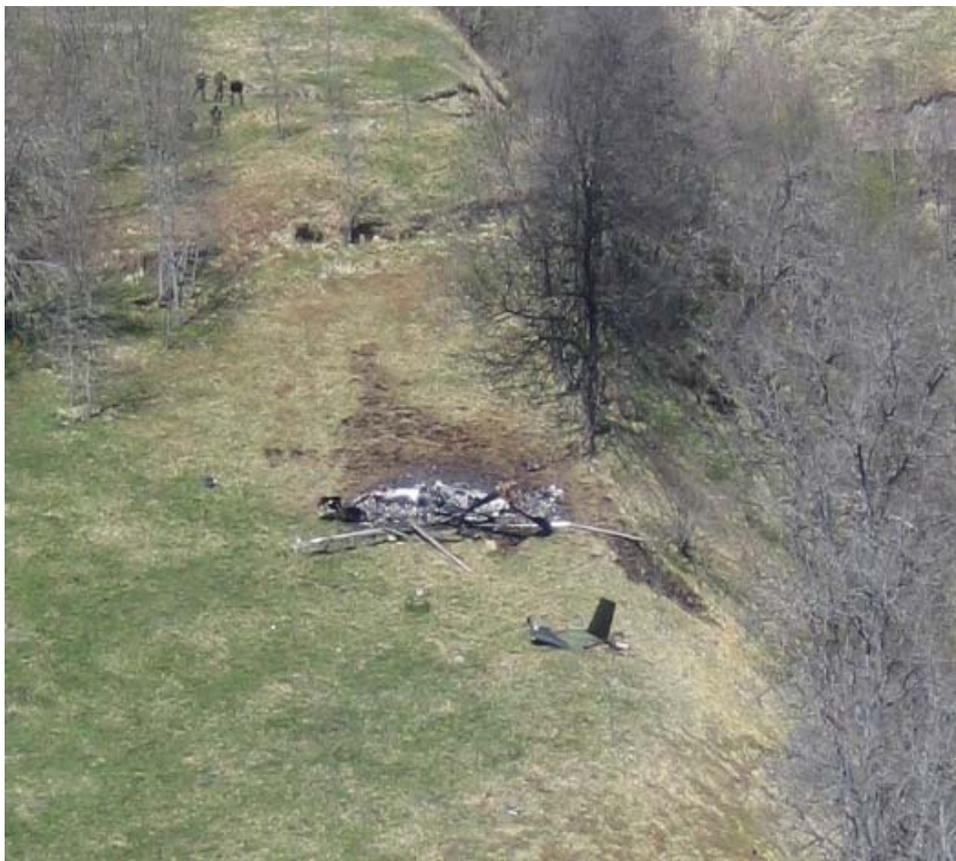
Ils tentent de les éviter par le haut - en cabrant l'aéronef, mais ils percutent les deux câbles supérieurs (câble porteur et crinolines de signalisation) avec le train d'atterrissage principal droit. Sous l'effet du choc, le train est arraché, la poutre de queue est sectionnée juste avant la BTI, et les câbles rompent.

Eloignement poutre-cellule

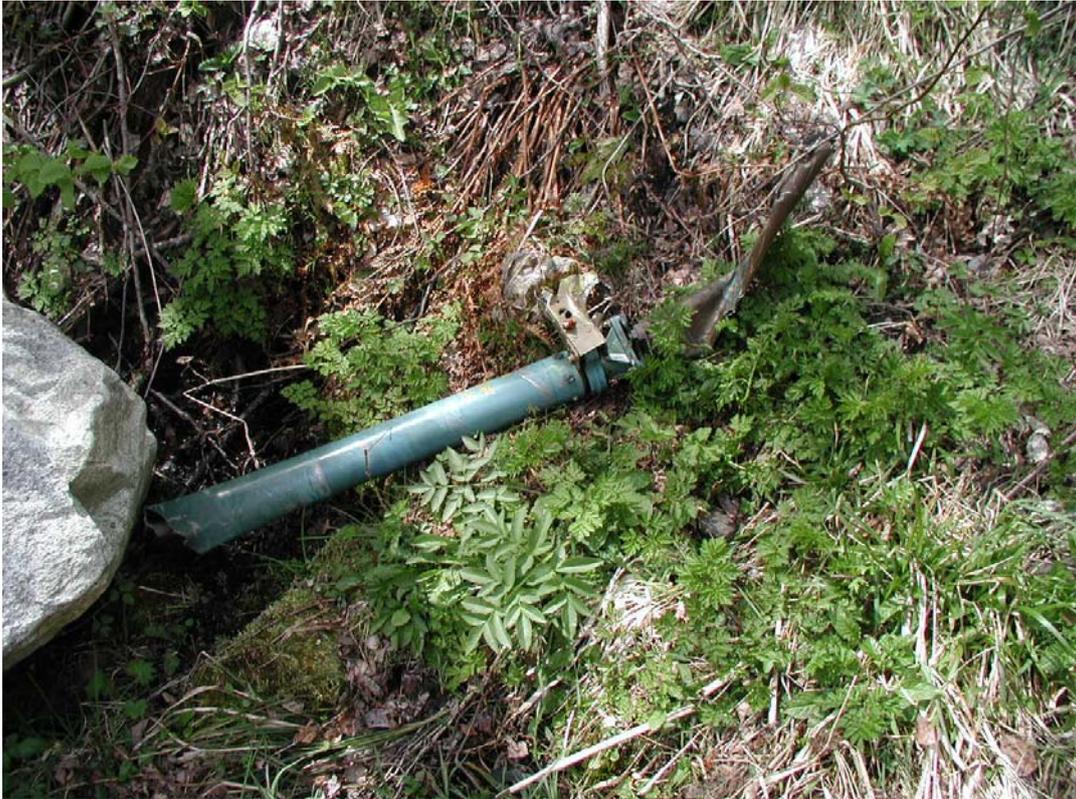
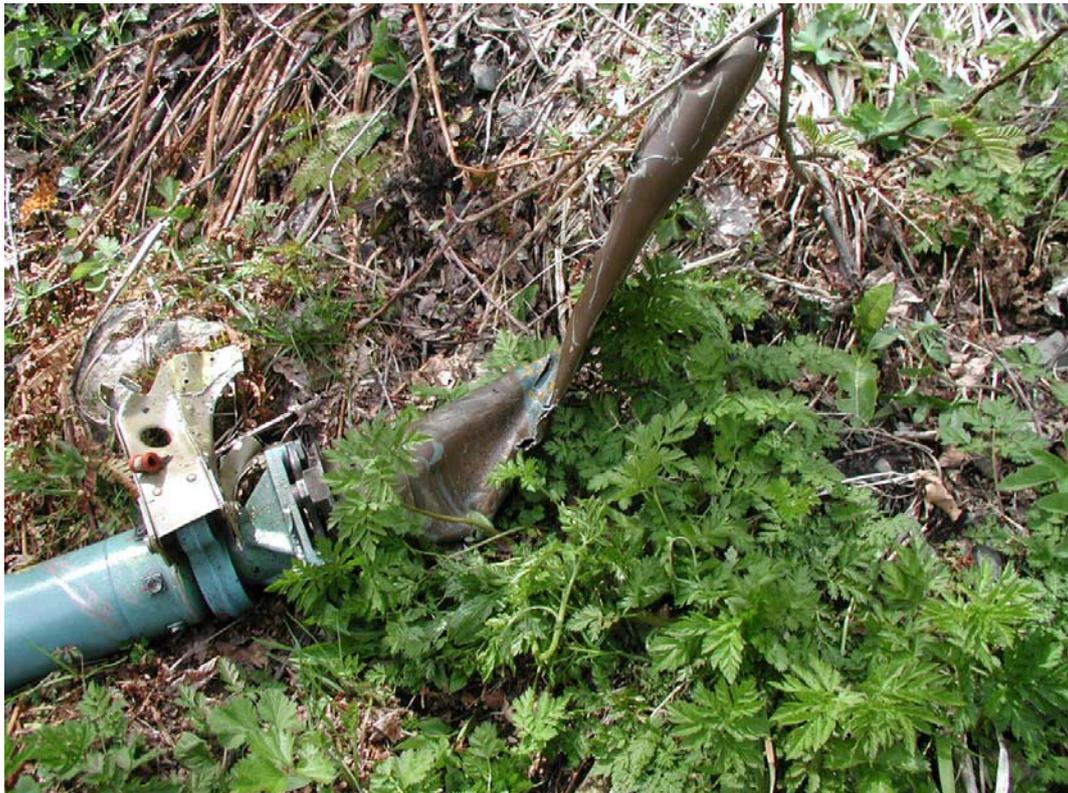
Arbre de transmission marqué

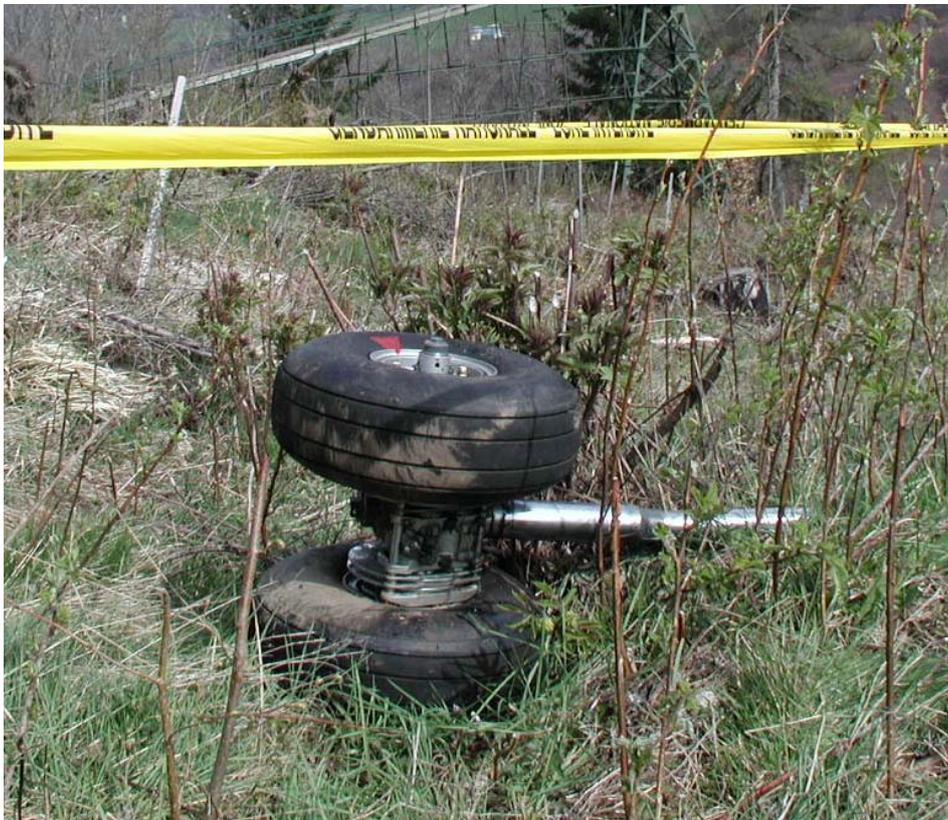
Train d'atterrissage droit

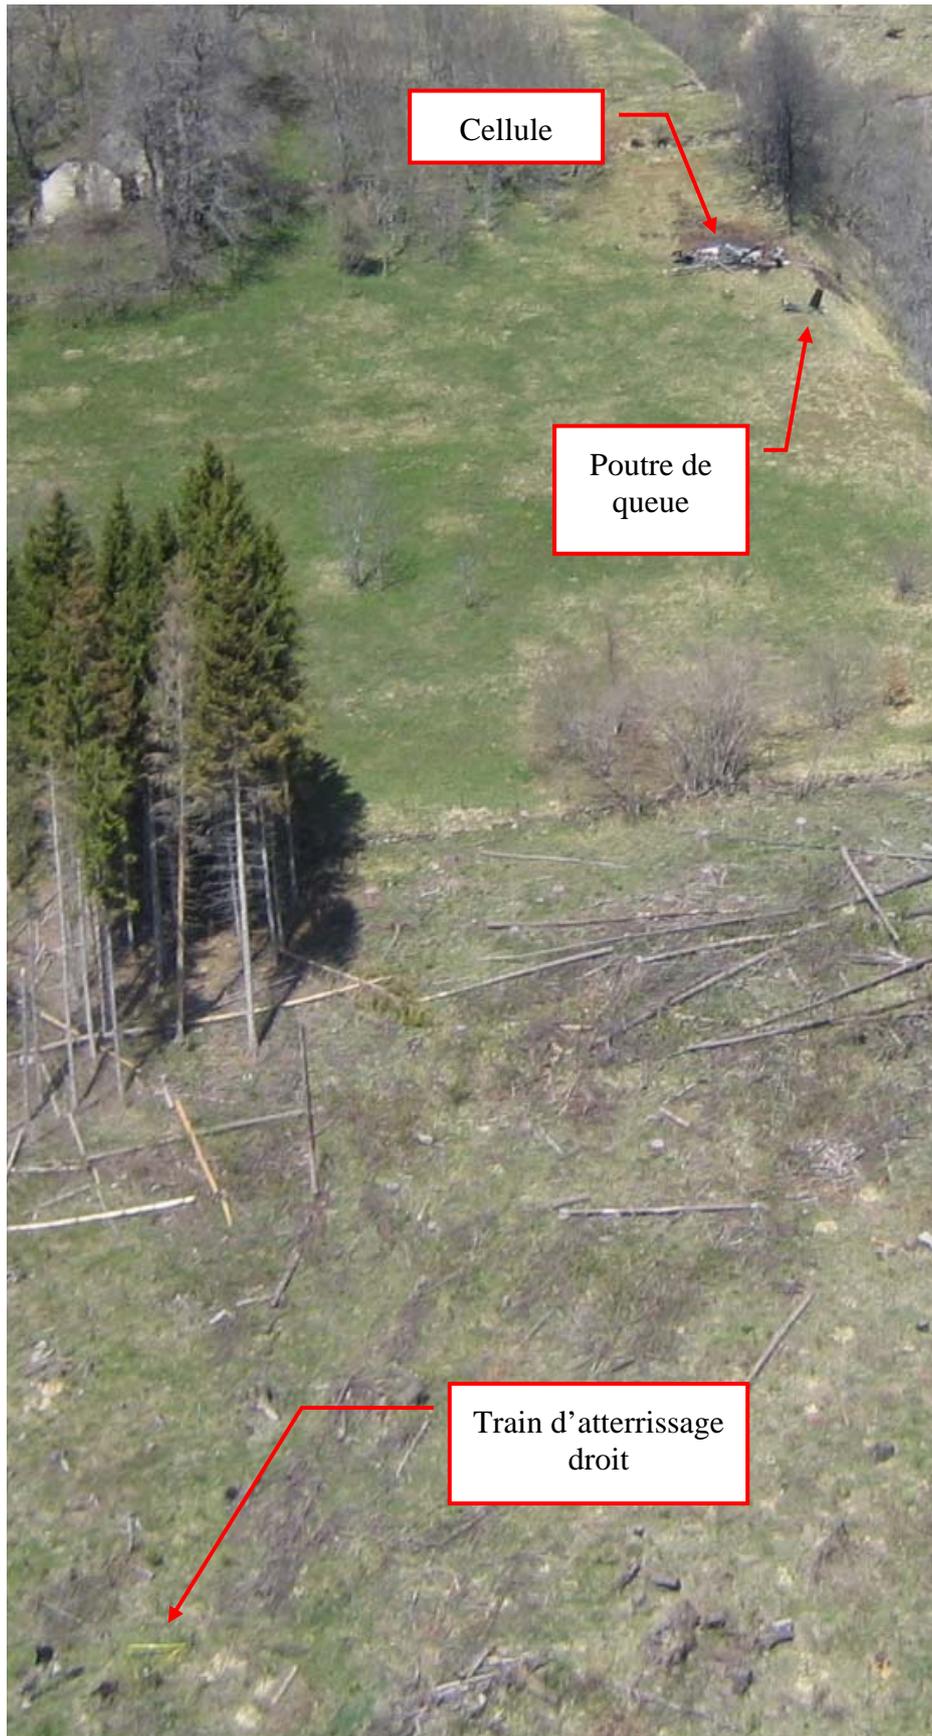
Position relative du train d'atterrissage droit

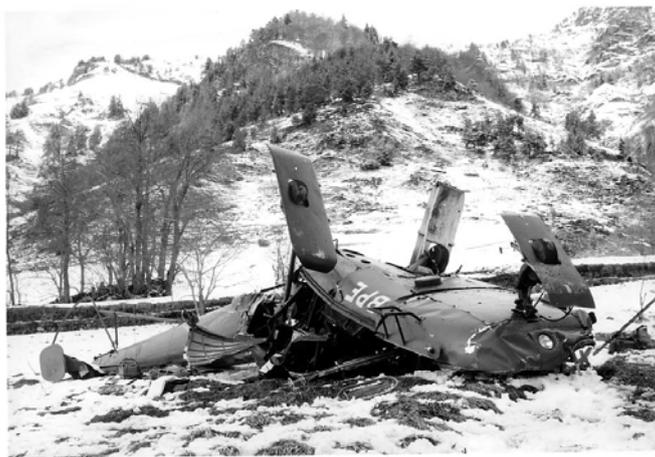
Impact du câble sur l'avo
du plancher cabine -
(cette photographie montre p
ailleurs l'état d'écrasement
de l'appareil) -

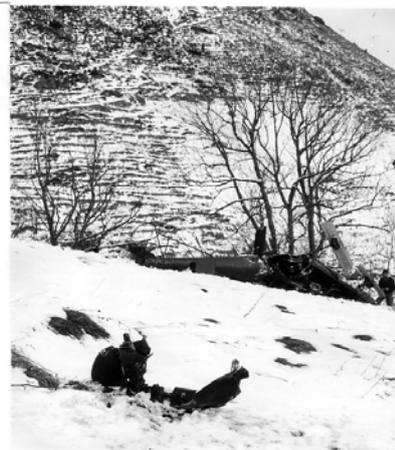
Ensemble boîtier arrière Rotor de
queue projeté à 34 m de l'épave principal
