# *Bureau enquêtes accidents Défense*

## **RAPPORT PUBLIC D'ENQUETE TECHNIQUE**

**BEAD-A-2004-014-A**

| – Type : | <b>Mirage 2000 N</b> |

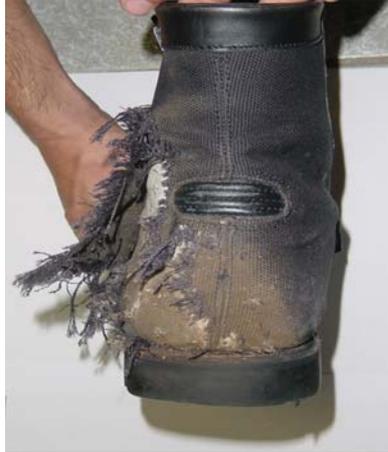
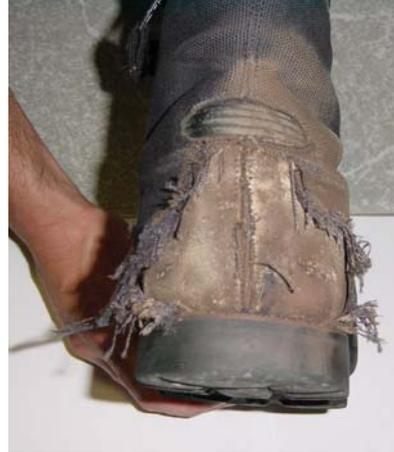
Photo 2 : chaussures

- Conséquences : les deux membres d'équipages sont légèrement blessés. De plus, les équipements du pilote présentent d'importantes dégradations :
- ⇒ les talons des chaussures « temps chaud » ont été brûlés par le moteur fusée du siège éjectable,

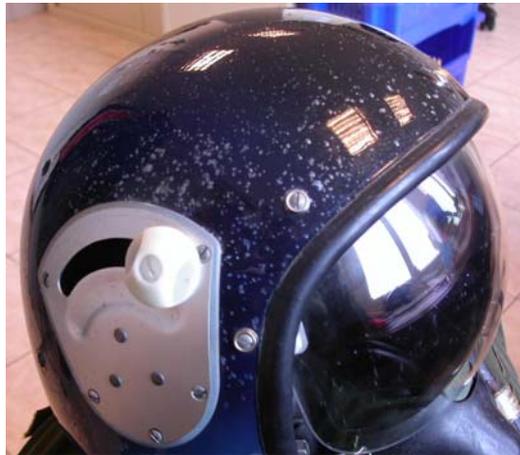
Photo 3 : casque du pilote

- ⇒ le casque, la vessie du gilet de sauvetage et les manches de la combinaison de vol<sup>18</sup> sont marqués par de fines particules provenant du cordeau pyrotechnique de découpe de la calotte de la verrière,

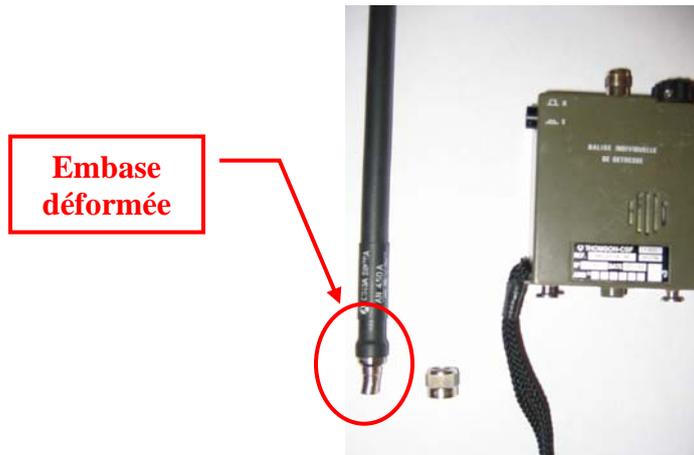
*Photo 4 : balise de détresse*

⇒ l'embase de l'antenne de la balise de détresse a été déformée, provoquant sa désolidarisation<sup>19</sup>.

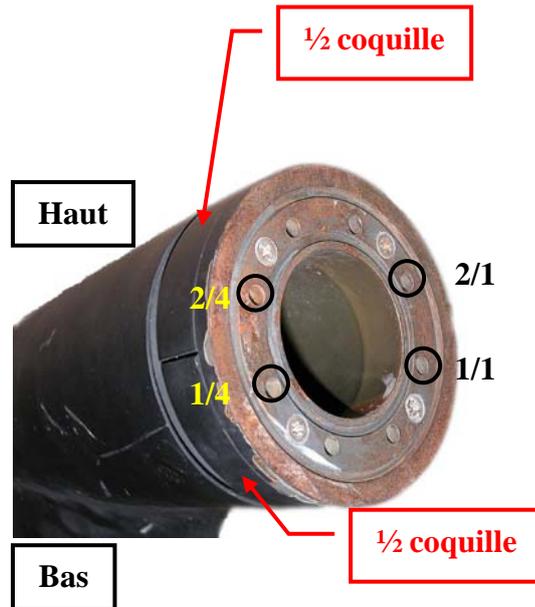
*Photo 7 : perche de ravitaillement en vol après désolidarisation de la prise de remplissage*  
*(le repérage des écrous est arbitraire)*

Dans un autre domaine, l'observation de l'embout de la perche de ravitaillement en vol montre, d'une part, que deux types d'écrous ont été utilisés et se différencient au moins par leur aspect<sup>27</sup> et leur longueur de partie filetée et, d'autre part, que le mode de rupture n'est pas, dans la majorité des cas, celui attendu. Seules deux des huit vis ont rompu, les autres ont été arrachées et ont échappé aux écrous dont les filets ont cédé. De plus, quelques mois après l'accident, la prise de remplissage d'un Mirage 2000 de la base aérienne d'Orange s'est également désolidarisée de la perche lors d'un ravitaillement en vol. Aucune des huit vis n'a rompu, elles ont toutes été arrachées.

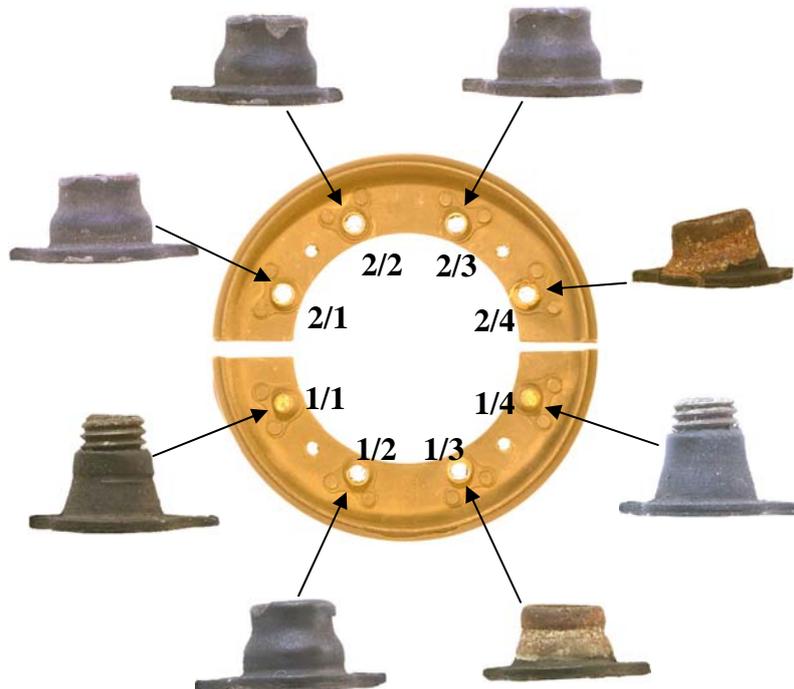
*Photo 8 : écrous prisonniers après la perte de la prise de remplissage*

- deux vis sur les huit ont été sectionnées, les morceaux rompus étant toujours présents dans les écrous (repères 1/1 et 1/4, *Photo 8 : écrous prisonniers après la perte de la prise de remplissage*, page 34),
- les deux vis sectionnées sont des vis qui étaient associées à des écrous d'aspect conique,
- **les six autres vis** (deux associées à des écrous d'aspect conique et quatre à des écrous d'aspect cylindrique) **ont été arrachées** et ont échappé en « tronquant » le sommet des filets des écrous.

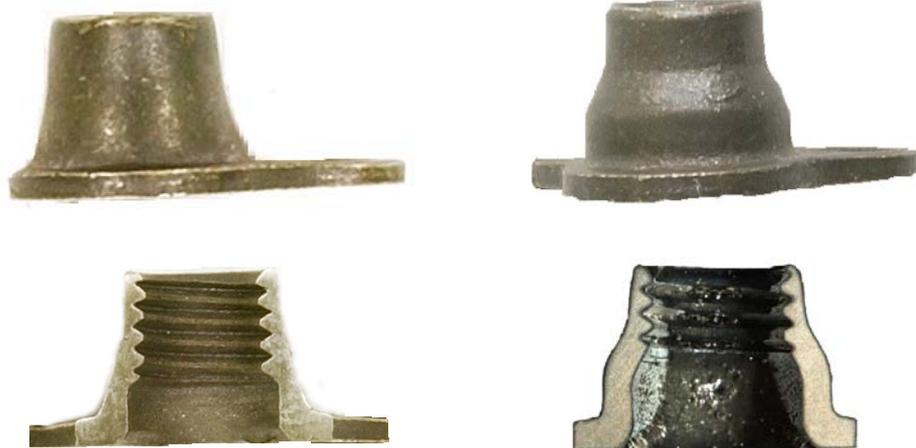
- ⇒ les écrous d'aspect cylindrique ont une longueur de partie filetée plus faible que celle des écrous d'aspect conique. Dans les cas extrêmes, cette différence atteint 30% (*Photo 9 : coupe transversale d'écrous*).

⇒ les résultats des essais de résistance à la rupture sur les ensembles vis - écrous montrent que le mode de rupture et la tenue mécanique à la traction des ensembles vis - écrous sont liés au type d'écrou :

- **lorsque l'écrou est d'aspect cylindrique, il y a arrachage des vis et la tenue mécanique à la traction de l'ensemble vis - écrou est inférieure jusqu'à 15% à celle théorique moyenne spécifiée pour les vis,**
- lorsque l'écrou est d'aspect conique<sup>34</sup> les vis rompent sous l'application d'une charge voisine de la charge théorique moyenne de rupture des vis.

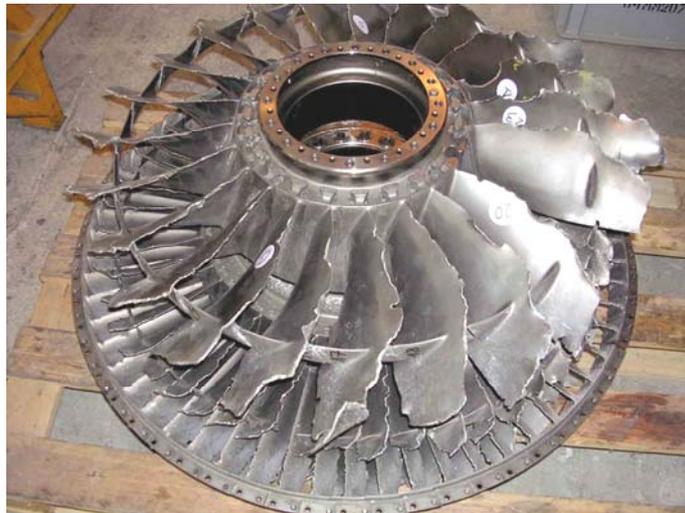
*Photo 10 : roue mobile n°1 (RM1) du compresseur*

Les investigations menées à l'AIA de Bordeaux sur le moteur montrent que les dégâts occasionnés par l'ingestion de la prise de remplissage, en particulier sur le premier étage du compresseur (*Photo 10 : roue mobile n°1 (RM1) du compresseur*), non seulement vouaient à l'échec toute tentative de remise en route du moteur mais, de plus, pouvaient mettre en danger la sécurité immédiate de l'équipage en provoquant un feu réacteur voire même en conduisant à son explosion.

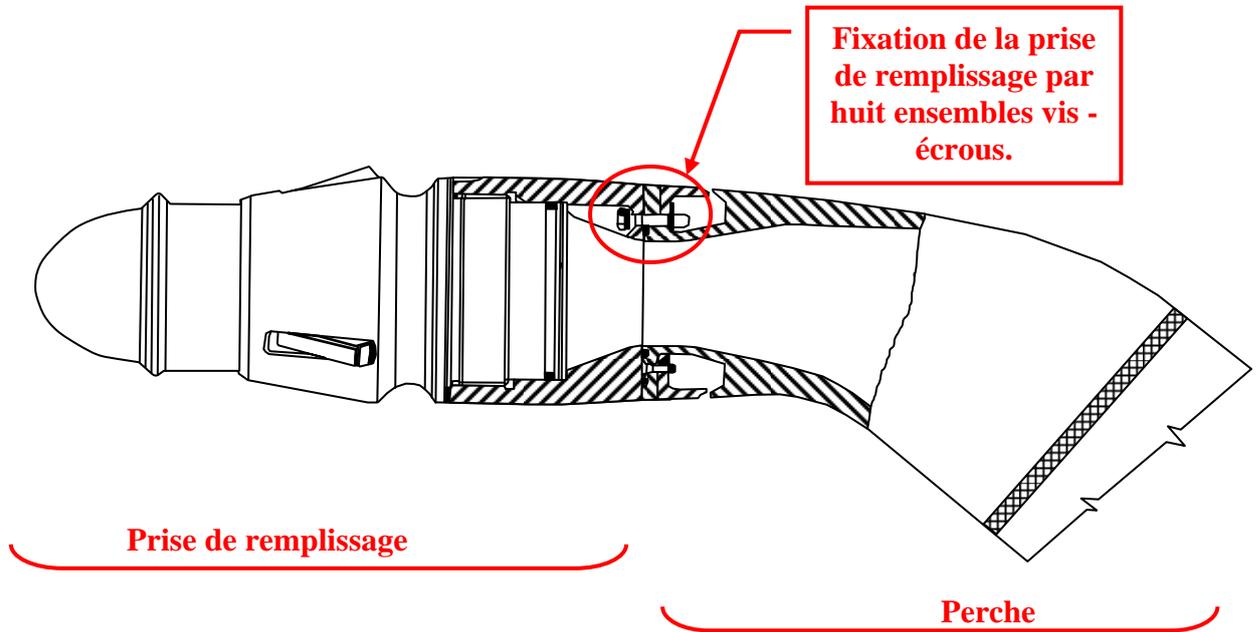
*Figure 3 : montage de la prise de remplissage sur la perche de ravitaillement en vol*

- Le dispositif de fixation, huit vis et écrous, de la prise de remplissage sert de « fusible » pour protéger la structure de l'aéronef de tout effort trop important.
- Le concept privilégie la rupture des vis en cas d'efforts hors tolérances.
- Selon les spécifications du constructeur, seuls deux types d'écrous peuvent être utilisés.
- Pour l'armée de l'air, les écrous n'étant pas des éléments spécifiques à la fixation de la prise de remplissage et, de plus, étant des éléments de boulonnerie standard, peuvent être remplacés par d'autres écrous qu'elle avait définis équivalents (liste « d'acceptation en interchangeabilité »).

**qu'une étude soit menée conjointement par les services officiels et le constructeur afin de définir les solutions techniques permettant de mieux maîtriser le moment de rupture des dispositifs de fixation des prises de remplissage.**
