RAPPORT PUBLIC D'ENQUÊTE TECHNIQUE

BEAD-air-T-2006-015-A

Date de l'événement	14 juin 2006
Lieu	Rennes Saint-Jacques (35)
Type d'appareil	EADS Socata TBM 700
Immatriculation	N°136 F-MABR
Organisme	Aviation légère de l'armée de terre
Unité	Escadrille avions de l'armée de terre

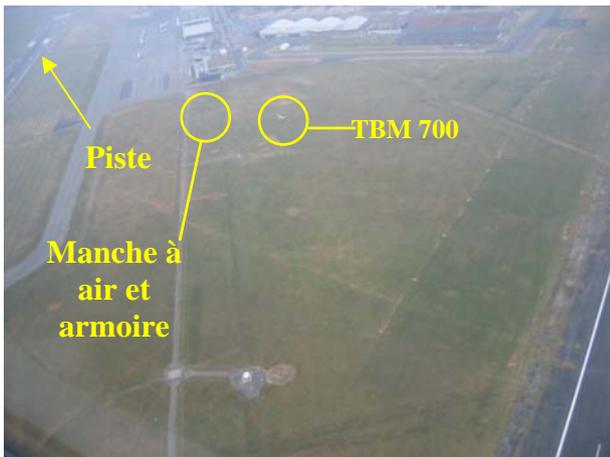
Photo 1 : vue générale

Le TBM 700 parcourt plus de 500 m hors de la piste avant de s'immobiliser. Lors de la course de l'aéronef, le volet gauche percute l'armoire d'alimentation électrique de la manche à air.

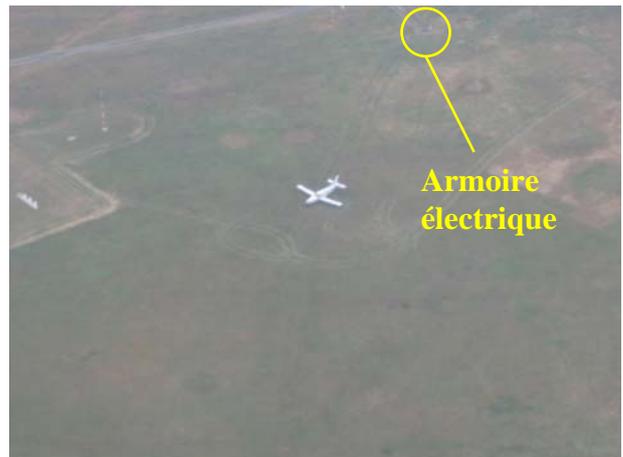
Photo 2 : position de l'armoire électrique

L'armoire d'alimentation électrique de l'éclairage d'une manche à air a été endommagée par l'aéronef lors de la sortie de piste.

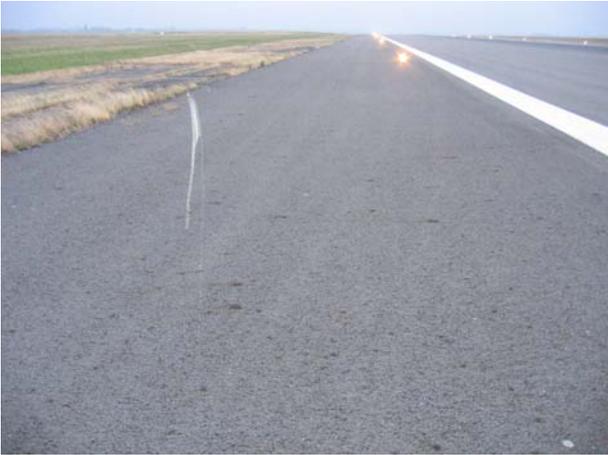
Photo 5 : trace sur le bord gauche de la piste 28

Sur le bord gauche de la piste 28, a été relevée une traînée blanche. Cette trace se poursuit en dehors de la piste.

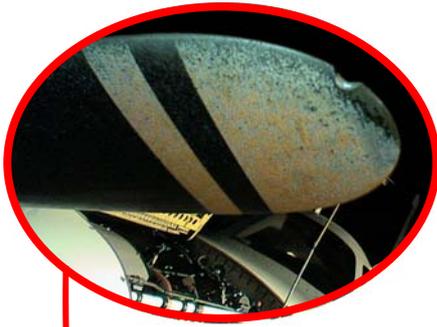
Trace d'impact sur l'hélice

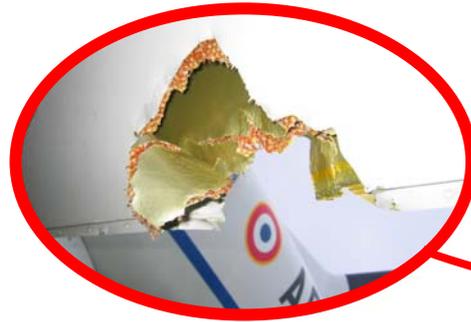
Zone d'impact sur le volet gauche (choc sur l'armoire)

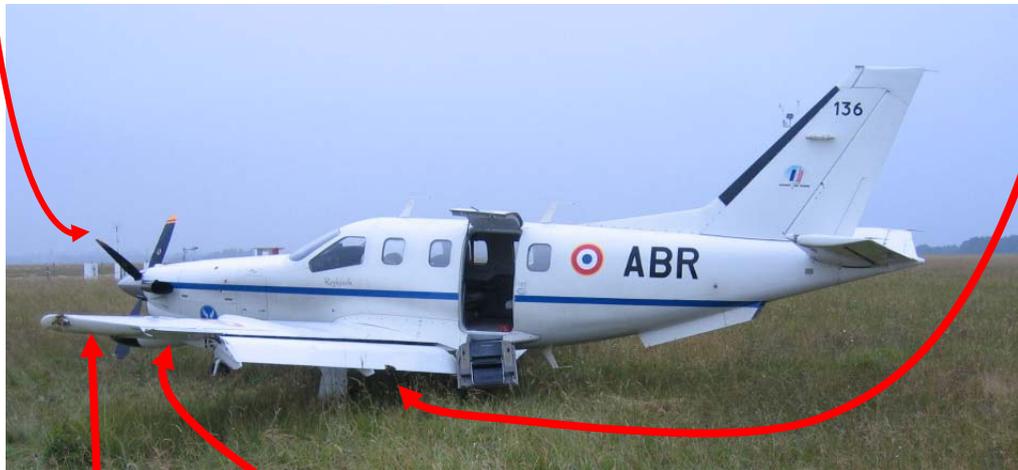
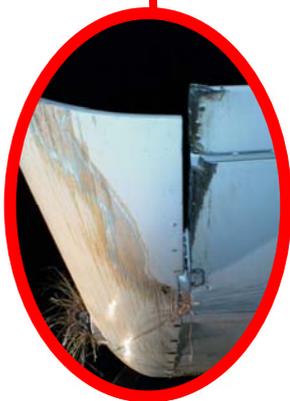
- des déformations et des traces de frottements sur le saumon d'aile gauche ;
- le feu de navigation gauche détruit ;
- des frottements sur l'aileron gauche ;
- une trace d'impact sur une pale d'hélice ;
- le tube de Pitot gauche arraché et des traces de frottements sur l'intrados à ce niveau ;

Saumon et aileron gauches

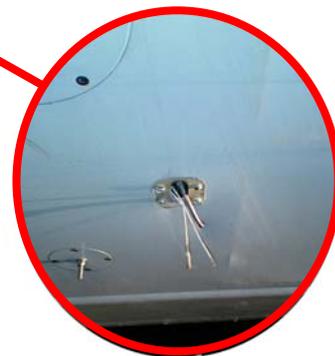
Tube de Pitot arraché et frottements sous l'aile gauche

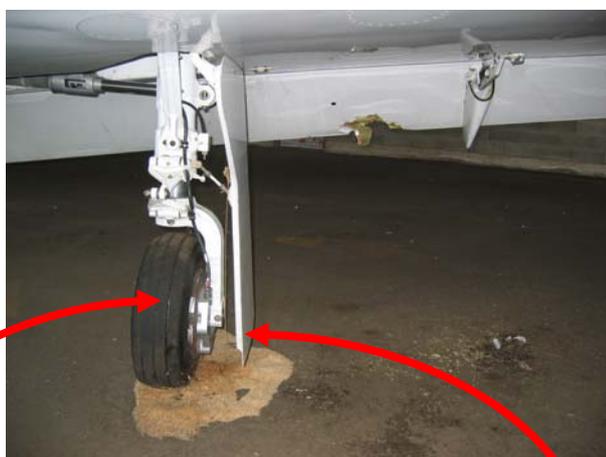
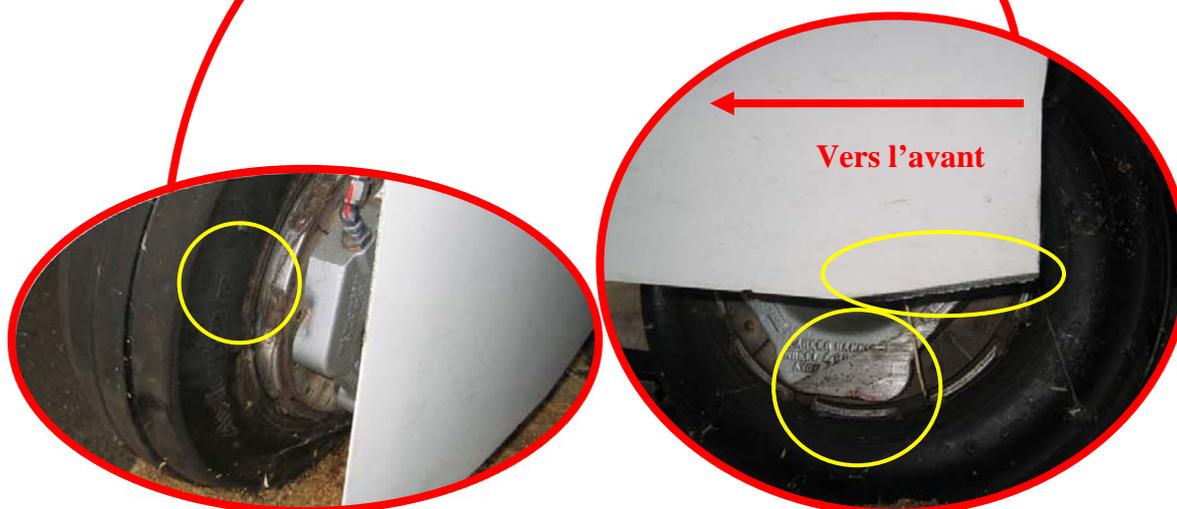
Photo 9 : principaux dommages sur le train principal gauche

- des plissements du revêtement de l'aile gauche ;
- des frottements sur le bloc de frein et la trappe de train d'atterrissage gauches ;
- une entaille sur le pneu gauche ;
- une marque de frottement sur le pneu gauche ;
- une zone d'impact sur le volet gauche (résultant de la collision avec l'armoire électrique).

Entaille sur le pneu gauche

Frottements sur le bloc de frein et la trappe

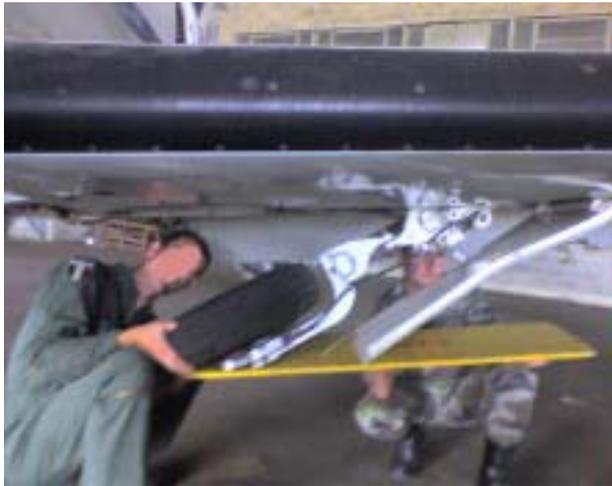
- un essai de cinématique a montré que, lors du relevage du train, la jambe gauche du train principal se rétracte la première ;
- l'étude des traces de laminage, coté gauche, sur le bloc de frein et sur la trappe démontre qu'elles ne peuvent être la conséquence d'un choc avec un objet au sol compte tenu de la divergence des plans laminés avec la direction de la trajectoire de l'aéronef.

La reconstitution à l'EAAT montre sans ambiguïté que les traces de laminage sont dans un même plan lorsque la jambe de train se trouve dans une position médiane ;

Matérialisation du plan des frottements

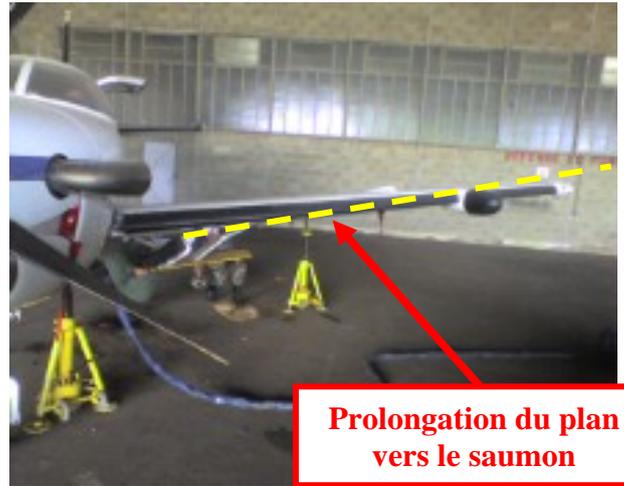
Extension du plan des frottements vers le saumon

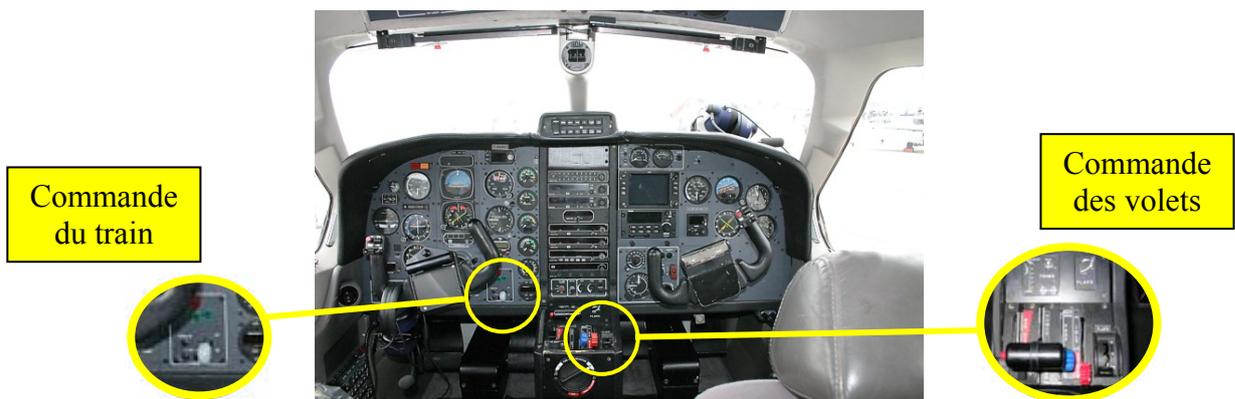
Photo 11 : emplacements des commandes de train et des volets

L'expertise du moniteur sur TBM 700 est certaine. Une méconnaissance de l'emplacement des commandes ne peut donc être envisagée. Par ailleurs, leur disposition et leurs différences physiques (couleur et forme) excluent toute cause d'ordre ergonomique.

L'hypothèse que l'erreur de manipulation du moniteur soit liée à une cause d'ordre ergonomique est REJETÉE.
