Bureau enquêtes accidents défense air

RAPPORT PUBLIC D'ENQUETE TECHNIQUE

BEAD-air-M-2006-016-A

Date de l'événement	24 août 2006
Lieu	BAN Landivisiau (29)
Type d'appareil	Super Étendard Modernisé
Immatriculation	n°43
Organisme	Marine nationale
Unité	Flottille 11F

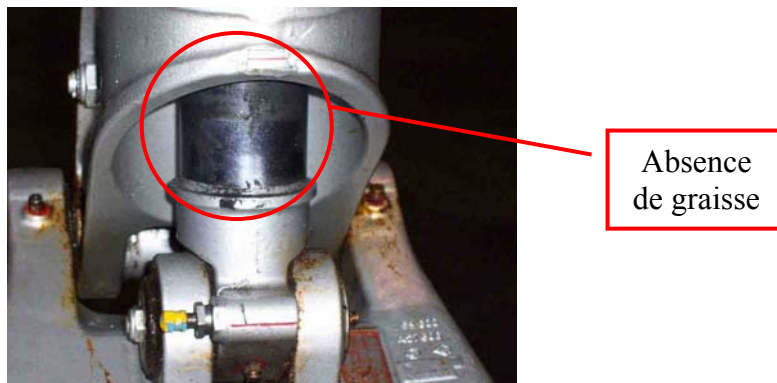
Les amortisseurs des trois trains ont été comprimés jusqu'à leur butée mécanique¹⁷.

Photo 1 : Amortisseur du train droit

¹⁷ L'inspection des amortisseurs des trains principaux et avant montre l'absence de traces laissées par la graisse sur les pistons d'amortisseurs.

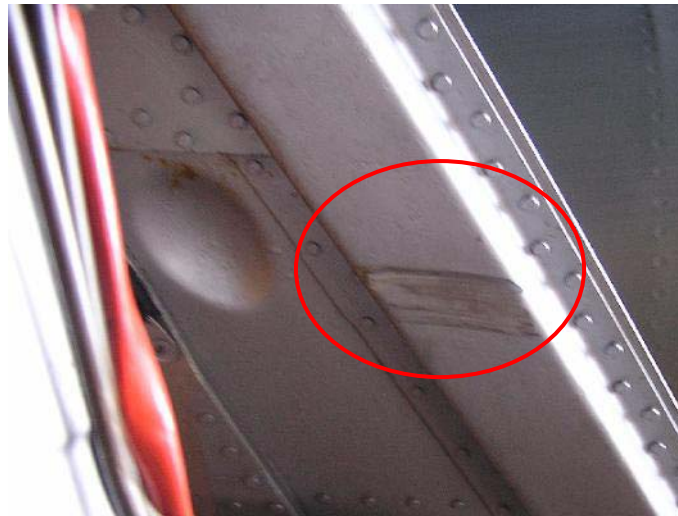
Les deux pneus du train principal ont frotté sur leur trappe pantalon.

Photo 2 : Frottement du pneu sur la trappe pantalon gauche

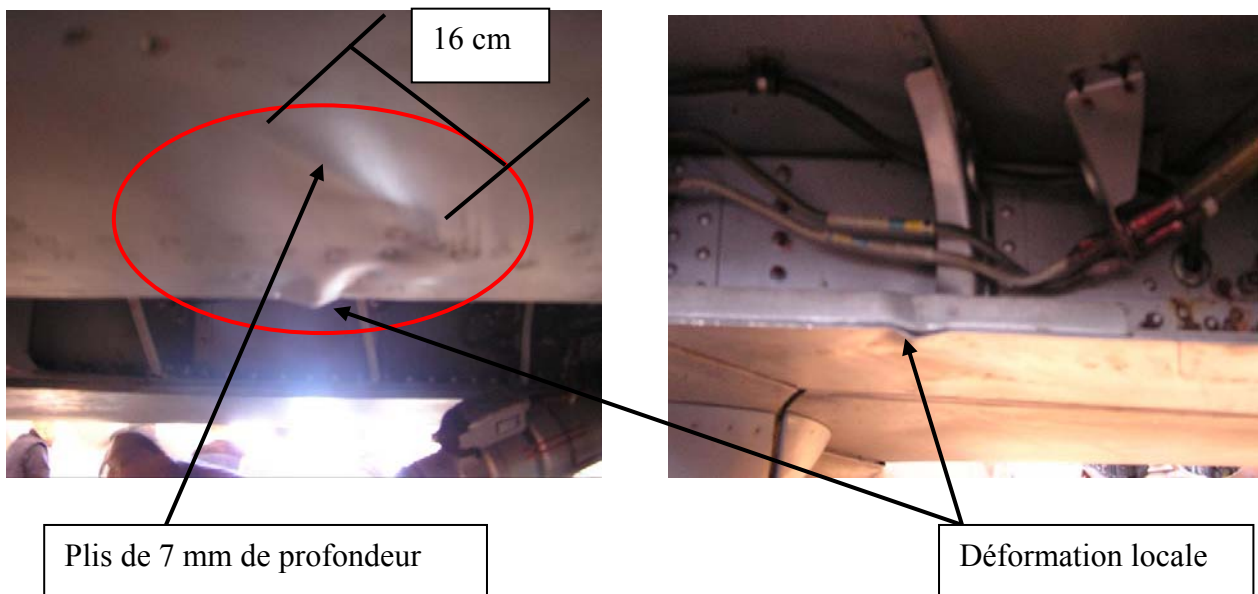
Les longerons arrière des caissons des trains d'atterrissage ont été déformés, en particulier le train gauche.

Photo 3 : Déformation du caisson arrière du train gauche

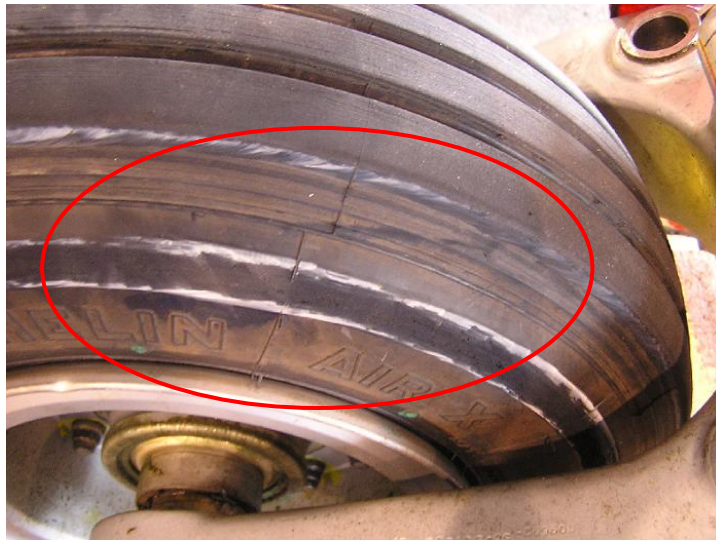
- Les pneumatiques des trois trains d'atterrissage montrent des traces de frottement, y compris sur le flanc.

Photo 4 : Traces de frottement sur le pneumatique avant

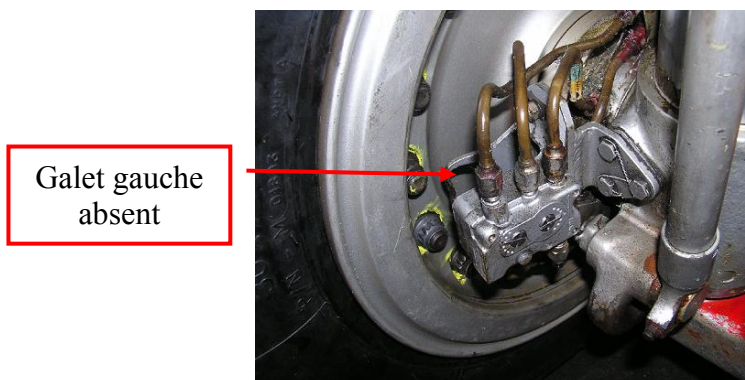
Photo 5: Roue gauche

- Les pneumatiques du train principal se sont dégonflés lors de l'atterrissage final.
- Un essai en atelier du maxaret¹⁸ gauche confirme qu'il n'est plus fonctionnel : le retour à la bête du liquide de freins est permanent et ceci se traduit sur avion par une absence de freinage.

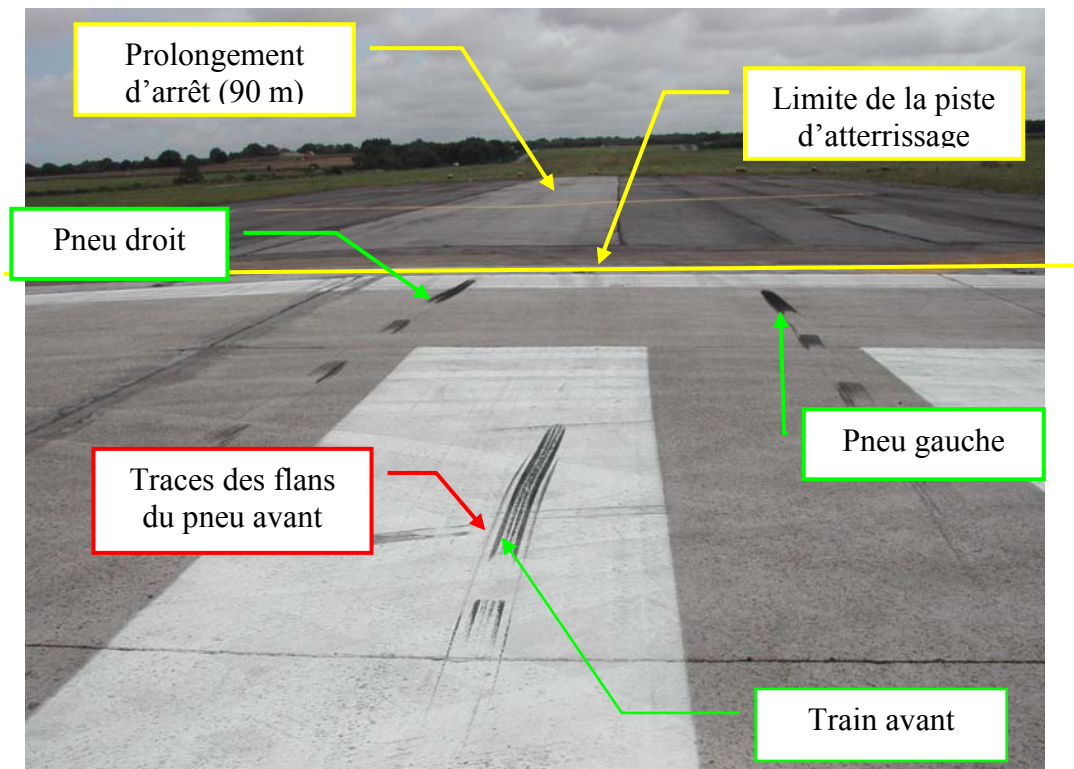
Photo 6 : Traces de pneumatiques : vue vers l'Est

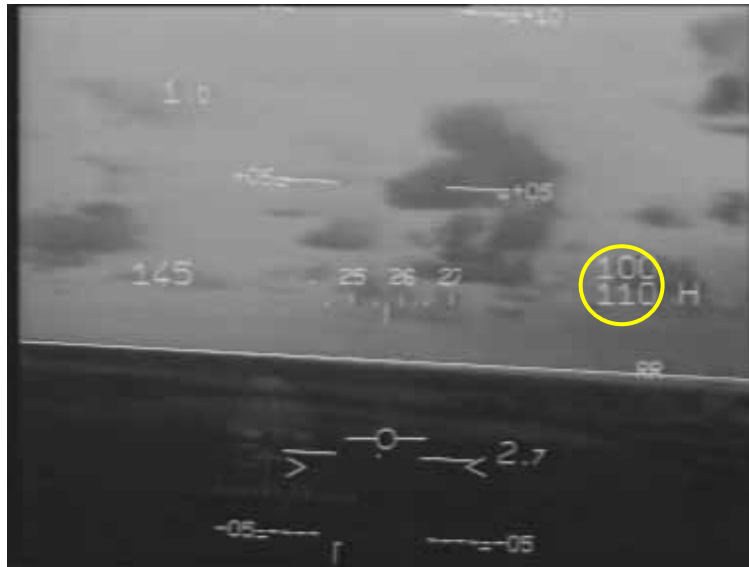
Au temps T_0 ²⁴, le pilote initie la remise des gaz vers 110 ft, toujours au SRE, en effectuant une action continue sur la commande vers l'avant.

Photo 8 : T_0 : remise de gaz

Dans un premier temps (de l'ordre de 2 secondes), le régime n'augmente pas : le pilote pense que cela est dû au temps de réaction du vérin électrique, plus long que celui de la manette des gaz.

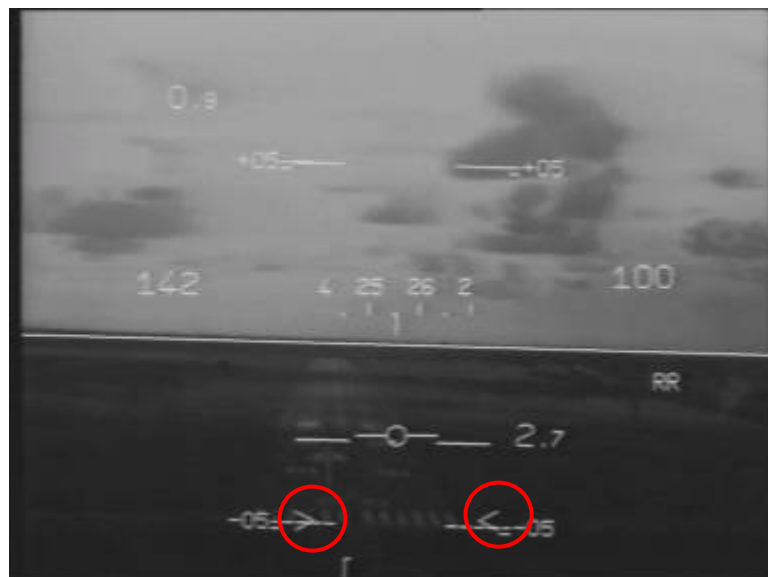
A $T_0 + 2'$, les chevrons d'énergie indiquent une perte de puissance du moteur.

Photo 9 : $T_0 + 2'$: chute de puissance

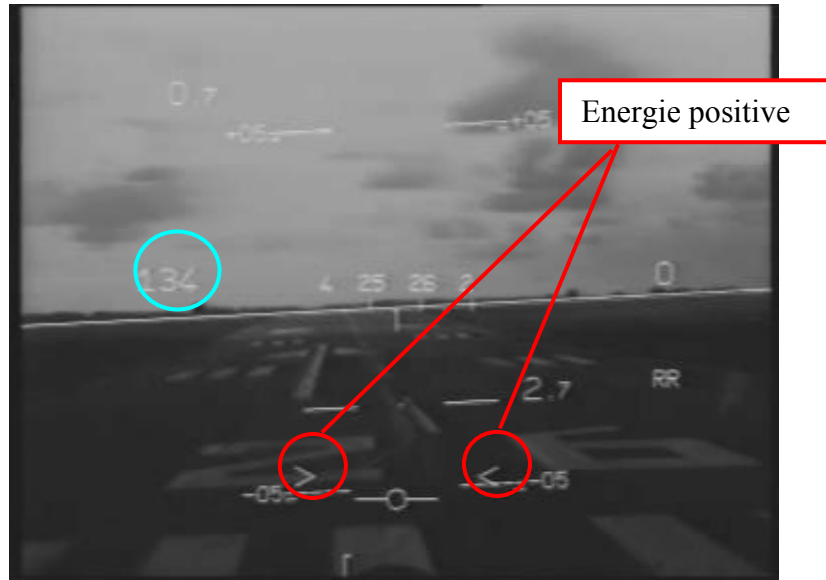
L'avion impacte la piste à $T_0 + 8'$, avec une vitesse de 134 kt.

Photo 10 : Juste avant l'impact

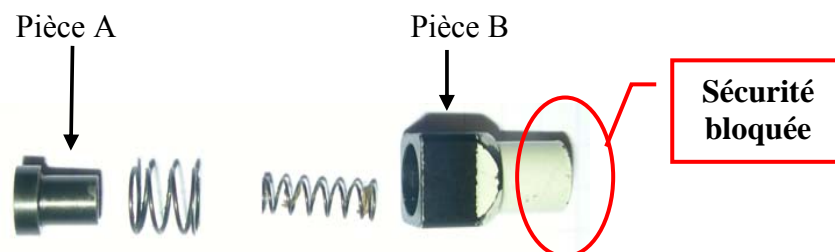
²⁵ L'expertise du CEPr a déterminé que le capuchon n'a pas été arraché de la tige mais qu'il s'est probablement dévissé.

La sécurité de la commande SRE du SEM n°43 a été retrouvée bloquée²⁷ en position haute, donc inopérante. Ainsi, une action avec une composante latérale à gauche suffisait à couper le SRE.

Photo 17 : Commande SRE du SEM n°43

Comme la cause de la coupure inopinée du SRE est le blocage du pion de sécurité, le bureau enquête accidents défense air appuie, sous réserve de la validation de la part de l'avionneur, **le complément de test après mise en route de la commande secours régulation électrique.**

d'étudier une procédure d'enclenchement et de mise sur arrêt de la commande secours régulation électrique qui minimise sa dégradation lors de ses manipulations et qui permette de garantir son intégrité.
