RAPPORT PUBLIC D'ENQUÊTE TECHNIQUE

BEAD-air-A-2006-014-A

Date de l'événement	13 juin 2006
Lieu	Surgères
Type d'appareil	Epsilon TB 30
Immatriculation	N° 15 F-SEUN
Organisme	Armée de l'air
Unité	Escadron de soutien technique spécialisé 15.315

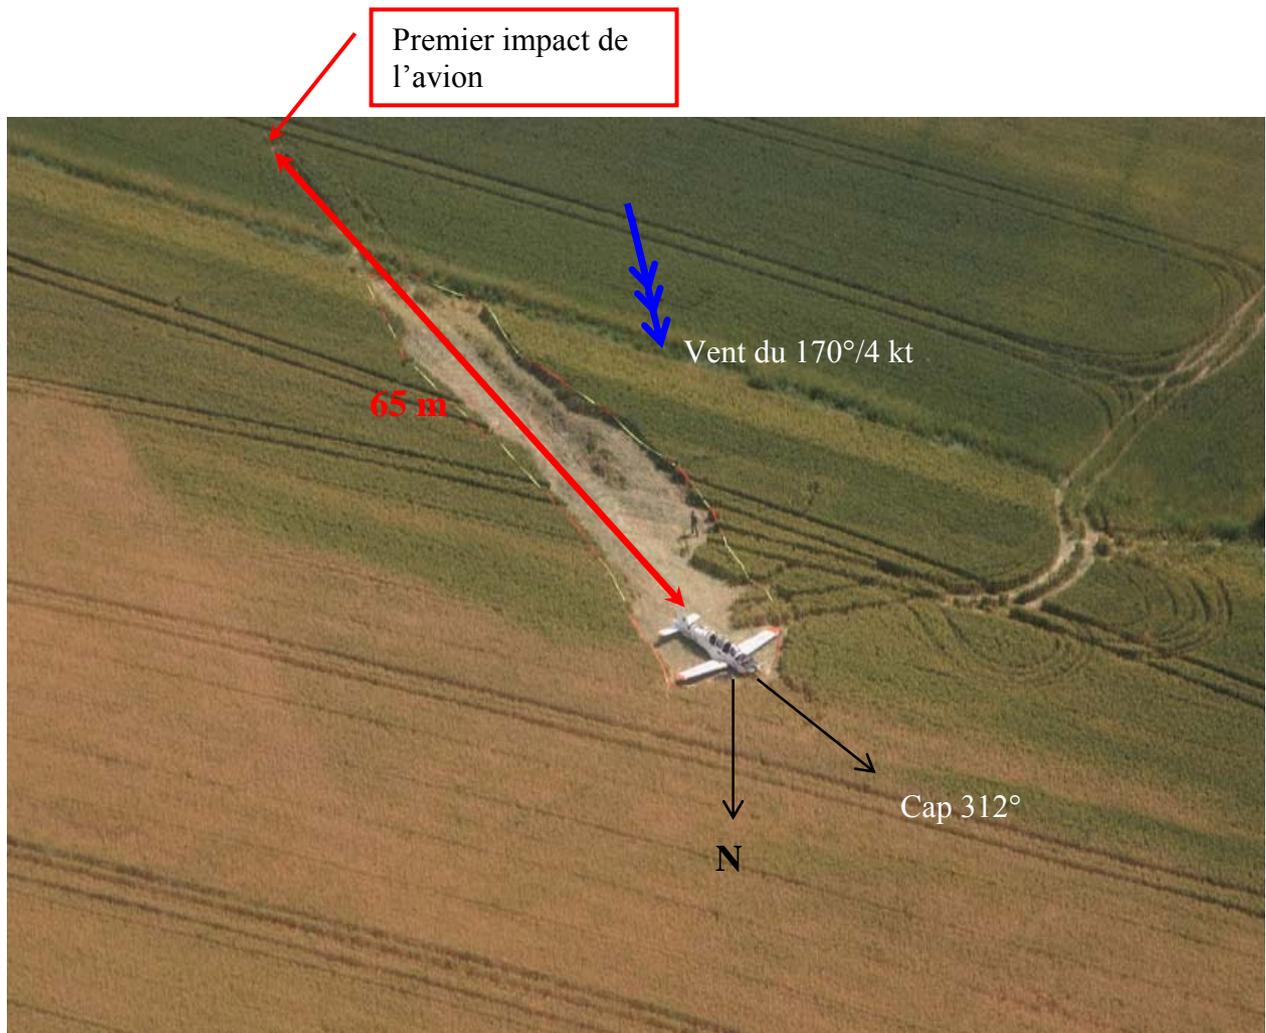
L'appareil atterrit dans un champ de blé en configuration trains rentrés et volets sortis à 25° et stoppe sa course 65 mètres après le premier impact sur la végétation.

Photo n°1 : Atterrissage forcé.

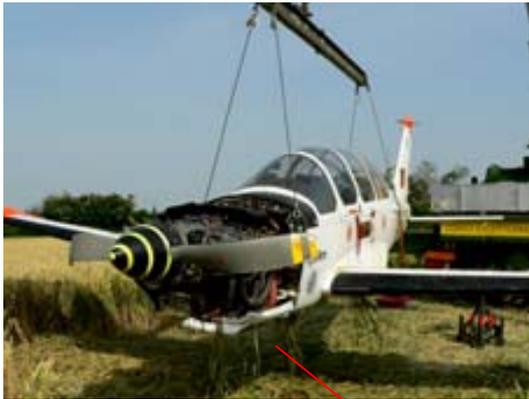
Photo n° 2 : Enlèvement de l'épave.

Les deux pots
d'échappements
sont enfoncés

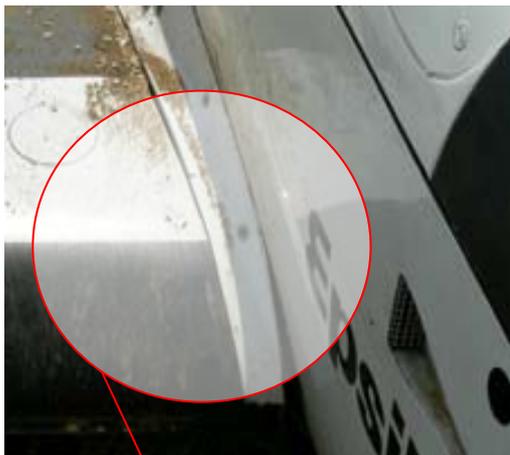
Photo n° 3 : Liaison fuselage aile droite.

Recul de l'aile droite
vers l'arrière du fuselage

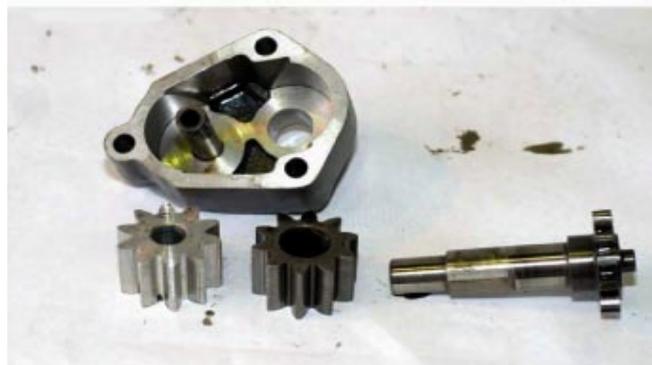
Photo n° 4 : Pompe à huile en bon état.

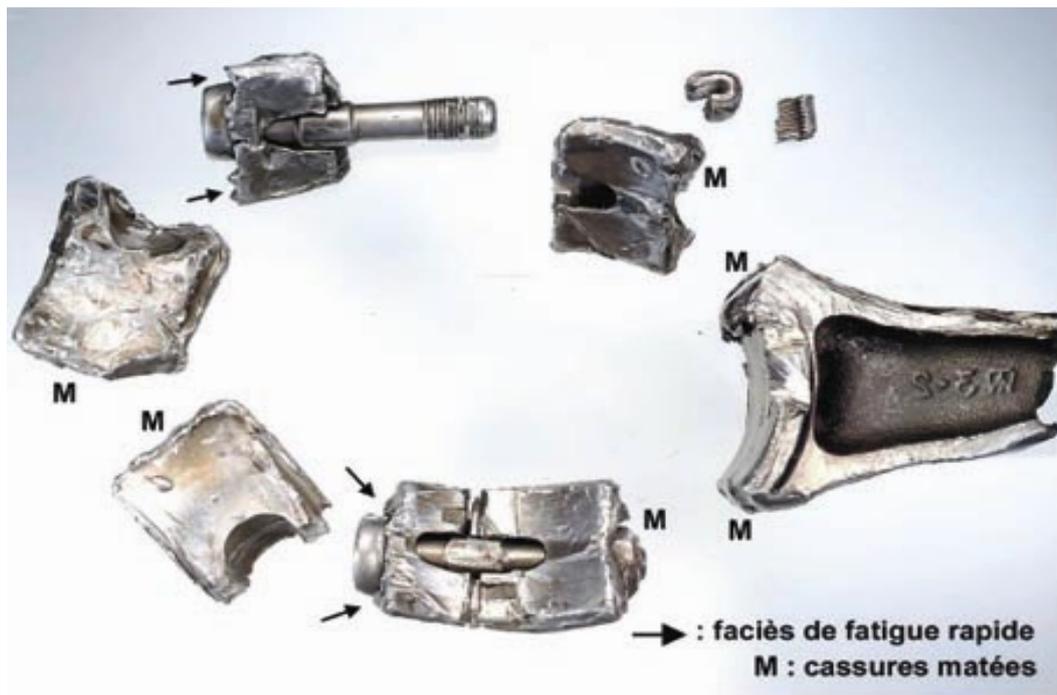
- L'autre boulon est enserré dans le fragment du chapeau de bielle sans son écrou. Ce dernier a été récupéré brisé dans le carter d'huile. L'observation des filets du boulon et de l'écrou montre que ce dernier n'a pas été arraché. Il est peu probable qu'il se soit dévissé, compte tenu de l'absence d'endommagement des filets. On peut supposer que la rupture et la libération de l'écrou du boulon sont la conséquence de l'interférence entre des débris de la bielle avec les autres composants internes du moteur ;

Photo n° 5 : Tête et chapeau de la bielle n° 5 reconstitués avec les caractéristiques des faciès, des cassures.

- Le chapeau de la bielle n° 5 s'est brisé au droit des deux bossages de fixation avec la bielle, ainsi qu'en son milieu ;
- Les deux coussinets de cette bielle sont entièrement détruits. Une multitude de petits fragments feuilletés du métal anti-friction et de leur enveloppe en acier a été récupérée dans le carter d'huile (annexe 4 : Destruction intégrale des coussinets de la bielle n° 5, page 58) ;

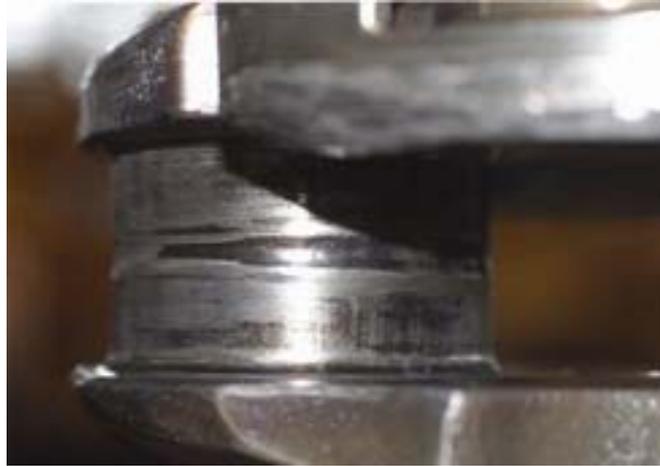
- Sur le vilebrequin, la zone centrale de la portée du maneton de la bielle n° 5 présente des rayures, traces de frottement sur 360° occasionnées par le contact entre la tête de cette bielle et les boulons ;

Photo n° 6 : Aspect du maneton de la bielle n° 5 usé en son milieu par les boulons de la bielle

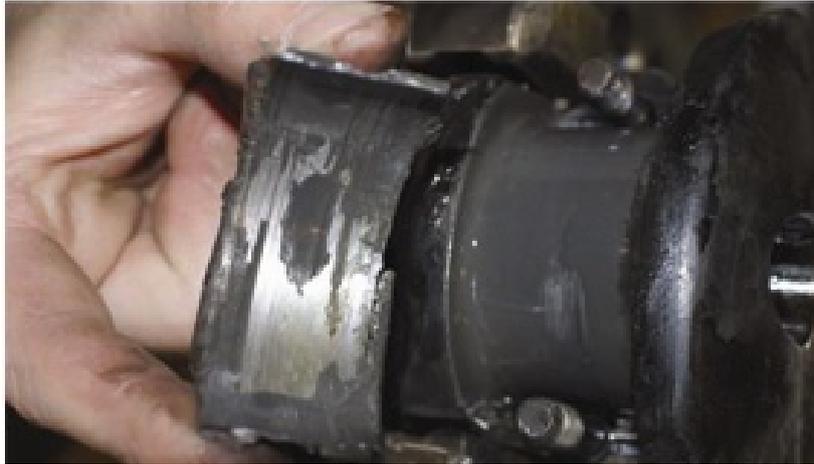
La bielle n° 6 est toujours en place sur le maneton, liée à celui-ci par ses boulons équipés de leurs écrous non desserrés. Elle présente une coloration foncée, traduisant un échauffement non observé à ce stade sur la bielle n° 5. Ses coussinets sont restés en place, bien positionnés par leur ergot. Les deux coussinets présentent un endommagement avancé par arrachement de la garniture de métal anti-friction. L'orifice d'arrivée d'huile sur le maneton est totalement obstrué par un résidu d'alliage provenant de l'usure des coussinets de cette bielle. Ce colmatage de l'orifice du maneton n° 6 est dû à un problème de lubrification. La discontinuité de la lubrification s'est produite dans le circuit soit lors de la rupture de la bielle n° 5, soit à cause du jeu établi entre tête de bielle et le maneton respectif ;

Photo n° 7 : Aspect des coussinets de la bielle n° 6

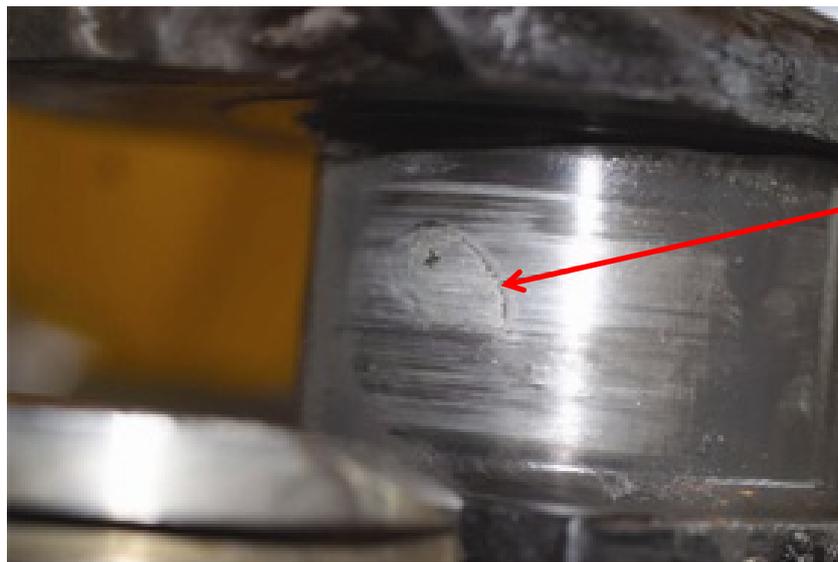
Photo n° 8 : Orifice de lubrification du maneton de la bielle n° 6 colmaté par métal anti-friction des coussinets.

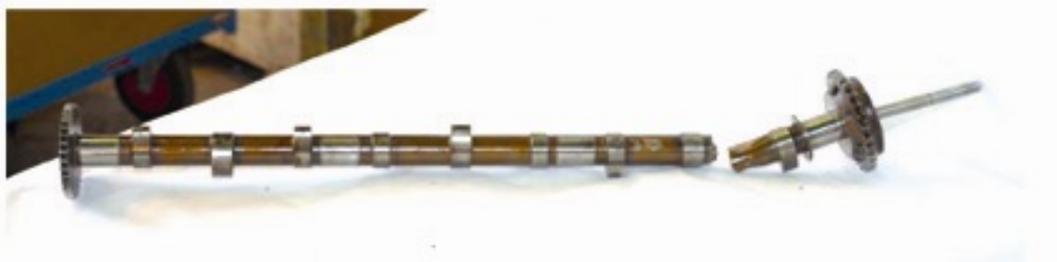
L'arbre à cames est brisé entre les soupapes d'admission et d'échappement du cylindre n° 6. Cette rupture est le résultat d'un choc entre l'arbre et un fragment éjecté de la bielle n° 5.

Photo n° 9 : Arbre à cames brisé entre les soupapes d'admission et échappement du cylindre n °6

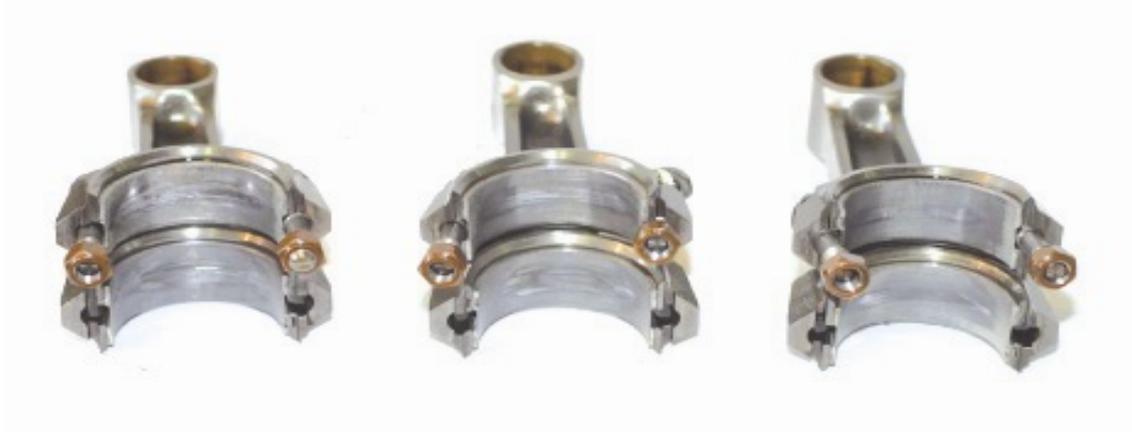
Les coussinets des bielles n° 1, 2, 3 et 4, présentent un début d'usure non critique dans leurs secteurs situés dans l'axe des bielles.

Photo n° 10 : Aspect des coussinets et bielles n °1, 2, 3.

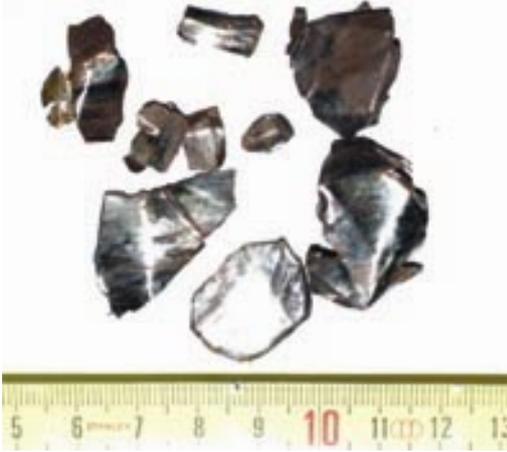
- Les enveloppes métalliques ont été récupérées sous forme de feuillets.

Particules les plus volumineuses provenant des coussinets en acier

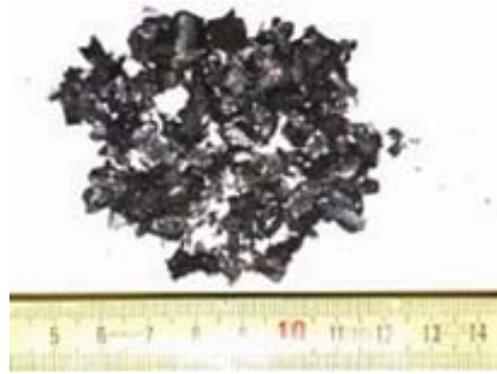
Particules les plus fines provenant des enveloppes des coussinets en acier

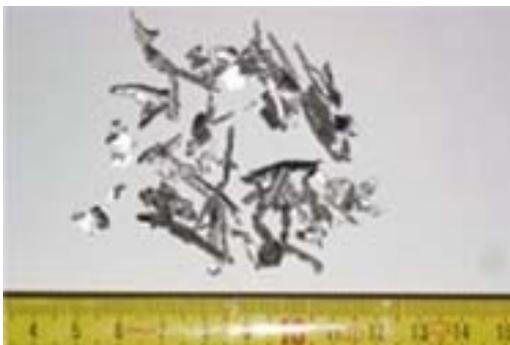
- Les résidus de la garniture d'alliages anti-friction sont soit des petits agglomérats de particules compactées et écrasées, soit de très fins feuillets.

Particules d'alliages anti-friction sous forme d'agglomérats tassés et écrasés.

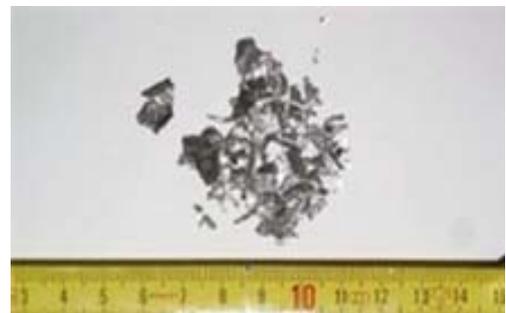
Particules d'alliages anti-friction sous forme de feuillets.

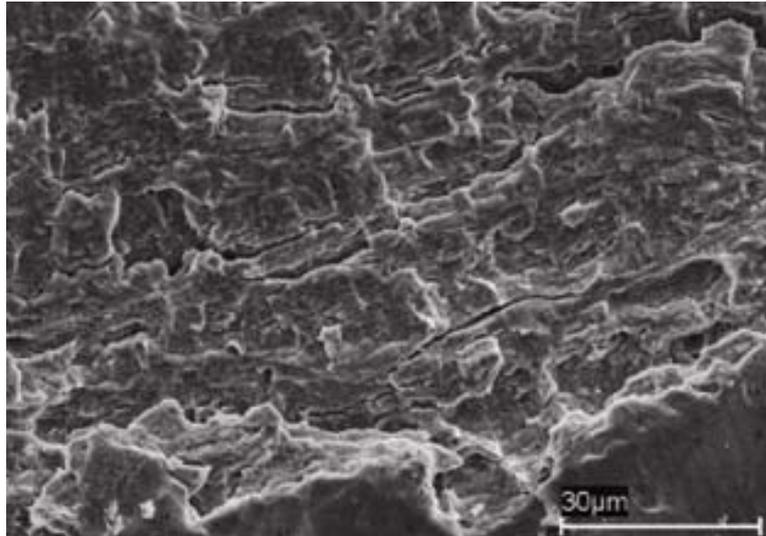
Faciès de fatigue rapide de la zone C

Une telle fissuration s'est manifestement produite lorsque la bielle était sollicitée alternativement en traction à chaque tour du moteur, en raison du jeu anormal entre son alésage et le maneton du vilebrequin dû à la disparition progressive des coussinets.

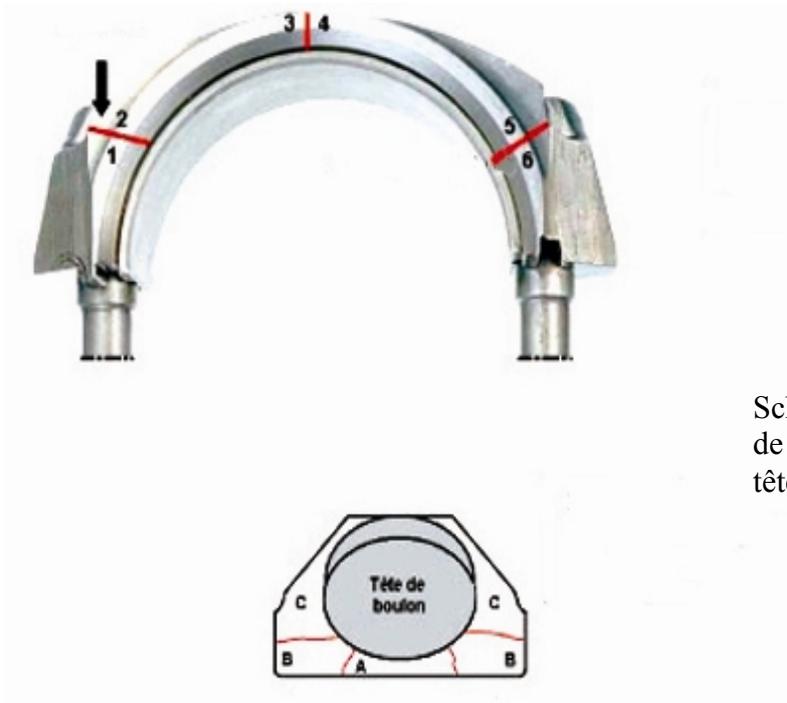
5 LES CASSURES DU CHAPEAU DE LA BIELLE N° 5

Schéma de la cassure au droit
de la zone de lamage pour la
tête de chaque boulon

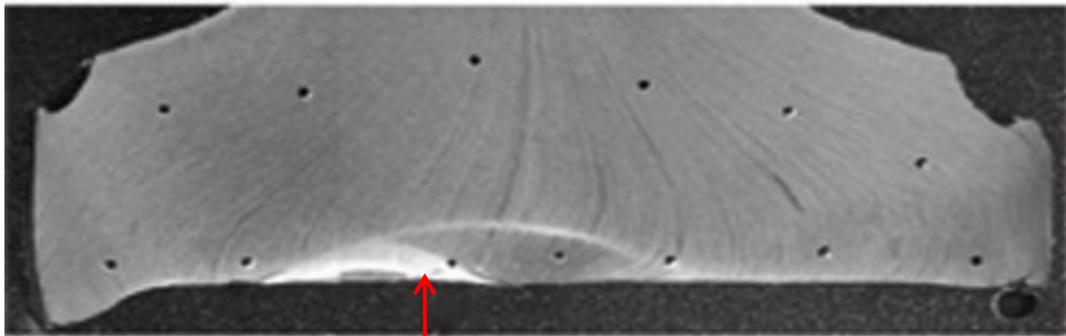
Coupe micrographique et test de dureté réalisés sur la tête de la bielle n° 5

L'examen de la coupe de la bielle n°5 a mis en évidence une zone de surchauffe dans l'alésage de la tête de bielle. Cette surchauffe a été provoquée par le contact avec le maneton respectif lorsque les coussinets ont disparu. Le même examen a été réalisé pour les bielles n°4 et 6, aucune surchauffe n'a été détectée.

Surchauffe observée au centre de la tête de bielle
(lunule et arc blanc)

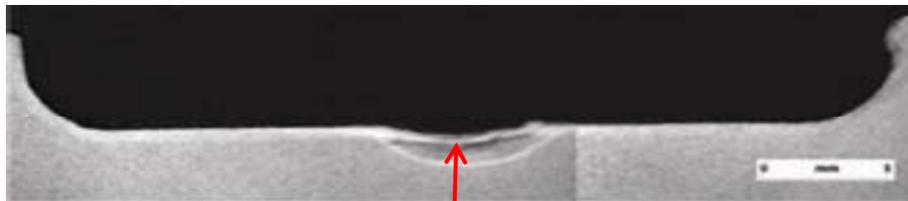
Coupe micrographique réalisée sur le maneton n°5 du vilebrequin

Une coupe micrographique a été réalisée sur les manetons n° 5 et 6. Ces examens ne mettent en évidence qu'une surchauffe ou brûlure du matériau au droit de la zone d'usure du maneton n° 5 par les boulons de bielle.

Surchauffe observée au centre de la portée (lunule plus claire) par le contact avec les boulons de bielle, après la disparition des coussinets.

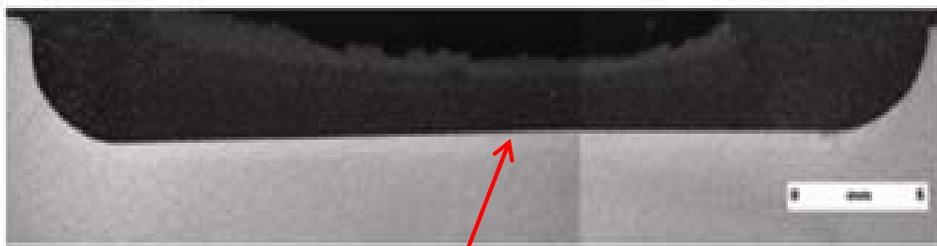
Coupe micrographique réalisée sur le maneton n°6 du vilebrequin

Aucune surchauffe du matériau n'est observée
