RAPPORT PUBLIC D'ENQUÊTE TECHNIQUE

BEAD-air-A-2006-12-A

Date de l'événement	29 mai 2006
Lieu	Saulon-La-Chapelle (21)
Type d'appareil	Dassault Mirage 2000-5F
Immatriculation	C69 F-UGFE
Organisme	Armée de l'air
Unité	Escadron de chasse 02.002 « Côte d'Or »

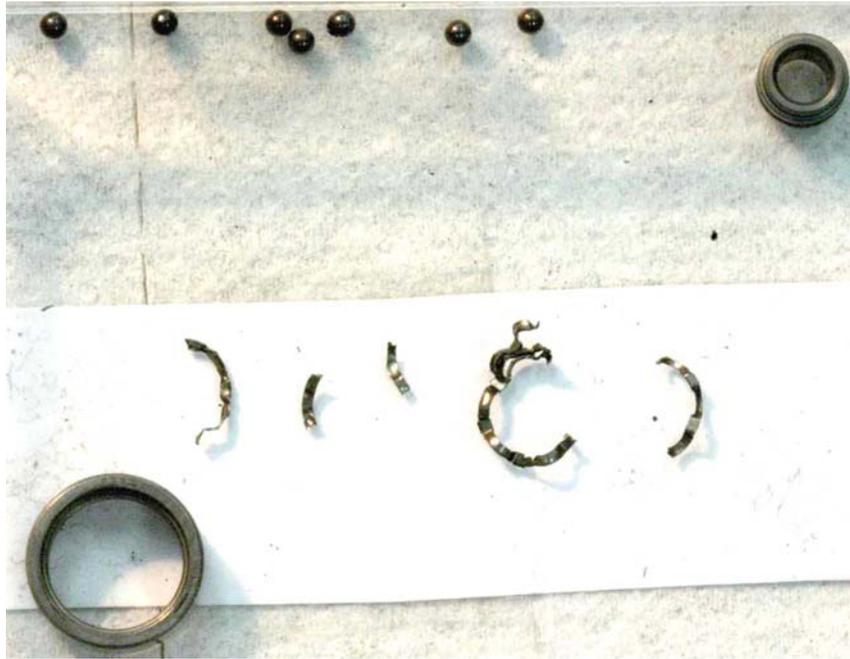
- ❖ **le contrôle endoscopique et le démodulage démontrent que la veine d'air était intègre ;**
- ❖ **l'examen de l'alimentation carburant²¹ ne révèle aucune anomalie ;**
- ❖ **dans le régulateur principal, le roulement du détecteur de ΔP est détruit.**

Photo 1 : débris du roulement de détecteur de ΔP , de type ADR

L'étude du dépouillement de l'enregistreur d'accident et les résultats de l'expertise du GTR indiquent que, pendant le *break* précédant l'atterrissage, le pilote a été confronté à la rupture du roulement de détecteur de ΔP du régulateur principal du GTR.

Cette rupture a eu pour conséquence principale une stagnation du régime moteur autour d'une valeur inférieure à 75%, valeur insuffisante dans la configuration d'atterrissage pour assurer le vol.

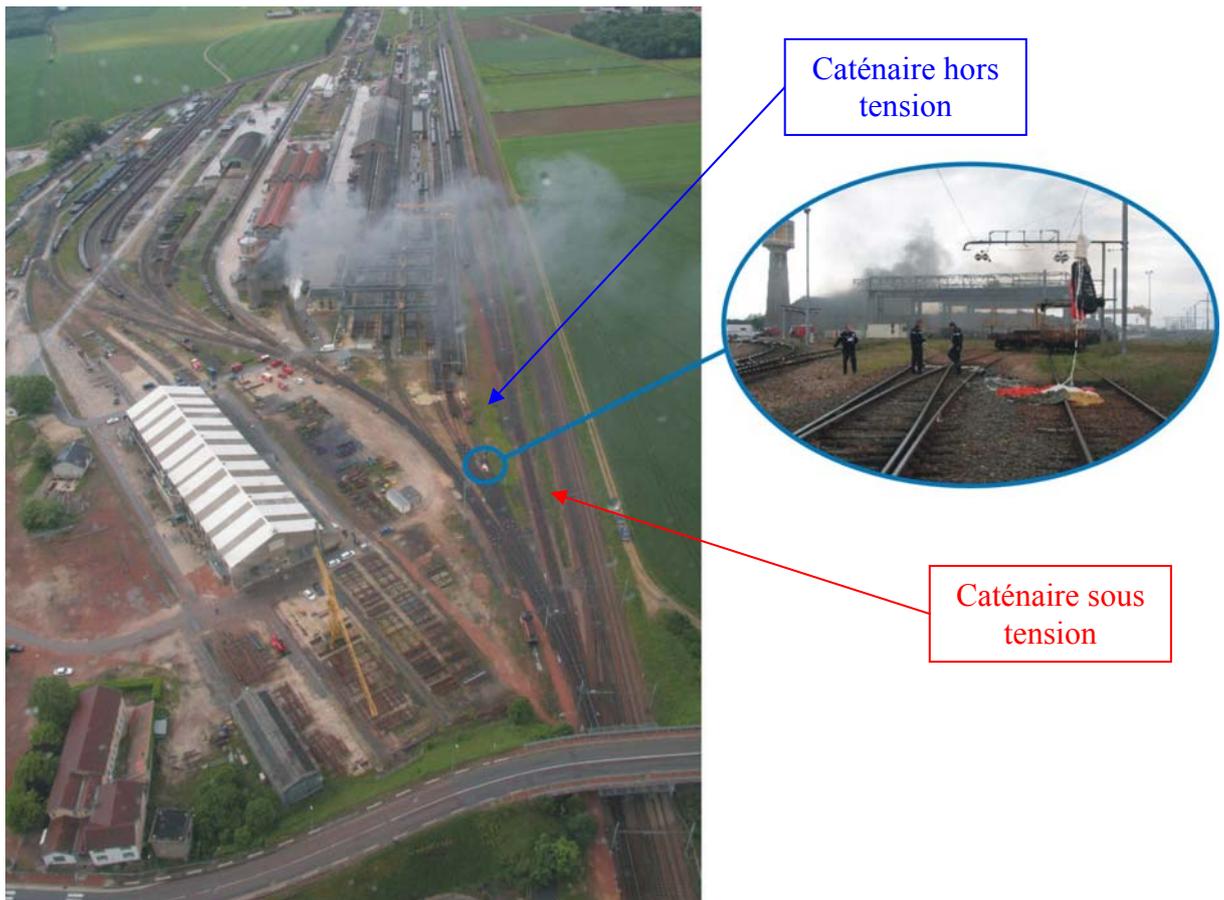
Le temps sous voile, inférieur à 10 secondes, n'a pas permis au pilote de choisir sa zone de poser et d'éviter des obstacles : il a atterri dans les fils électriques d'une caténaire, hors tension à ce moment précis (voir photo ci-dessous).

Photo 2 : vue d'ensemble – point d'atterrissage du pilote éjecté

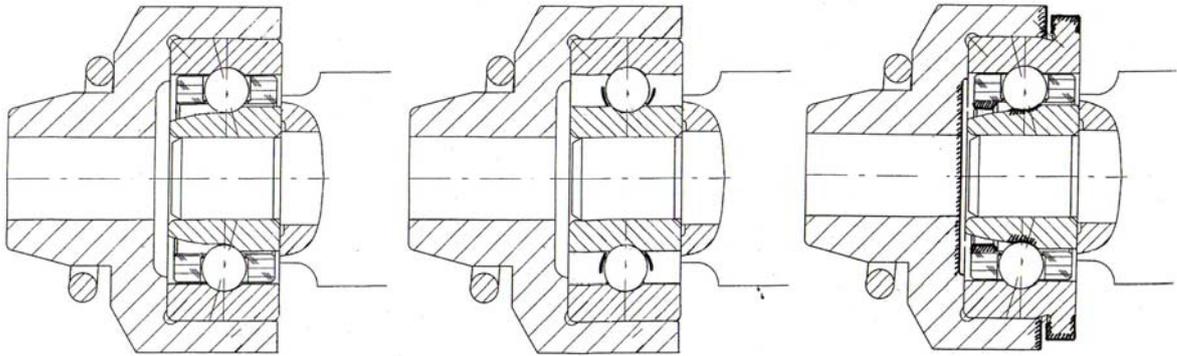
<p><i>Figure 1 :</i> <i>types de</i> <i>roulements</i></p>	<p>Roulement à contact oblique - Origine - (Aucun cas de rupture)</p>	<p>Roulement à gorge profonde - Mod. 403-2 - (8 cas de ruptures en vol)</p>	<p>Roulement à contact oblique - Mod. 496-2 - (Modification en cours)</p>
--	---	---	---
