BEAD-air

RAPPORT PUBLIC D'ENQUÊTE TECHNIQUE

BEAD-air-A-2006-005-I

Date de l'événement	7 mars 2006
Lieu	Proximité d'Agen (Lot-et-Garonne)
Type d'appareil	Alphajet
Immatriculation	n° 143
Organisme	Armée de l'air - CEAA
Unité	EPNAA 05.312

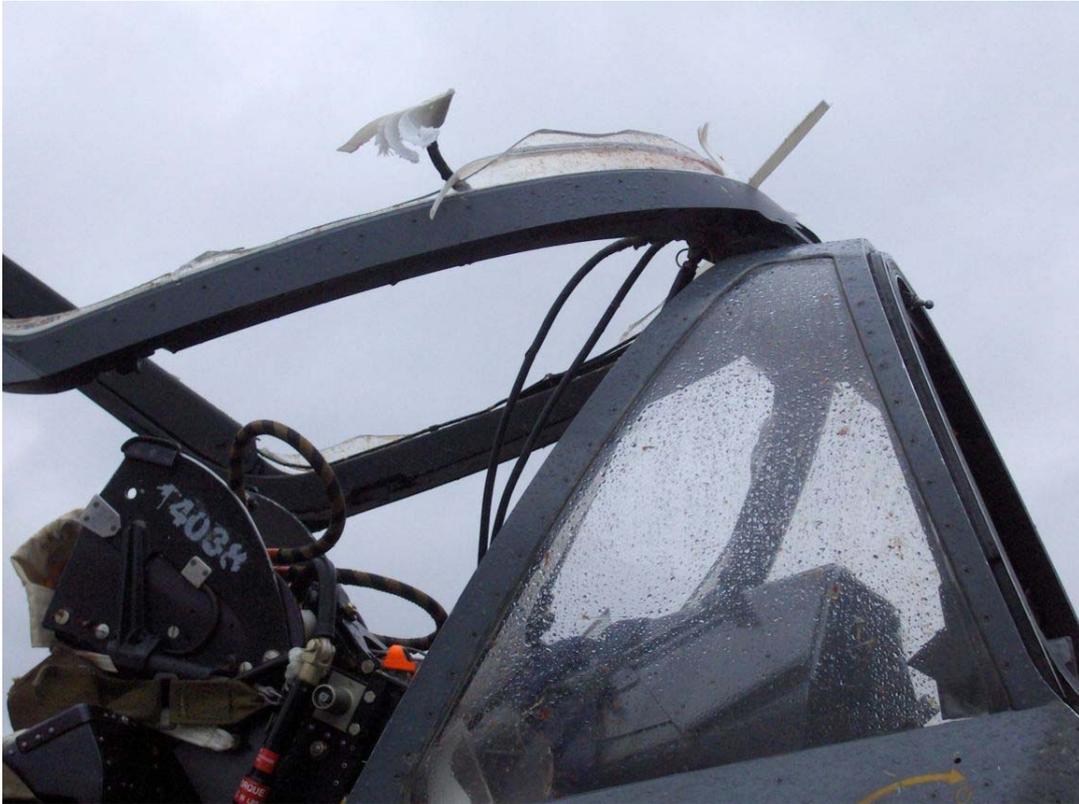
- La verrière est brisée, la presque totalité du plexiglas est manquante :

Photo 1 : bris de la verrière avant

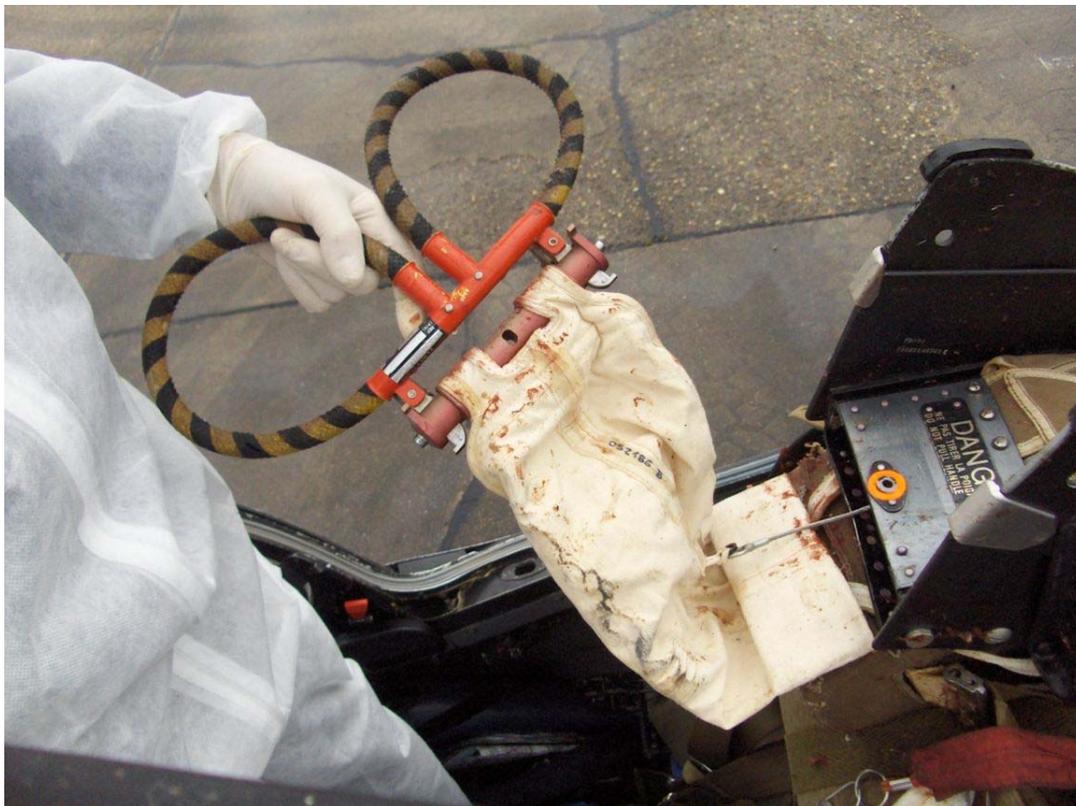
- La poignée haute est extraite de son logement, qui est lui-même déformé ; le rideau masque est partiellement délové (le câble associé est sorti sur la totalité de la course morte, soit environ 18 cm) :

Photo 2 : extraction de la poignée et délovage du rideau du siège avant

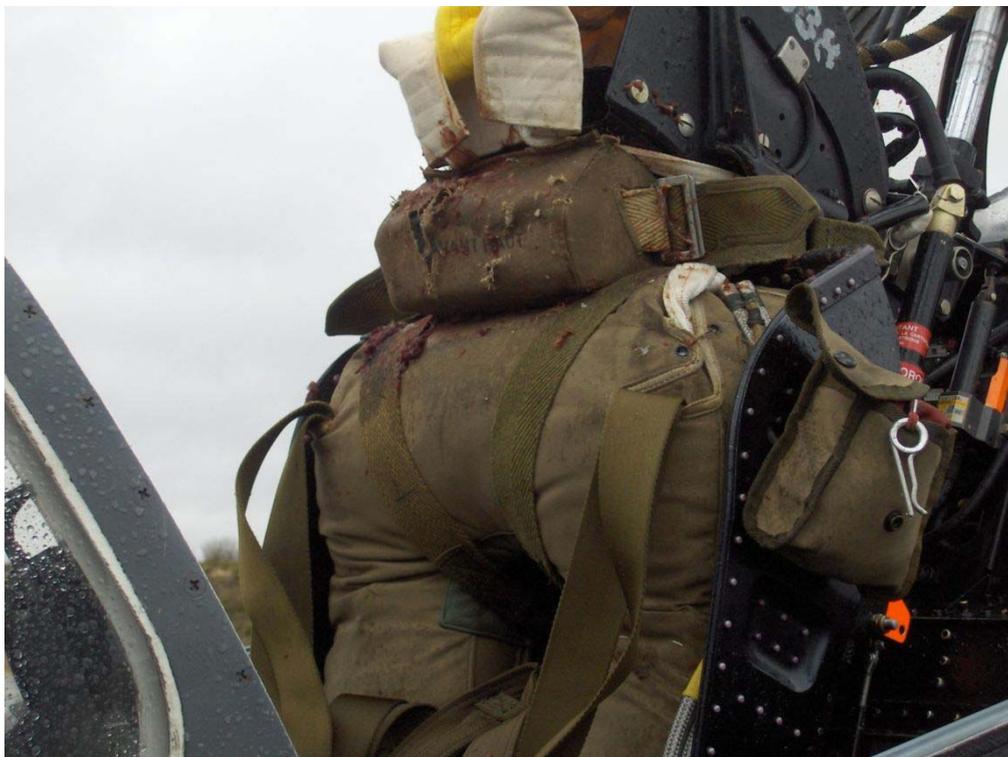
- La cabine est maculée de restes d'oiseau, avec une concentration sur la partie droite de l'appui-tête du siège :

Photo 3 : dossier et appui-tête du siège avant

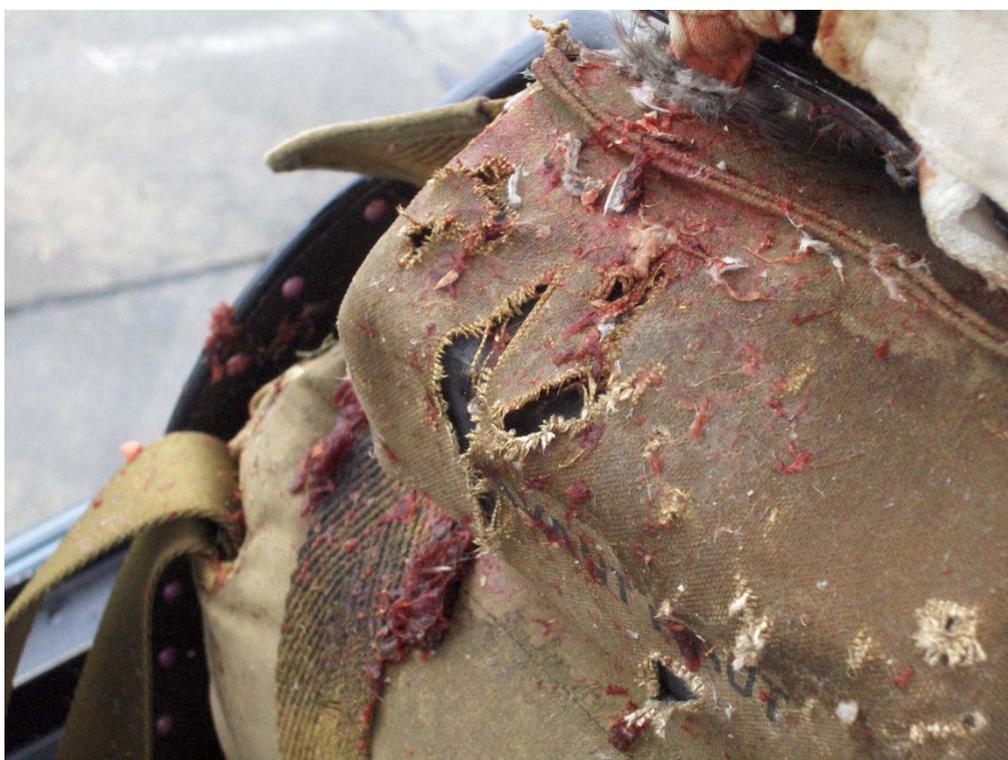
Photo 4 : impact d'oiseau sur la partie supérieure droite du siège avant

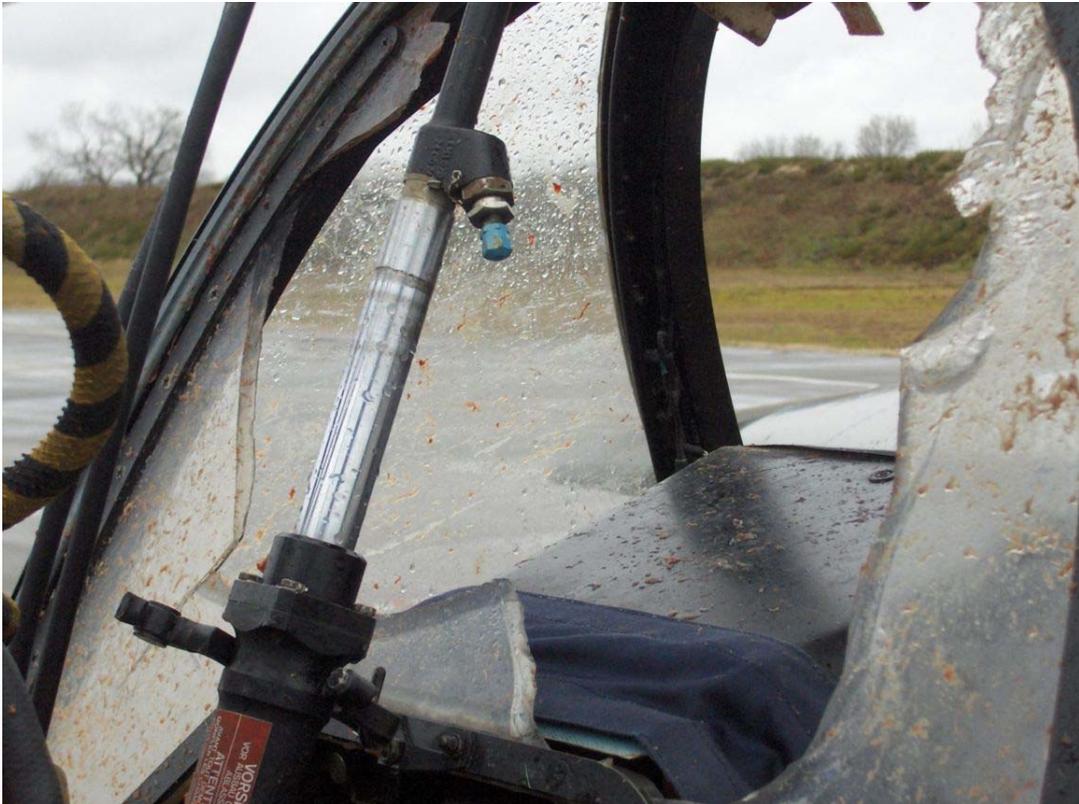
- Bris de la vitre de séparation des postes avant et arrière ; environ 80% du plexiglas est manquant :

Photo 5 : bris de la vitre de séparation des places avant et arrière

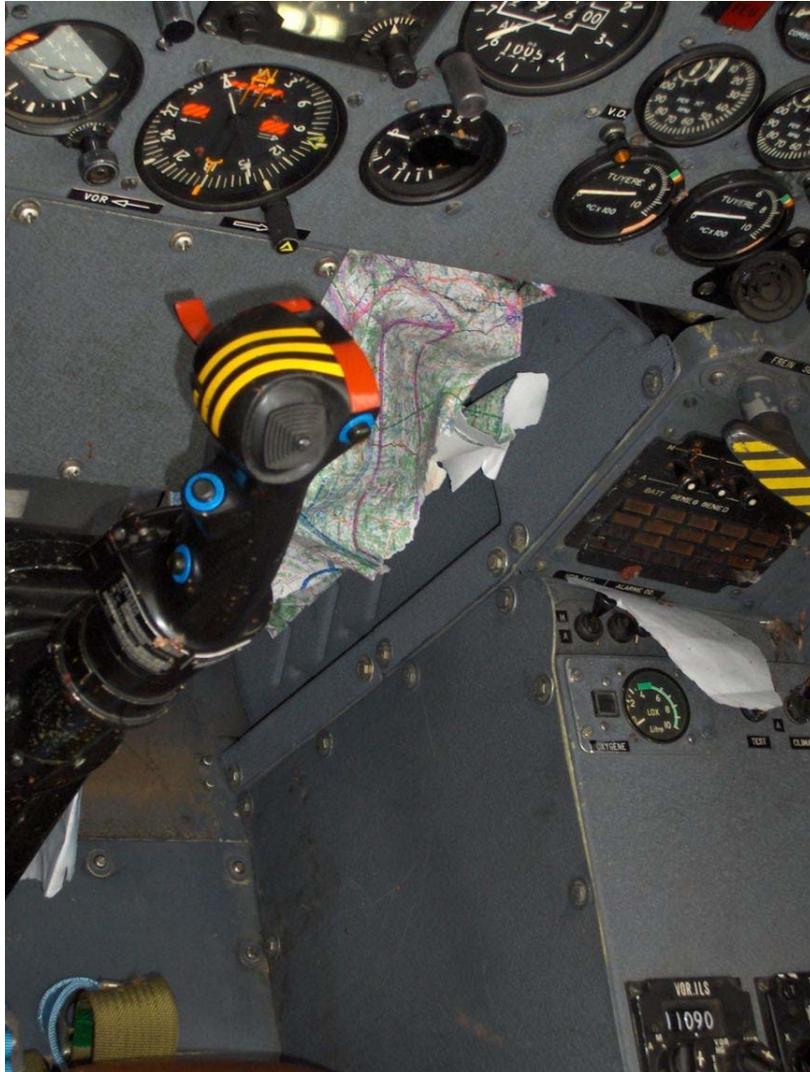
Par ailleurs, de nombreux morceaux de cartes aéronautiques jonchent le poste avant :

Photo 6 : morceaux de cartes aéronautiques répartis dans le poste avant

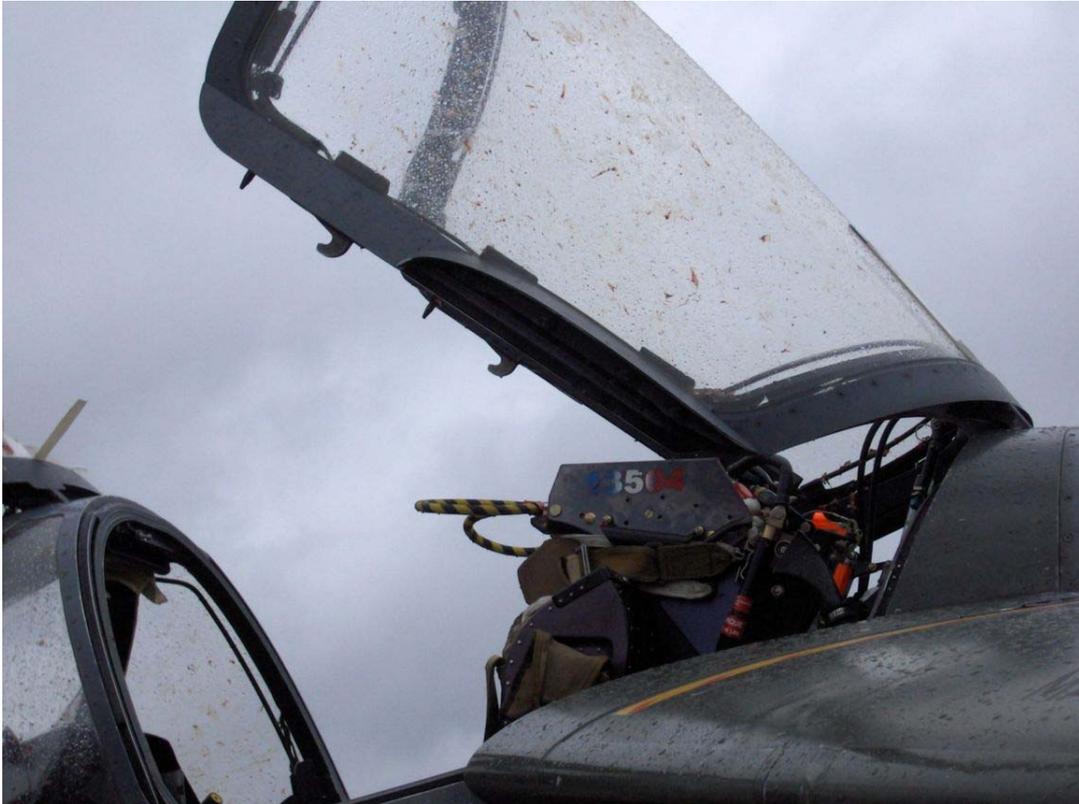
Le poste arrière est exempt de dommages. Il est cependant maculé de restes d'oiseaux et jonché de débris de plexiglas :

Photo 7 : verrière de la place arrière, dont la face interne est maculée de restes d'oiseau

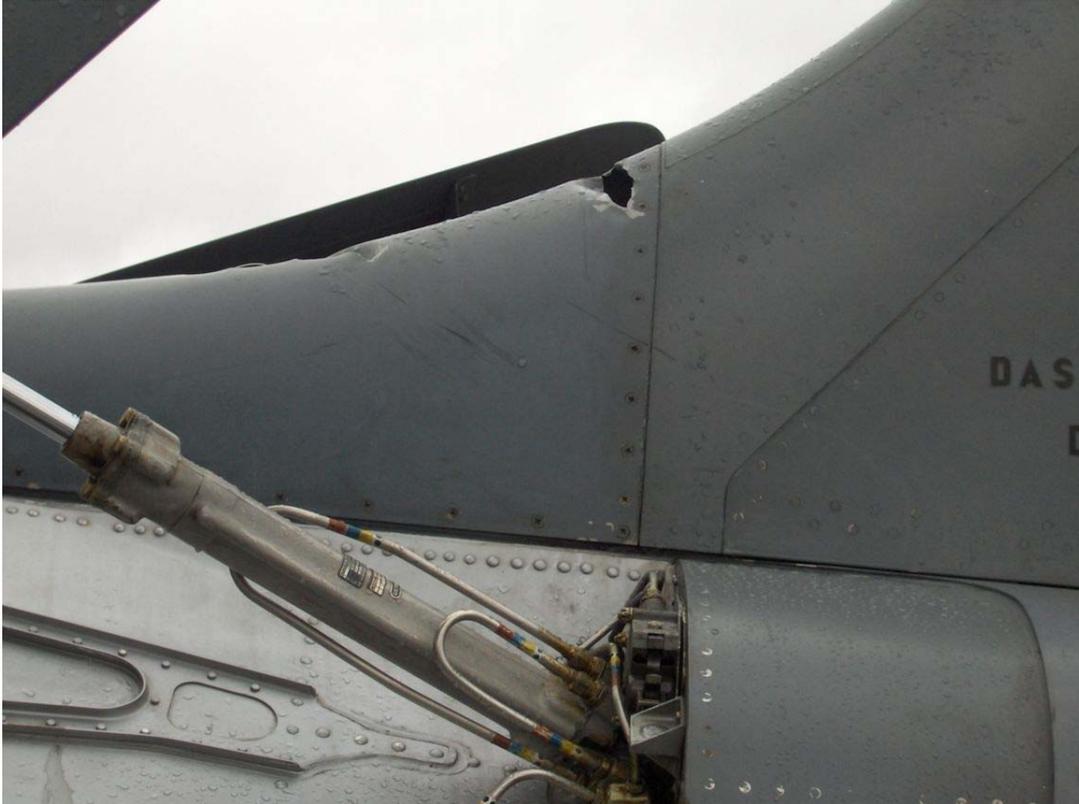
- Déformations et perforation du carénage de pied de dérive :

Photo 8 : déformations et perforation du bord d'attaque en pied de dérive

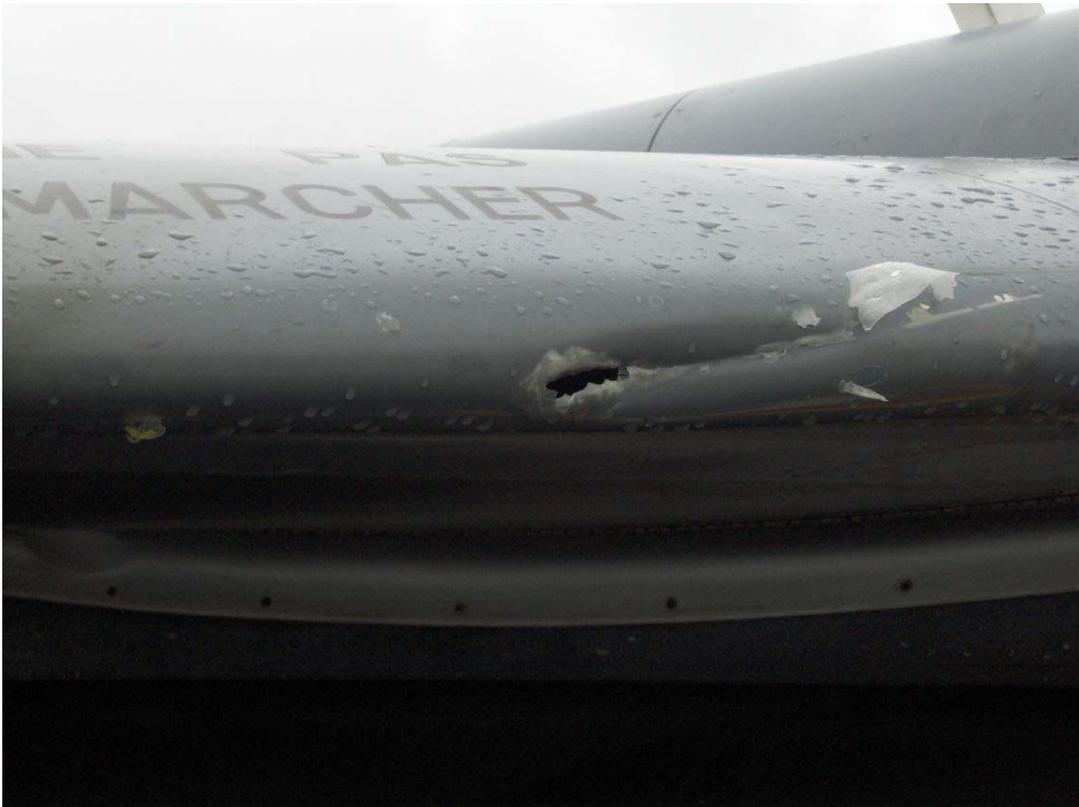
- Déformations et perforation du bord d'attaque n° 2 de l'aile droite :

Photo 9 : déformations et perforation du bord d'attaque de l'aile droite

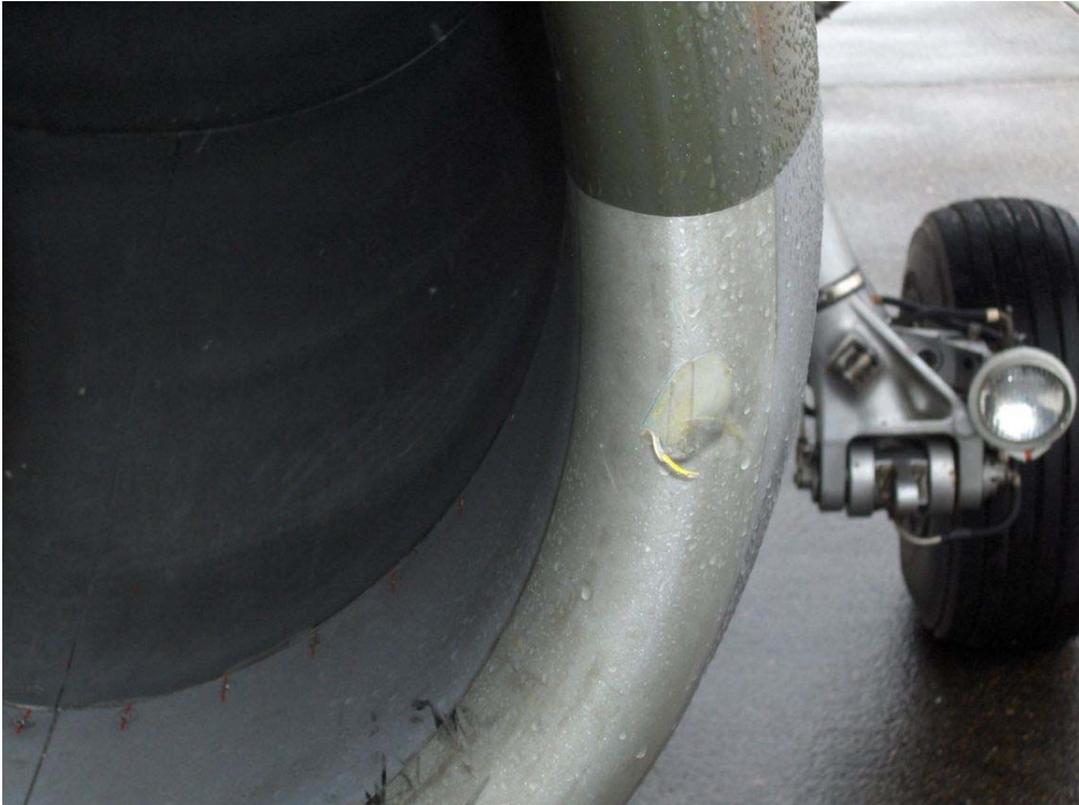
- Impacts sur les manches d'entrée d'air :

Photo 10 : impact sur l'entrée d'air gauche

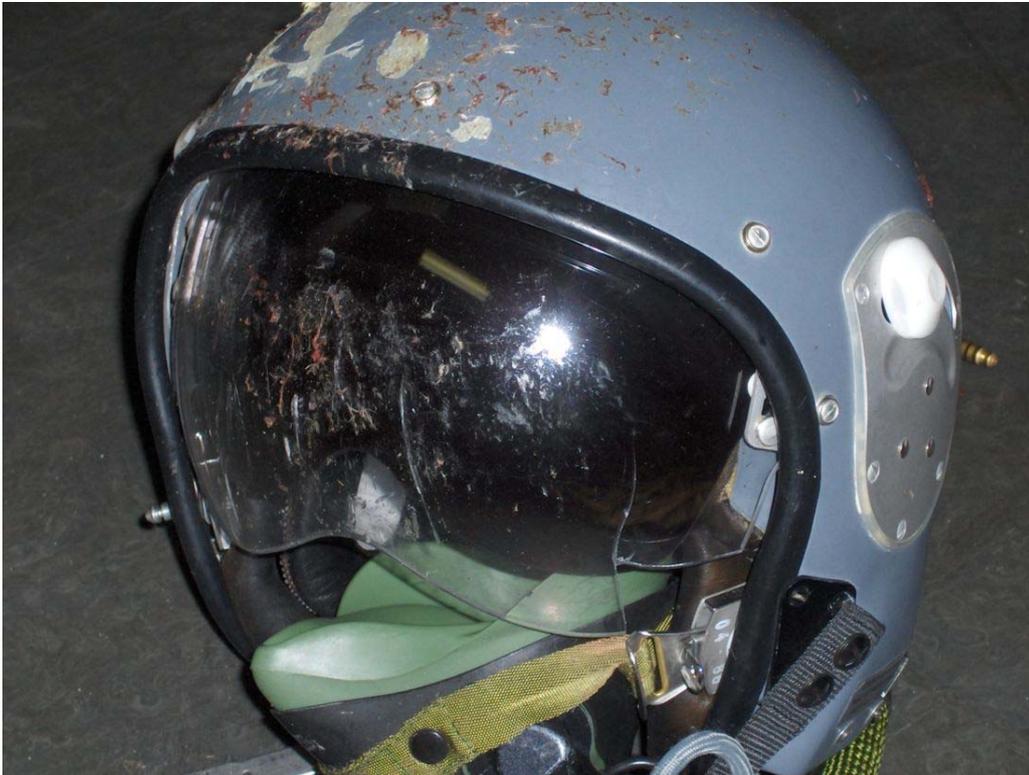
La partie supérieure droite du casque du pilote présente des traces d'impacts, avec perte du revêtement. La visière extérieure incolore est fêlée à plusieurs endroits et rompue sur la partie inférieure gauche. Elle est maculée de restes d'oiseaux.

Photo 11 : casque du pilote
