BEAD-air

RAPPORT PUBLIC D'ENQUÊTE TECHNIQUE

BEAD-air-A-2006-008-A

Date de l'événement	31 mars 2006
Lieu	Solenzara-Ventiseri
Type d'appareil	Dassault Mirage 2000 D
Immatriculation	F-UGIW, N°684
Organisme	Armée de l'air
Unité	Escadron de chasse 01.003 Navarre

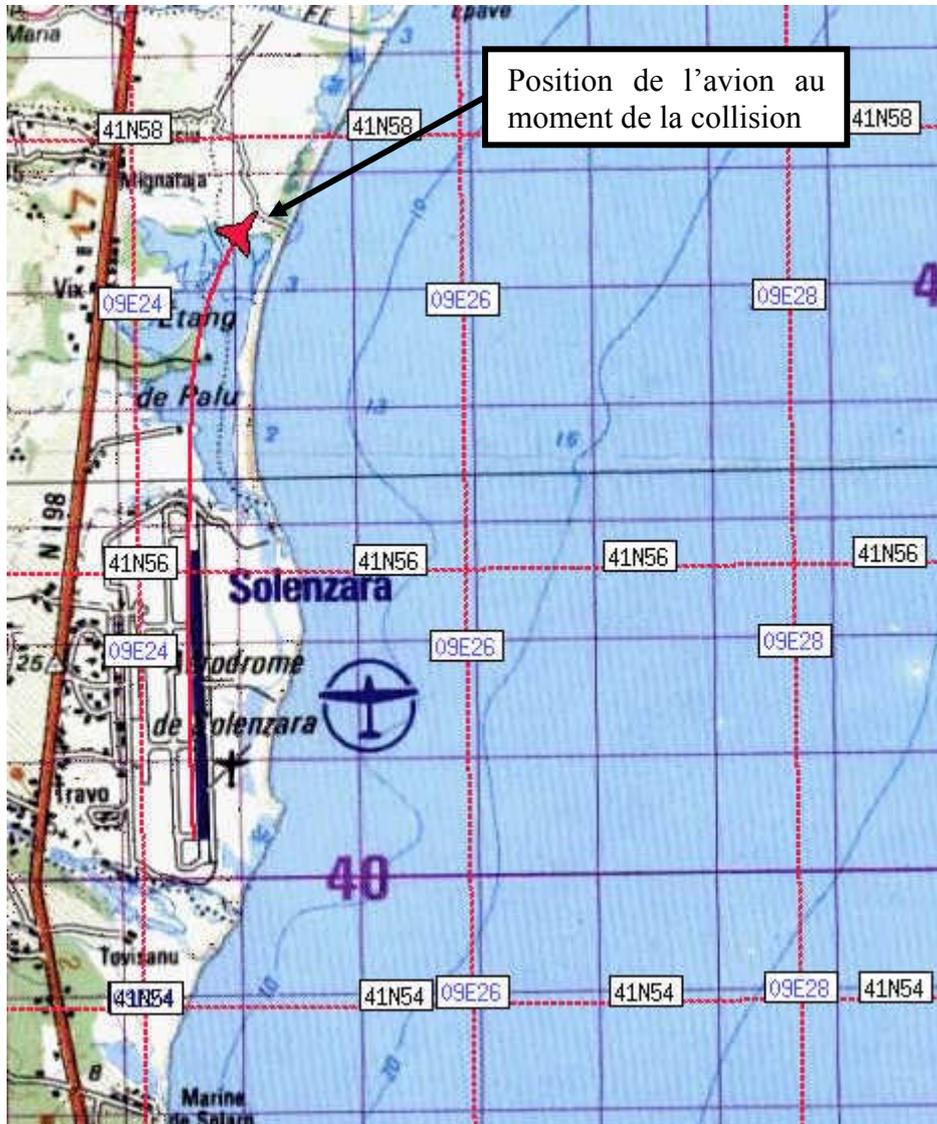
La collision aviaire survient au-dessus de l'étang de Palu

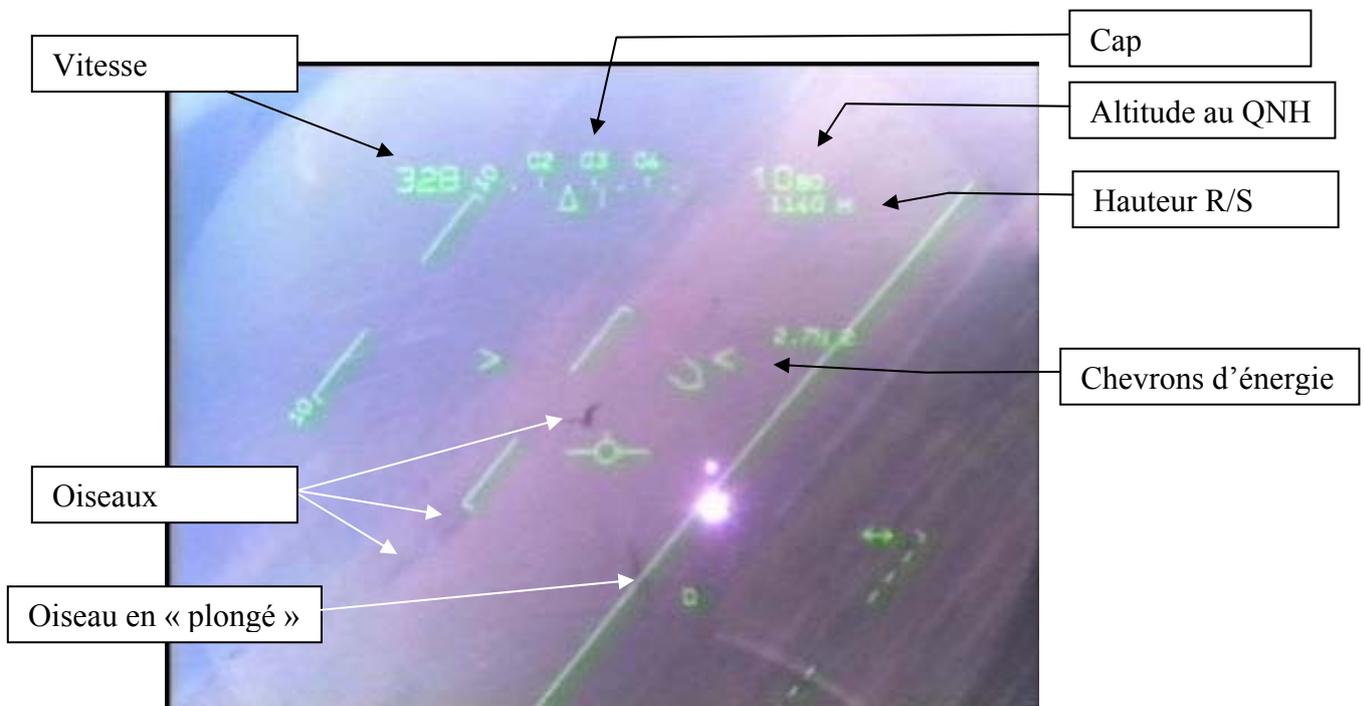
Image du Head-up display une fraction de seconde avant la collision

Au moment de l'ingestion, l'appareil est en virage à droite, sa vitesse est de 328 kt à une hauteur sol (donnée par la radio sonde) de 1150 ft en montée (la collision se produit une fraction de seconde après l'image présentée ci-dessus).

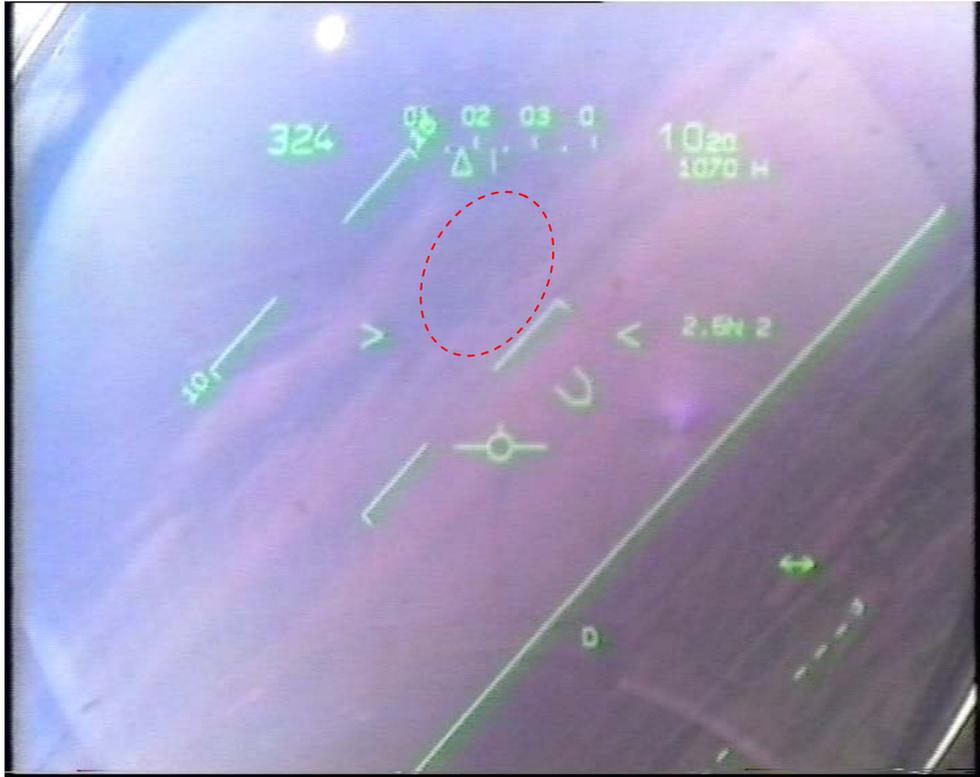
2,67'' avant l'impact

La photo ci-dessous est la première image sur laquelle des points noirs en mouvement sont perceptibles sur l'enregistrement vidéo. Cette image apparaît 2,67 secondes avant l'impact.

1^{ère} image où le vol d'oiseaux est perceptible

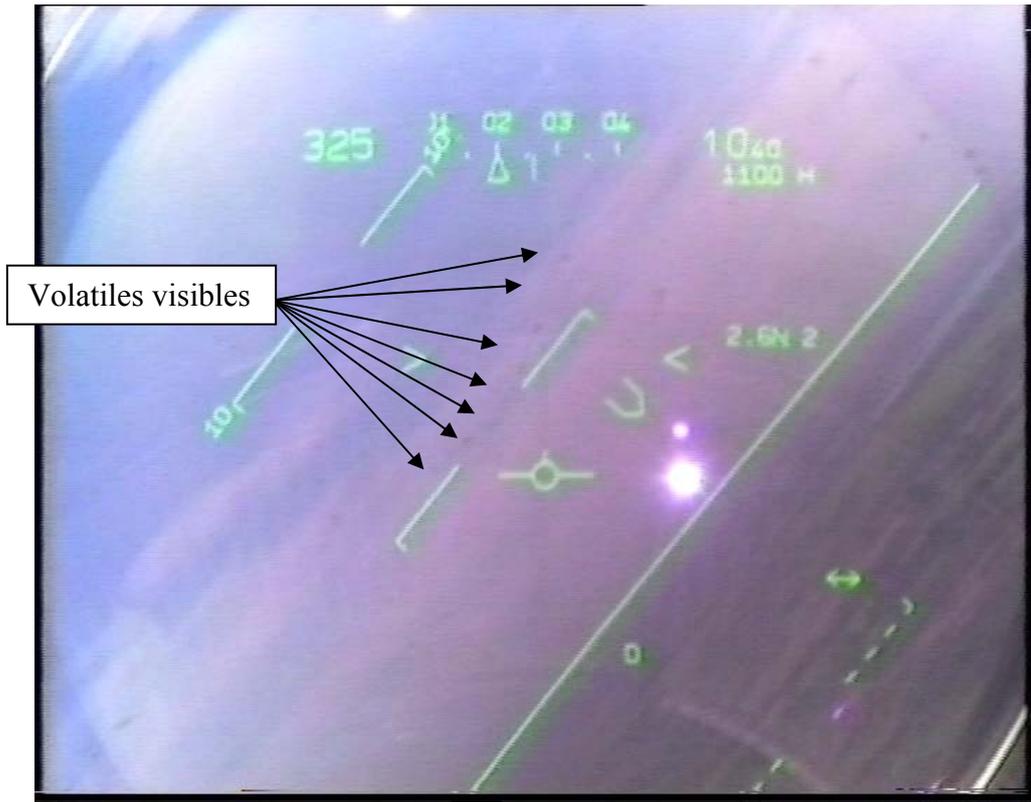
L'image suivante est située une seconde plus tard dans la séquence, soit à 1,67 secondes avant l'impact. Le déplacement des volatiles par rapport à leur position sur l'image précédente est certes visible mais reste peu perceptible. À partir de cette deuxième image, le vol est aisément discernable.

1,67'' avant l'impact le vol est clairement visible

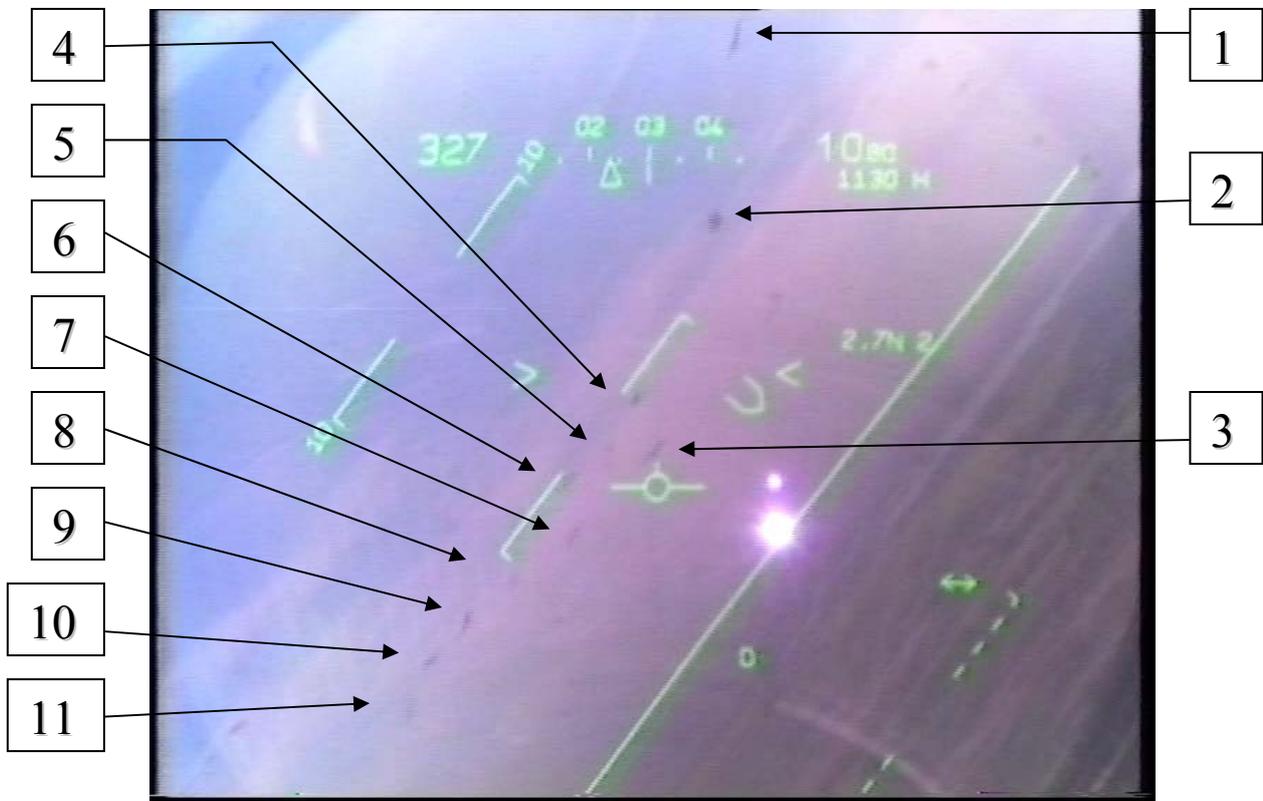
0,71'' avant l'impact : permet de compter les oiseaux

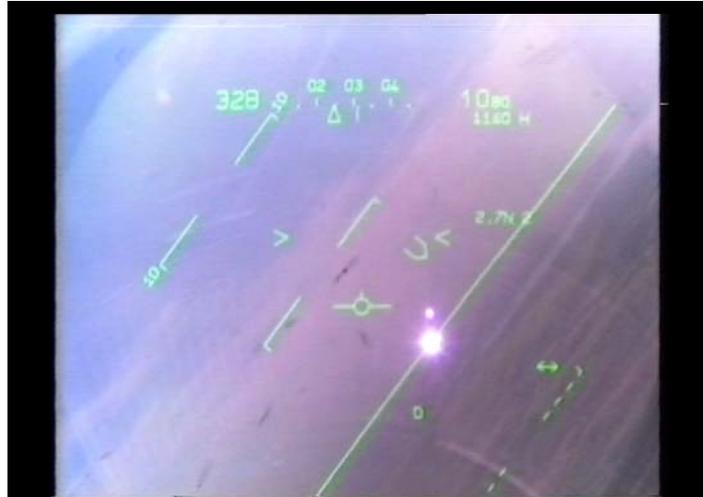
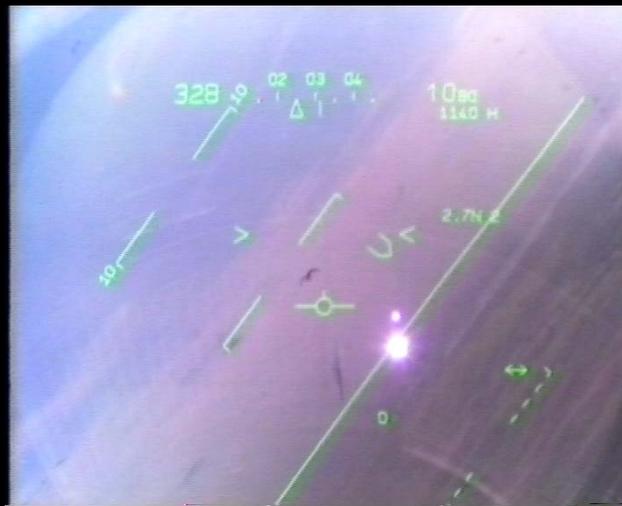
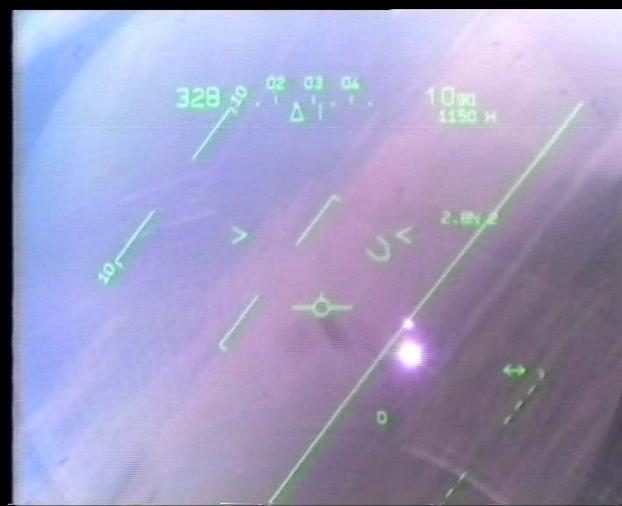
La suite du film permet d'envisager le type d'oiseaux rencontré grâce à la forme générale des oiseaux et les caractéristiques du vol : il s'agit de Goéland.

La séquence filmée ne permet pas de déterminer le nombre d'oiseaux ingérés. Cependant, deux oiseaux (les n° 3 et n° 4) sur le groupe qui en comporte 11, semblent susceptibles de passer précisément sur la trajectoire de l'avion, ce qui semble corroborer le témoignage de l'équipage qui ressent un double choc.

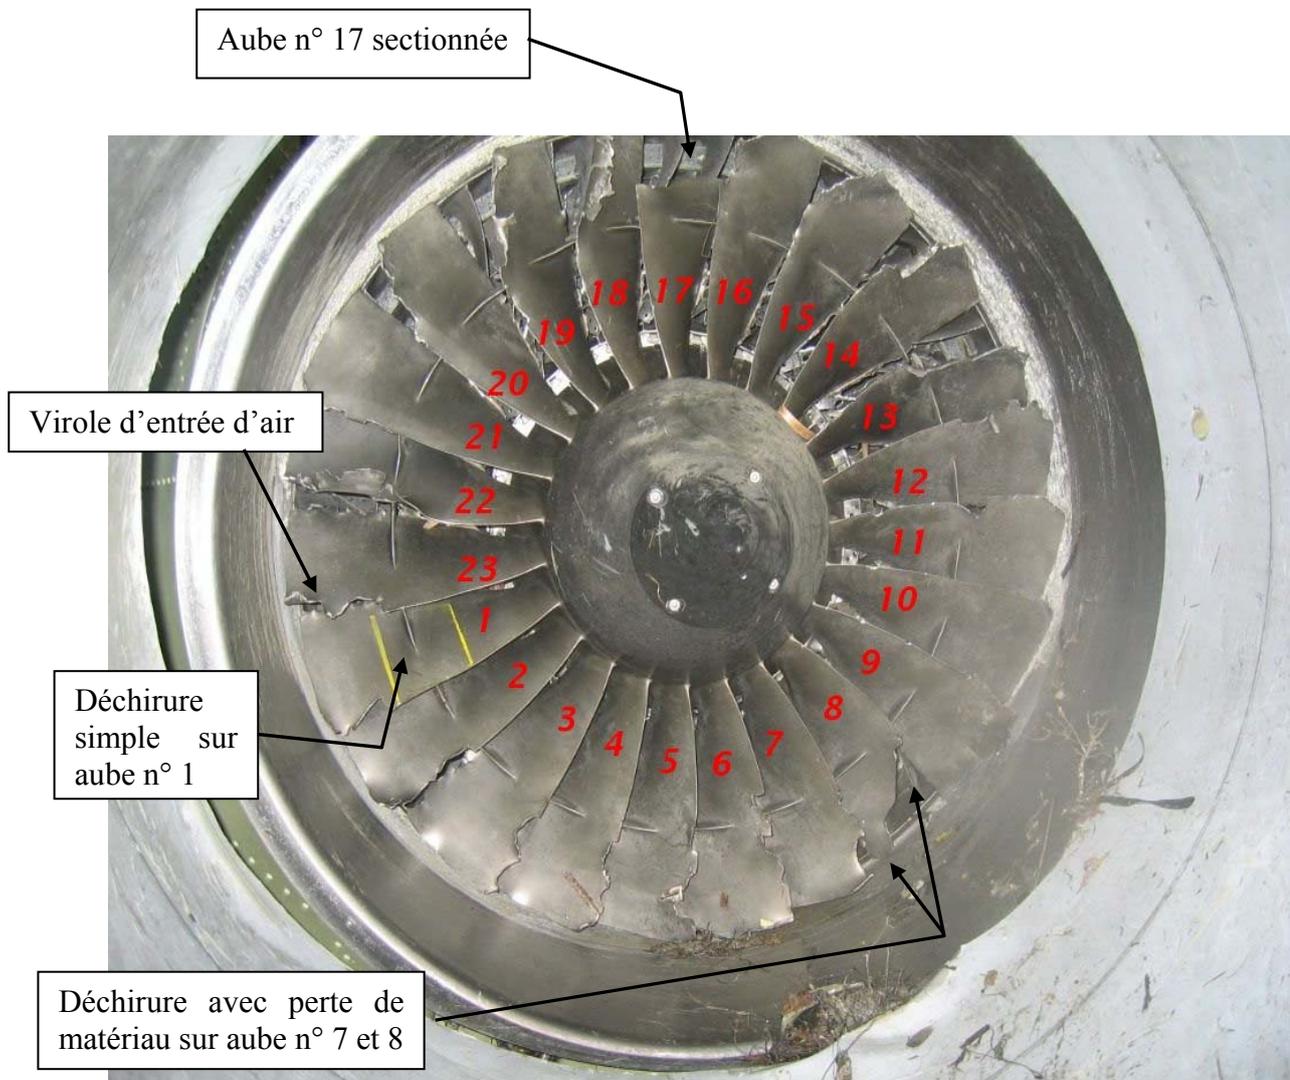
- La roue mobile 1 :
 - ⇒ Dévissage des aubes avec chevauchement des nageoires et déplacement de leurs pieds
 - ⇒ Usure de l'abradable de la virole d'entrée d'air par frottement de parties métalliques en rotation.
 - ⇒ Déchirures de la plus part des aubes avec, pour certaines, importantes pertes de matériau au niveau des bords d'attaque (en contact avec la virole).
 - ⇒ Disparition de la partie haute de l'aube n° 17, sectionnée net.
 - ⇒ Restes organiques constatés sur l'abradable (non visibles sur les photos).

Vue de la roue mobile 1 du compresseur

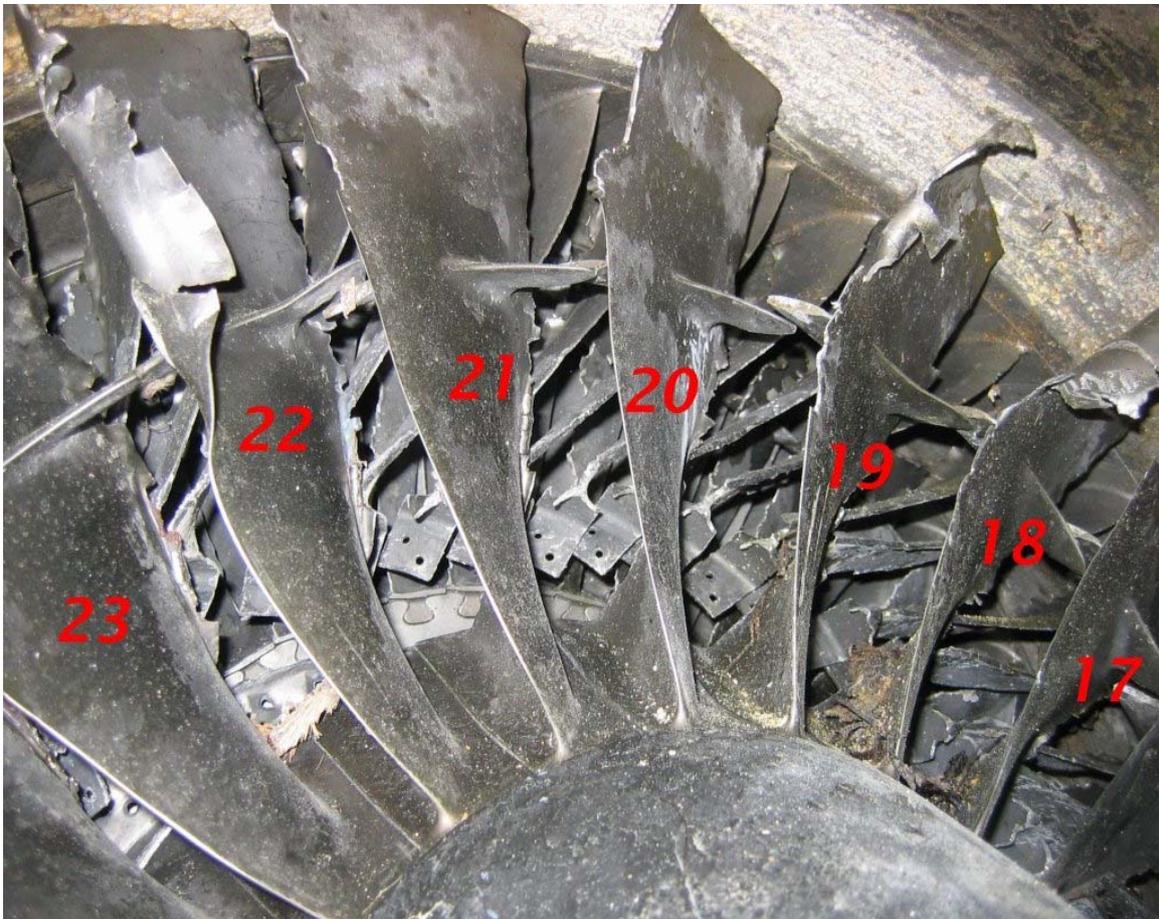
⇒ L'ensemble de l'étage redresseur montre des marques très importantes d'abrasion des bords d'attaque sur toute leur longueur et au niveau des pieds d'aube. Cette usure a été provoquée par le frottement de la partie arrière de la roue mobile 1 (bord de fuite) sur la partie avant de l'étage redresseur ;

⇒ Le frottement entre la roue mobile 1 et l'étage redresseur 1 a provoqué un mouvement d'ensemble de l'étage redresseur dans le sens de rotation du moteur, arrachant le rivetage maintenant les aubes entre elles et détériorant fortement les deux aubages.

Etat du redresseur 1 (visible derrière les aubages de la RM1)
