RAPPORT PUBLIC D'ENQUÊTE TECHNIQUE

BEAD-air-A-2006-017-A

Date de l'événement	1^{er} septembre 2006
Lieu	Tchoué (Tchad)
Type d'appareil	Mirage F1CT
Immatriculation	254 F-UHQH
Organisme	Armée de l'air
Unité	Régiment de chasse 02/030 « Normandie Niémen » Détachement F1 N'Djaména (Tchad)

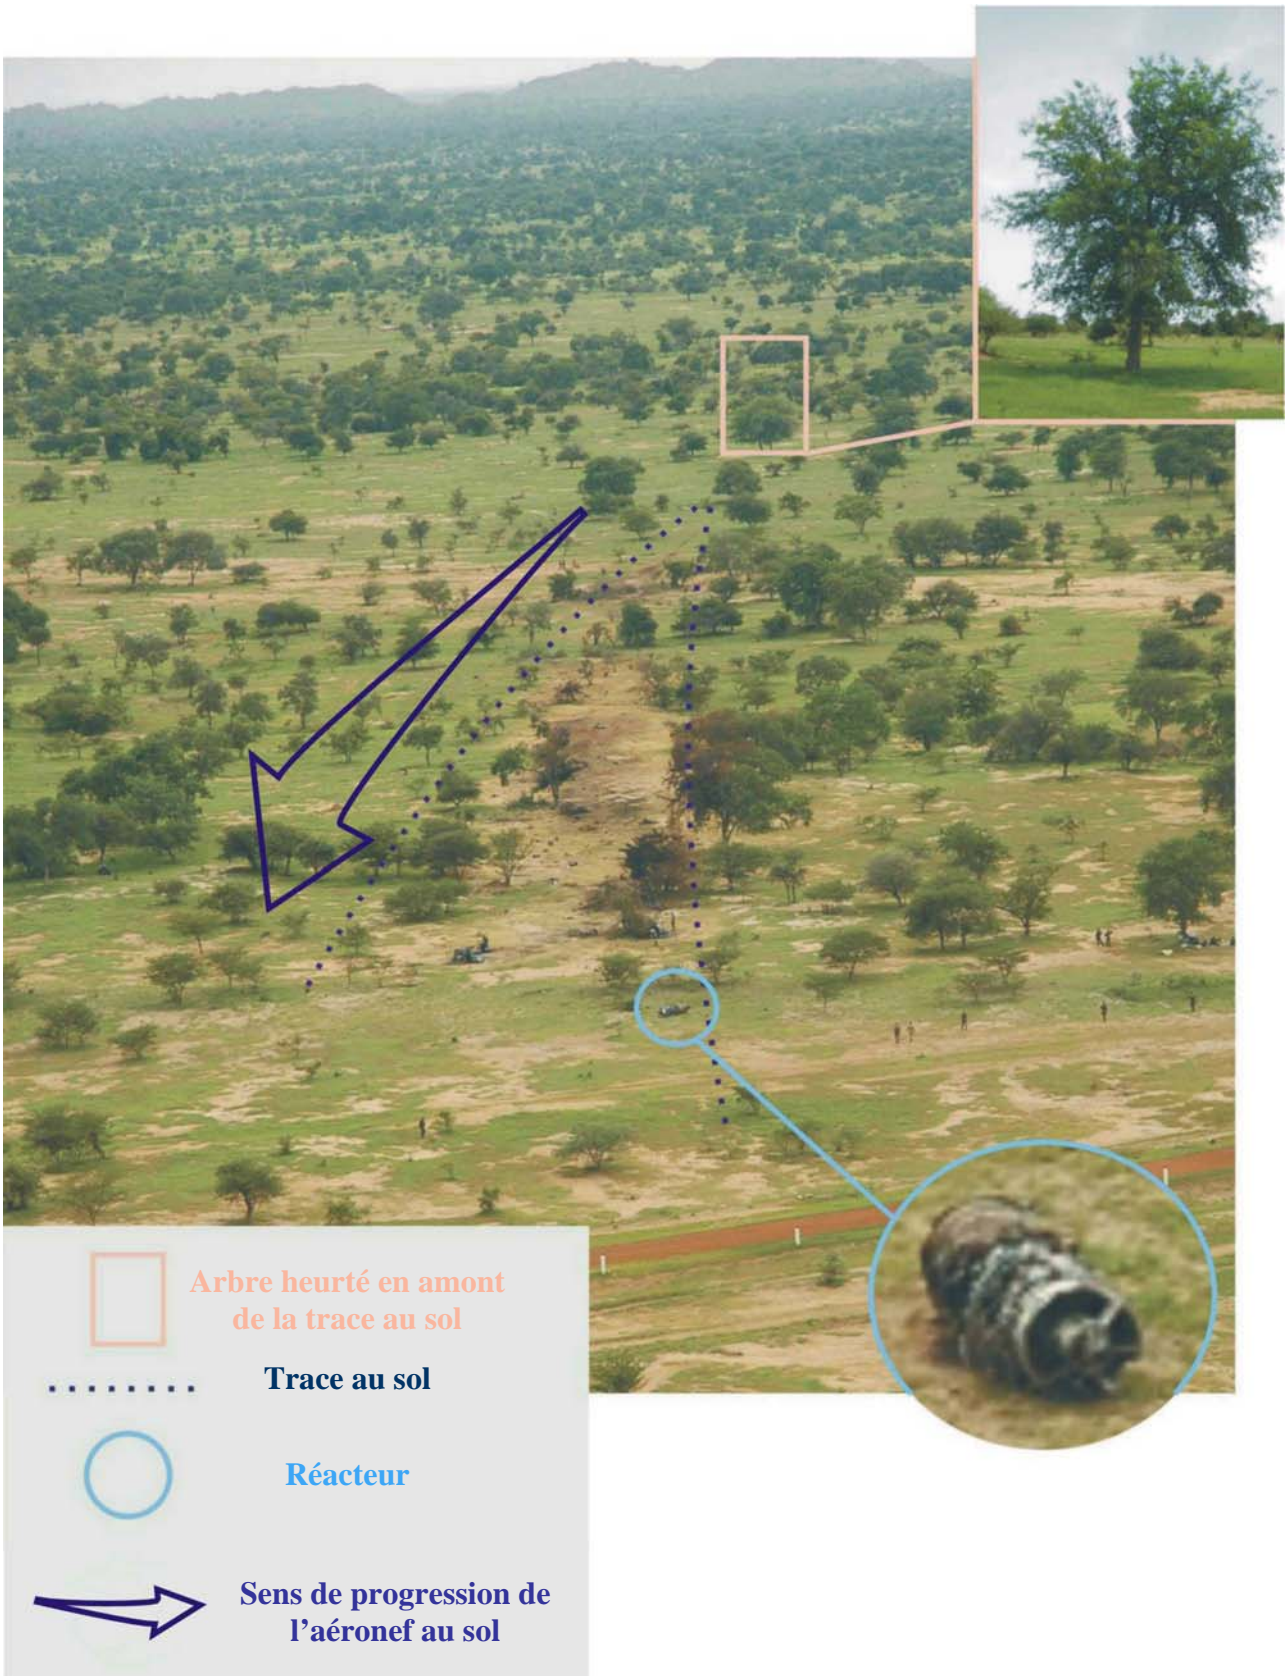
Il n'y a pas de cratère et l'aéronef s'est désintégré tout en glissant sur une longueur de plusieurs centaines de mètres. Tous les morceaux sont concentrés autour d'un axe moyen dans le prolongement du secteur d'arrivée de l'avion (photos 1 à 7 ci-après).

Photo 1 : vue d'ensemble

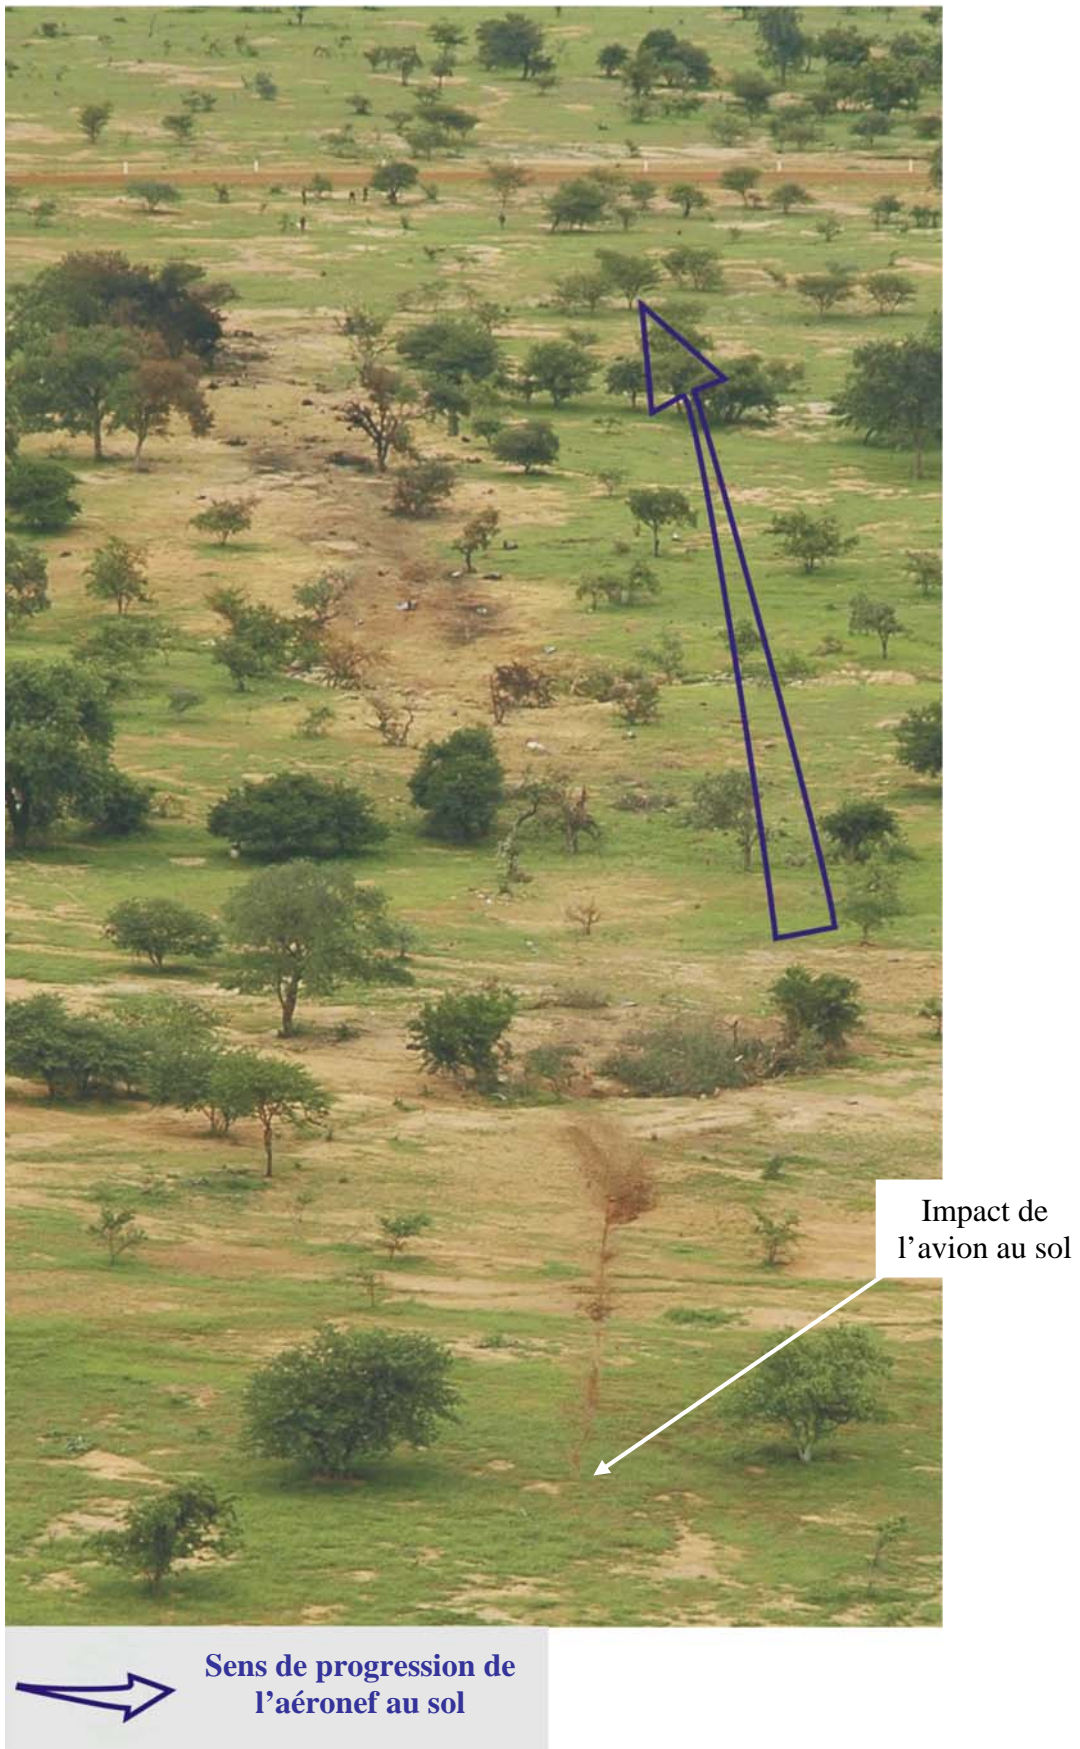
L'aéronef, avant de toucher le sol, a heurté un arbre dont il a cassé quelques branches¹⁶. Peu après, et avant le début de la trace au sol, un morceau du feu rouge d'extrémité de l'aile gauche a été retrouvé.

Photo 2 : début de la trace au sol

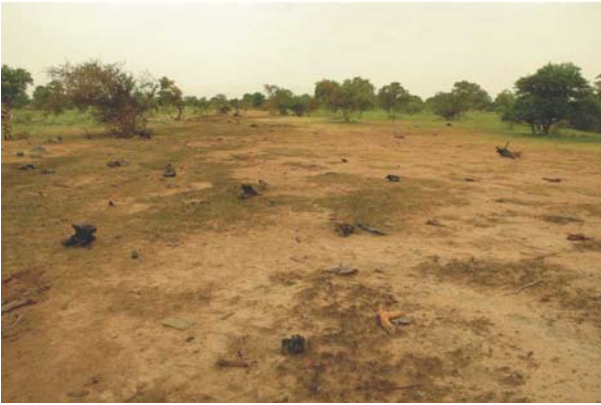
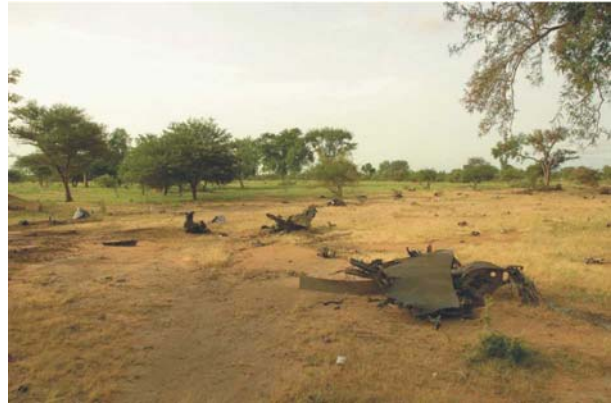
Photo 3 : l'aéronef s'est désintégré tout au long de sa glissade au sol

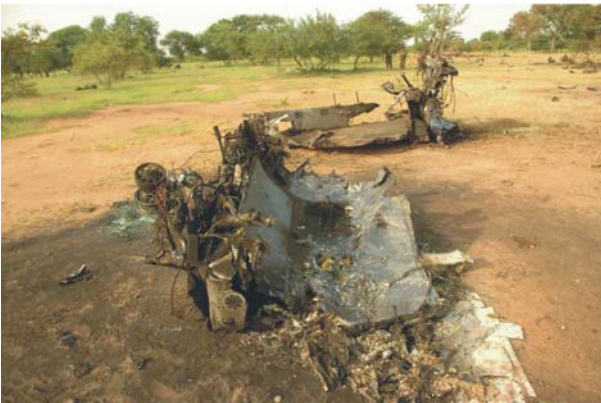
Photo 4 : l'appareil a brûlé

L'incendie qui s'est déclaré est consécutif à la collision de l'avion avec le sol.

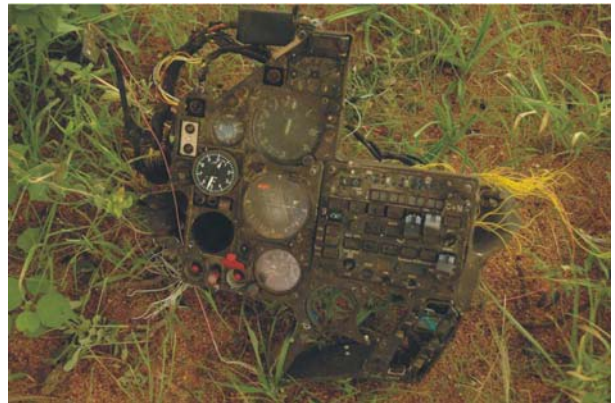
Photo 5 : morceau de planche de bord

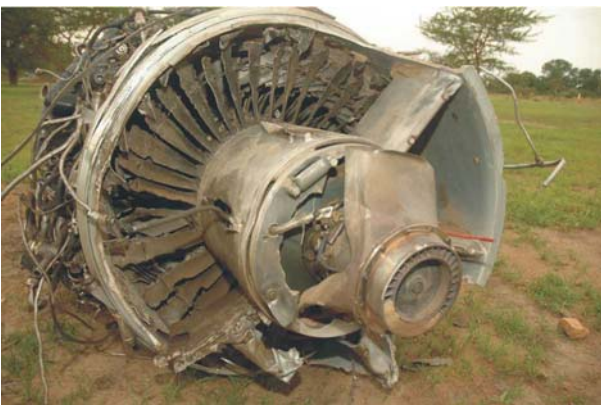
Photo 6 : moteur

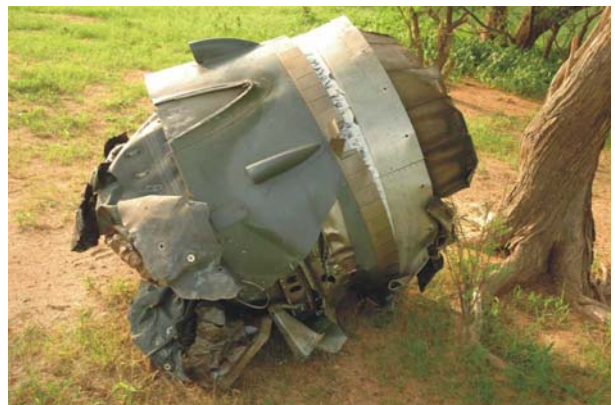
Photo 7 : tuyère

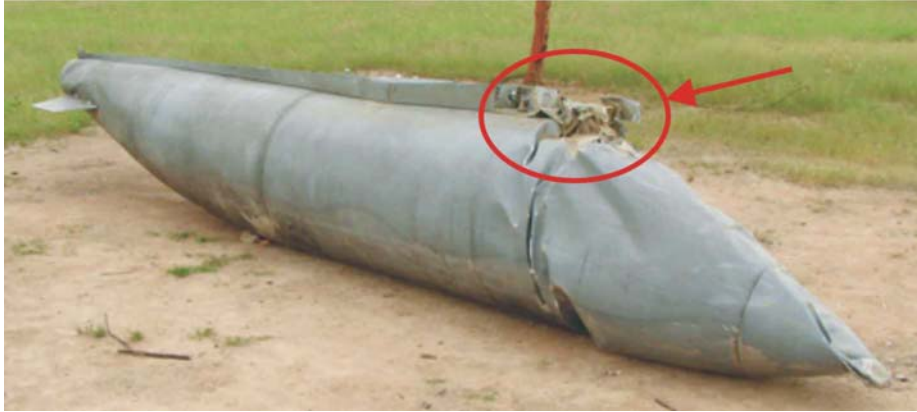
Par ailleurs, des fragments de volatile ont été découverts sur le réservoir pendulaire largable au niveau de la poutre d'attache fuselage. Sa découpe révèle qu'une partie de l'oiseau a pénétré à l'intérieur (photos 8 à 11 ci-après).

Photo 8 : choc d'un volatile au niveau du raccord du réservoir pendulaire largable (RPL) et de la poutre ventrale

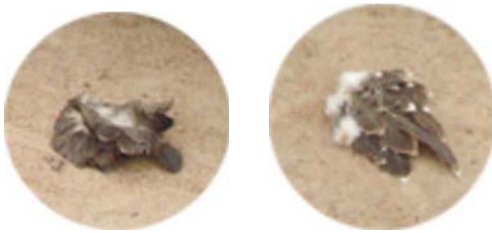
Photo 9 : fragments externes au RPL

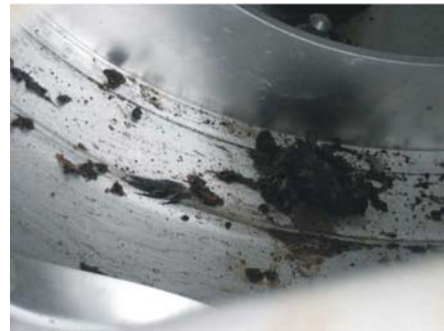
Photo 10 : fragments internes au RPL

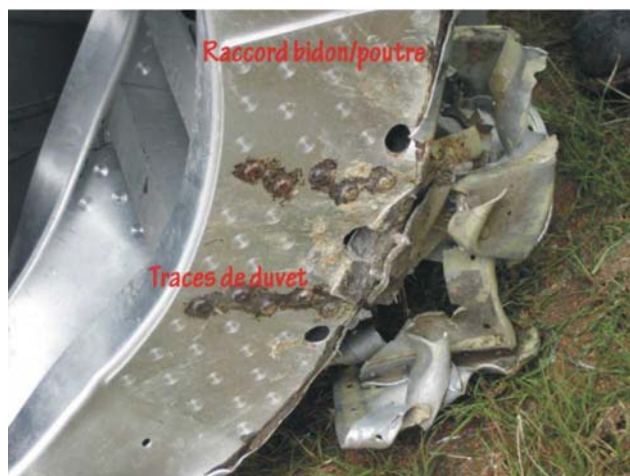
Photo 11 : pénétration d'une partie du volatile dans le réservoir pendulaire largable

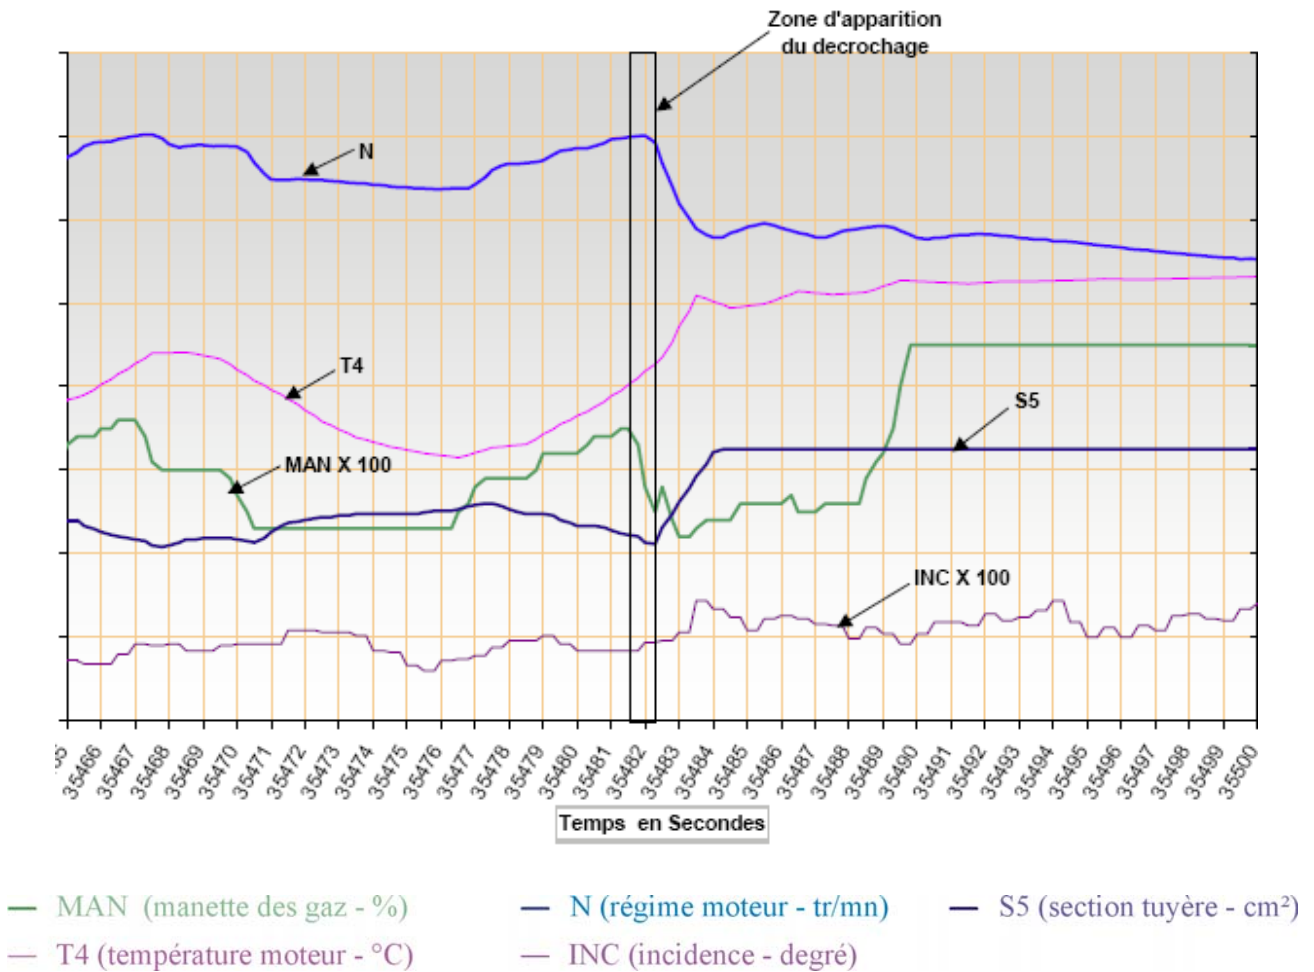
caractéristique d'un décrochage partiel qui n'est pas apparu de façon franche et qui ne peut pas être considéré comme sévère (informations SNECMA).

Suite à la collision aviaire, les paramètres du moteur sont caractéristiques d'un décrochage partiel.

Figure 1 : paramètres moteur au moment de la collision aviaire (source SNECMA – SAFRAN)

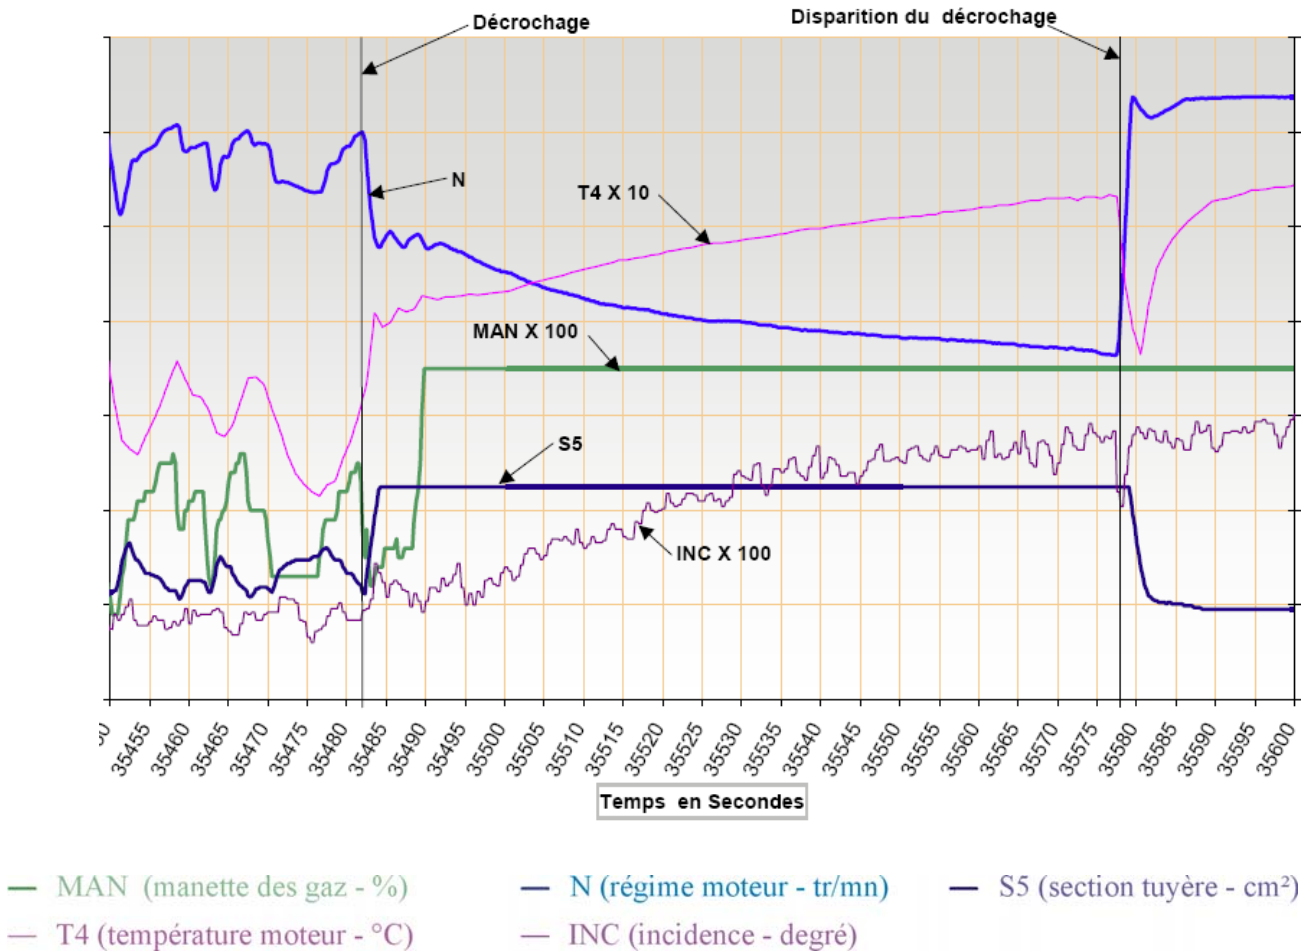
Figure 2 : paramètres moteur entre la collision aviaire et l'éjection du pilote (source SNECMA – SAFRAN)

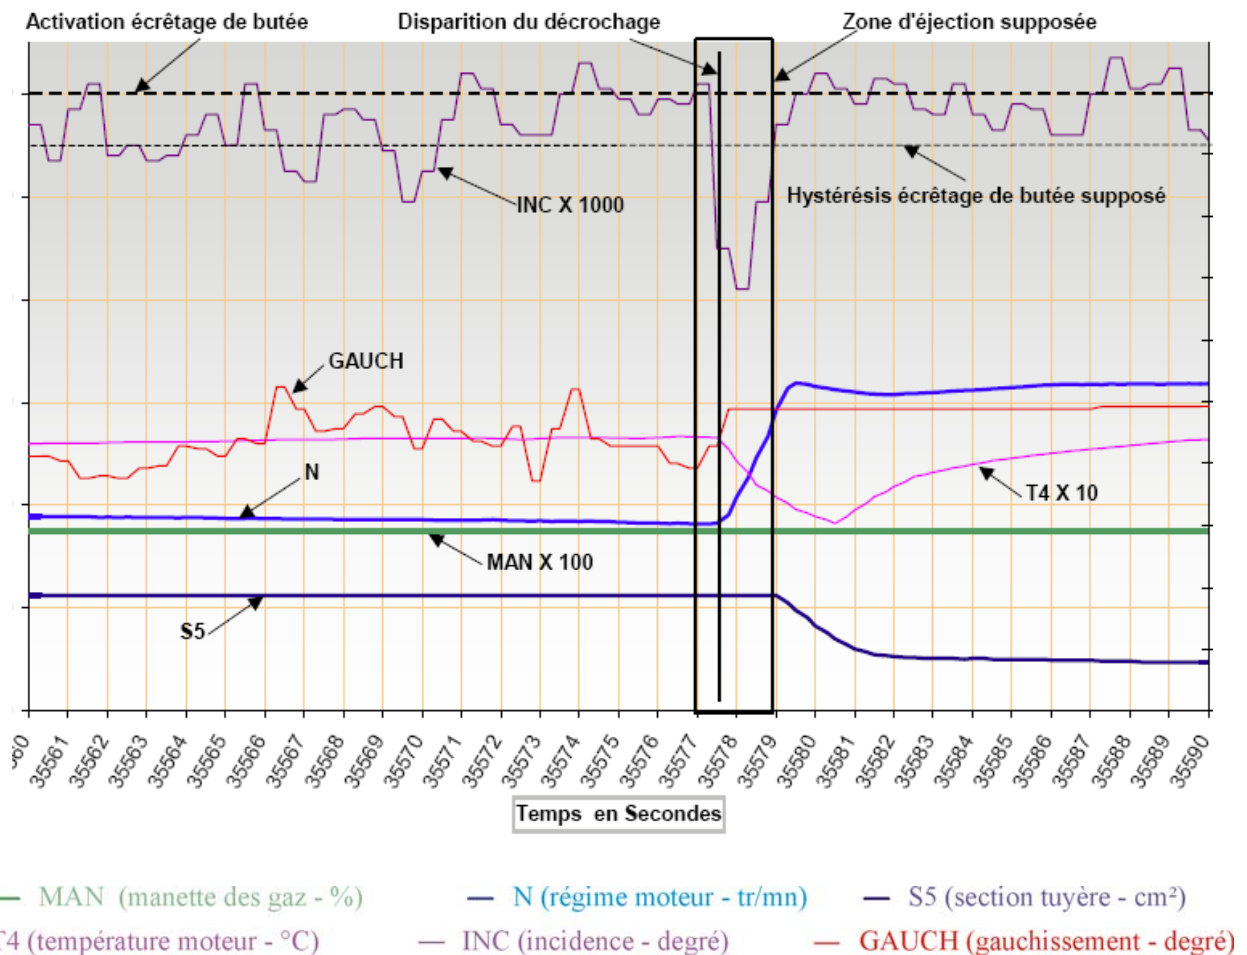
L'activation de la butée d'écrêtage, dans un premier temps, conjuguée à la diminution de l'incidence au moment de l'éjection, dans un deuxième temps, ont pu conduire à la résorption du décrochage partiel.

Au moment où le pilote s'éjecte, l'aéronef se retrouve donc dans une configuration de vol propice à la disparition du décrochage.

Figure 3 : paramètres moteur au moment de l'éjection du pilote (source SNECMA – SAFRAN)

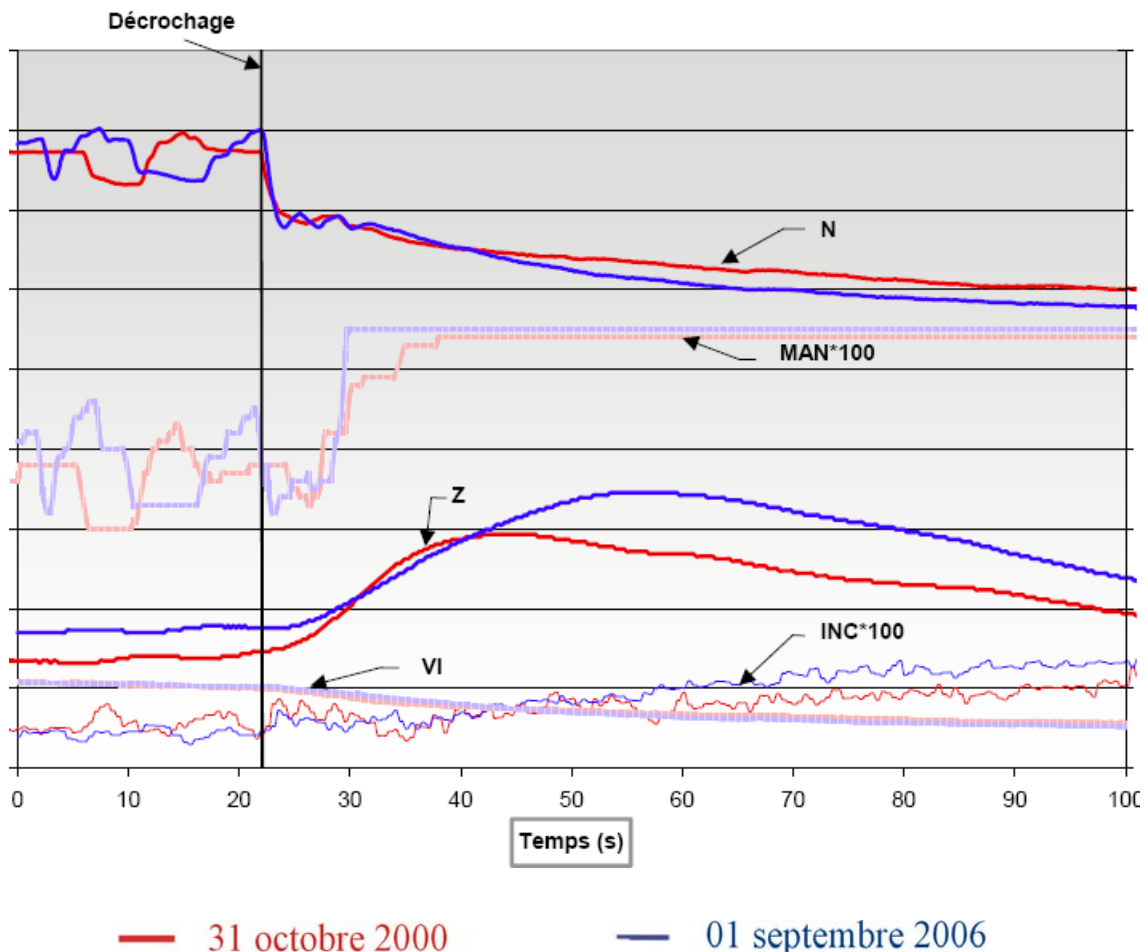
- dans l'évolution des paramètres des moteurs, à partir de la collision aviaire et jusqu'au crash des aéronefs :
 - ⇒ le décrochage partiel s'initie, évolue et se résorbe de façon identique lors des 2 accidents ;
 - ⇒ l'analyse par modèle aérothermodynamique donne des résultats similaires dans les 2 cas.

Ces ressemblances, d'une part, montrent la constance des réactions humaines face à la surprise de la collision aviaire et, d'autre part, semblent indiquer que les moteurs n'ont subi que peu d'endommagements³¹.

Figure 4 : comparaison des décrochages des moteurs entre les accidents de 2000 et de 2006

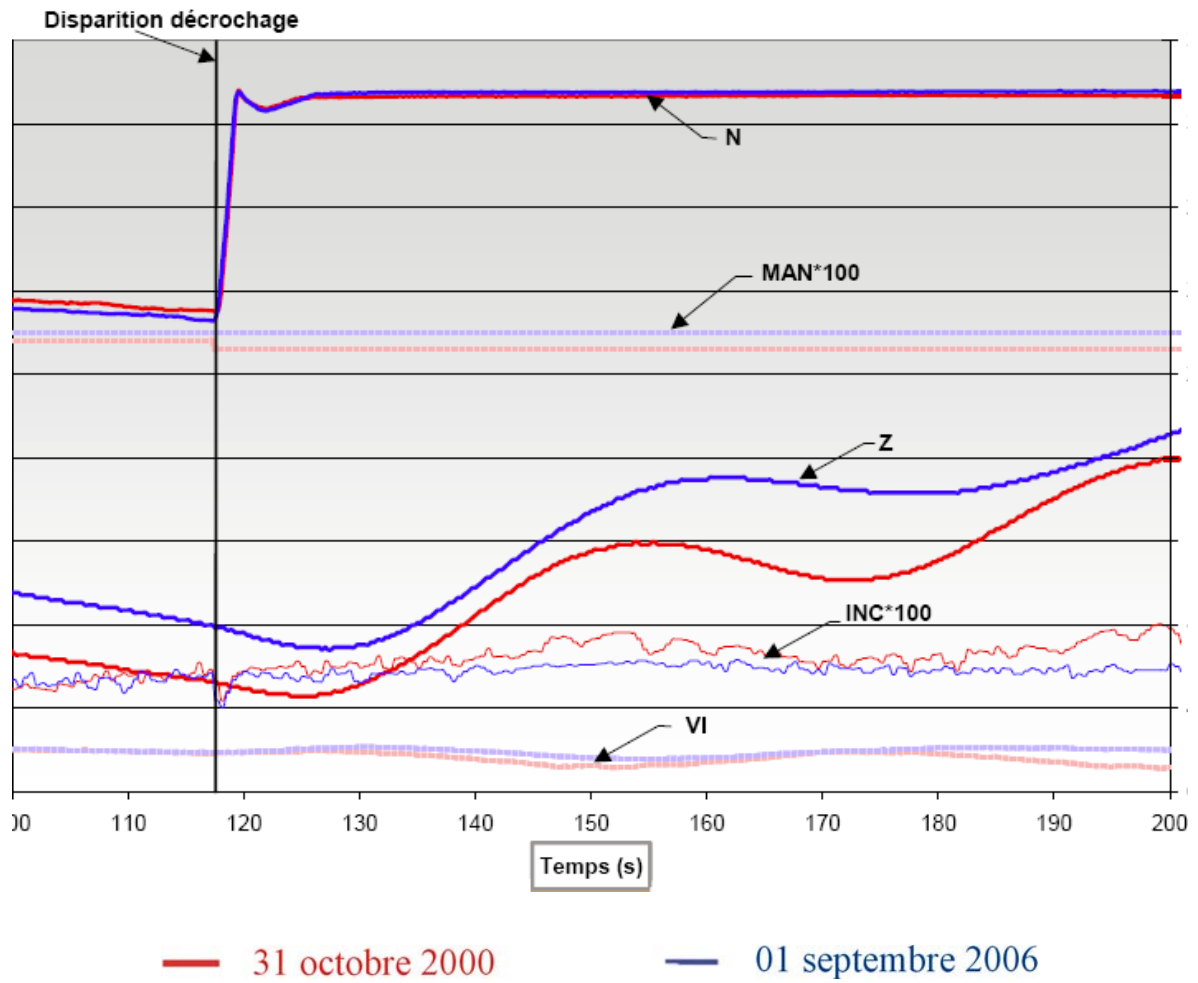
Figure 5 : comparaison des fonctionnements des moteurs suite à l'éjection des pilotes entre les accidents de 2000 et de 2006 (source SNECMA – SAFRAN)

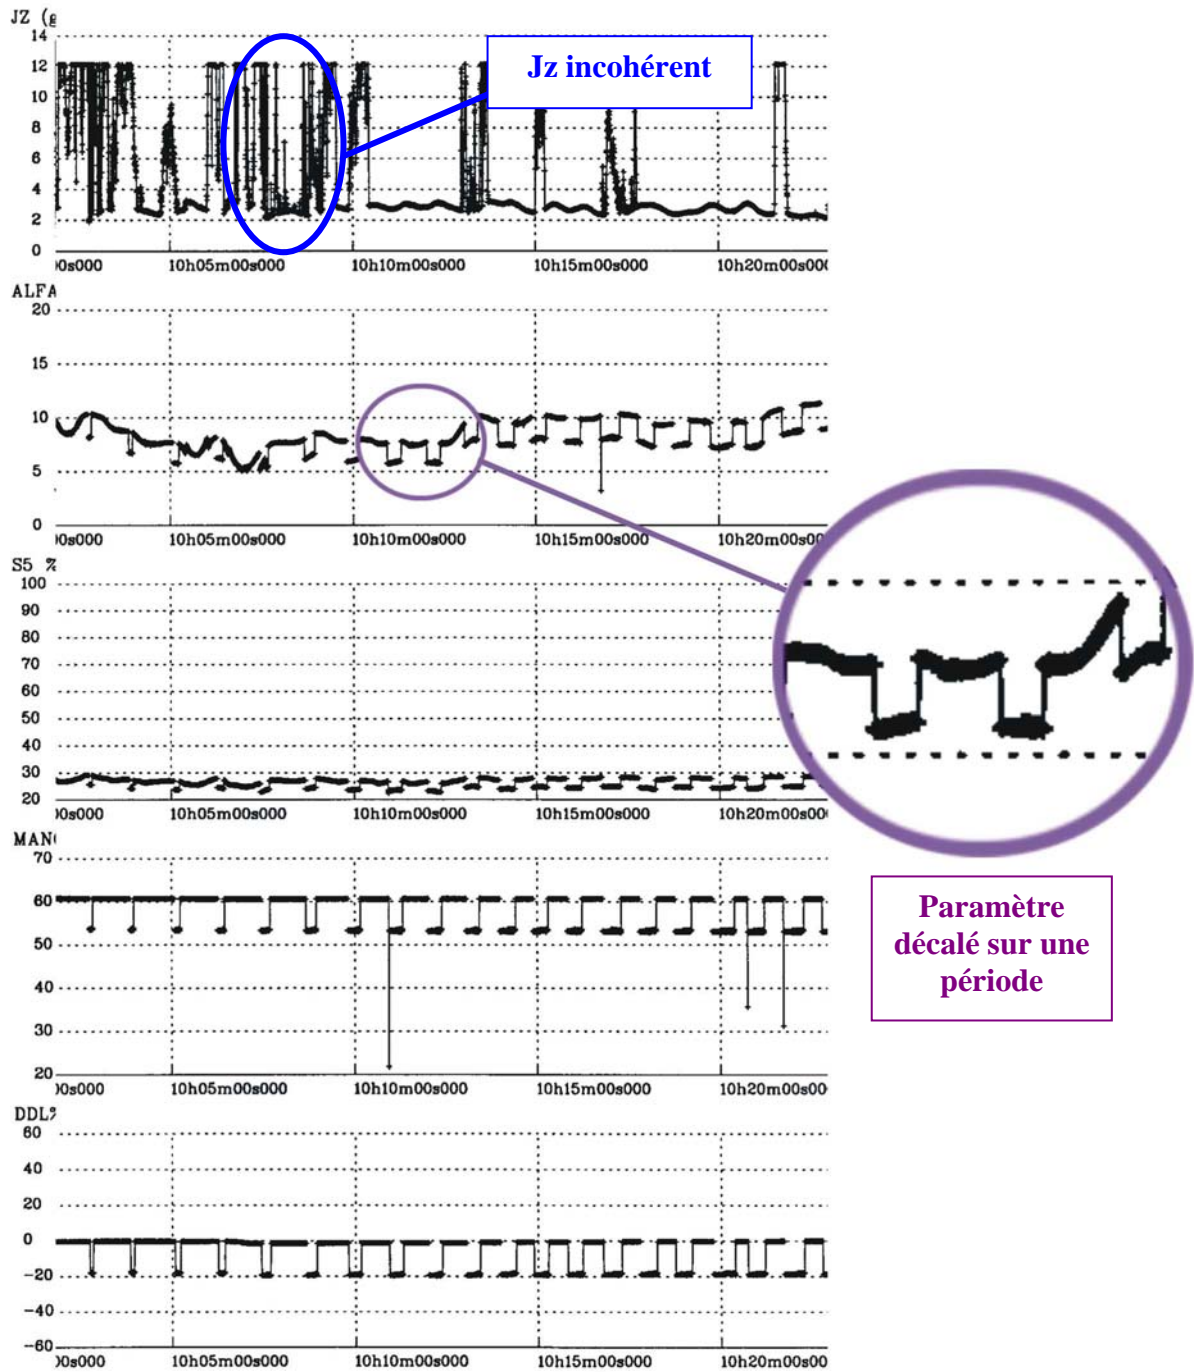
Le dépouillement de la totalité de l'enregistreur d'accident révèle que (Figure 6 : paramètres inexacts de l'enregistreur d'accident, page 40) :

- le paramètre d'accélération verticale (J_z) est incohérent sur toute la bande ;
- des paramètres sont, de façon cyclique, décalés (positions de la commande de pilotage, roulis, incidence...).

Figure 6 : paramètres inexacts de l'enregistreur d'accident

En mai 2005, suite à un défaut de liaison avec le boîtier d'acquisition, un enregistreur d'accident est déposé d'un Mirage F1CR. Cette panne n'étant pas reproduite au sol, l'enregistreur d'accident est avionné, en août 2005, sur le Mirage F1CT concerné par cet accident.
