BEAD-air

RAPPORT PUBLIC D'ENQUÊTE TECHNIQUE

BEAD-air-A-2006-019-A

Date de l'événement	06 décembre 2006
Lieu	Henchir Toumgheni - Sud de Constantine (Algérie)
Type d'appareil	Mirage F1 CT
Immatriculation	N° 239 - F-UHQP
Organisme	Armée de l'air - Commandement des forces aériennes
Unité	Régiment de chasse 02/030 « Normandie Niémen »

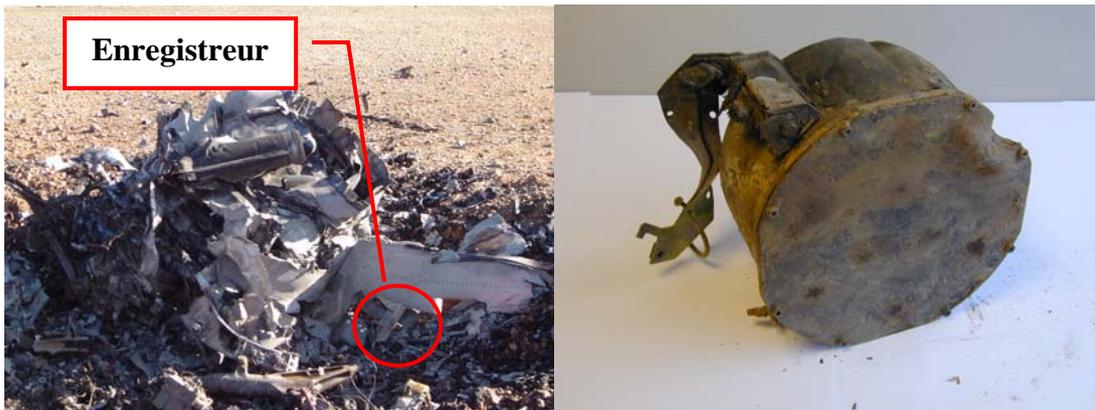
FDR de l'avion accidenté

- L'enregistrement vidéo a été détruit ;
- Le FDR a été retrouvé dans les décombres.

Malgré son état extérieur, les données contenues sur la bande magnétique ont été sauvegardées et ont pu être exploitées.

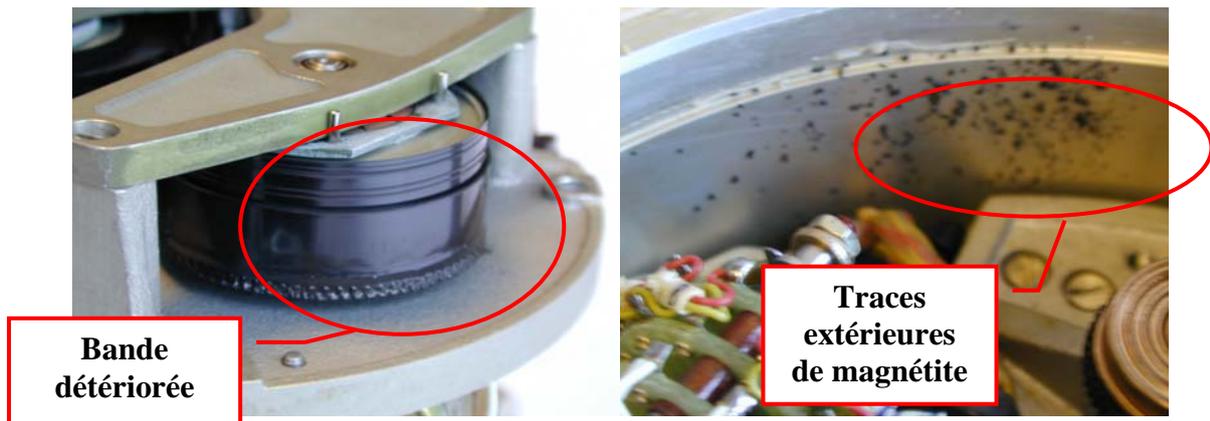
Bande magnétique du FDR du F1 n° 223

- Les enregistrements vidéo des deux autres avions de la patrouille ont été exploités ;
- La bande magnétique du FDR du Mirage F1 n°267 (n° 3 de la patrouille) a pu être lue malgré quelques défauts de synchronisation ;
- L'état de la bande magnétique du FDR du Mirage F1 n°223 (n° 1 de la patrouille) n'a pas permis son exploitation.

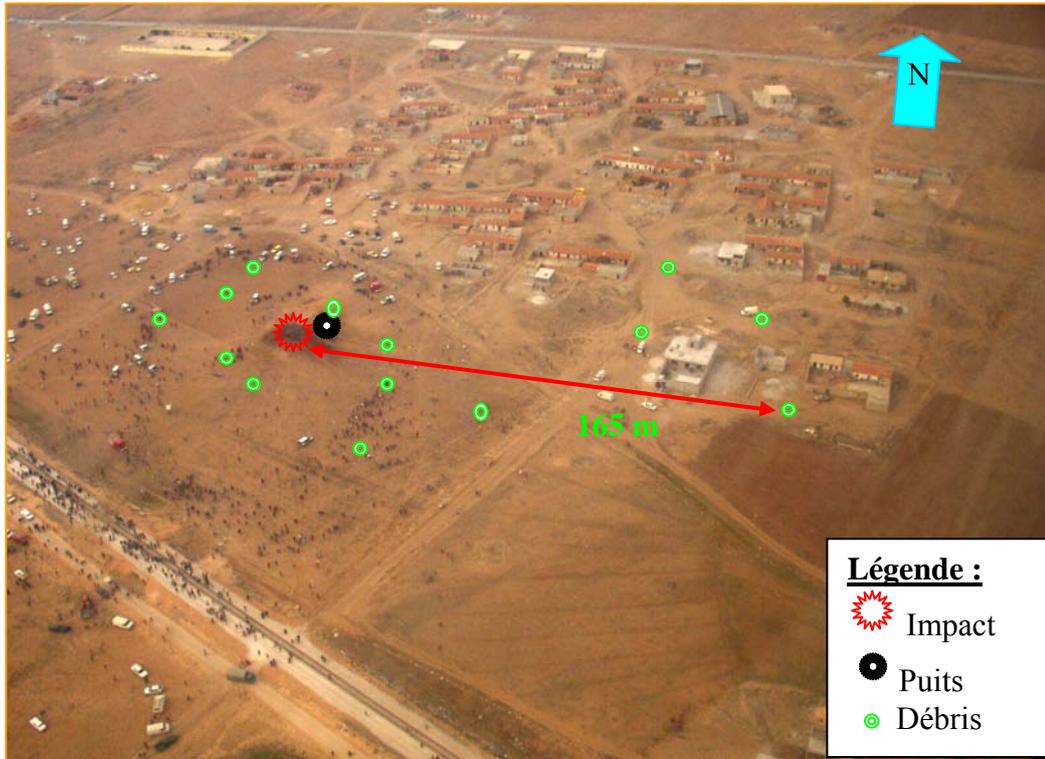
Zone du crash

L'avion s'est écrasé à quelques dizaines de mètres d'un hameau (57 mètres de la maison la plus proche), dans un terrain vague, désert à l'heure du crash (12h30 locales).

Les débris de l'avion sont éparpillés dans un rayon de plus de 160 mètres.

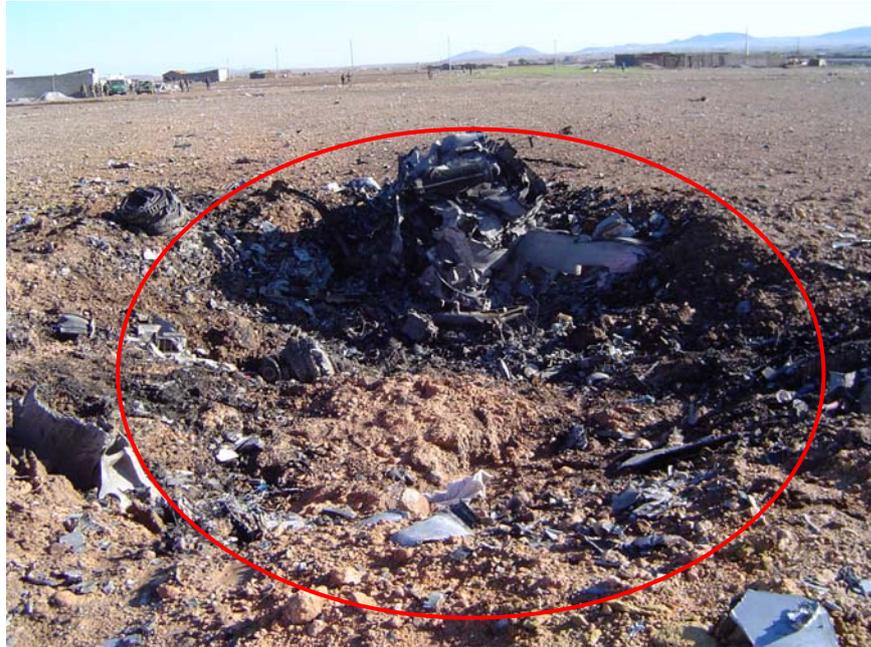
Cratère

L'aéronef a été détruit lors de l'impact et par l'incendie qui a suivi. Il s'est enfoncé dans le sol pratiquement à la verticale.

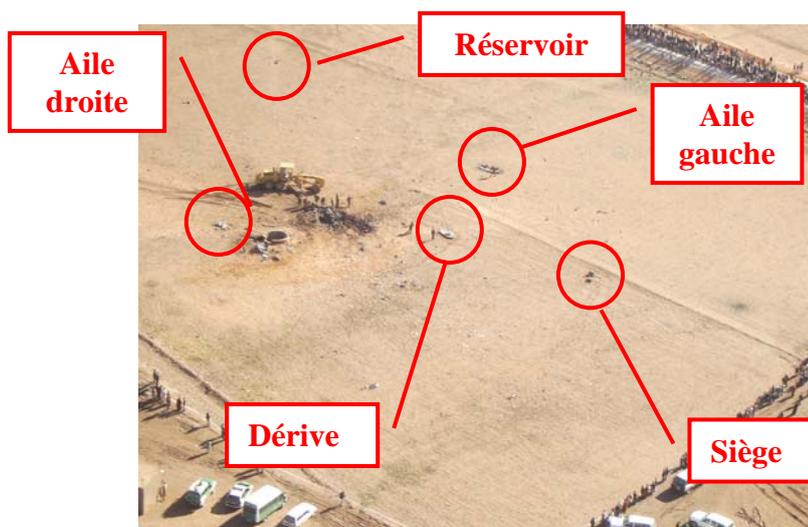
Vue générale des débris

Les débris les plus caractéristiques (dérive, morceaux d'ailes, réservoir ventral), ainsi que le siège éjectable, sont circonscrits dans un cercle d'une cinquantaine de mètres autour de l'épave.

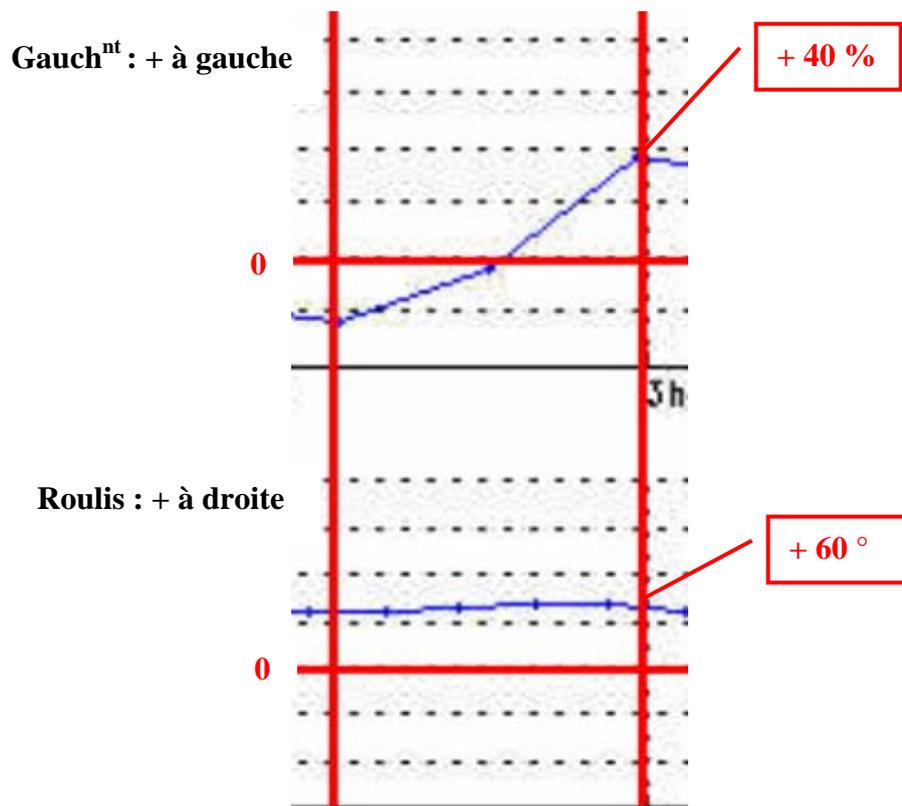
Phase 2 : dégauchissement

Le pilote tente de remettre les ailes horizontales en actionnant la commande de gauchissement à gauche, tout en poursuivant l'action à cabrer.

Le FDR confirme l'action à cabrer (jusqu'à 25% de la butée) et fait apparaître une action franche (moins d'une seconde) mais limitée en amplitude (40%) au gauchissement à gauche. L'incidence atteint 13°, le facteur de charge 1,7 g.

Malgré la position du manche à gauche, l'appareil reste incliné à droite.

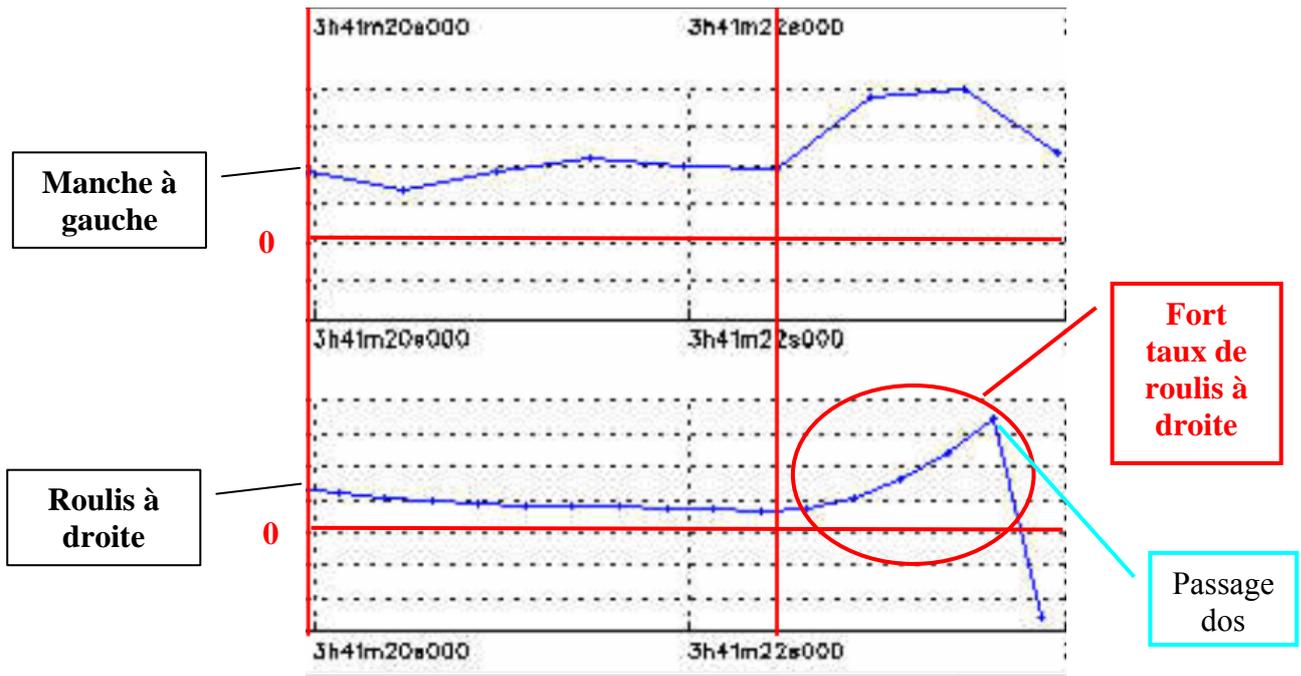
Phase 3 : perte de contrôle et déclenché

La vitesse chute alors de 300 kt à 230 kt. L'incidence monte jusqu'à 19° et le facteur de charge atteint 2,15 g. Pendant ces 2,5 secondes, le gauchissement est maintenu dans sa position initiale (40% à gauche), et le manche est amené encore un peu plus vers l'arrière (à 15% de la butée).

Un **dérapiage** à gauche s'installe au cours de cette phase, confirmé par l'observation du pilote du C135 : il voit le nez du F1 pointé sur lui, ce qui devrait correspondre à une trajectoire convergente, et constate l'instant suivant que l'avion ne se rapproche pas.

L'étude des paramètres de vol par le CEV a établi la corrélation entre les actions du pilote sur les commandes de vol et les mouvements de l'avion. Plus spécifiquement, le dérapage, par **effet dièdre**²⁹, produit un couple de roulis à droite qui s'oppose à l'action du pilote à gauche. De plus l'augmentation d'incidence de l'aile entraîne des décollements qui diminuent l'efficacité des ailerons.

Au couple incidence/dérapiage est associée une forte traînée et donc une diminution de vitesse.

L'avion sort brutalement de son domaine de vol et part en déclenché.
