RAPPORT D'ENQUÊTE DE SÉCURITÉ

BEAD-air-T-2014-006-A

Date de l'événement	17 février 2014
Lieu	commune de Tabaille-Usquain (64190)
Type d'appareil	EC 120 B Calliope
Immatriculation	FHBVC n°1633
Organisme	armée de terre
Unité	EALAT – base école Général Navelet

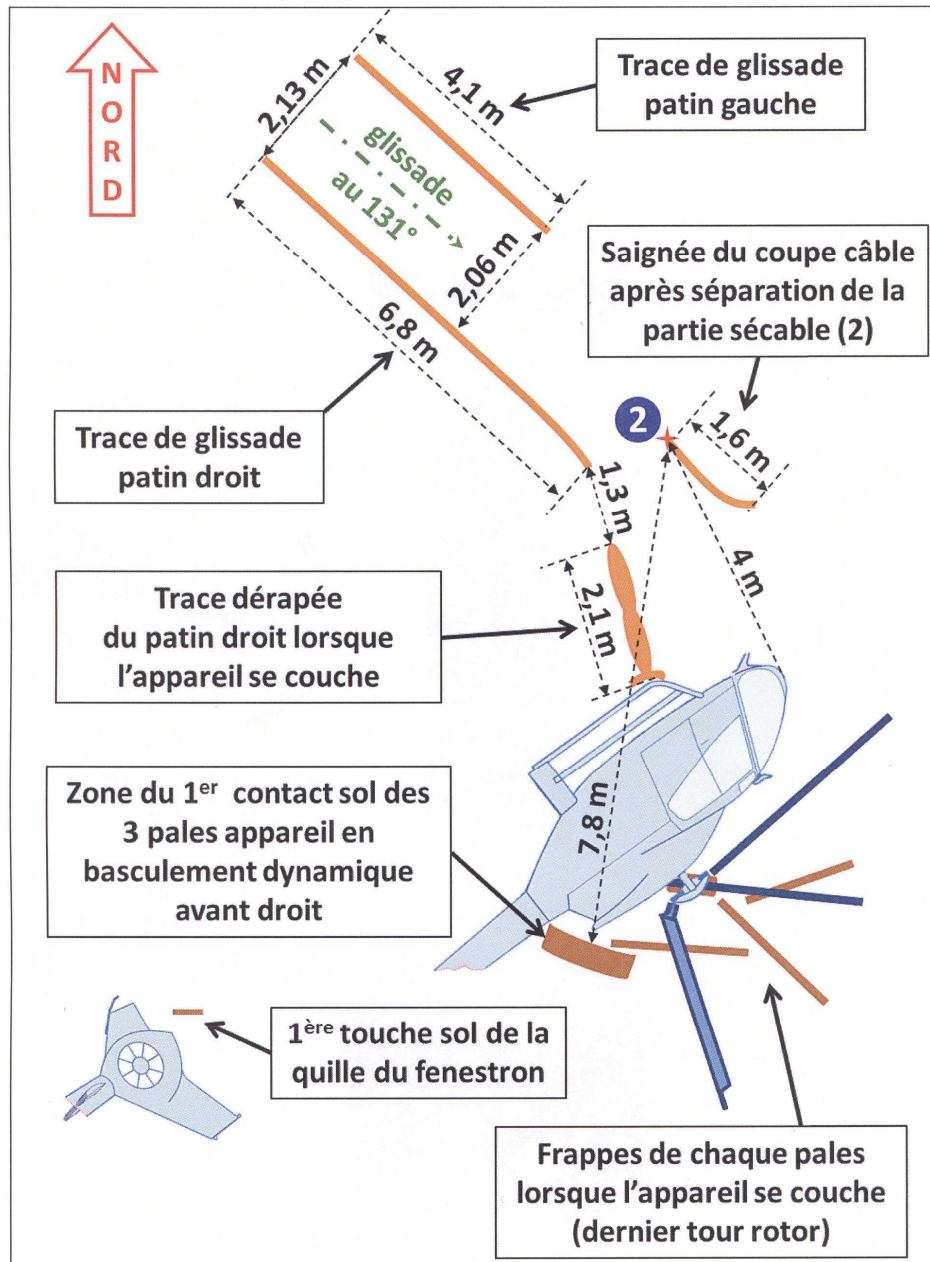
Schéma des traces au sol

Environ 10,50 m en amont et à gauche de la cellule débutent les traces laissées par les deux patins lors de l'atterrissage. La trace du patin droit est plus visible que celle du patin gauche. Elle mesure 6,80 m de long et présente une profondeur assez marquée et régulière. La trace du patin gauche, moins prononcée, ne mesure que 4,1 m et s'arrête au niveau même où débute la trace mesurant 1,60 m laissée par le coupe-câble inférieur de l'hélicoptère. L'extrémité « fusible » de ce coupe-câble est enfoncée sur toute sa longueur 10 cm après le début de cette marque. De part et d'autre de la cellule, des traces plus profondes et sensiblement perpendiculaires à la trajectoire initiale sont visibles.

Sur le schéma des traces au sol, l'axe de la traînée de la spatule du patin droit est au cap 165° . Le positionnement de la zone du 1^{er} contact sol des pales, et l'angle de dispersion des bouts de pales (du 289° au 295°), permettent d'estimer que la zone de contact des pales avec le sol se situe à 70° de la ligne de foi dans le sens horaire.

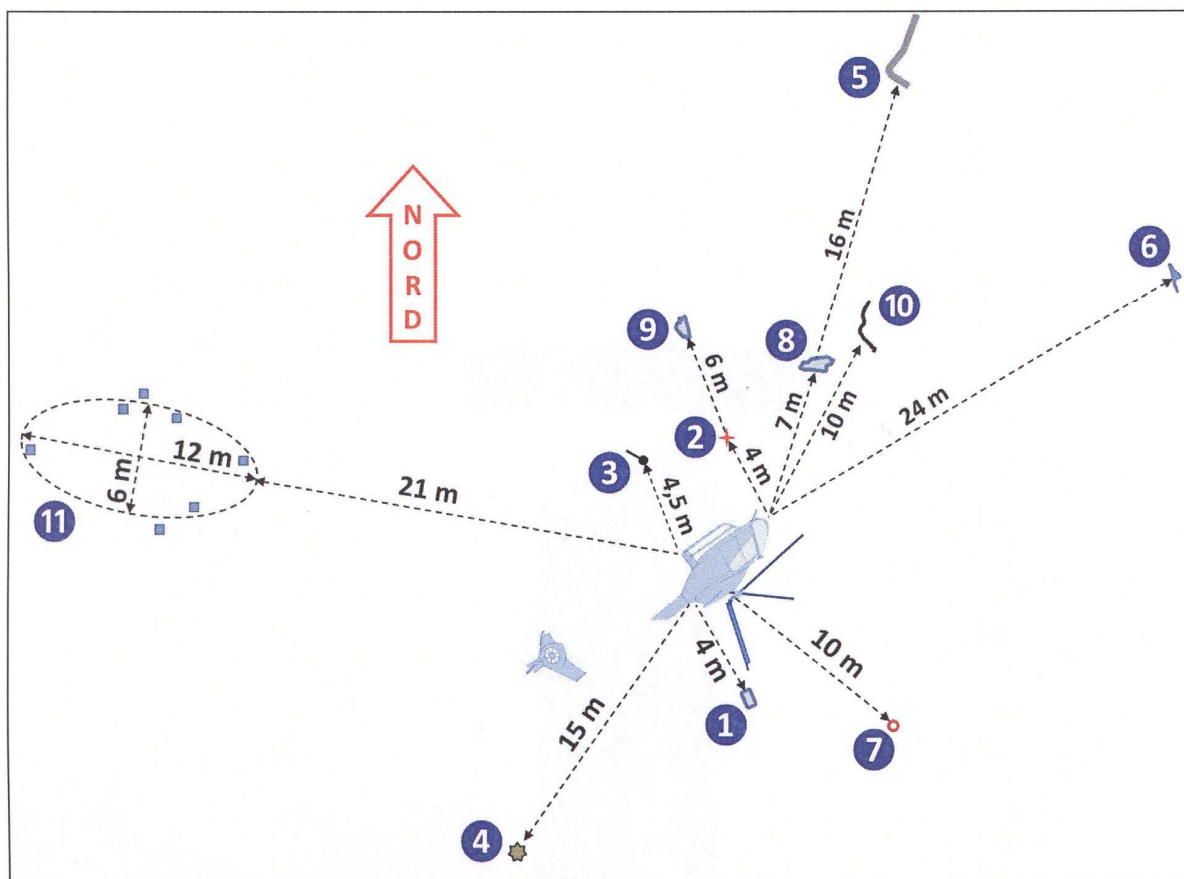
Schéma des principaux débris jusqu'à 40 m de l'appareil

Plusieurs débris sont répartis sur le secteur horaire complet autour de l'appareil : la structure composite de la poutre de queue (PDQ), un faisceau électrique et le tronçon arrière de la transmission arrière transitant dans la PDQ, l'antenne VHF2 (*very high frequency*, très haute fréquence) située sous la PDQ, les pales, l'entrée de la boîte de transmission arrière (BTA) ainsi que le coupe-câble dont la partie sécable du couteau inférieur est fichée en terre.

- ① Fragment de structure poutre de queue (3 200 cm²)
- ② Partie sécable du couteau inférieur de coupe-câble
- ③ Antenne VHF2
- ④ Bride cannelée d'entrée BTA
- ⑤ Arbre du tronçon arrière de transmission arrière
- ⑥ Fragment de partie courante en bord d'attaque d'une pale (L : 60 cm)
- ⑦ Amortisseur de déformation de transmission arrière
- ⑧ Fragment de structure poutre de queue (5 280 cm²)
- ⑨ Fragment de structure poutre de queue (1 800 cm²)
- ⑩ Faisceau électrique pour feux de position et magnétomètre (L : 200 cm)
- ⑪ Zone de dispersion de 7 éclats de revêtement de pale (400 cm²)

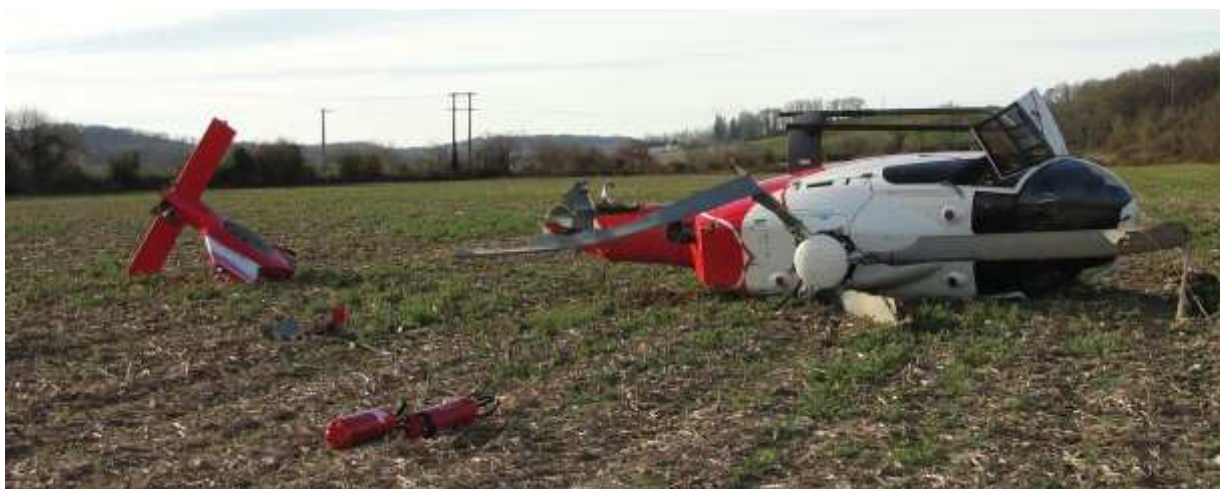
Vue de l'appareil dans le champ

L'appareil est couché sur le côté droit à 90 degrés de son axe d'arrivée, la PDQ est sectionnée en avant des plans fixes, et repose sur la partie gauche du plan fixe et le bas de la dérive, les pales sont détruites et certains morceaux (saumon de pale) sont à plus de 100 m de l'épave.

Couché sur son flanc droit, le fuselage principal ne semble pas déformé. La queue, déchirée de part en part après les antennes localisateur (LOC), a perdu sa partie arrière. Le train d'atterrissage et le dessous de l'appareil sont intègres.

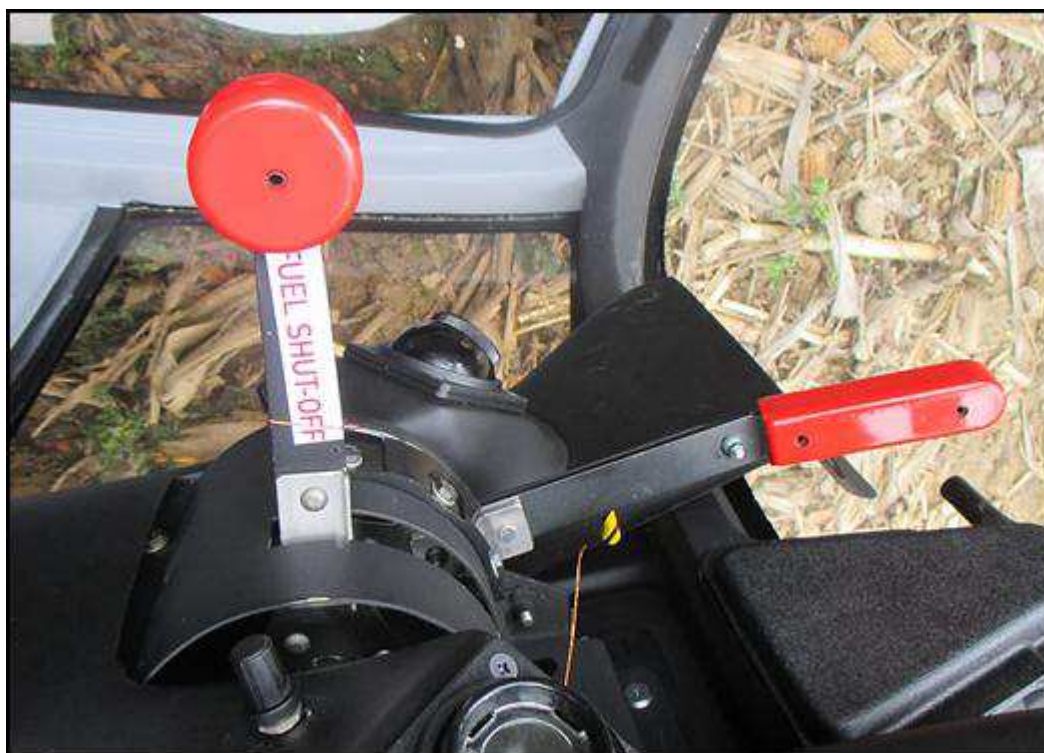
Commande coupe-feu

La cabine semble en très bon état, la bulle est intacte et tous les éléments composant l'intérieur de la cellule sont à leur place. Les sièges anti-crash n'ont pas basculés. La commande de cyclique semble être au neutre et le PG est au 2/3 haut de la course. La manette coupe-feu est plein arrière.

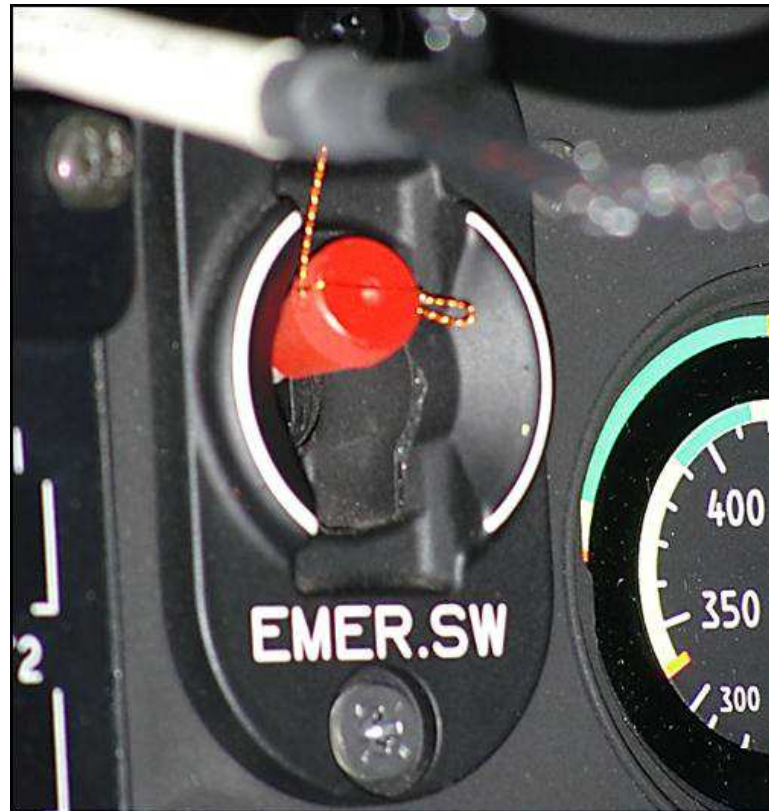
Interrupteur EMER-SW

L'interrupteur EMER-SW (*emergency switch*, interrupteur coupe-tout) en position haute, freiné, n'a pas été activé.

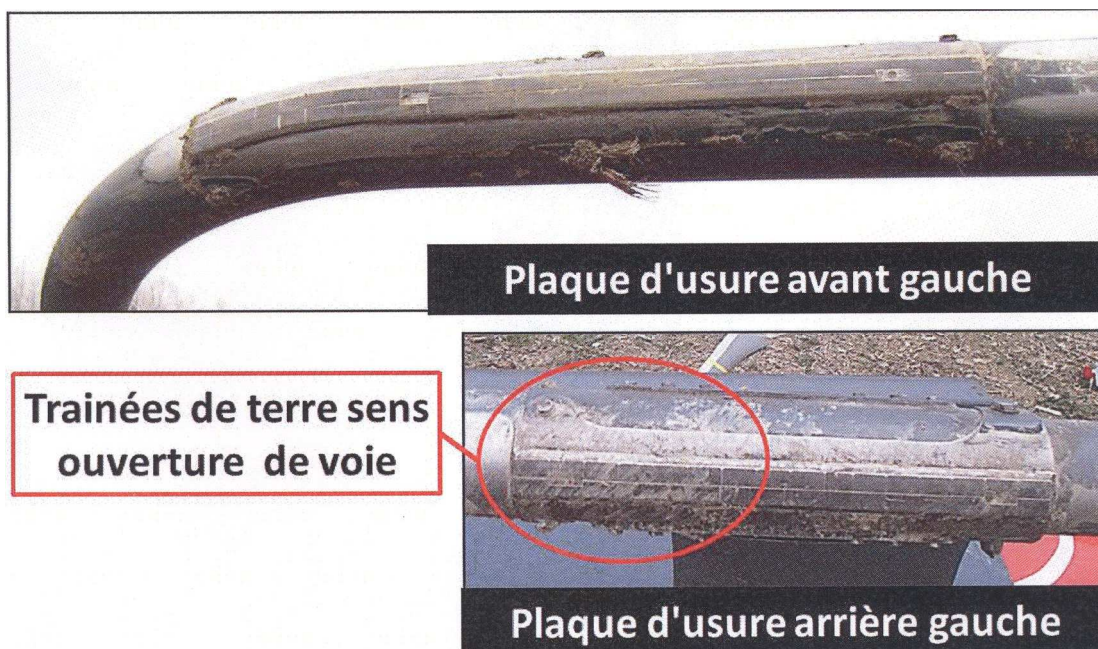
Plaques d'usure patin gauche

L'orientation des trainées de terre sur les plaques d'usure du patin gauche donne une image du facteur de charge arrière et avant présent sur le train pendant la glissade rectiligne. Les trainées constatées sur la plaque avant sont orientées dans l'axe de glissement, ce qui démontre que la partie avant du train était porteuse. Pour la plaque arrière, les trainées sont orientées latéralement. La partie arrière du train n'était donc pas porteuse.

Dès le début de la glissade rectiligne, le train présentait une légère assiette à piquer.

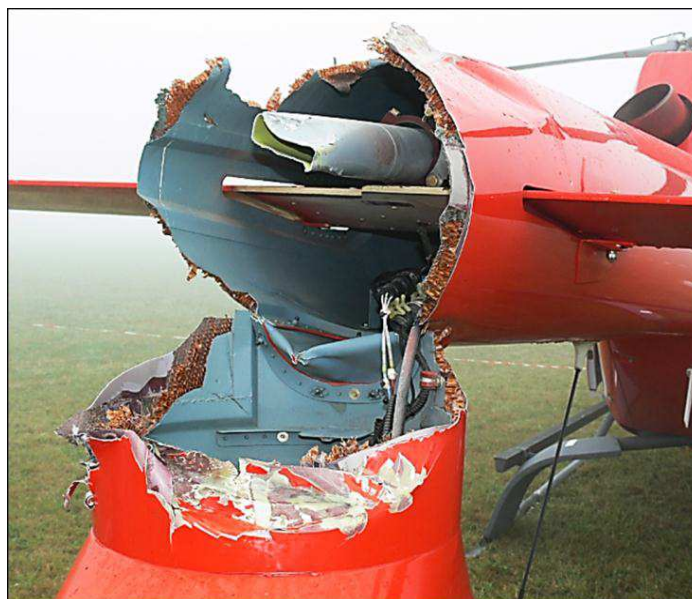
Poutre de queue sectionnée

L'examen de l'épave montre que la queue est sectionnée devant le plan fixe 70 cm avant la jonction entre la poutre de queue et le fenestron (ce qui correspond aux pales sans les bouts paraboliques éjectés). Le sectionnement n'a pas été franc et tranchant. Des morceaux de structure ont d'ailleurs été arrachés. L'arbre de transmission arrière n'a pas été sectionné mais arraché de ses brides.

La poutre de queue a été coupée par le rotor, en partie détruit par le premier contact avec le sol.

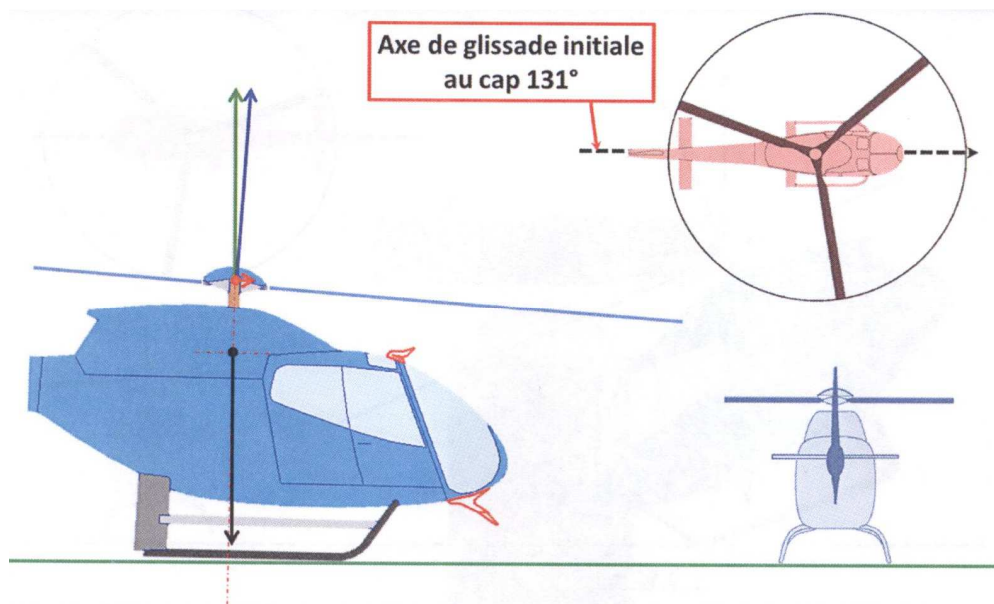
Contact sol avec une légère assiette à piquer

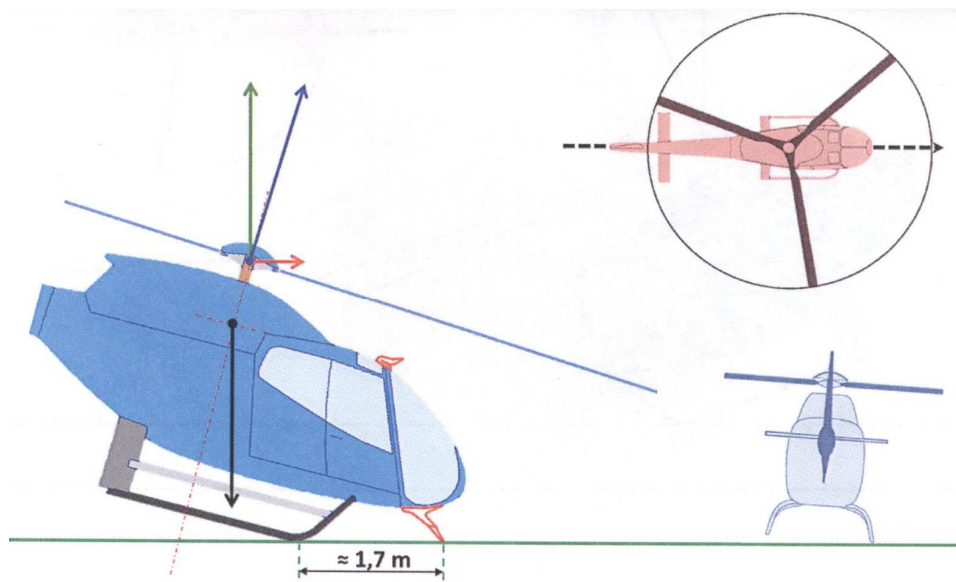
L'appareil part en bascule avant, la partie sécable du coupe-câble touche le sol (piquer à 14°) et prend une assiette à roulis à droite (plus de trace du patin gauche au sol).

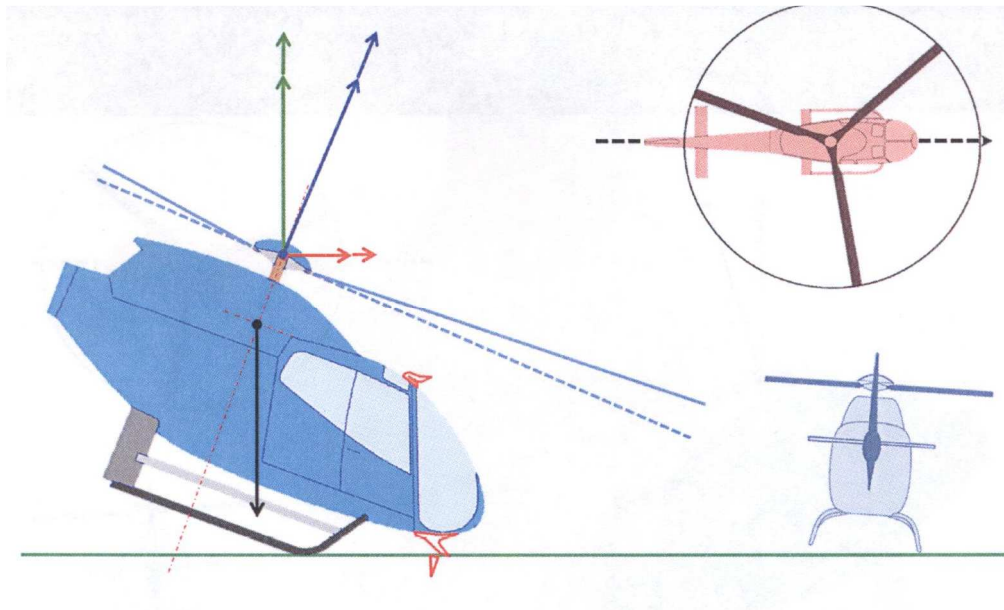
La partie sécable du coupe-câble entre franchement en terre puis se brise. Le pilote augmente le pas. La portance et la composante horizontale s'accroissent.

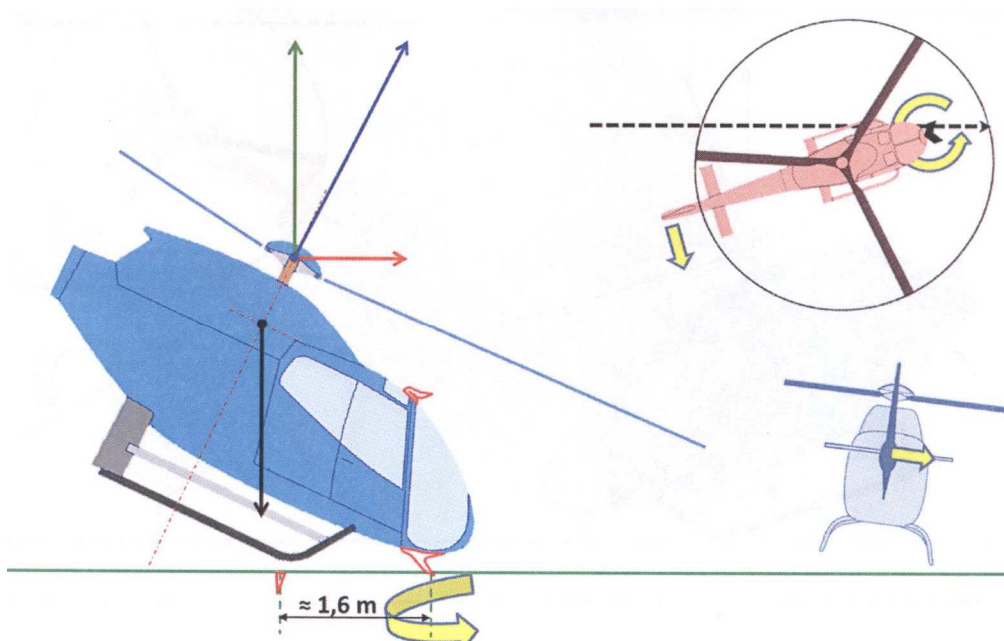
Le CDB augmente à son tour le pas, le train déjauge mais le coupe câble reste en terre en raison du mouvement de bascule. L'augmentation de la composante horizontale amplifie la bascule avant. Cette commande n'étant pas compensée aux palonniers, l'appareil amorce un dérapage à droite par pivotement autour du coup-câble.

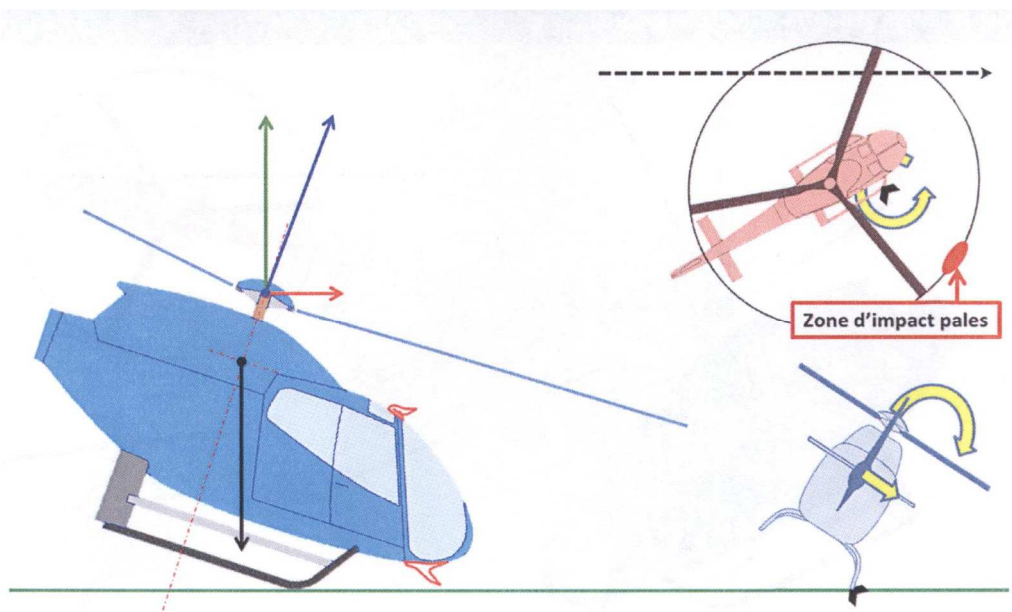
Un basculement dynamique s'installe autour du patin, les pales touchent le sol pour environ 17° à piquer et 32° en roulis. Les extrémités des pales se brisent. La brusque augmentation du couple de réaction tord les barres BTP et incline celle-ci vers l'arrière gauche de l'appareil. Cela induit le basculement complet de la cellule en dérapé sur le flanc droit.

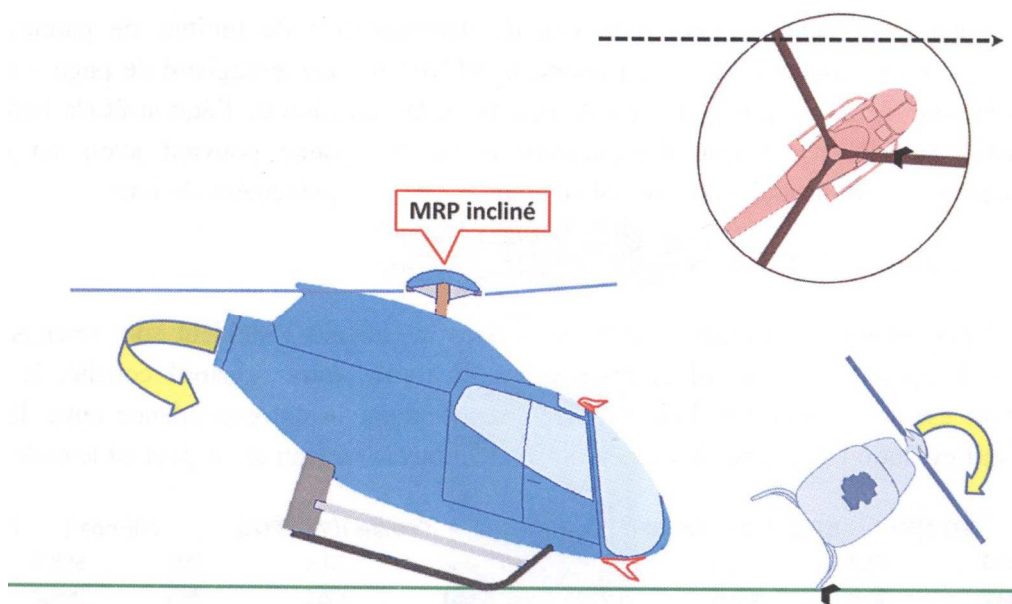
Dans le mouvement, les moignons des pales coupent la queue et impactent l'ensemble « capots supérieurs ». L'appareil se couche sur le flanc droit.

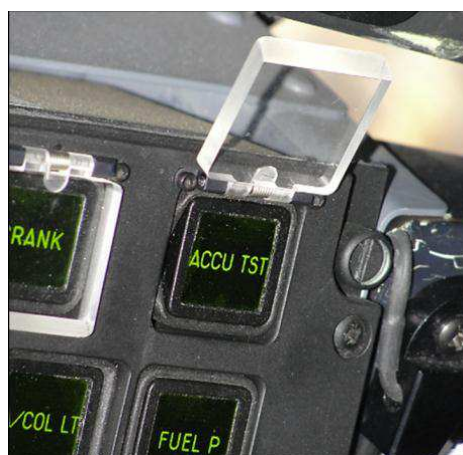
Bouton poussoir « ACCU TST » relâché

Le CDB, conformément à la procédure d'entraînement à la panne de pression hydraulique, a correctement simulé la panne. La position du bouton poussoir « ACCU TST » en témoigne.

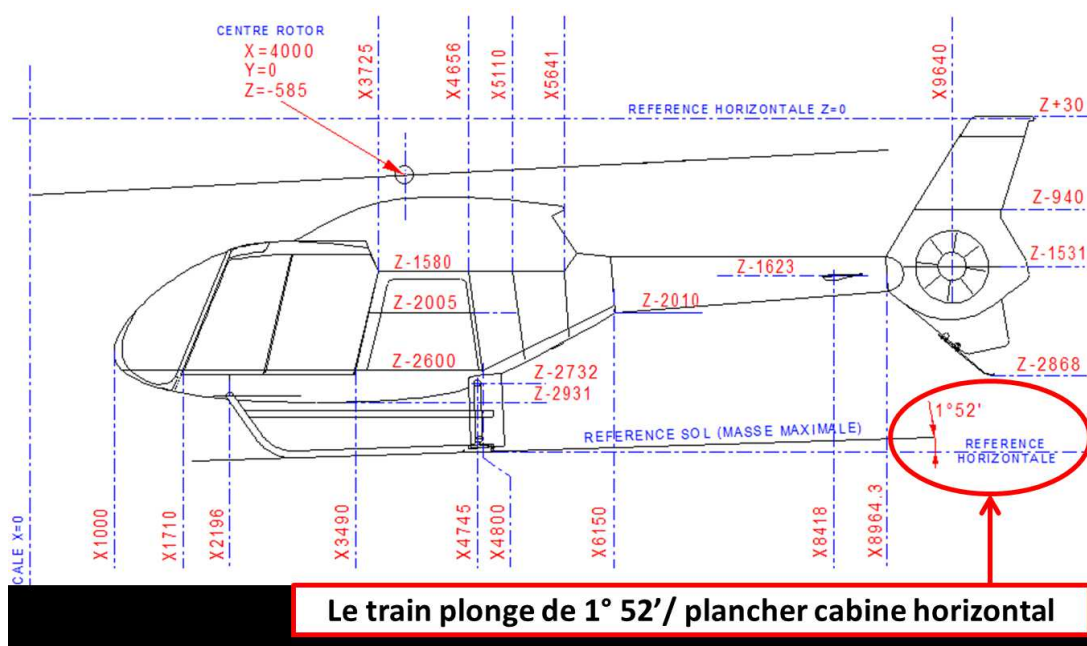
Angle plongeant du train en AMM : dimensions et implantations

L'étude des patins de l'appareil montre des traces longitudinales sur le premier quart ainsi que sur les spatules et des traces transversales sur l'arrière. Les traces sont typiques d'un poser glissé avec une légère assiette à piquer. Le passager a d'autre part eu la sensation d'une assiette à piquer anormale lors de l'atterrissage.

Lors du contact avec le sol, une inclinaison à piquer entretenue au cyclique a probablement favorisé le départ en bascule avant.
