Bureau enquêtes accidents défense air

RAPPORT D'ENQUÊTE DE SÉCURITÉ

BEAD-air-M-2014-017-I

Date de l'événement	22 septembre 2014
Lieu	Presqu'île de Crozon (29)
Type d'appareil	CAP 10M
Immatriculation	F-YSDD - N° 212
Organisme	Marine nationale
Unité	Ecole d'initiation au pilotage et escadrille 50 S

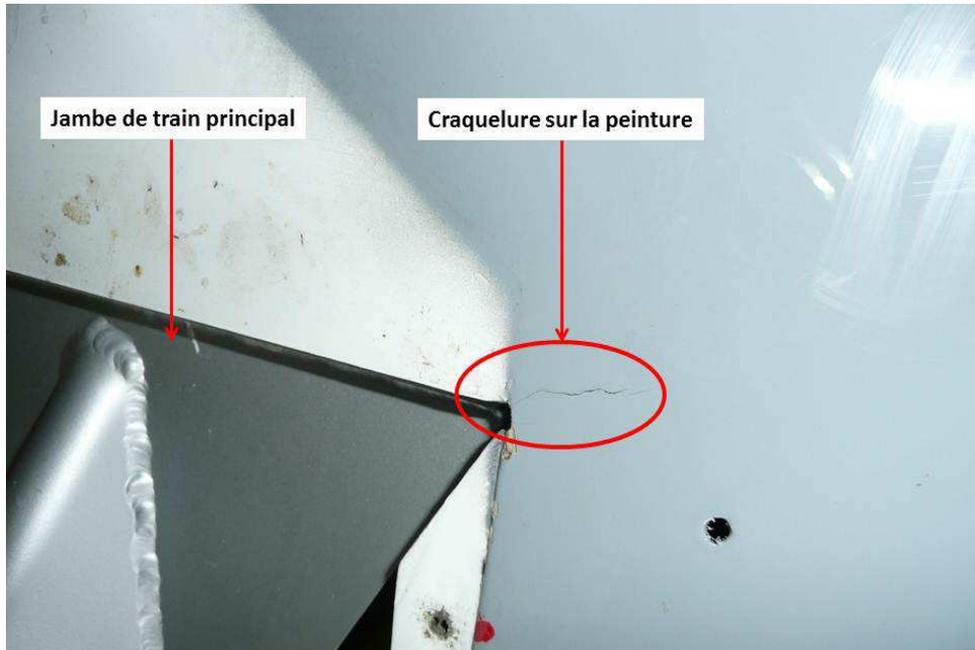
L'aéronef présente une craquelure de la peinture et de la toile sur chaque intrados d'aile au niveau de la fixation de la jambe de train.

Deux tasseaux de fixation de la goulotte pied de manche situés dans la zone interne de la cabine de pilotage sont cassés.

Craquelure de la peinture et de la toile sur l'intrados de l'aile au niveau de la fixation de la jambe de train
