BEAD-air

RAPPORT D'ENQUÊTE DE SÉCURITÉ

BEAD-air-M-2014-001-A

Date de l'événement	7 janvier 2014
Lieu	Base de l'aéronautique navale de Lanvéoc-Poulmic
Type d'appareil	CAP 10B modifié C
Immatriculation	F-YFDD – N° 212
Organisme	Marine nationale
Unité	Ecole d'initiation au pilotage escadrille 50S

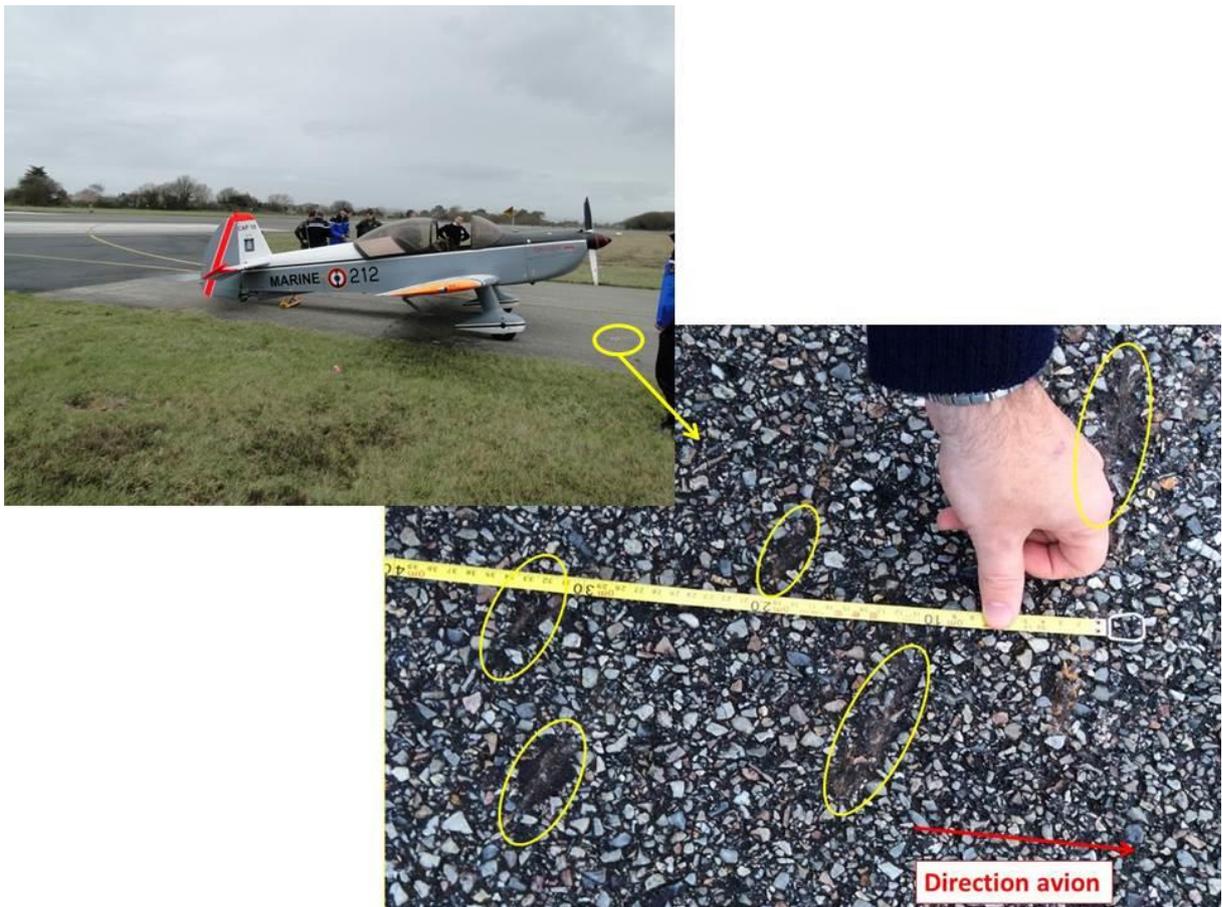
Cinq traces d'impacts de l'hélice avec le sol sont relevées. Elles sont situées à deux mètres du bord du taxiway dont la largeur est de 9,80 m à cet endroit. Des débris d'hélice sont retrouvés sur le taxiway et dans l'herbe.

Vue des traces relevées sur le taxiway

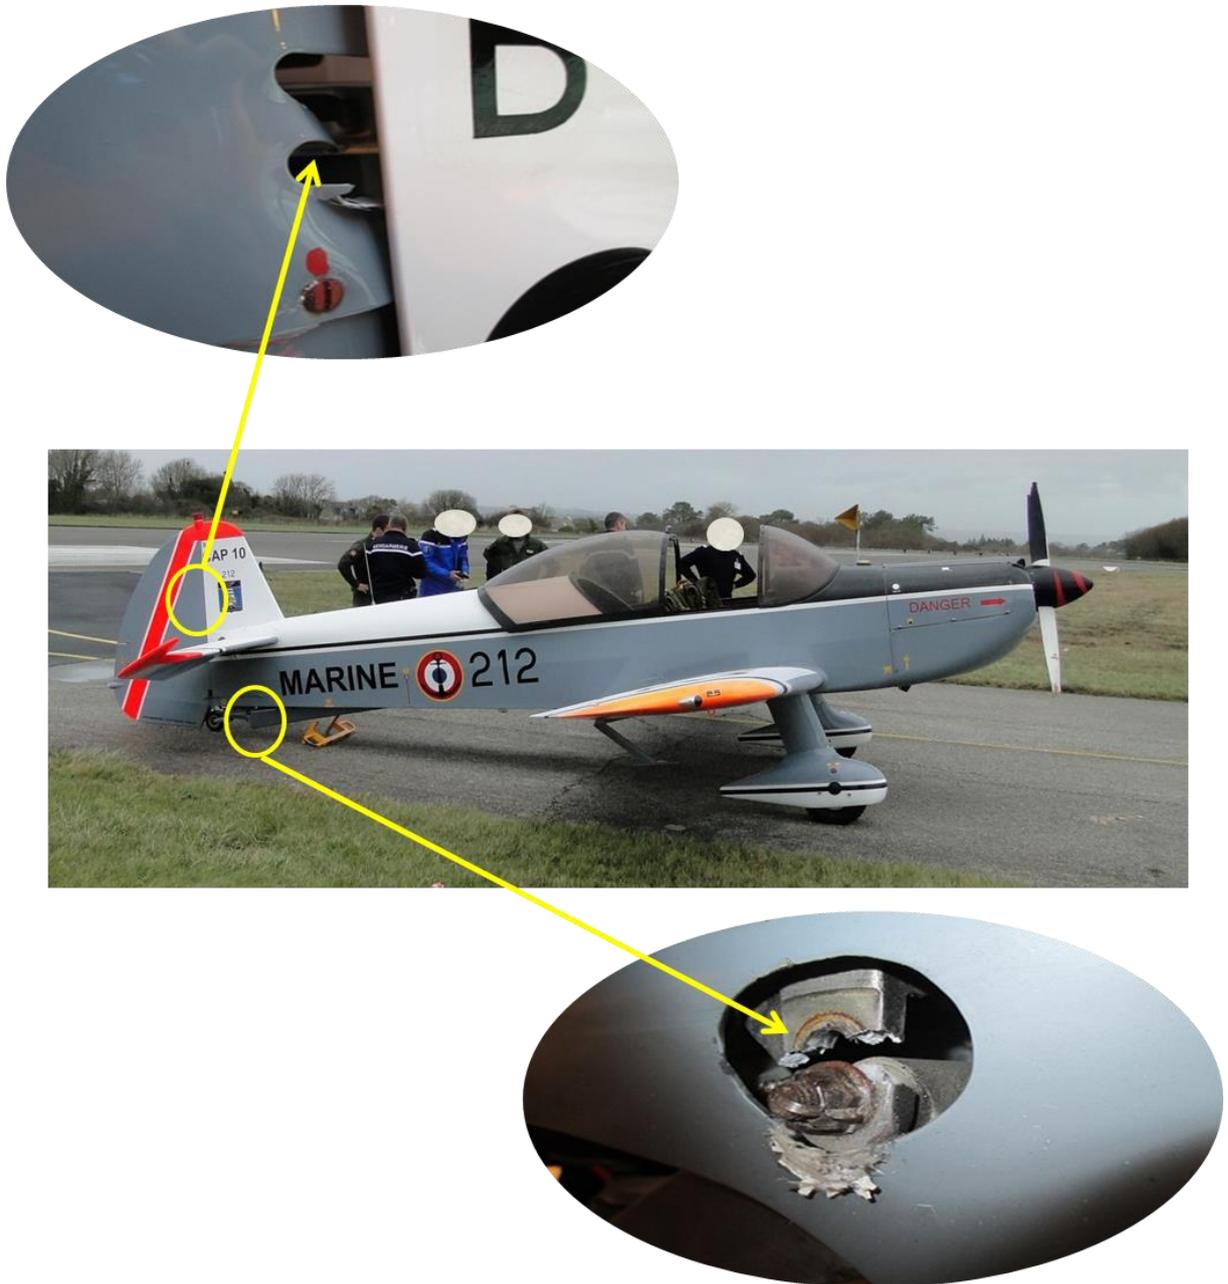
Le support de roulette de queue est brisé. Des traces d'impacts entre le fuselage et le pied de roulette de queue sont relevées. Le fuselage présente un endommagement au niveau du pied de dérive.

Le support de l'articulation de la dérive est déformé.

Endommagements de la cellule

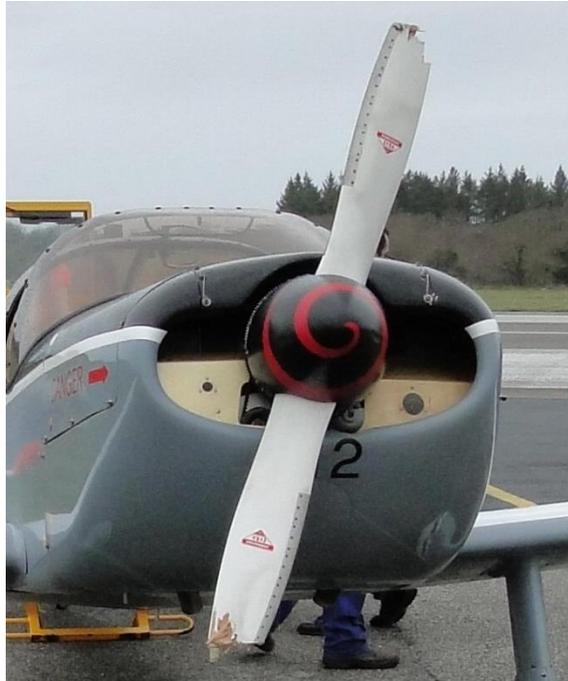
L'hélice a heurté le sol. Les mesures effectuées montrent que les extrémités des deux pales sont arrachées sur environ 20 cm :

- longueur initiale des pales : 90,5 cm ;
- dimension des pales après la mise en pylône :
 - pale 1 : 67 cm ;
 - pale 2 : 70,5 cm.

Endommagement hélice

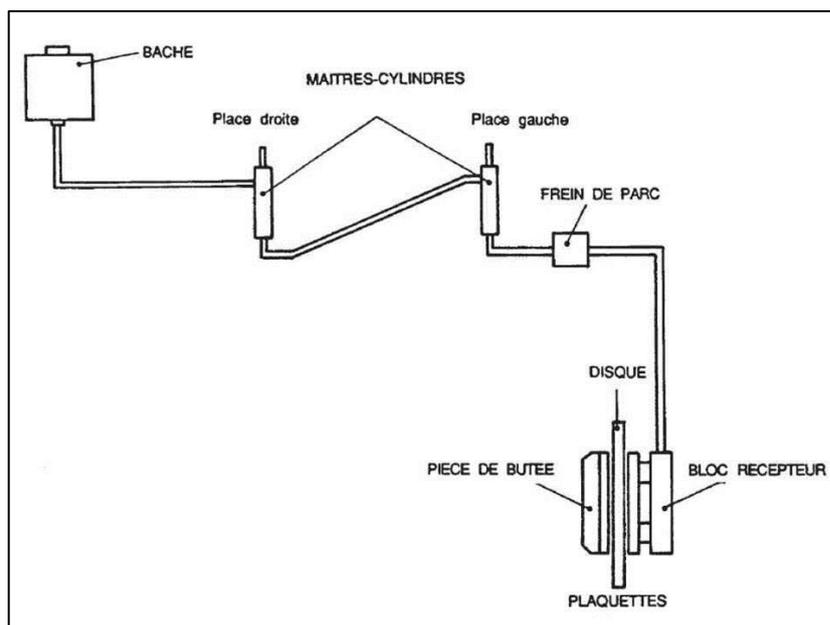
Circuit de freinage

Le système de freinage est composé de deux circuits hydraulique : un pour chaque atterrisseur. Les maîtres-cylindres de chaque circuit sont placés en série. Le dispositif de freinage n'est pas équipé d'un système de régulation.

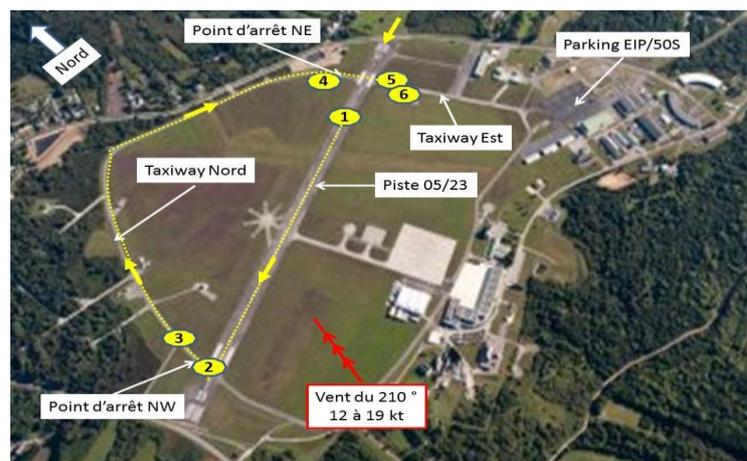
Illustration des phases de la séquence d'événement

La séquence d'événement comprend 6 phases. Elle est fondée sur l'exploitation des témoignages des membres d'équipages.

Afin de faciliter la compréhension de cette séquence, les phases sont matérialisées par ordre chronologique sur le schéma ci-dessous. Le détail de chaque phase est ensuite développé dans un paragraphe dédié.
