RAPPORT

D'ENQUÊTE DE SÉCURITÉ

BEAD-air-F-2014-020-A

Type d'appareil Reims-Cessna F 406

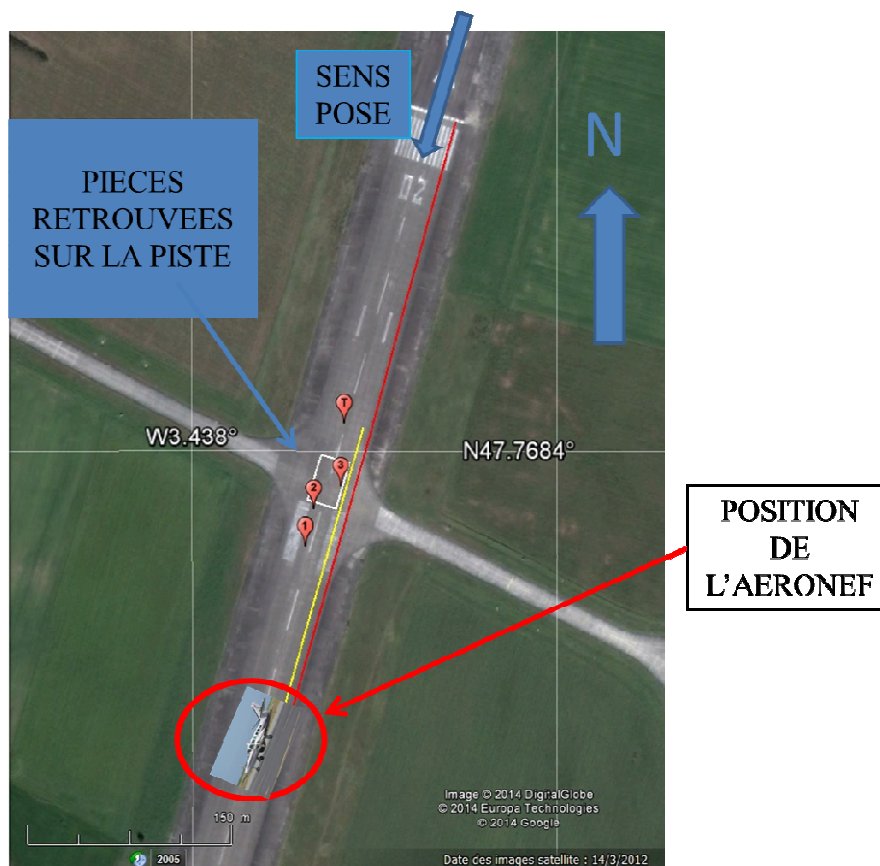
Position de l'aéronef sur la piste

L'avion est immobilisé sur la piste 20 de Lorient à environ 500 mètres du seuil. Les pièces retrouvées ont toutes été identifiées.

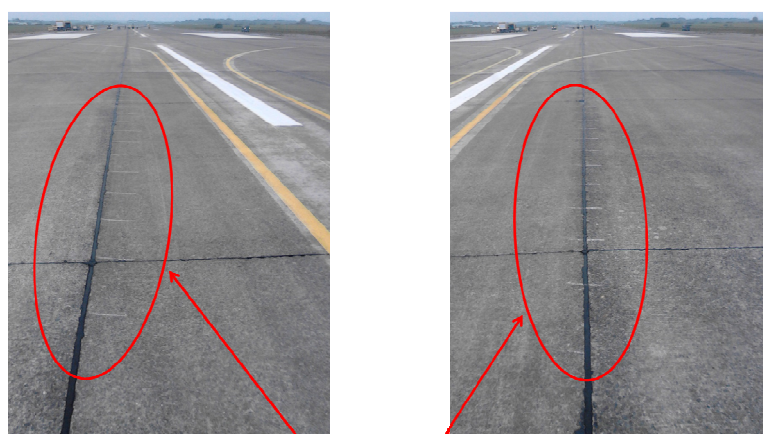
**TRACES SUR LA PISTE
(DUES AUX HELICES)**

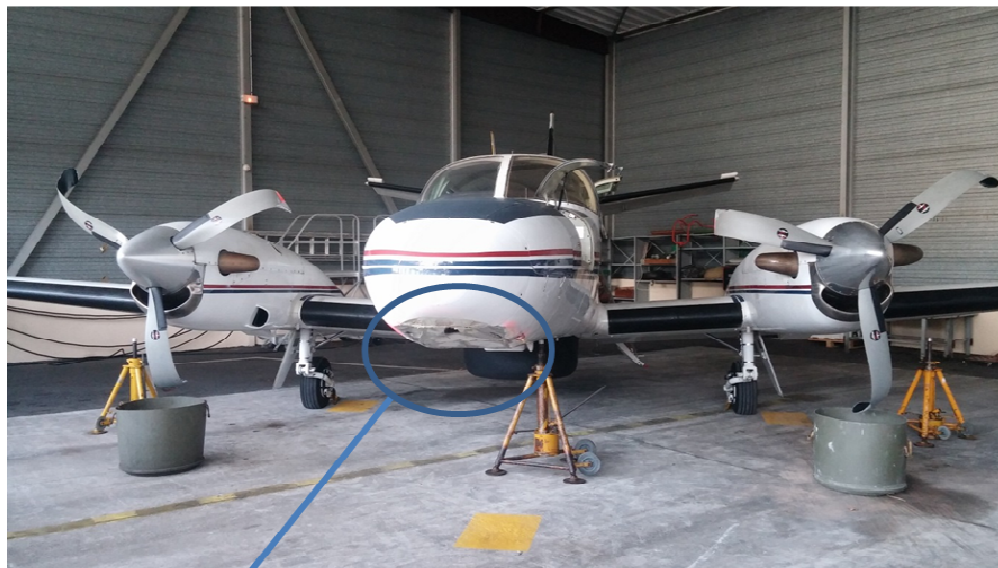
ELEMENTS CONSTATES SUR LE F406

Les deux hélices sont repliées vers l'arrière. La partie avant de l'appareil est abrasée. Les trappes avant sont retrouvées repliées vers l'intérieur.

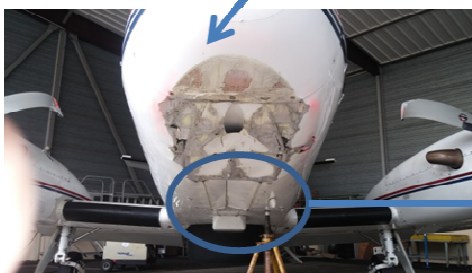
FROTTEMENTS AVANT

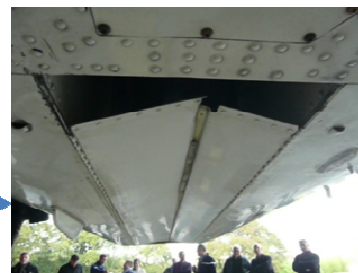
TRAPPES AVANTS

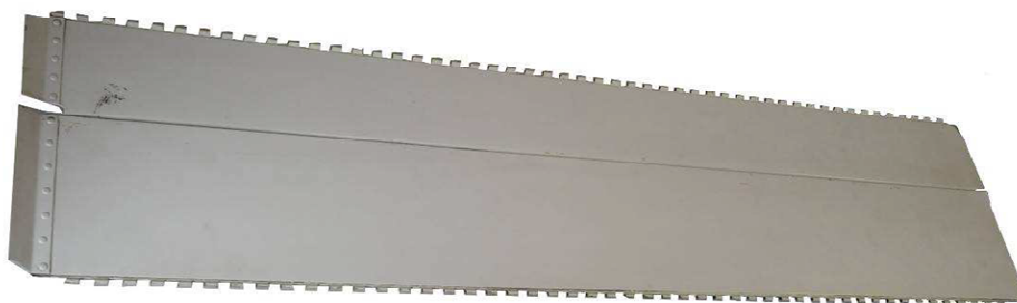
Trappes faces extérieures

- traces de frottement sur un angle à l'avant de la trappe dues à l'atterrissage train rentré ;
- traces de coup à l'arrière et à divers endroits de la trappe réalisées au cours du déblocage des trappes ;
- il manque environ 115 mm du support de joint feutre ;
- déformation du support « joint feutre » sur une longueur de 570 mm au niveau de l'enchevêtrement des trappes. L'extrémité de l'autre trappe est venue se loger entre la peau et le support de joint d'où la déformation de celui-ci.

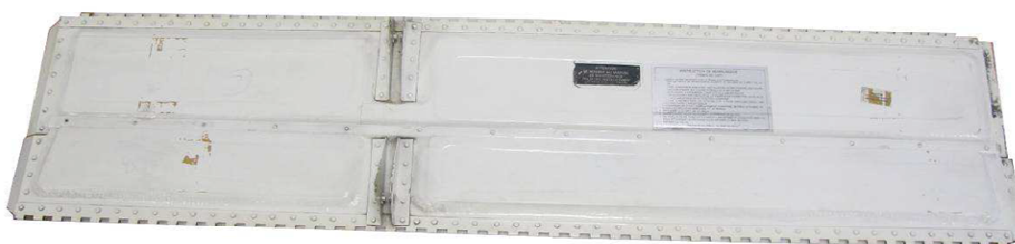
Trappes faces intérieures

- traces de frottement sur un angle à l'avant de la trappe dues à l'atterrissage train rentré ;
- légères traces de contact des trappes au cours de l'enchevêtrement de celle-ci ;
- présence d'une fissure sur le renfort en nid d'abeille certainement provoquée par le déblocage/démontage des trappes ;
- déformation en compression des supports de commande de la trappe.

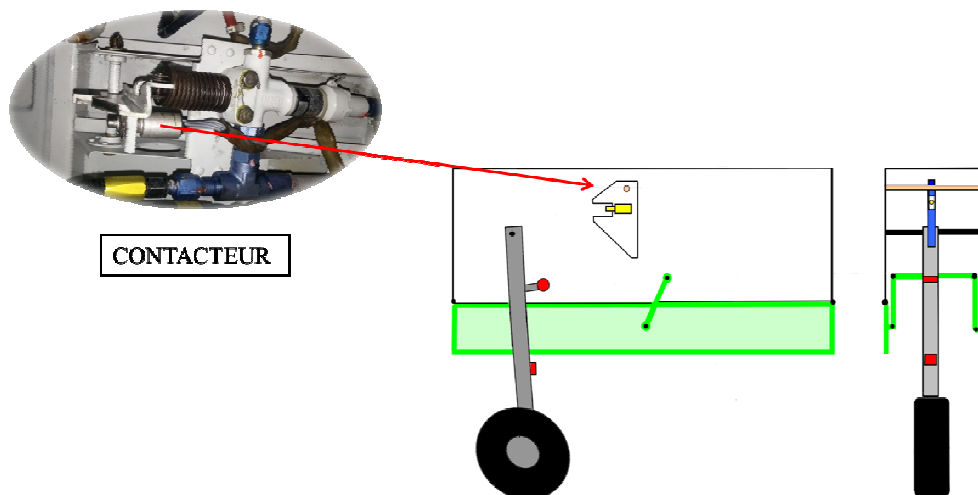
Vue du contacteur de train avant

Le contacteur train haut n'est pas sollicité, il y a donc mise en pression hydraulique du vérin de train.

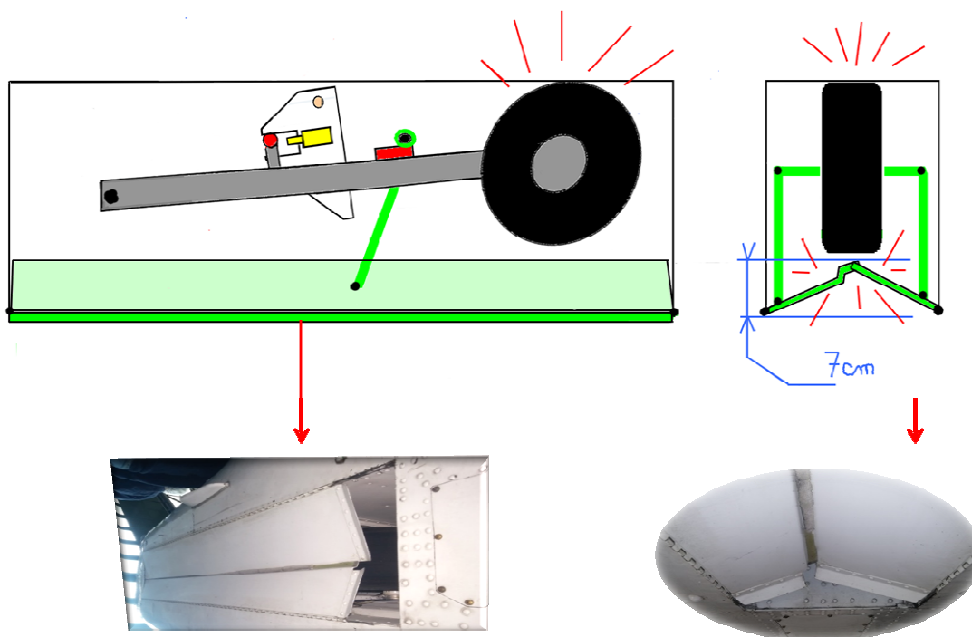
**Vue en position de blocage**

- Montée du train contre le toit du caisson ;
- Montée des 2 trappes qui s'enchevêtrent en se déformant.

Dans cette position le contacteur n'agit plus. La pression hydraulique devrait continuer à arriver et on aurait dû avoir en cabine l'indication « HYD PRESS ON ». La défaillance du contacteur explique ce dysfonctionnement.

L'événement est un blocage du train avant en position haute provoqué par le chevauchement des deux trappes d'atterrissage du train avant.

La conception du caisson de train avant permettant au train de monter plus haut que prévu dans des conditions particulières de fonctionnement en est la cause.
