2 ANALYSE

L'accident résulte d'une perte de poussée en évolution, suivie d'une coupure volontaire du moteur et d'une tentative infructueuse de rallumage en secours carburant. Il aboutit à une double éjection à basse altitude.

2.1.2 Expertise du turboréacteur

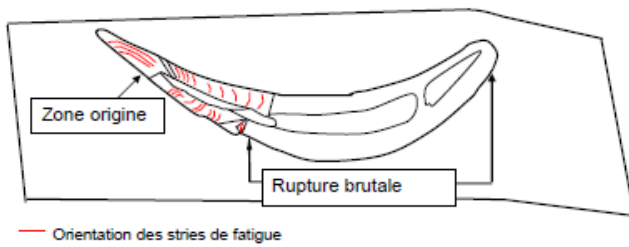
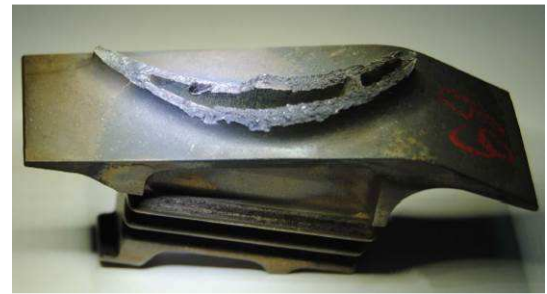
Deux aubes petits stellites de la turbine HP se sont rompues en «base pale», en fatigue sous sollicitation vibratoire haute fréquence de même nature que celles déjà observées sur les GTR 60274 (2006), 60102 (2008) et 60363 (2010), selon le scénario :

Il s'agit de l'aube n°66 (3327h53 depuis fabrication - juste sur la limite de la tolérance lors du contrôle intrados par l'AIA de Bordeaux en mars 2013) et de l'aube n°69 (2226h25 depuis neuf - également proche des limites intrados et extrados lors du même contrôle).

Vue des stries de fatigues des aubes

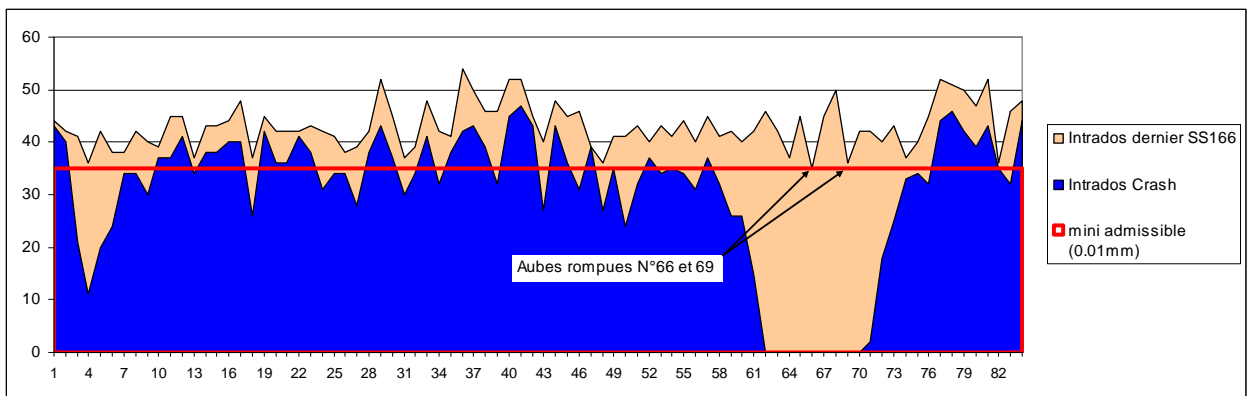
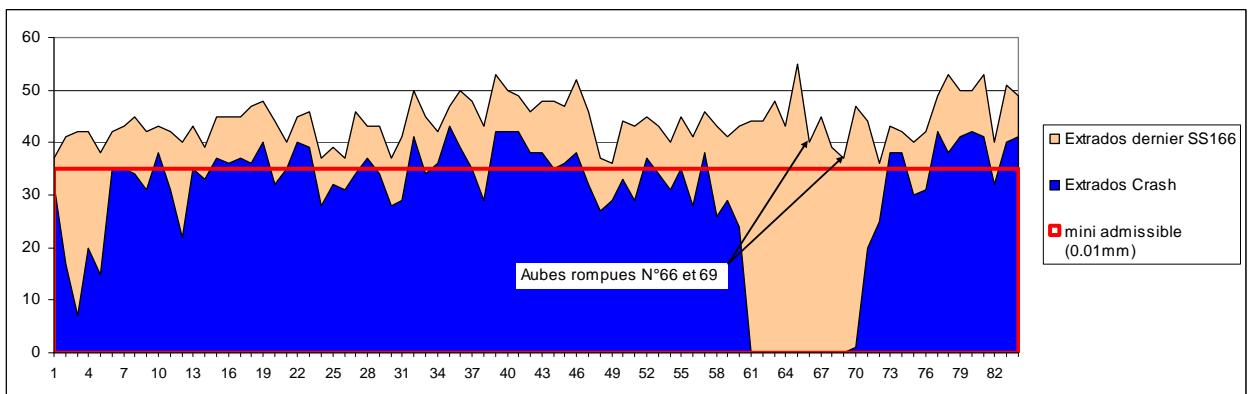
Evolution de l'usure des aubes petits stellites depuis le dernier contrôle jusqu'au crash

La vitesse moyenne d'usure des stellites constatée est de 0.05 mm / 100h (conforme à l'expérience déjà recueillie). En revanche une « poche » importante d'aubes fortement usées est observée. Il s'agit du premier cas connu en utilisation de double rupture en fatigue.

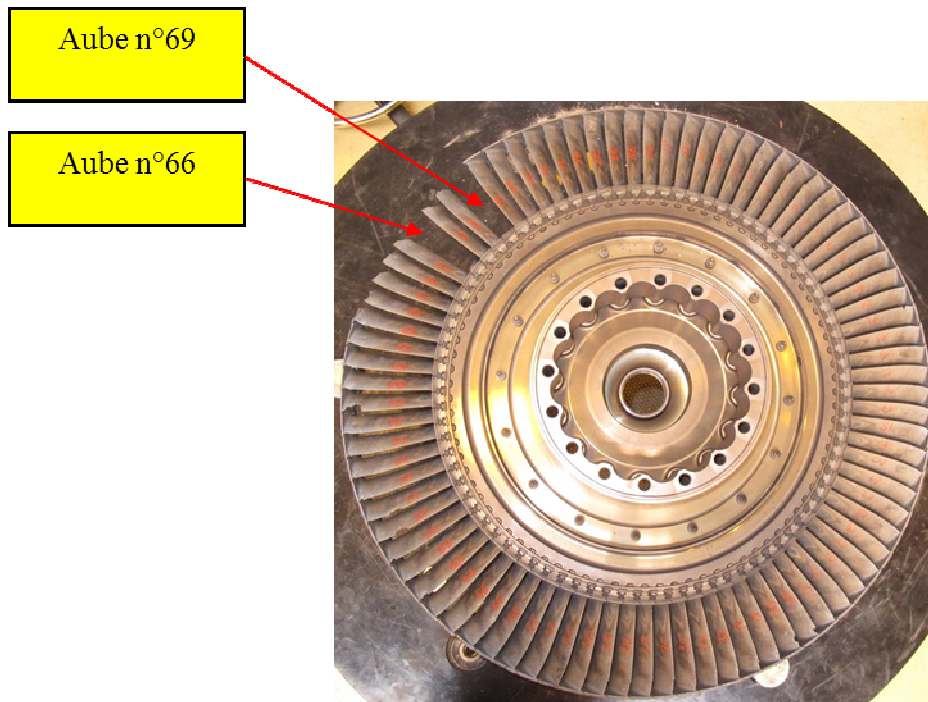
Le module 6 n°16490 présente une turbine HP à aubage homogène petits stellites avec des temps de fonctionnement compris entre 933h et 3327h.

Roue de turbine HP

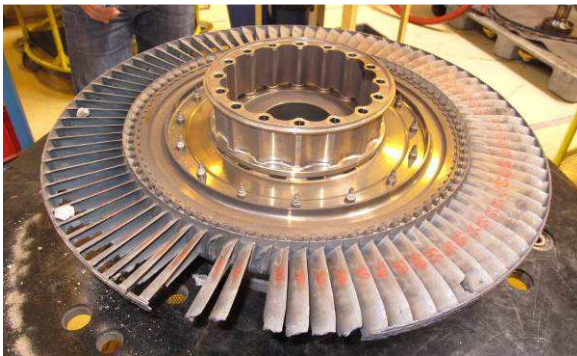
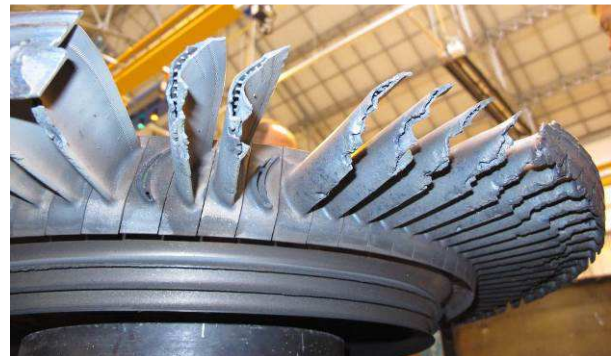
Les débris de ces aubes ont ensuite détérioré les aubes 68, 67 puis 64 à 62 (rompues au niveau du talon) et l'aube 61 (qui a perdu la partie extradados de son talon). Tous les bords d'attaque sont endommagés sur 3 cm sous les talons

Vue des endommagements produits

Le balourd généré sur la roue de turbine après ces ruptures et endommagements est de 10015 cm.g. Il est trois fois supérieur à l'essai maximal nécessaire lors de la qualification qui est de 3500 cm.g.

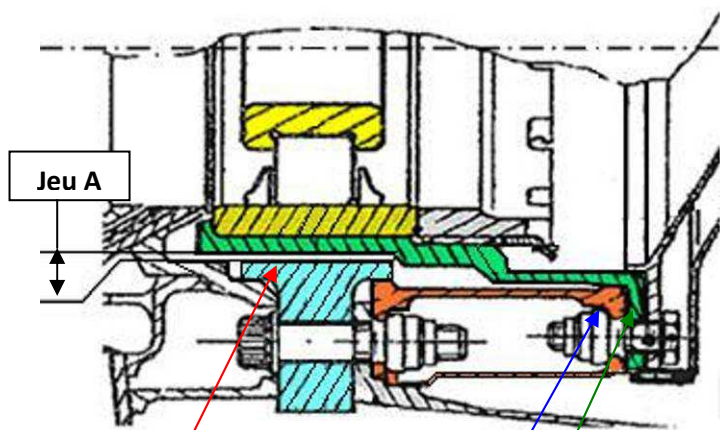
Il a généré la dégradation du palier n°3 (palier arrière de la turbine HP) et la perte de la fonction « absorption des charges » de ce dernier.

- Roulement de palier III
- Fourreau porte roulement
- Moyeu
- Entretoise ou « épingle »

L'épingle est un amortisseur. Elle isole le roulement du moyeu par un jeu A (de 0.5 à 0.725 mm). Son rôle est « d'absorber » les effets du balourd du rotor afin de ne pas exciter les différents modes propres des composants du moteur.

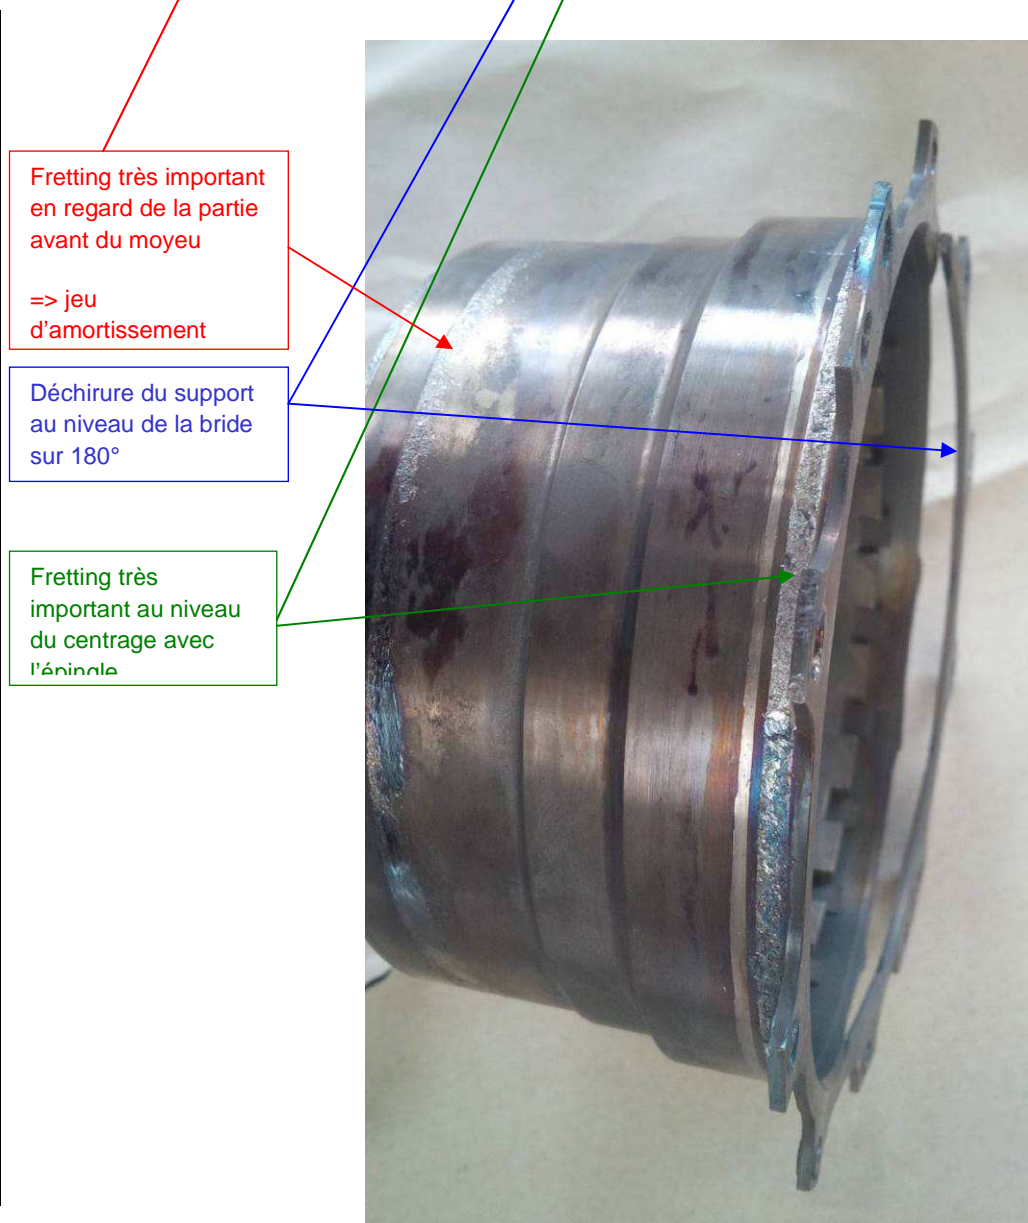
Fourreau porte roulement

Fretting très important en regard de la partie avant du moyeu
=> jeu d'amortissement

Déchirure du support au niveau de la bride sur 180°

Fretting très important au niveau du centrage avec l'épingle

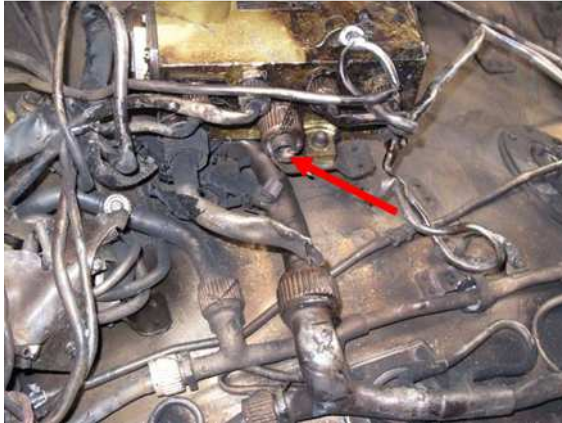
Les vibrations ont entraîné la rupture en fatigue très rapide de l'entrée PFT (régulation principale) du transiteur de tuyère et de l'entrée de l'allumeur PC (constatations sur les faciès de rupture).

Rupture entrée PFT

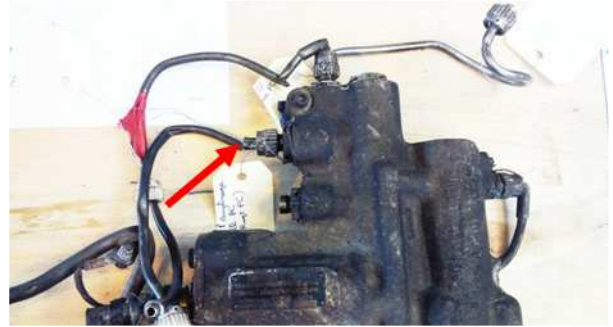
Rupture entrée de l'allumeur PC

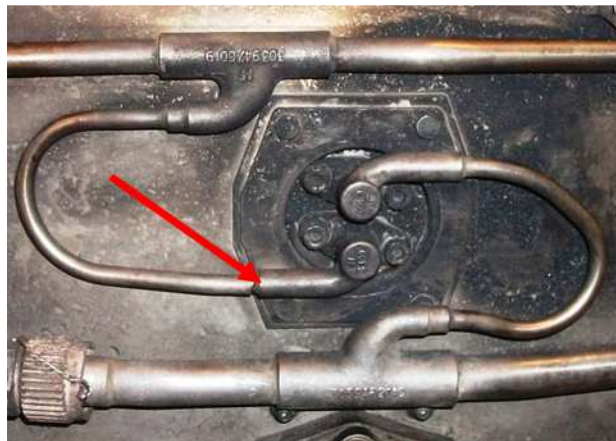
Elles ont généré la dégradation en fatigue de la rampe débit de base de l'injecteur n°4.

Vue de la rupture injecteur n°4

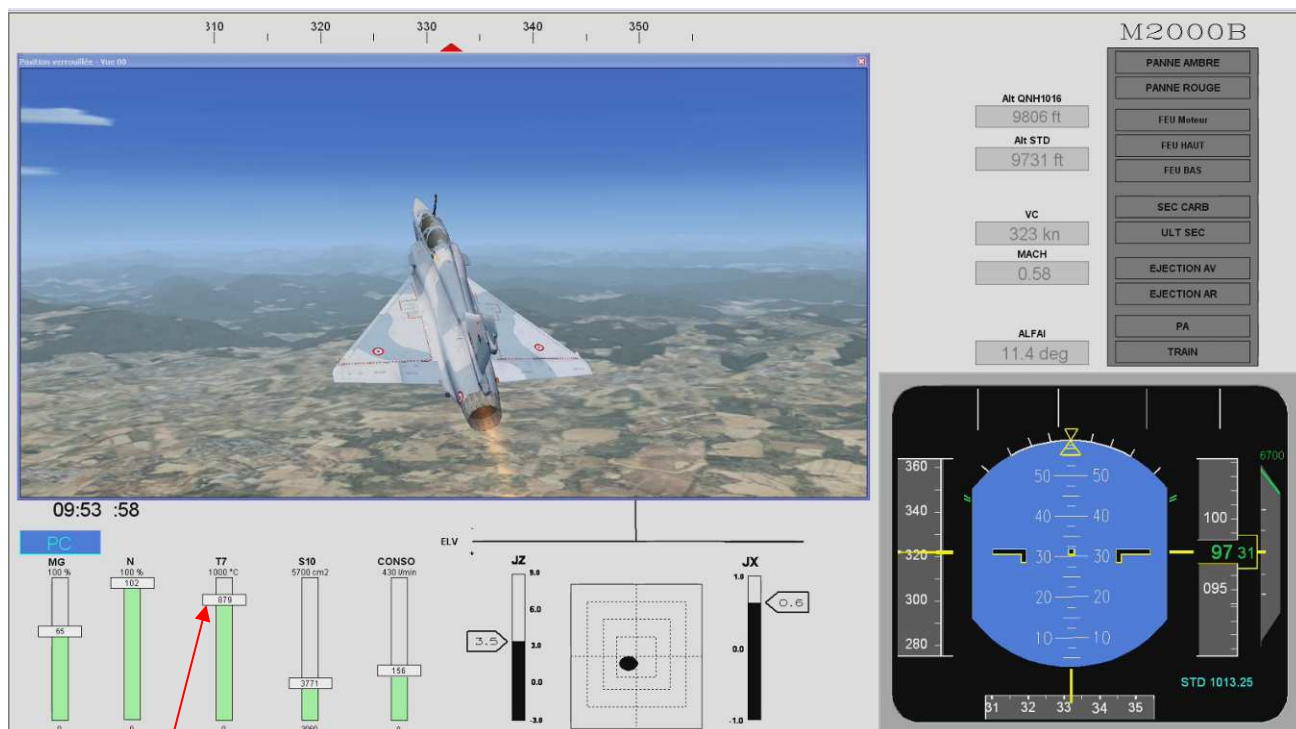
Augmentation de la T7 de 24° (passe de 855° à 879°) – aucune alarme

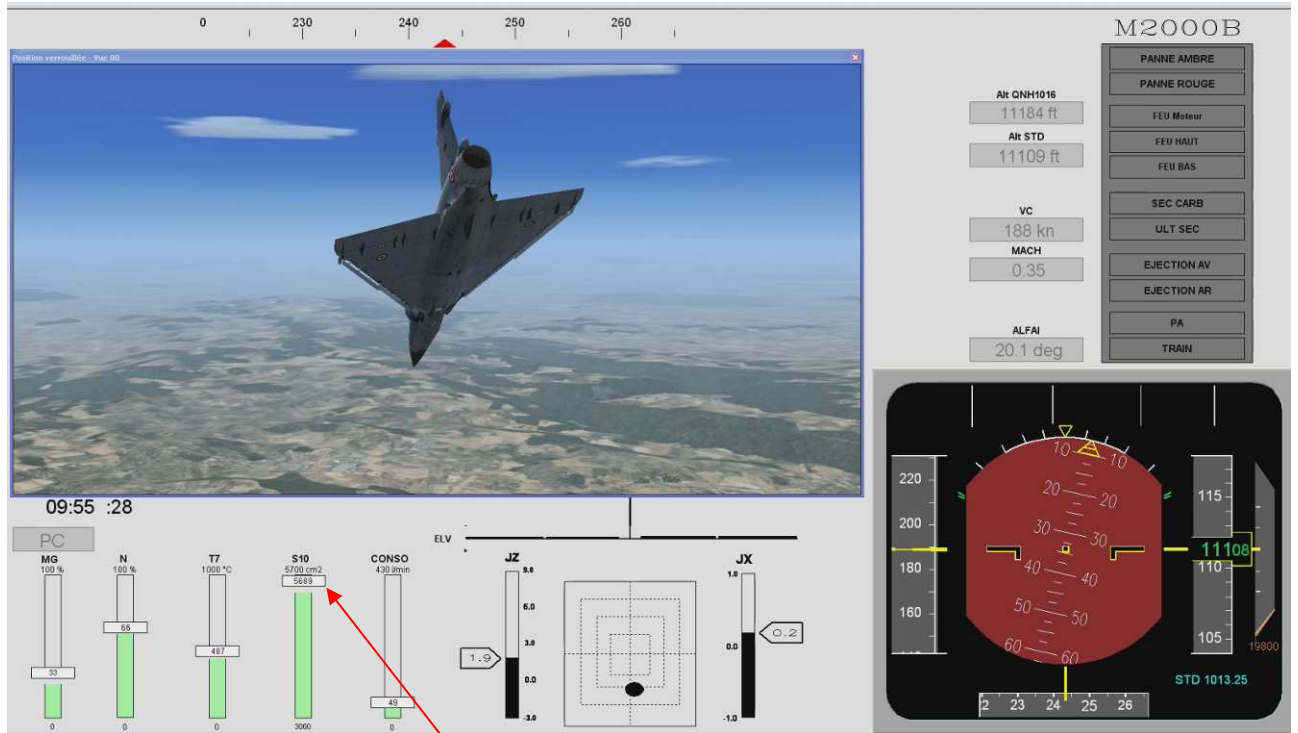
Tuyère pleine ouverte

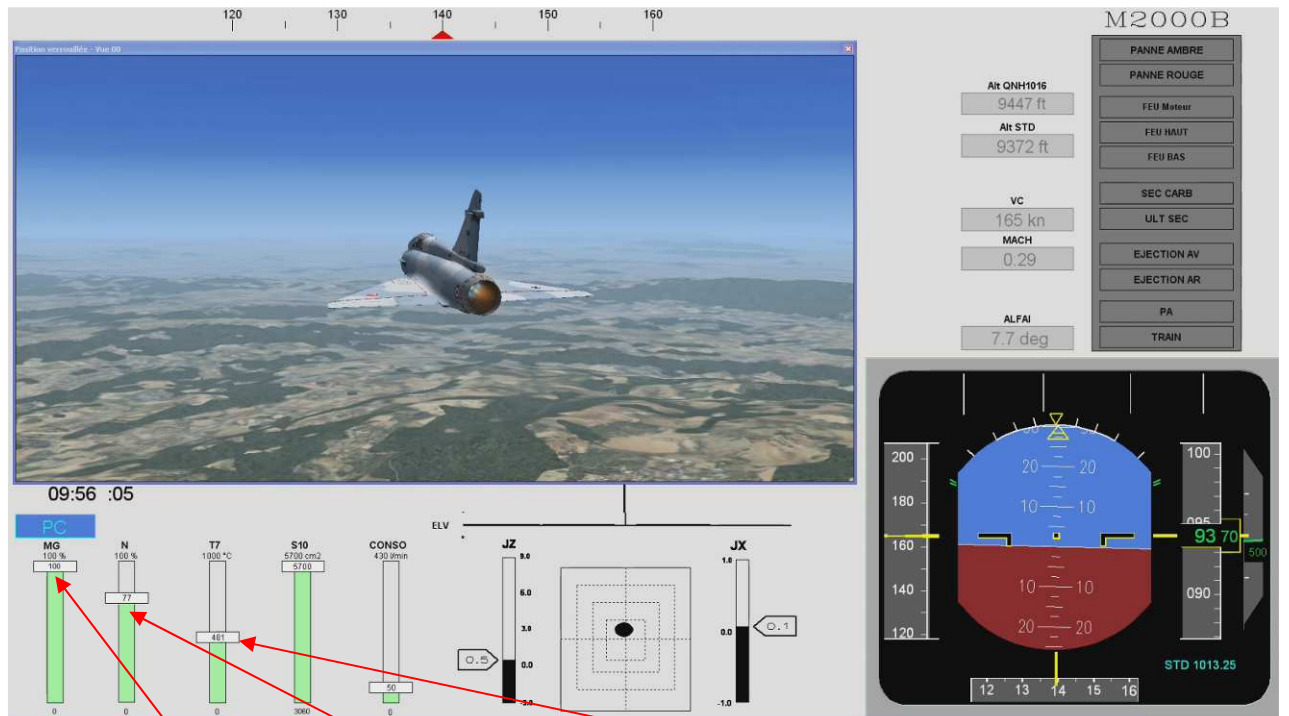
(plein gaz PC - N = 77% - T7 = 476°C) - manette inefficace

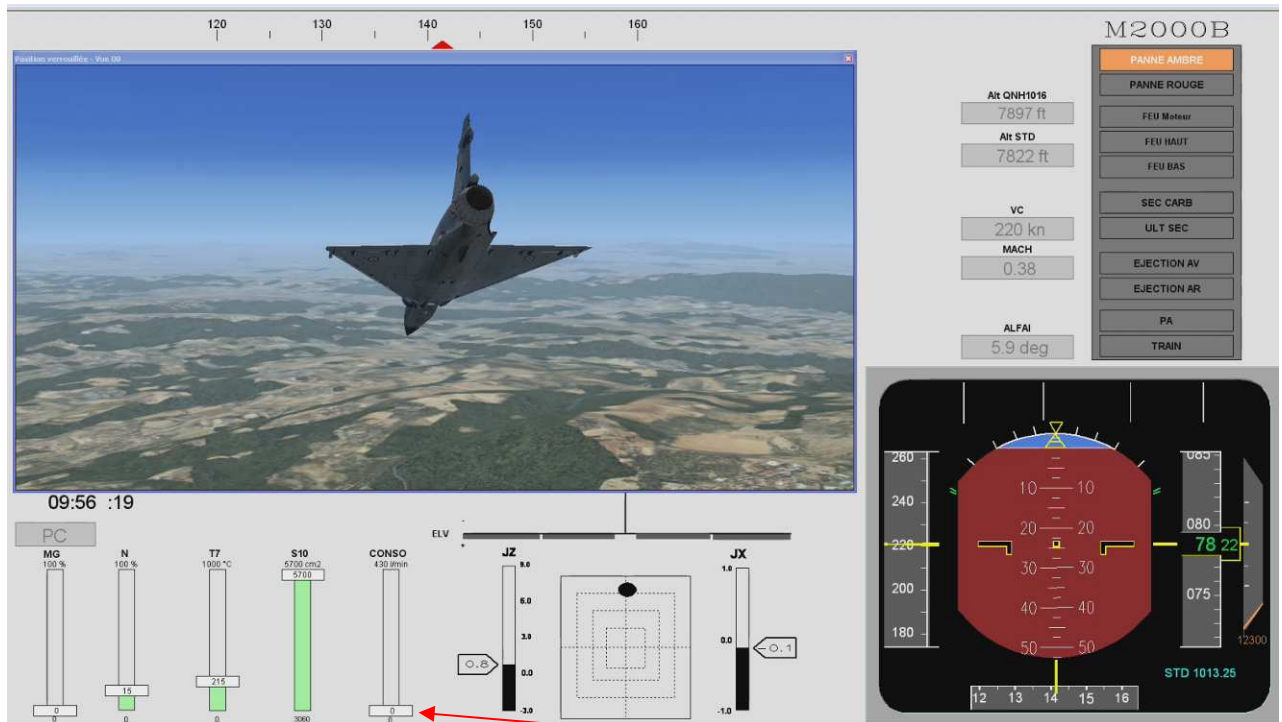
Moteur coupé, plus de consommation carburant

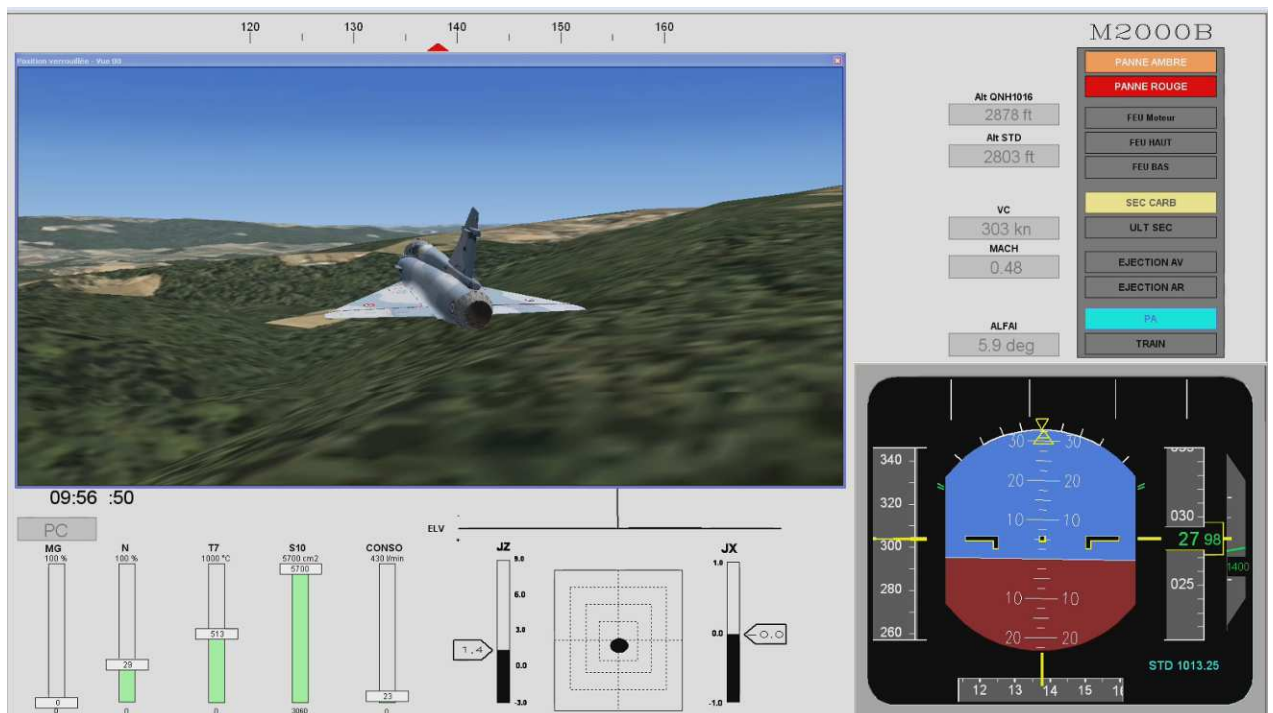
Moteur bloqué à 29 % de régime et à 513° de T7

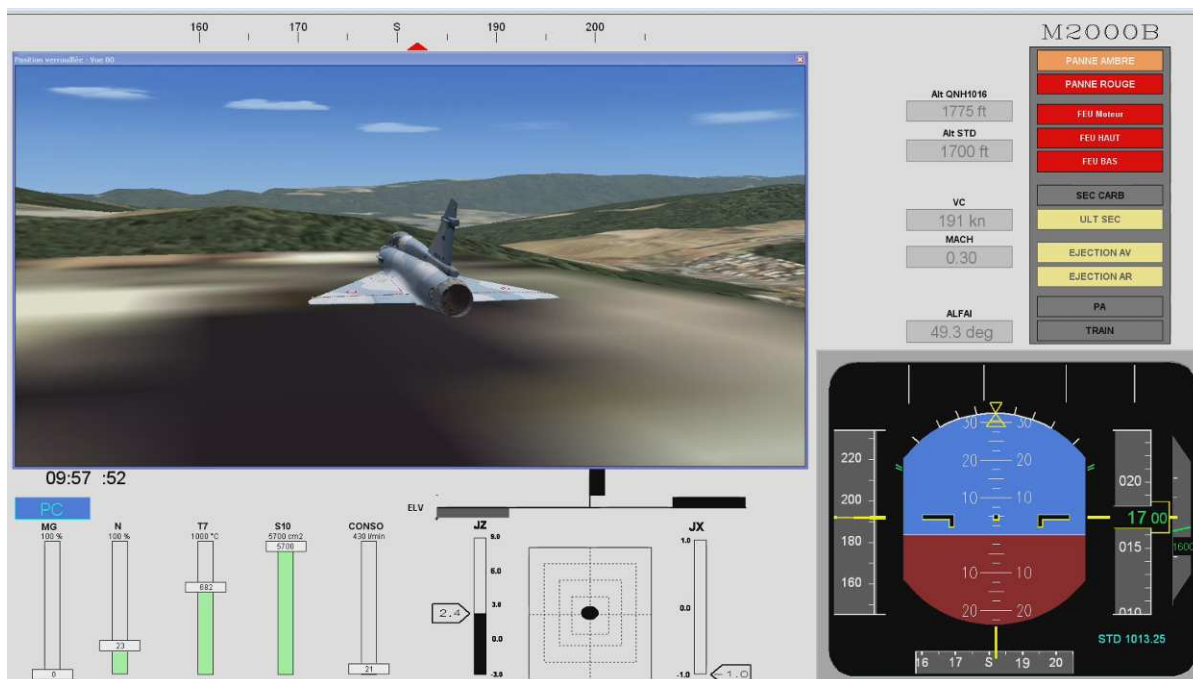
Premier impact avec le sol

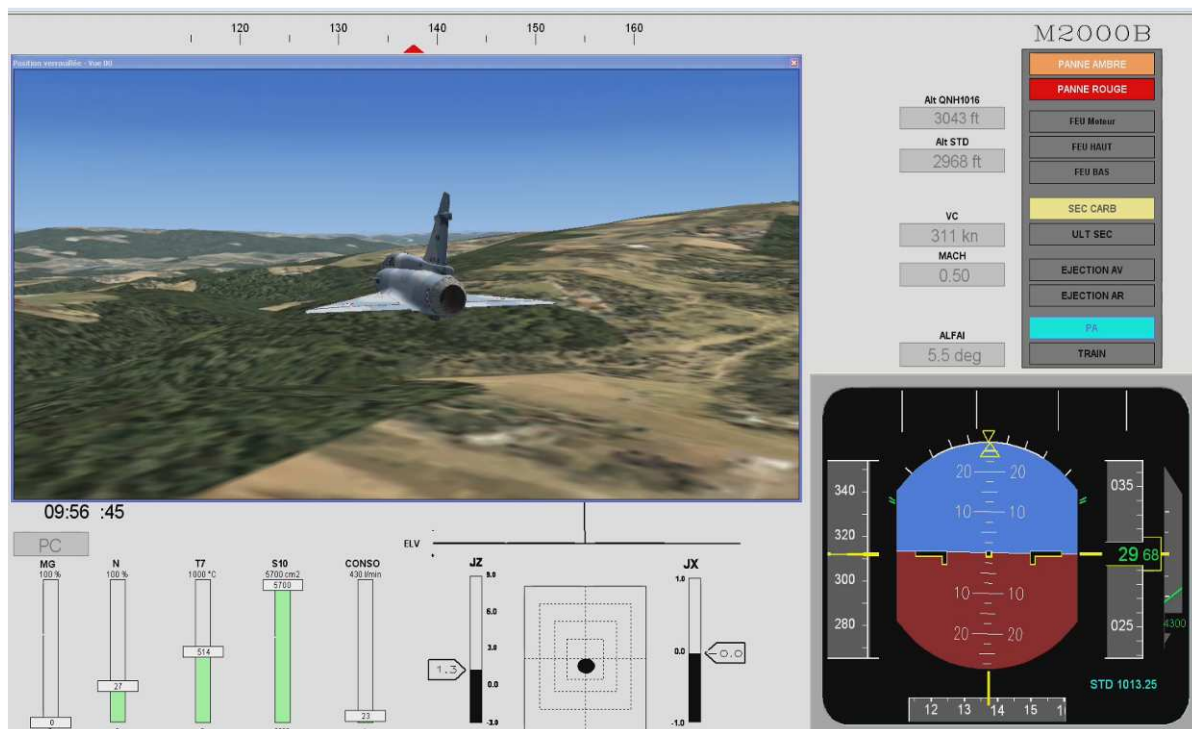
Passage à l'altitude de décision compte tenu du relief

Au passage de la hauteur de décision, l'attention de l'équipage est focalisée sur la procédure de rallumage. L'éjection a lieu à 270 ft/sol, au-dessus de la hauteur de sauvegarde⁶ fixée à 250 ft sur Mirage 2000 biplace.

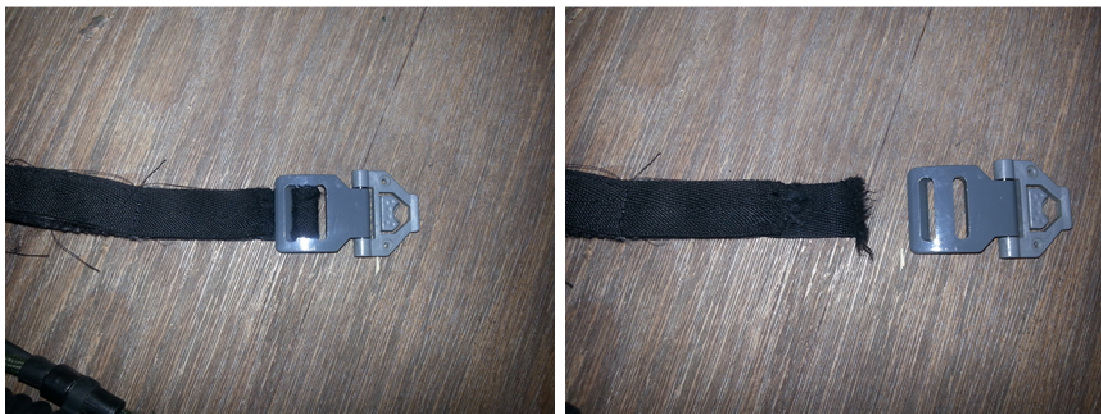
La jugulaire du casque de vol type LA100 du pilote instructeur s'est rompue lors de la phase d'éjection. L'analyse de cette jugulaire a permis de constater une usure plus importante au niveau du passant de réglage due au réglage/serrage journalier. La descente du masque sur la bouche de l'instructeur est certainement due au non maintien du casque par la jugulaire.

Vue de l'usure du passant de réglage de la jugulaire

à l'armée de l'air de faire effectuer une vérification de l'état des jugulaires des casques de vol de type LA100 ainsi que la fixation de la drisse interne de la chenille du masque O2.
