RAPPORT D'ENQUÊTE DE SÉCURITÉ

BEAD-air-A-2014-015-A

Date de l'événement	4 août 2014
Lieu	commune de Viens (Vaucluse)
Type d'appareil	Mirage 2000-B
Immatriculation	F-UHYP n° 526
Organisme	armée de l'air
Unité d'emploi	escadron de chasse 2/5 « Ile de France »

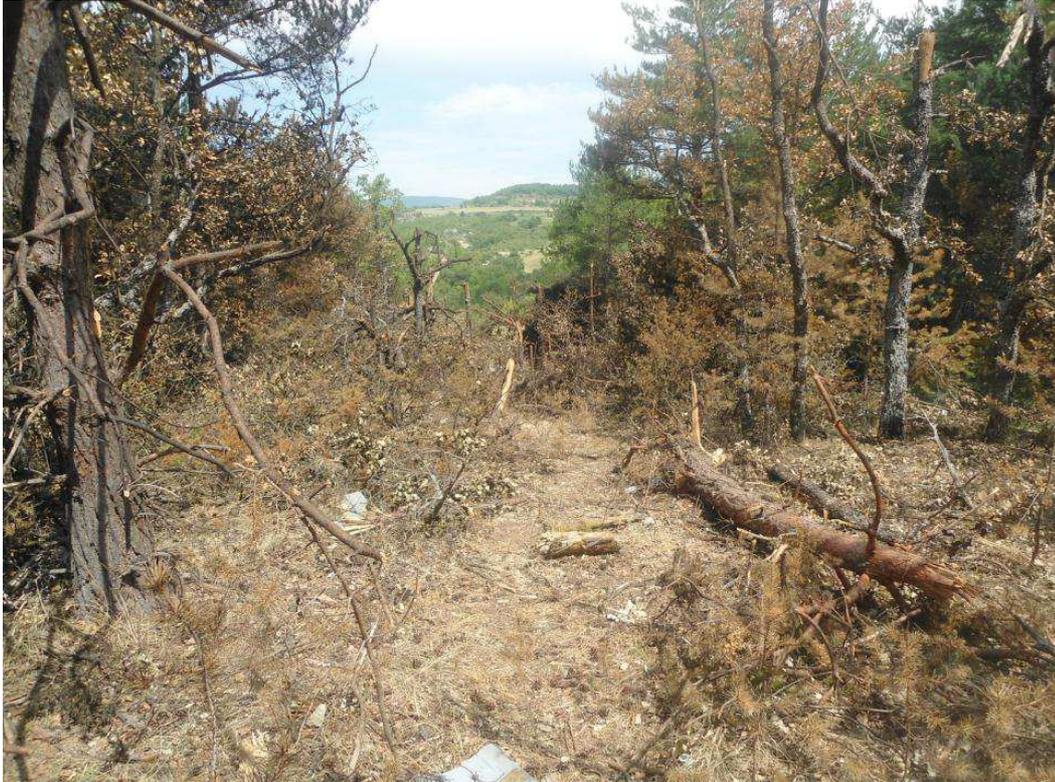
Vue du premier point d'impact

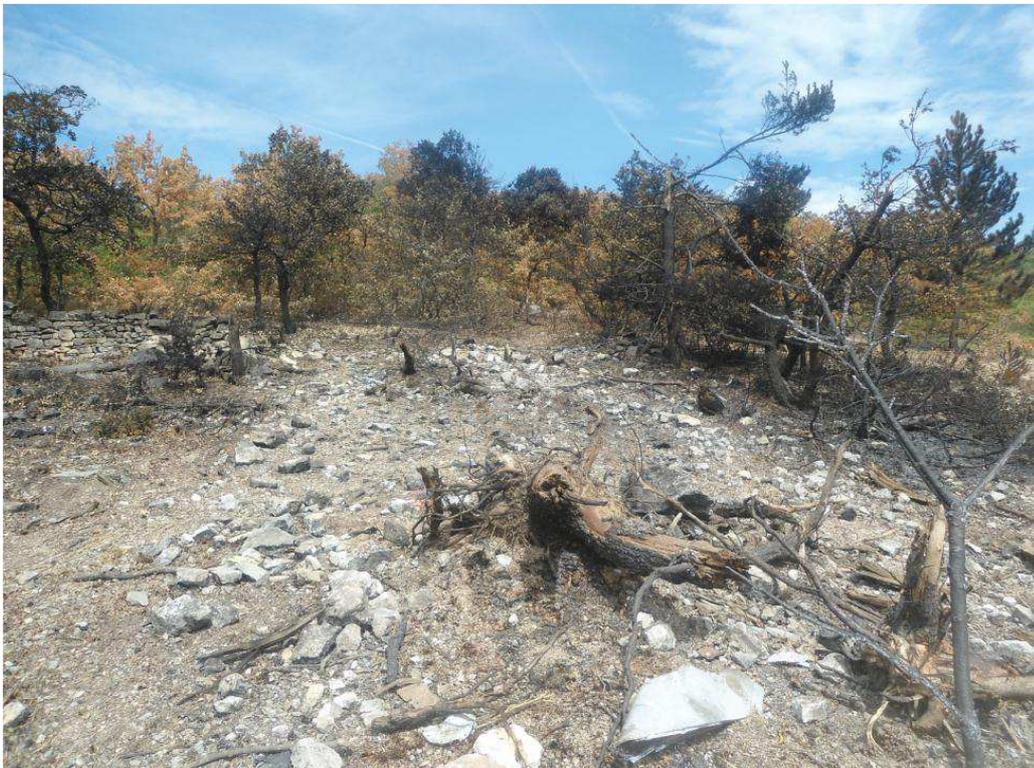
Vue du second impact sur le mur en pierre sèche

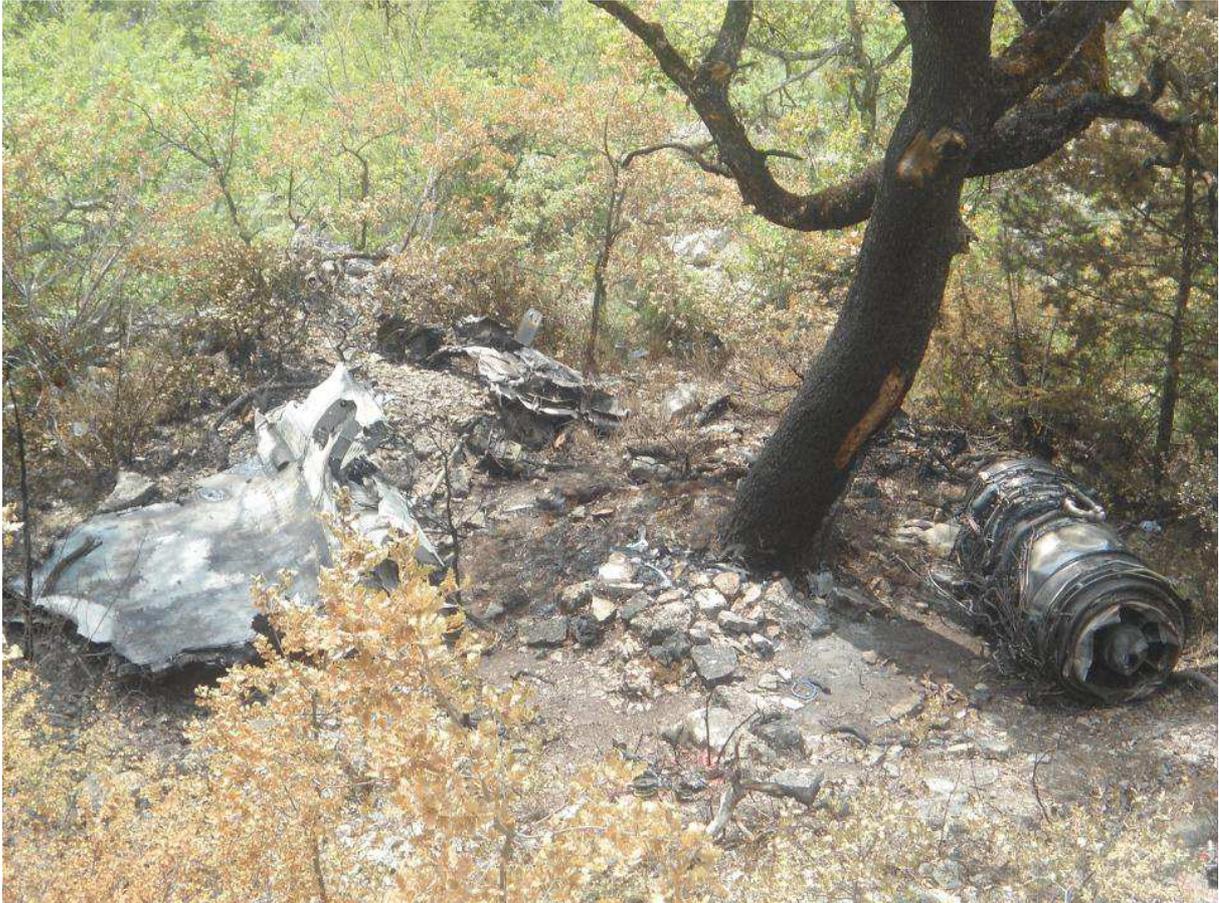
Vue du moteur dans la ravine en contrebas

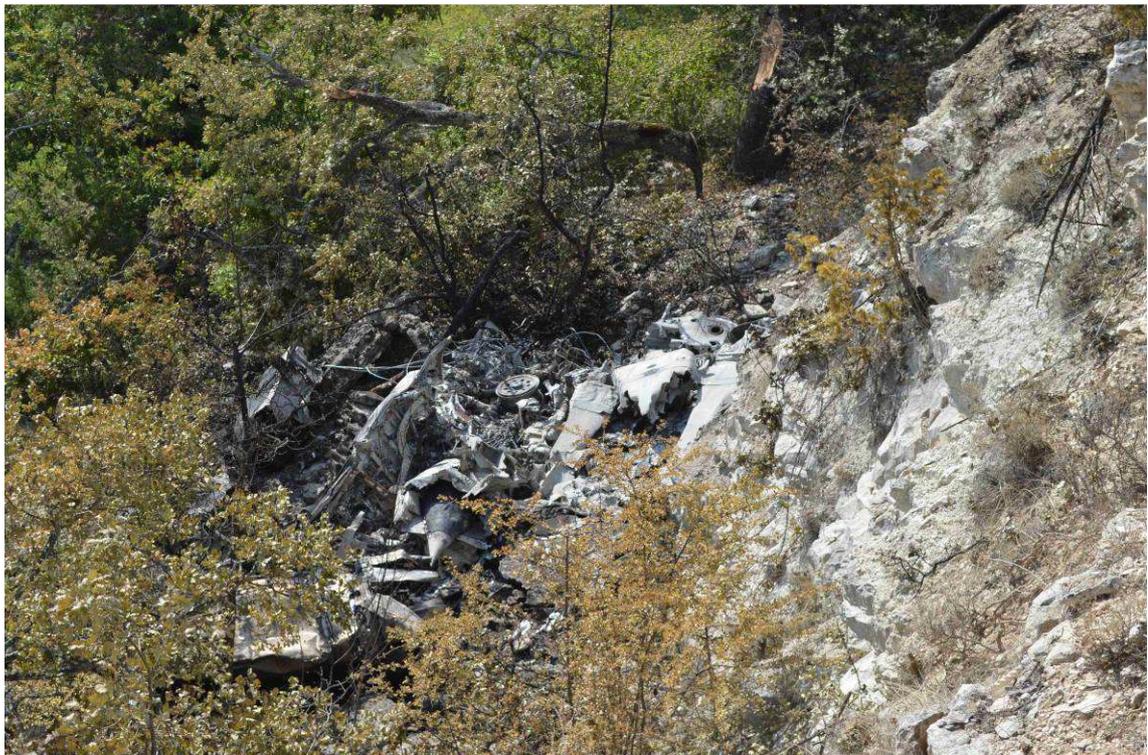
Vue du fuselage calciné et fondu

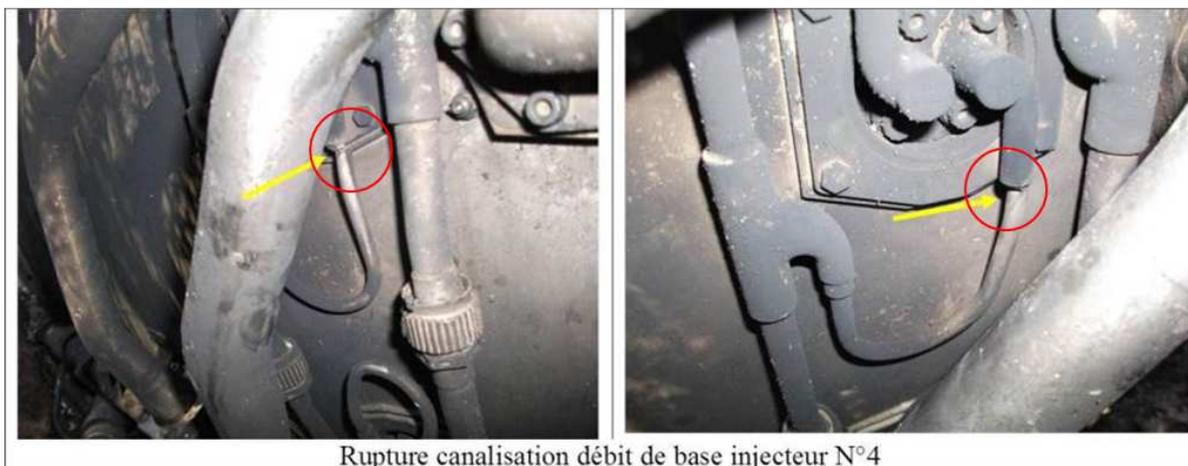
- La canalisation d'alimentation débit de base de l'injecteur N° 1 est rompue au niveau de l'ajutage¹⁶ et tordue (probablement à l'impact).
- La canalisation d'alimentation débit de base de l'injecteur N°4 est rompue au niveau de l'ajutage sans déplacement (cas similaire au C76¹⁷ accidenté suite à rupture d'aubes THP).

Rupture canalisation débit de base injecteur N°4

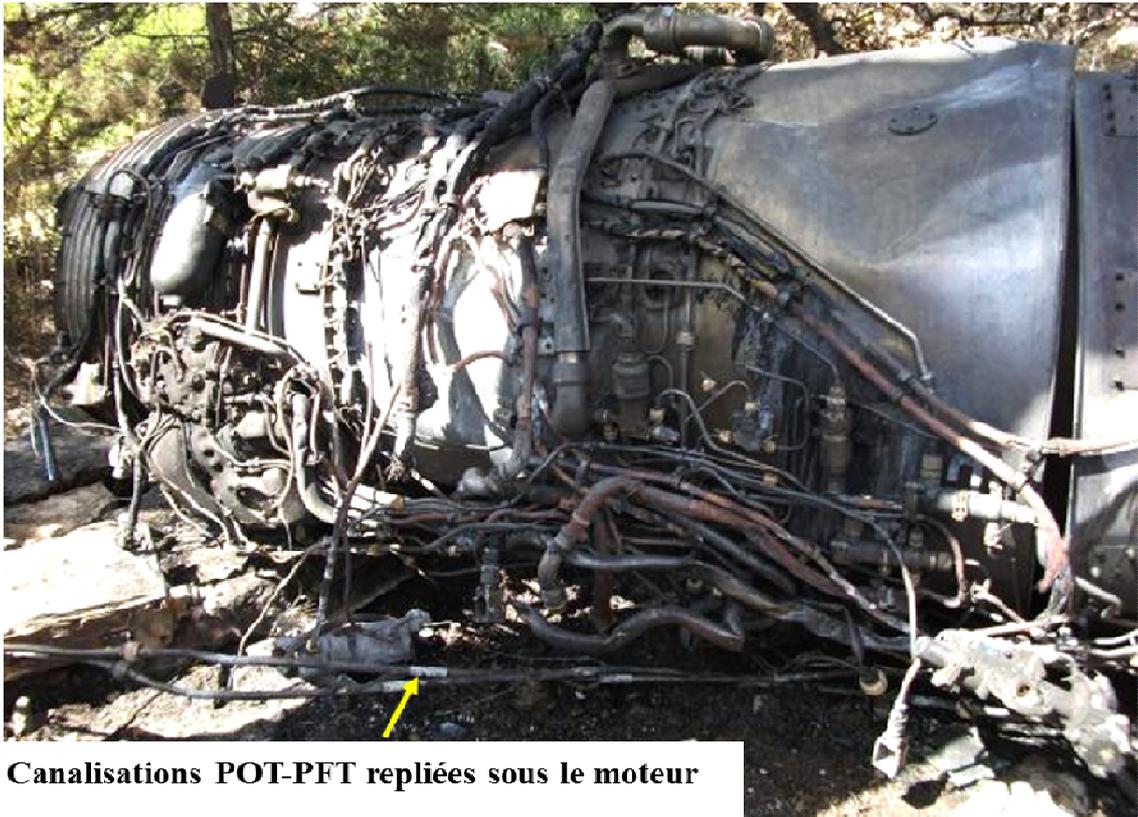
Les canalisations POT - PFT (alimentation des vérins de tuyère) sont désolidarisées du canal PC et repliées sous le moteur.

Canalisations POT-PFT repliées sous le moteur

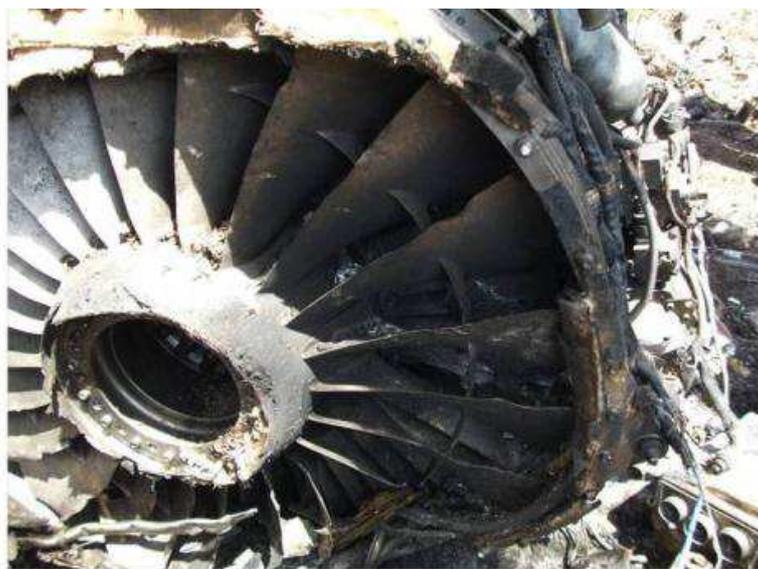
L'aubage RM1 présente des traces dans l'abradable évoquant une rotation nulle ou faible lors du dernier impact et des dommages sur l'abradable et sur les aubes résultant vraisemblablement de l'ingestion de végétaux.

Présence de bois, de fibres et d'un panneau d'aube derrière la RM1

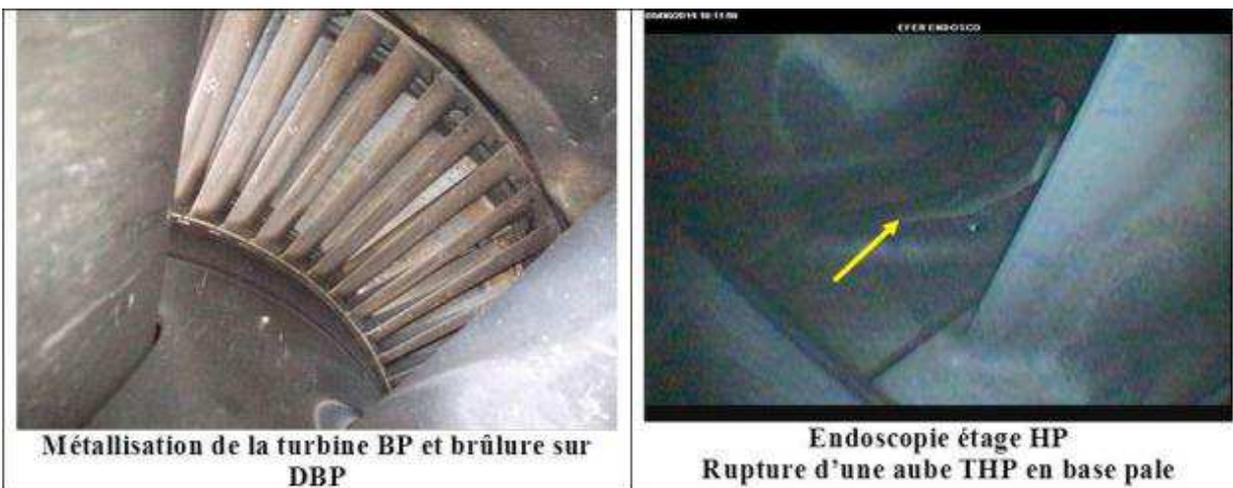
Des traces de brûlures sur le distributeur BP et de métallisation de l'étage BP sont relevées. L'endoscopie de l'étage HP montre:

- la rupture d'une aube HP en base de pale (aube DS 200 petits stellites) ;
- une coloration thermique sur les extradados des aubes de turbine HP
- la perte des talons de 4 à 5 aubes adjacentes ;
- l'abrasable NIDA en regard de la roue HP très fortement usé ;
- une perforation du carter de turbine au niveau de la roue HP.

La rupture de l'aube THP est intervenue en fonctionnement. Elle est antérieure à l'impact avec le sol.

Ce type d'endommagement sur les aubes « HP petits stellites » a déjà été rencontré sur la flotte. Il a conduit à une réduction de la période des contrôles de 250h à 200 h. Sur le module 6 concerné par l'accident le dernier contrôle avait été effectué 174 h auparavant.

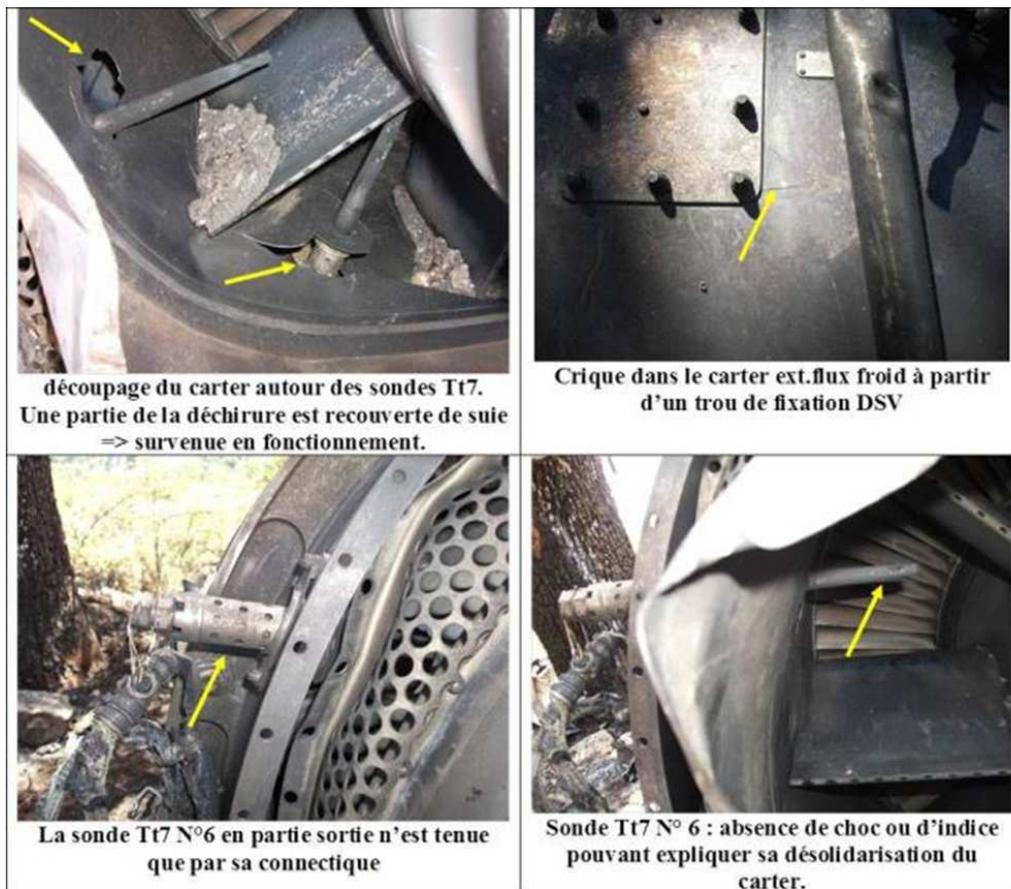
Le carter extérieur de veine est «découpé» autour des sondes T7 N° 1, 3, 4, 5, et 6.

Le carter extérieur flux froid est criqué au niveau de la fixation du support de détendeur à section variable (DSV) N° 8.

Les sondes T7 N° 5 et 6 sont solidaires du moteur par leurs connexions électriques.
Ces types d'endommagements ont déjà été observés sur différents moteurs soumis à de forts balourds après rupture d'aubes de turbine HP.

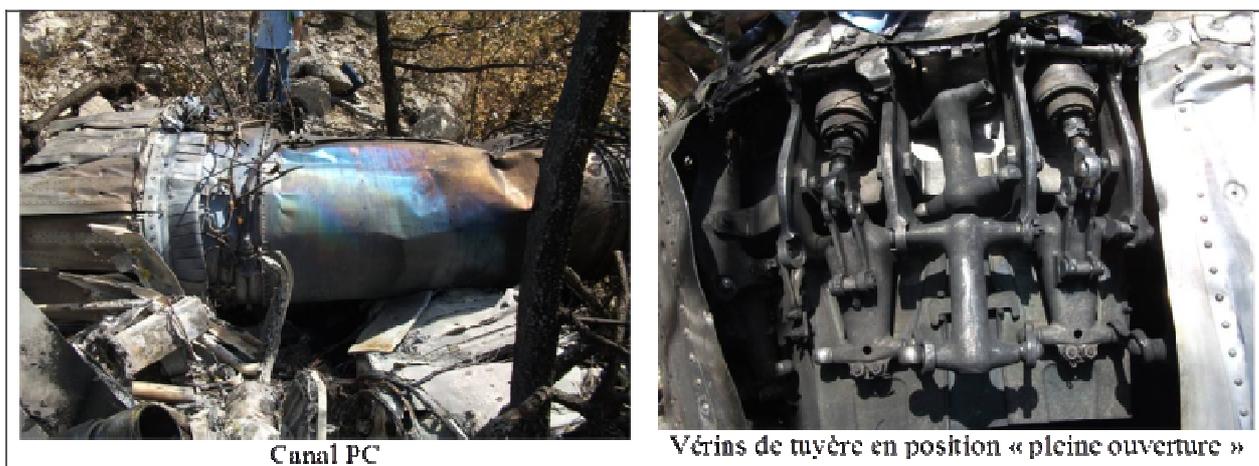
Etat du canal PC

Le canal PC est posé sur le dos, les tiges de vérins sont rentrées, la tuyère est pleine ouverte.

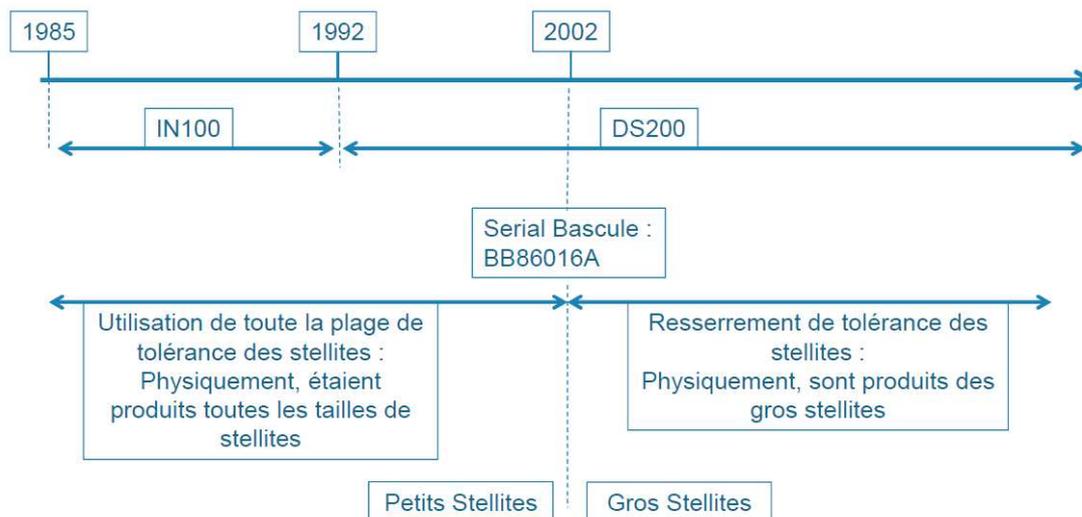
Changement de type de stellites

Une usure prématurée des stellites peut entraîner :

- une perte progressive des appuis aube à aube ;
- une augmentation des vibrations des aubes ;
- un risque accru de rupture.

Suite à un premier cas de rupture d'aubes, un contrôle des aubes petits stellites a été mis en place par l'application du Snecma Service 166 (SS166). Ce SS166 a évolué en fonction du retour d'expérience jusqu'au SS166R6 éd.3 (cf. annexe 1), qui était en place au moment de l'événement.
